Zeitschrift: Bulletin de l'Association Pro Aventico
Herausgeber: Association Pro Aventico (Avenches)
Band: 37 (1995)

Artikel: Recherches sur les quartiers nord-est d'Aventicum : fouilles 1991-1995
Autor: Blanc, Pierre / Hochuli-Gysel, Anne / Meylan Krause, Marie-France
Kapitel: Rapport sur les investigation 1991-1995
DOI: <https://doi.org/10.5169/seals-245709>

Investigations 1991-1995

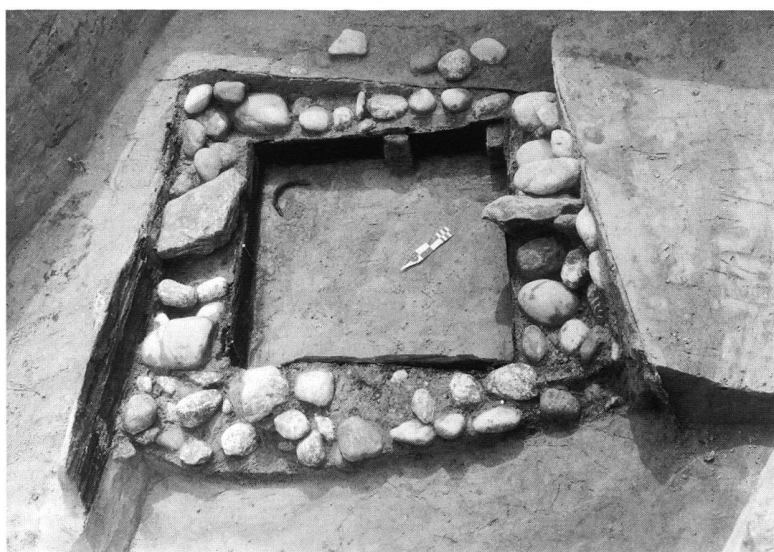
Fig. 8. Quartier des Tuiliers. Coffrage du puits P1 en cours de dégagement (phase 2).

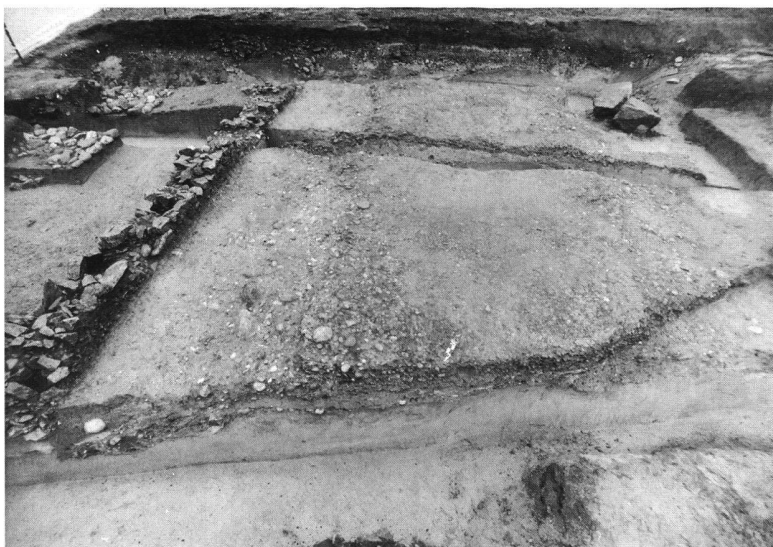
Fig. 10. Route du port. Dernier niveau de chaussée conservé (phases 3-4).

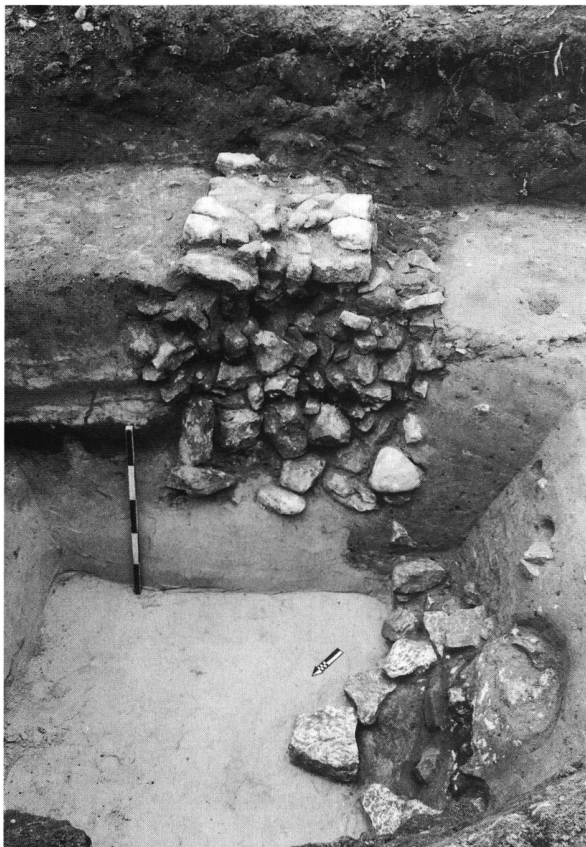
Fig. 13. Faubourg nord, zone 6. Désaffectation du puits P7 par l'implantation d'un mur de la phase 4.

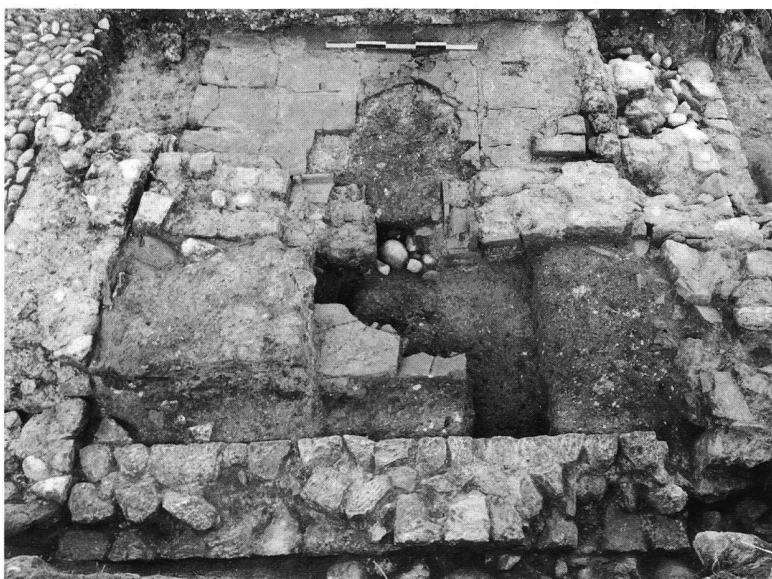
Fig. 15. Faubourg nord, zone 6. Réfection locale du bâtiment B6 en phase 4 par la création d'une petite pièce hypocaustée désaffectant un mur antérieur (à droite). Au premier plan, la chambre de chauffe en cours de dégagement.

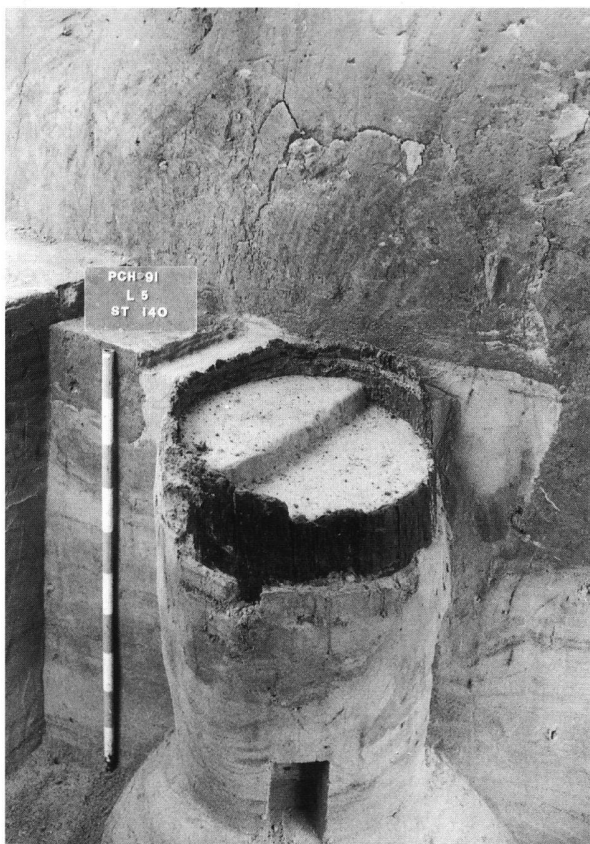
Fig. 19. Faubourg nord-est, zone 1. Prélèvement dans le secteur du chenal pré-romain du tonneau réemployé comme captage d'eau.

n'a livré aucun indice particulier, leur interprétation reste problématique (activité domestique, rurale, artisanale ?)⁷⁹. Le secteur reste encore humide comme en témoigne un captage d'eau composé d'un simple tonneau dépourvu de fond, implanté dans le remblai d'assainissement du chenal (fig. 17, 1 et fig. 19)⁸⁰.

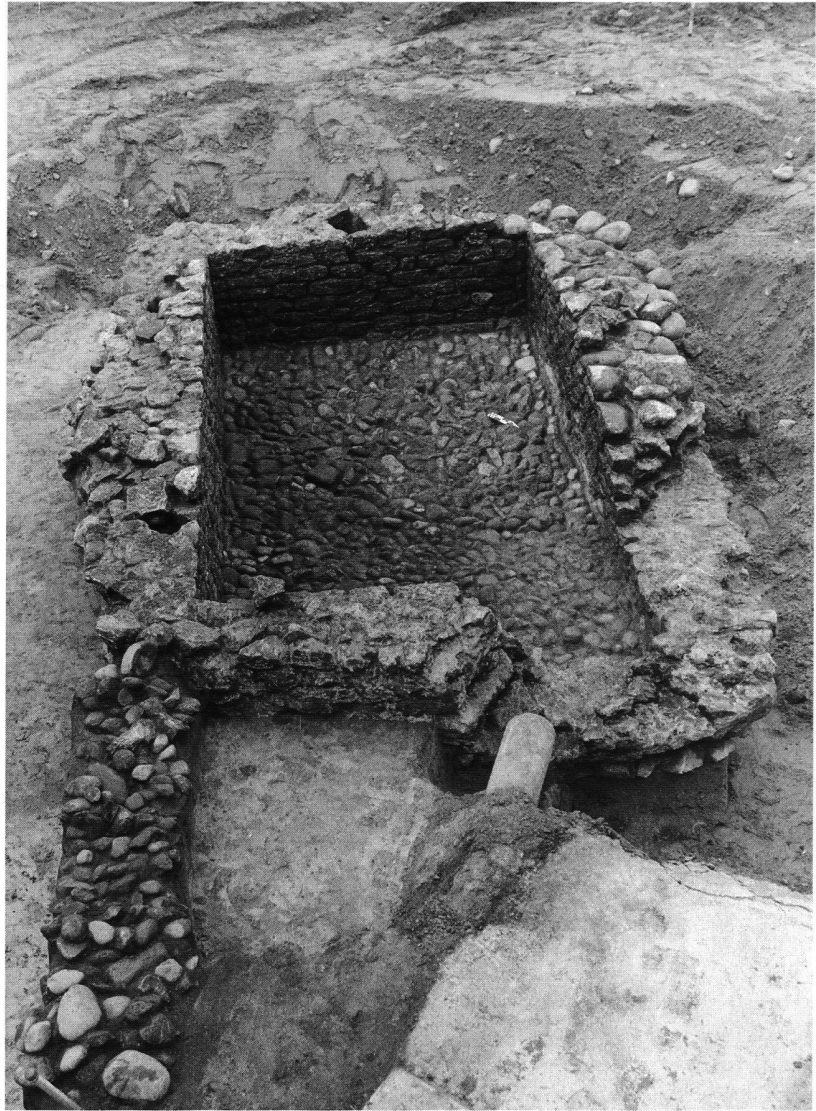
Fig. 21. Faubourg nord-est, zone 2. Vue de la cave depuis le nord. Dans les maçonneries sont visibles les trous d'encastrement des poutres verticales constituant l'ossature en bois de l'élévation des murs.

Cette pièce semi-enterrée de 8 m² est dotée d'un sol pavé de galets qui se situe à environ 70 cm en dessous des niveaux de circulation contemporains supposés. L'accès devait se faire par un petit escalier en bois qui n'a laissé aucune trace. Conservée jusqu'à 80 cm de hauteur, la partie inférieure maçonnée des murs présente en trois endroits les trous d'encastrement de poutres verticales constituant l'ossature d'une architecture de terre et de bois (fig. 21). Le recours à un solin maçonné supportant une élévation légère a été adopté ici pour pallier les problèmes d'humidité propres à ce type d'aménagement.

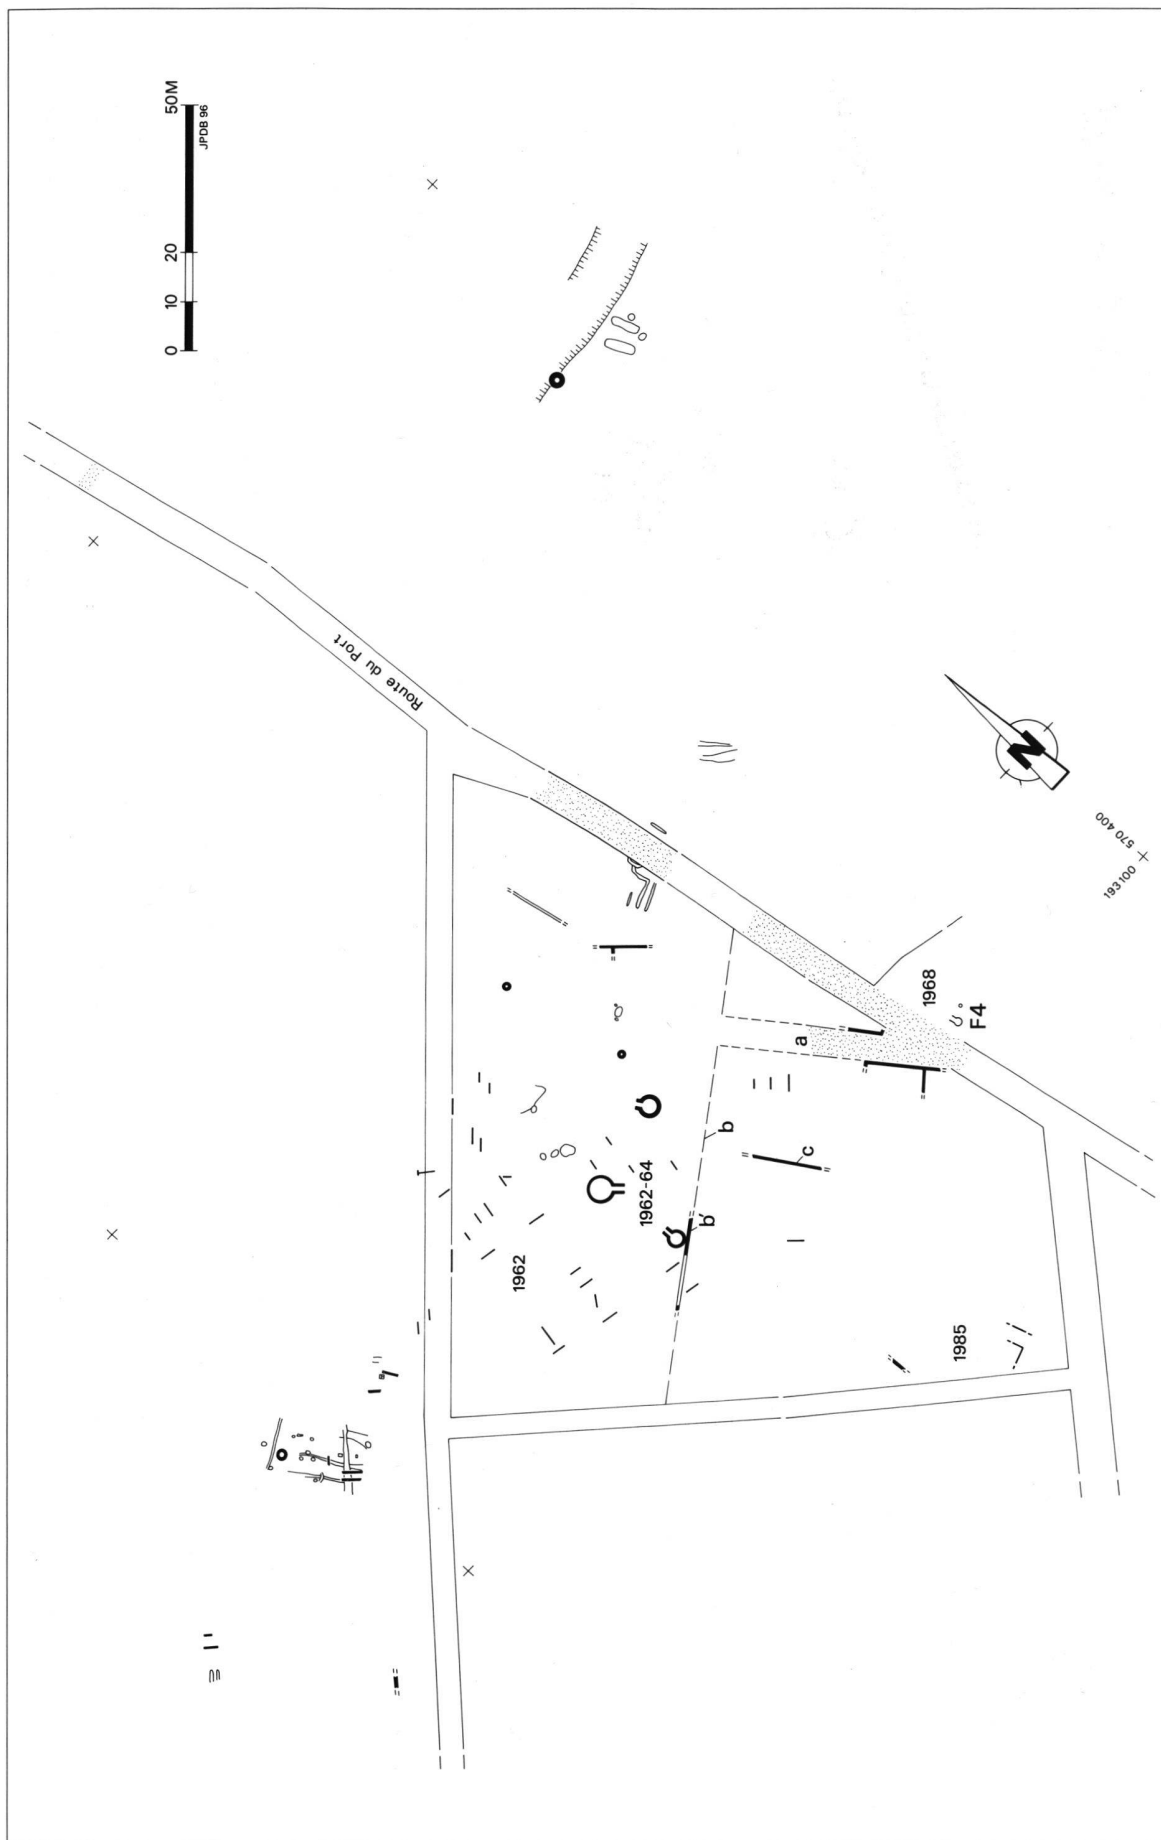
Fig. 26. Quartiers nord-est, plan des phases 1 (1/20-40 ap. J.-C.) et 2 (40/50-80/90 ap. J.-C.). F4: four de potier. a: chemin d'accès aux installations artisanales ? b: limite de parcelle supposée. b' et c: murs de propriétés? (restitués d'après les relevés 1962-1964).

La surface fouillée en 1993 (1000 m²) s'étire en une étroite bande de terrain de près de 80 m de longueur qui traverse en biais la partie médiane d'un vaste bâtiment dont les sondages pratiqués en 1962 et 1964 avaient déjà suggéré la présence à l'angle nord-est du quartier (fig. 3, Z.3)⁷. A cette occasion avaient également été dégagés à proximité les restes de trois fours de tuiliers qui connurent par la suite des fortunes diverses (fig. 5 et 26, F1, 2 et 3).

En dehors de la voirie, les fouilles de 1991-1995 n'ont mis en évidence dans ce quartier aucune autre structure ou niveau en place qui soit antérieur à l'époque claudienne. Signalons toutefois la présence de quelques traces de parois relevées en 1985 dans l'angle sud-ouest du quartier et datées de la première moitié du I^{er} s. (fig. 26, 1985)¹¹.

Cette période est déterminante pour le développement de ce quartier puisqu'elle voit l'implantation de plusieurs ateliers d'artisans qui, conformément à l'usage antique, étaient relégués à la périphérie des villes en raison des nuisances et des risques qu'occasionnaient leurs activités. C'est en effet du milieu du I^{er} s. que, sur la foi de quelques tessons et ratés de cuissons récoltés en 1962 et 1968, ont été datés les vestiges d'installations de tuiliers et de potiers mis au jour ces années-là de part et d'autre de la route du port (fig. 5, F1 à 3, 1962 et fig. 26, F4, 1968)¹².
