Zeitschrift: Bulletin de l'Association Pro Aventico **Herausgeber:** Association Pro Aventico (Avenches)

Band: 37 (1995)

Chronique des fouilles archéologiques 1995

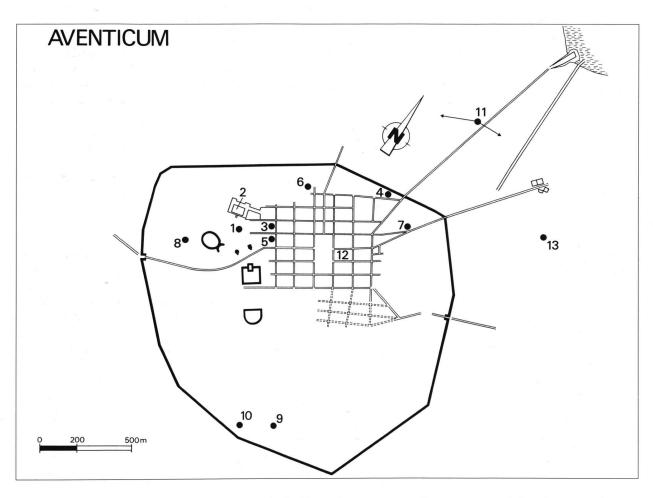
Fig. 1. Plan schématique d'Aventicum. Situation des fouilles et des restaurations de 1995. 1 et 2: Palais de Derrière la Tour. 3: Insula 13 / habitat. 4: Prochimie / quartiers nord-est. 5: Insula 19 / thermes publics. 6: En Pré-Vert / habitat. 7: A la Maladaire / habitat. 8: Rue Centrale 31 / arcades médiévales. 9 et 10: Donatyre / sondages. 11: Es Mottes - Les Joncs / route du port. 12: Insula 29 / thermes de Perruet. 13: En Chaplix / fours de tuiliers.

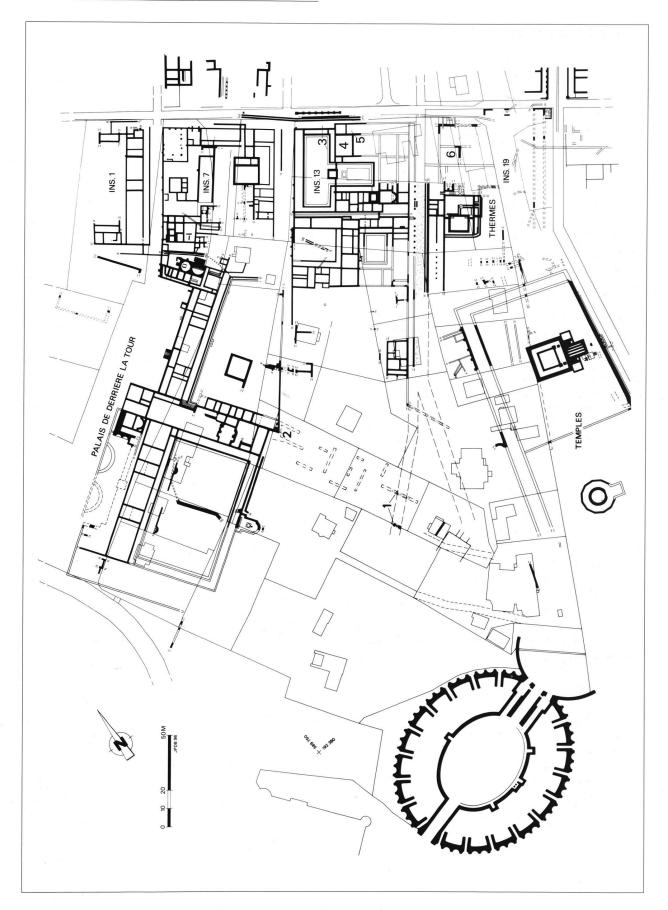
Fig. 2. Extrait du plan archéologique d'Aventicum. Région de Derrière la Tour, quartiers ouest (150-200/250 ap. J.-C.). Les chiffres renvoient au texte.

line et située dans le prolongement d'une artère décumane importante qui longeait notamment les thermes de l'*insula* 19 et le complexe résidentiel de l'*insula* 13 (fig. 2). Cependant, les limites assez floues de son tracé empêchent ici de définir plus précisément l'orientation de cette voie à l'approche de l'amphithéâtre:

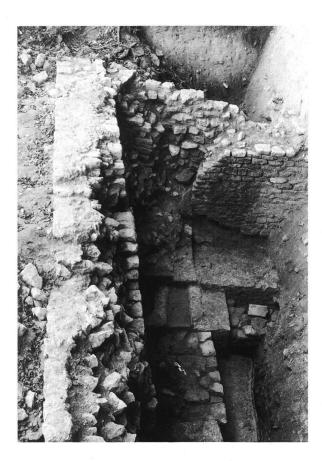
Fig. 3. Avenches / Palais de Derrière la Tour. L'angle sudouest de l'aile méridionale du palais et ses éléments de contrefort (époque sévérienne). Vue de l'est.

Une ultime campagne de sondages a concerné la cour est trapézoïdale (fig. 4, 16), mettant en évidence plusieurs tronçons de son mur de fermeture sud oblique (fig. 3 et 4, 17) qui suit le tracé d'une rue décumane et délimite une aile d'habitat méridionale (fig. 4, 18). Plus surprenante est la présence, dans la partie centrale de cette cour, d'un vaste bâtiment quadrangulaire dont l'emprise totale et la

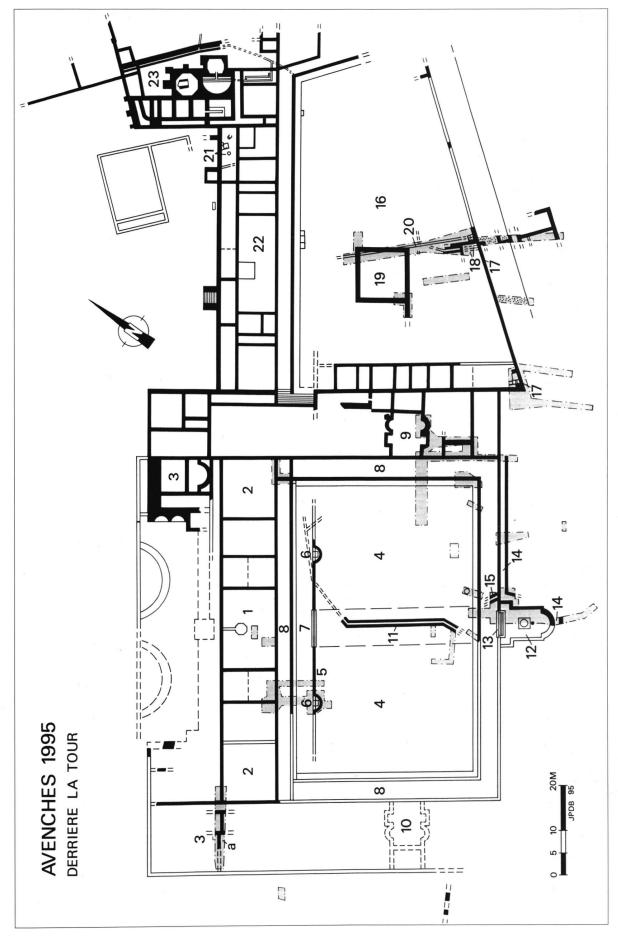
Fig. 4. Plan schématique du palais de Derrière la Tour, état février 1996. En grisé, les sondages réalisés en 1995. Les chiffres renvoient au texte.

Dans le cadre de l'étude de cet ensemble, plusieurs sondages de vérification ont abouti à la mise en évidence du plan symétrique de la partie centrale du palais (fig. 4). Il a ainsi été confirmé que la vaste salle d'apparat (18 x 12 m), ornée de la fameuse mosaïque de Dionysos découverte puis détruite au XVIII^e s., constituait l'élément axial de l'édifice (fig. 4, 1). Les investigations ont également confirmé que le bâtiment principal allongé (fig. 4, 2) abritant cette salle possédait des avancées aux angles de sa façade nord (fig. 4, 3). Une tranchée ouverte dans la partie occidentale de l'édifice (fig. 4, a) a révélé la présence d'une salle hypocaustée jouxtant un bassin à fond de briquettes en *opus spicatum*. Séparées du corps principal par un couloir, ces pièces sont susceptibles d'appartenir à un complexe thermal établi dans l'avant-corps d'une aile ouest.

La poursuite des sondages a montré que l'arrière du bâtiment principal s'ouvrait sur une vaste cour à péristyle, de 69 m de long sur 42 m de large, aménagée sur au moins deux niveaux (fig. 4, 4). La demi-terrasse inférieure nord correspond à une étroite bande, de 5 m de large, que délimite un mur de soutènement (fig. 4, 5) rythmé par deux exèdres semi-circulaires (fig. 4, 6). Celles-ci faisaient

face au corps principal, placées symétriquement de part et d'autre d'une volée de marches non conservées (fig. 4, 7). Obturées lors d'une phase de réfection, ces niches devaient initialement accueillir des aménagements d'agrément du type bassin ou fontaine dont le fond était constitué d'une dalle de grès carrée, de 1.50 m de côté pour 0.30 m d'épaisseur, flanquée à l'arrière d'un petit socle à blocage en mortier de tuileau.

Les portiques entourant cette cour (fig. 4, 8) étaient bordés de caniveaux en grès destinés à récolter les eaux de toiture des galeries et ont apparemment tous subi d'importantes réfections. Le portique est, large de 4.50 m, devançait une série de pièces, parmi lesquelles un local à alternance d'exèdres quadrangulaires et semi-circulaires (fig. 4, 9) en grande partie mis au jour lors des fouilles de 1971. Les récents compléments d'information, s'ils excluent l'hypothèse d'un bassin, ne permettent pas pour autant de préciser la fonction de cet espace, pavillon d'agrément voire hall d'une première entrée latérale.

L'aile ouest et sa galerie attenante sont pour l'instant restituées; des sondages prévus ultérieurement s'efforceront de préciser la limite occidentale de ce complexe et de vérifier l'éventuelle présence d'un dispositif à exèdres analogue à celui de l'aile orientale (fig. 4,10).

Au milieu de la cour est apparu un tronçon rectiligne (23 m) d'une canalisation maçonnée, dotée d'un fond de tegulae et d'une couverture en dalles de calcaire (fig. 4, 11). Coudé à chaque extrémité, cet égout collecteur courait vraisemblablement sous une allée centrale également restituée. Celle-ci devait mener à un triclinium dégagé sur sa moitié, faisant face à la grande salle axiale du bâtiment nord (fig. 4, 12). Accessible par une volée de cinq marches intégrées au mur de fond du portique sud (fig. 4, 13), ce pavillon (9 x 6 m) était doté d'une abside, profonde de 2.10 m, et de niches latérales placées à l'entrée (fig. 5). L'escalier devait être encadré par des pilastres engagés reposant sur une base moulurée en calcaire. Cette dernière comportait, sur sa face latérale, une encoche verticale qui signale peut-être un dispositif de fermeture amovible (claustra) de la salle.

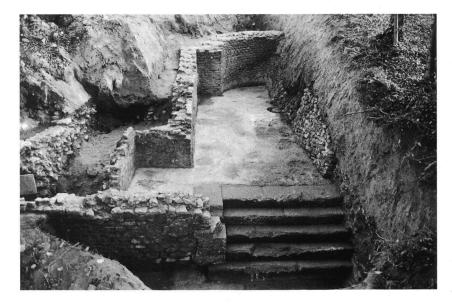
Fig. 5. Avenches / Palais de Derrière la Tour. Dégagement de la moitié est du pavillon-triclinium. Vue depuis le nord.

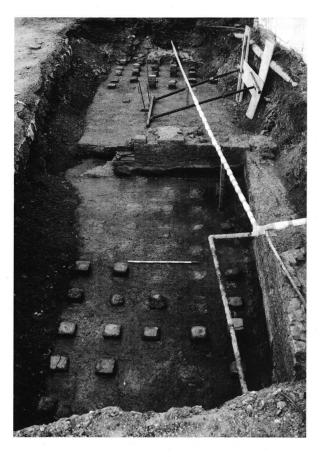
Fig. 7. Avenches / thermes de l'insula 19. Dégagement partiel des hypocaustes du caldarium et du tepidarium. Vue de l'ouest.

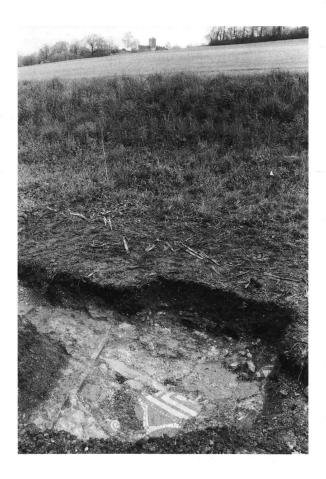
Fig. 8. Avenches / A la Maladaire. Les vestiges affleurants d'un ensemble architectural à mosaïques mis à mal par les labours. Vue du nord-ouest.

Des travaux aratoires plus profonds ont nécessité une intervention archéologique de premier secours sur la parcelle 1942, sise en bordure de la route cantonale RC 601 au lieu-dit A la Maladaire (fig. 1, 7). Deux sondages exploratoires ont été effectués pour déterminer les risques de dégradation que pouvaient encourir les restes d'un ensemble architectural découvert aux XVIIIe et XIXe s. (cf. P. BLANC et al., supra, p. 8, fig. 2, faubourgs nord-est, 1735, 1817 et 1885). Ces investigations de faible emprise ont en effet mis en évidence une partie de la démolition d'une mosaïque polychrome qui constituait le remplissage d'un petit bassin polygonal séparant deux pièces chauffées par hypocauste (cf. P. BLANC et al., supra, p. 8, p. 34, fig. 27, 1995, Maladaire). Ces vestiges, présents à une profondeur de 0.15 m à peine sous le sol en culture (fig. 8), ont été documentés et en partie prélevés. Un premier examen permet de rapprocher les fragments mis au jour de la mosaïque dite «de l'oie» découverte à proximité en 1817.

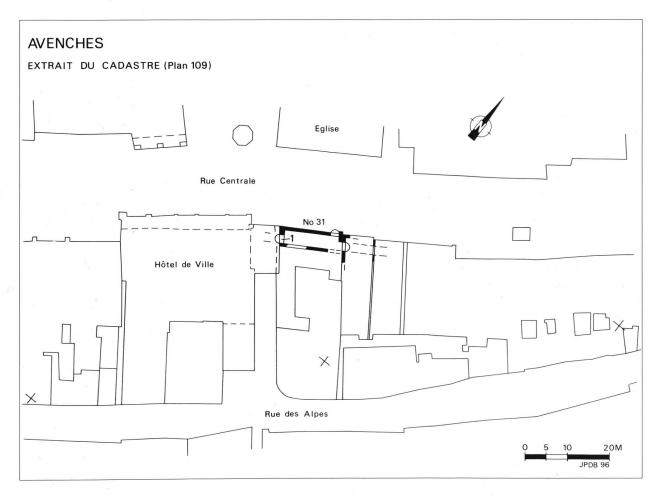
Fig. 9. Avenches / Rue Centrale 31. Report des vestiges des arcades médiévales au cadastre actuel. 1: l'arc observé en automne 1995.

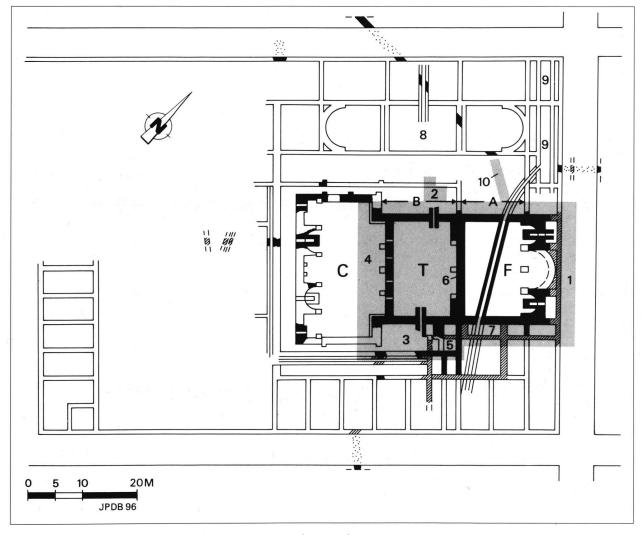
Fig. 10. Avenches / Insula 29, thermes de «Perruet». Report des zones documentées en 1995 (en grisé) sur le plan général publié par G. Th. Schwarz en 1969. Les chiffres et les lettres renvoient au texte.

tepidarium, caldarium) du complexe thermal (fig. 10, F-T-C).

mées (fig. 10, 8 et 9). Etant donné le caractère ponctuel de l'observation, qui plus est dans un secteur perturbé par l'implantation d'une des piles de la toiture actuelle, il est difficile de déterminer si ce mur appartient ou non au programme de transformation ayant affecté la façade orientale des thermes. C'est en revanche manifestement le cas pour le mur extérieur d'une étroite galerie - ou d'un portique - dont les fondations peu profondes entament les niveaux supérieurs de la chaussée (fig. 12,1). Les contraintes engendrées par les travaux d'assainissement déjà engagés en raison d'un sous-sol meuble ont empêché de préciser la chronologie de ces événements qui ont marqué l'évolution de la voirie.

moderne préexistant, entre le monument et sa piscine (fig. 10, 10).

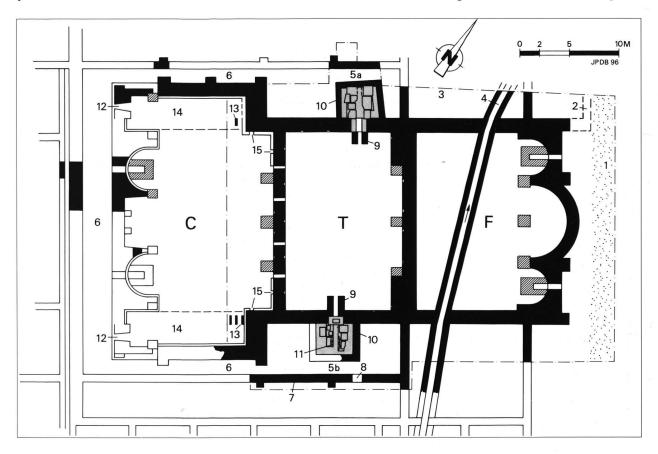
Fig. 11. Avenches / Insula 29, thermes de «Perruet». Extrait du plan schématique proposé pour le premier état (env. 77 ap. J.-C.). En noir et hachuré, les vestiges attestés. Les chiffres et les lettres renvoient au texte.

De l'agencement initial, il ne subsiste en fait que le socle maçonné supportant les *praefurnia* (fig. 13 B, 11), ceux-ci ayant été reconstruits à plusieurs reprises, apparemment sans modifications importantes: il s'agit d'un épais radier quadrangulaire, de 3.60 m de côté, qui supportait un dallage de molasse ceint d'un muret (fig. 11, 10 et 13, 12).

Sans doute à l'occasion du réaménagement de la partie est du frigidarium et de ses bassins, la façade primitive à abside débordante (fig. 11) a été doublée par un mur de fermeture rectiligne (fig. 12, 3). Celui-ci délimitait de la sorte deux locaux ou citernes (fig. 12, 4) placés à l'arrière des niches des labra qui encadraient un grand bassin devenu rectangulaire (fig. 12, 5). Nous avons vu précédemment que cette nouvelle façade était devancée par une étroite galerie (1.30 m de large) qui empiétait sur la rue cardinale (fig. 12, 6). Ces adjonctions venaient buter contre l'angle nord-est d'un corps de bâtiment méridional probablement muni d'un étage (fig. 12, 7), au vu de ses imposantes fondations érigées sur pilotis. Ceux-ci sont dendrochronologiquement datés aux environs de 120 ap. J.-C. et fournissent le terminus post quem actuellement le plus fiable pour le deuxième état (LRD 95 R/3981, St. 26/L 24).

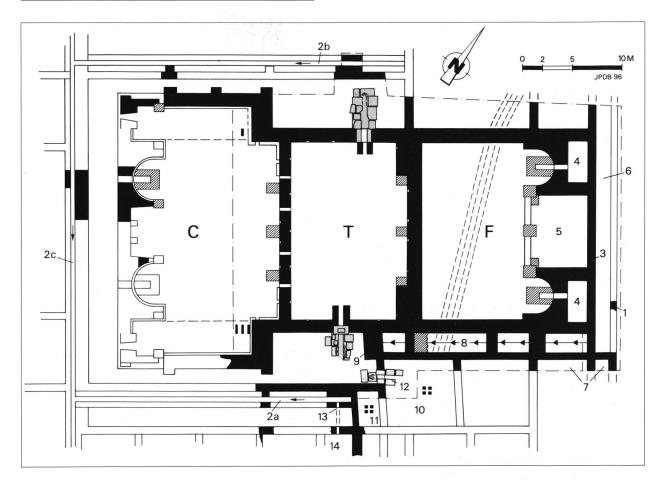
Fig. 12. Avenches / Insula 29, thermes de «Perruet». Extrait du plan schématique proposé pour le deuxième état (dès 120 ap. J.-C.). En noir et hachuré, les vestiges attestés. Les chiffres et les lettres renvoient au texte.

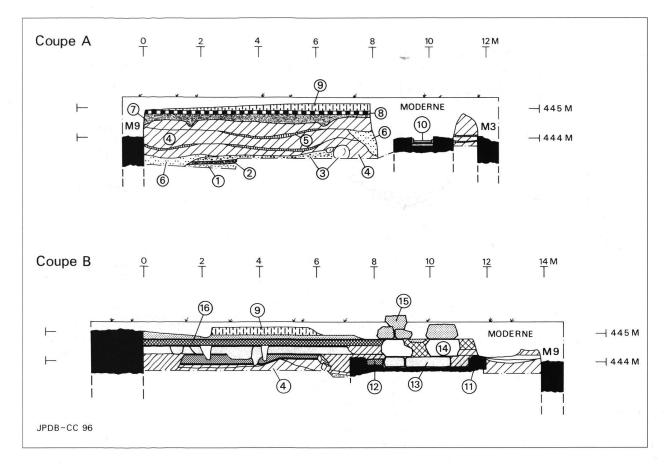
Fig. 13. Avenches / Insula 29, thermes de «Perruet». A: coupe nord dans la cour nord-est. B: coupe nord à l'intérieur du local de service nord du tepidarium. Les chiffres renvoient au texte.

boulets de rivière (fig.13 A, 3) correspondant vraisemblablement aux premiers travaux d'assainissement. S'en est suivi la mise en place d'importants remblais limoneux riches en déchets de taille de calcaire hauterivien (fig. 13 A, 4), entrecoupés de niveaux de chantier intermédiaires (fig. 13 A, 5). Ces remblais constituent également le comblement des fossés d'implantation des maçonneries (fig. 13 A, 6) et sont recouverts par une couche organique (fig. 13 A, 7), probablement d'égalisation, au sommet de laquelle a été aménagé un sol de gravier chaulé (fig. 13 A, 8).

Ce sol est scellé par une couche de démolition (fig. 13 A, 9); il se situe approximativement au même niveau que le dallage des couloirs de service entourant le *caldarium* et le *tepidarium*, soit environ 0.80 m plus bas que les niveaux de circulation restitués des pièces thermales. D'aspect relativement fruste que soulignent des inclusions de mortier au tuileau et d'enduit mural, il correspond peut-être uniquement à un lit de réglage pour un dallage. Bien qu'aucun indice ne permette de l'attester, un tel dispositif semble somme toute probable compte tenu du fait qu'il s'agit ici d'un espace de transition entre le *frigidarium* et la *natatio*. On notera, d'autre part, que cet horizon est omniprésent, avec un faible pendage vers le nord, dans la coupe d'une tranchée réouverte sur le tracé d'un collecteur

(fig. 15). C'est du moins la disposition adoptée lors des deux dernières réfections constatées du *praefurnium* nord dont les vestiges se superposent (fig. 13 B, 14 et 15).

La rareté du mobilier récolté au cours des fouilles récentes s'explique avant tout par le champ limité des investigations. Cependant, les quelques ensembles 12 provenant des niveaux associés à la construction du *frigidarium* (fig. 13 A, 2 à 6) se placent dans une fourchette chronologique assez large, comprise entre 20 et 70 ap. J.-C., qui corrobore la datation dendrochronologique. A signaler qu'aucune trace de construction antérieure n'a été repérée dans les rares secteurs exploités jusqu'au terrain naturel.

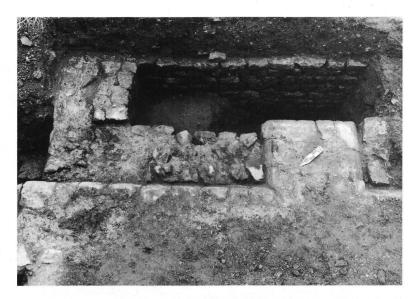
Fig. 14. Avenches / Insula 29, thermes de «Perruet». Le mur extérieur du couloir de service sud avec un contrefort et l'extrémité orientale du canal qui le borde dès le deuxième état. Vue du nord.

Les parois du canal extérieur, longues de 3 m, étaient placées légèrement en retrait du dallage sur lequel elles prenaient appui. Constituées de blocs de molasse jointifs sur deux assises au minimum, elles délimitaient le conduit du foyer dont l'embouchure était devancée par une dalle de molasse ayant vraisemblablement fait office de cendrier

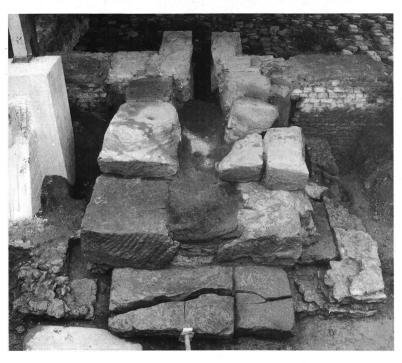
Fig. 15. Avenches / Insula 29, thermes de «Perruet». Les réfections du praefurnium nord du tepidarium. Vue du nord.

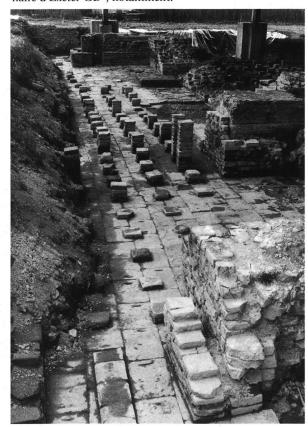
Fig. 16. Avenches / Insula 29, thermes de «Perruet». Partie dégagée du caldarium, vue du sud. A noter, en bas, les vestiges des trois murettes qui supportaient peut-être le mur de l'alveus sud.

Détail d'importance, le rythme régulier des pilettes est interrompu à hauteur des murs nord et sud du *tepidarium* par des murettes transversales, longues de 0.85 à 0.90 m et espacées de 0.30 à 0.35 m (fig. 11, 13). Montées en carreaux de terre cuite (fig. 16), elles marquent un renforcement du dispositif de soutien de la *suspensura* qui suppose l'existence de grands bassins latéraux ou *alvei* (fig. 11, 14), desservis par les fournaises placées vraisemblablement à dessein aux angles nord-ouest et sud-ouest du *caldarium* (fig. 11, 12). Une telle configuration rapproche celui-ci des *caldaria* des thermes féminins d'Augst⁷ et du camp légionnaire d'Exeter GB⁸, notamment.

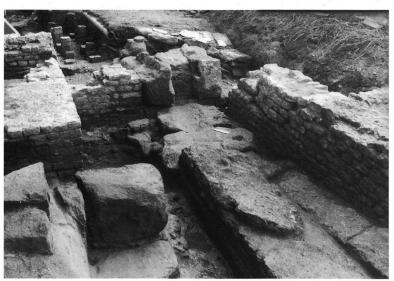
Fig. 17. Avenches / Insula 29, thermes de «Perruet». Les fournaises du local de service sud en cours de fouille. A l'arrière-plan, l'hypocauste d'une des salles méridionales du deuxième état et les restes du dallage de son sol.

Consécutivement aux transformations de la portion méridionale du complexe, le local sud a vu sa partie orientale tronquée de 2.50 m pour ensuite recevoir une seconde fournaise disposée perpendiculairement à celle du *tepidarium* (fig. 17). La forte dégradation de cette dernière empêche de lire ses éventuelles réfections. On notera toutefois la cassure de son socle au moment de l'installation de la pile délimitant le couloir sud ainsi que le curage complet de ses défournements lors de l'installation du deuxième foyer. La bouche de ce dernier pourrait par ailleurs avoir été aménagée dans un passage préexistant, à moins qu'il ne s'agisse d'une simple réfection d'usage.

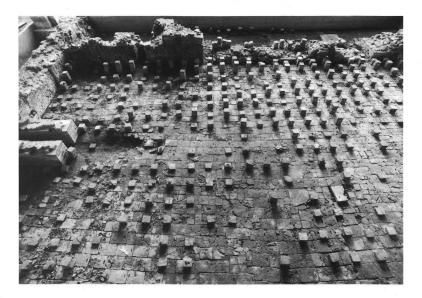
Fig. 18. Avenches / Insula 29, thermes de «Perruet». L'area du tepidarium après nettoyage. Vue plongeante de l'est.

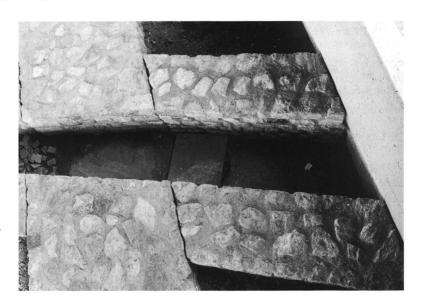
Fig. 19. Avenches / Insula 29, thermes de «Perruet». L'aqueduc au passage du mur nord du frigidarium, vu de l'est. A droite, les piédroits rebâtis et le mur en béton de l'enclos. Le radier d'opus spicatum n'est ici pas encore restauré.

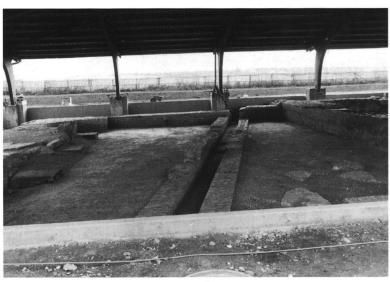
Fig. 20. Avenches / Insula 29, thermes de «Perruet». Le frigidarium restauré, vu du nord. A droite, on a noyé dans le remblai des éléments retrouvés du sol dallé, qui se trouvait à l'origine 1.2 m plus haut.
