Zeitschrift: Bulletin de l'Association Pro Aventico **Herausgeber:** Association Pro Aventico (Avenches)

Rubrik: Chronique des fouilles archéologiques

Chronique des fouilles archéologiques 1996

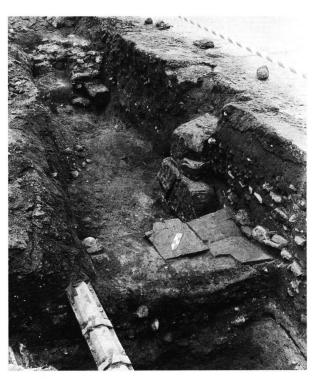
Fig. 8. Avenches / Insula 14. Les vestiges du portique de rue occidental en bordure de la route du Moulin. Vue du nord.

La création d'un parking a permis de préciser les aménagements bordiers du *cardo* séparant les *insulae* 13 et 14 (fig. 1, 5). Les vestiges du portique ouest de l'*insula* 14 ont été observés sur une longueur de 8 m dans le sondage exploratoire ouvert en bordure de l'actuelle route du Moulin (fig. 8). Le mur de fond, large de 0,66 m, est en grande partie récupéré tandis que le stylobate est relativement bien conservé: les deux hypobases en molasse partiellement dégagées sont distantes de 3 m; elles reposent sur des fondations maçonnées et comportent des encoches destinées à recevoir les tenons de poutres horizontales. Ces hypobases sont surmontées de dés, également en molasse, de 0,55 m de côté pour une hauteur conservée de 0,45 m. La pile sud a subi une réfection qui a vu le remplacement du dé par un massif maçonné de 1,20 m de côté.

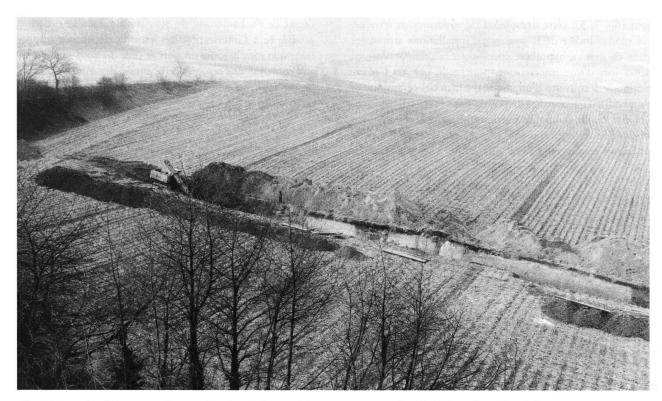
Fig. 10 Avenches / Creux aux Patrons. Portion de la tranchée ouverte en contrebas de la Tornallaz. Vue de l'est.

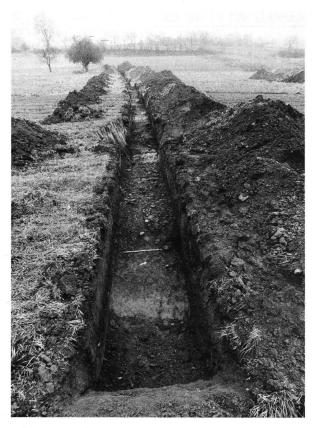
Fig. 12. Avenches / Sur Fourches. Vue partielle des tranchées préliminaires. Au premier plan, les vestiges de la voie Est-Ouest.

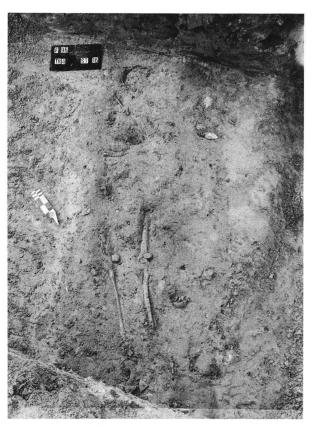
Fig. 13. Avenches / Sur Fourches. Dégagement partiel d'une inhumation en pleine terre aux Prés-aux-Donnes.
