Zeitschrift: Bulletin de l'Association Pro Aventico **Herausgeber:** Association Pro Aventico (Avenches)

Band: 40 (1998)

La vie des monuments

Entretien et restaurations

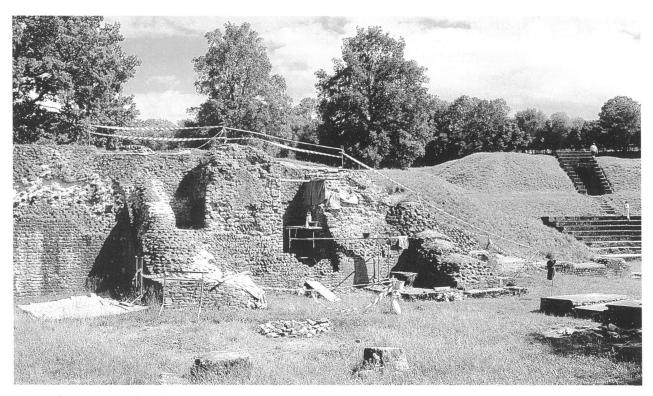
Dans le *couloir sud* de l'entrée orientale, une importante érosion du mortier des joints était visible depuis longtemps à la base des murs (fig. 1), qui avait provoqué la chute de certaines pierres du parement. Ces dégâts sont typiques de cette zone où l'humidité du sol, remontant dans les maçonneries, s'évapore, entraînant à la surface des sels jusque là

Fig. 1. Amphithéâtre. Accès orientaux, couloir sud. Au pied du mur, le mortier qui garnissait les joints du petit appareil a disparu sous l'effet de la remontée des eaux chargées de sel. Quelques moellons du parement sont déjà tombés. Photo M. Kaufmann, MRA.

dissous. Dès que le point de saturation est atteint, ces sels, plus ou moins facilement reconnaissables, se cristallisent en surface de la maçonnerie. Selon les conditions atmosphériques, ils peuvent à nouveau se dissoudre, pour se recristalliser à la première occasion. La cristallisation entraîne une augmentation de volume dont résulte une importante pression.

Dans le cas du petit appareil ici en cause, la migration des eaux chargées de sel se fait principalement par les mortiers de bâtissage ou de jointoyage, de haute capillarité. L'évaporation est en outre particulièrement importante au travers des joints de l'appareil. On ne s'étonnera donc pas que les dégâts dus aux sels soient ici aussi particulièrement patents: lors de chaque cycle de cristallisation, de petites particules du mortier sont éjectées, jusqu'à ce que le joint soit en fin de compte totalement dégarni. Dans le cas du couloir sud, cette érosion est encore accélérée par de fréquents et puissants courants d'air.

Pour garantir la stabilité des murs, il a fallu remplacer le mortier des joints, qui ont été regarnis d'un mortier de rempochage, lors d'une première intervention en automne 1998. Un mortier de finition sera ultérieurement appliqué, en 1999.

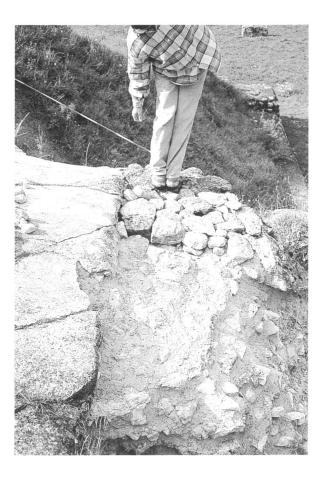
Fig. 5. Le mortier à la chaux ne «prend» que très lentement. Il doit rester longtemps humide, au moins au début du processus. Pour obtenir un mortier de bonne qualité, il convient de le «soigner» après la mise en oeuvre, en le compactant, le maintenant à l'ombre et lui assurant une humidité suffisante. Photo M. Kaufmann, MRA.

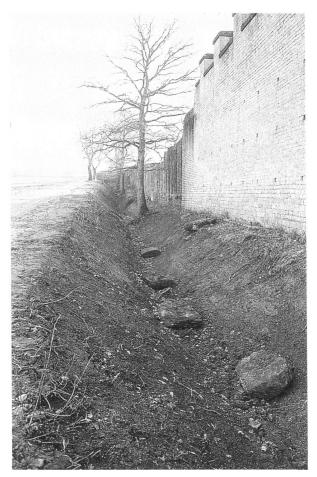
Fig. 8. Le fossé du mur d'enceinte au nord de la porte de l'Est, rétabli dans son profil original. Les chaperons tombés du sommet du mur restent à récupérer. Photo Ph. Bridel, FPA.
