La vie des monuments

PHILIPPE BRIDEL ET MATTHIAS KAUFMANN

Entretien et restaurations

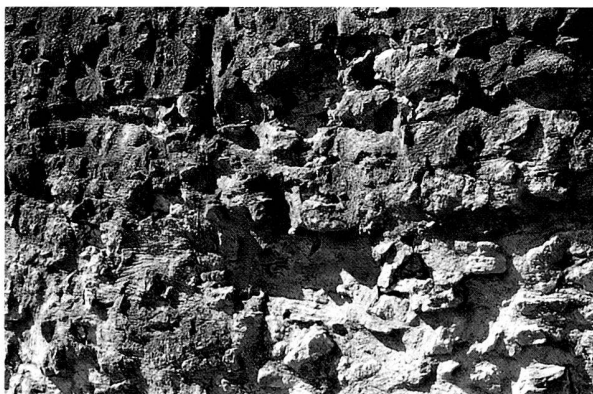
Fig. 5. Détail du mur du Rafour: aspect du noyau du mur avec un ancien mortier de consolidation. Photo MRA.

Lors de l'inspection annuelle des monuments, au printemps 2000, les zones réclamant des travaux d'entretien et de réparation ont été définies. La conservation du mur semi-circulaire du Rafour a posé un nouveau problème (fig. 4): dans sa partie haute, il a perdu son parement de petit appareil et présente le noyau irrégulier de la maçonnerie, alors que, dans la partie basse, ce parement a été rejointoyés ou même rebâti à plusieurs reprises. Le noyau apparent des parties hautes avait été consolidé, à plusieurs reprises également, à l'aide de mortiers bâtards très chargés en ciment, qui présentaient des fissures et se désagrégeaient localement, compromettant, en cas de chute, la sécurité des visiteurs (fig. 5).

En avril, le laboratoire a procédé à un contrôle systématique de l'état du mur à l'aide d'une nacelle hydraulique et mené les travaux qui s'imposaient: enlèvement des mortiers et des agrégats qui s'étaient désolidarisés du noyau (fig. 6), pose d'un nouveau mortier de consolidation à la chaux, là où cela se révéla nécessaire, enlèvement de la végétation parasite. Ces travaux ont occupé deux personnes durant deux jours et devront être répétés tous les deux ans, par mesure de sécurité.

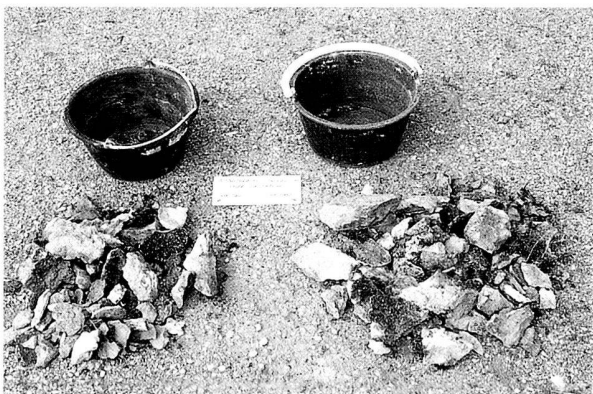
Fig. 6. La récolte du nettoyage: 40 kg de matériel (mortier et cailloux) ont été enlevés. Photo MRA.
