Rubrik: La vie des monuments

La vie des monuments

PHILIPPE BRIDEL ET MATTHIAS KAUFMANN

Entretien et restaurations

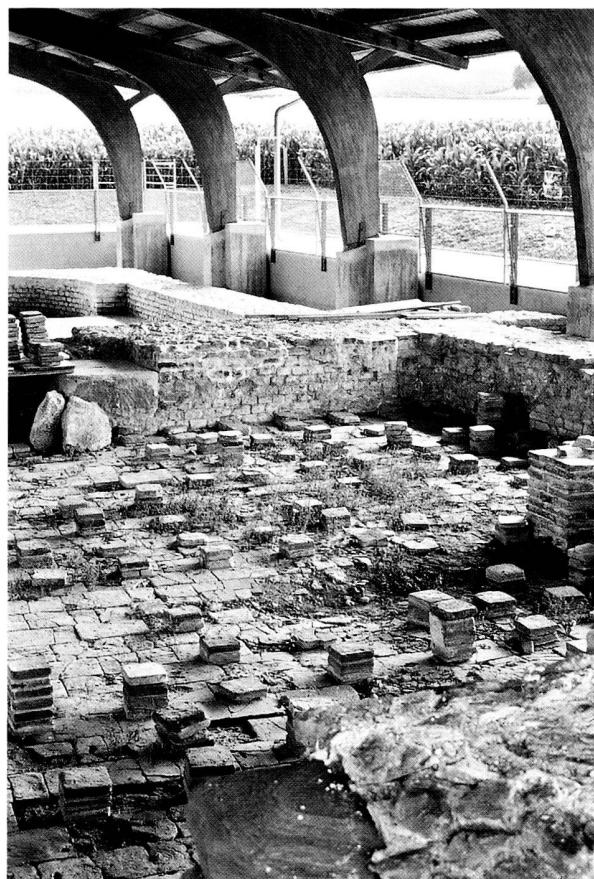
Fig. 1. Les Thermes de Perruet. Le tepidarium. Photo MRA.

Le diagnostic posé en 1999 par le laboratoire avait révélé que près de la moitié des dalles de terre cuite qui revêtent le sous-sol chauffé du *tepidarium* étaient dans un état de dégradation très avancé (fig. 1, 2, 3). Différents traitements ont été envisagés, la conservation-restauration de l'ensemble des dalles s'étant très vite révélée impraticable:

1. Enlèvement des éclats superficiels libres et remplacement par un mortier teinté coulé en place pour reconstituer la forme originale de chaque dalle.
2. Remplacement des dalles gravement endommagées par des copies modernes de terre cuite.
3. Remplacement des dalles gravement endommagées par des copies réalisées en ciment Portland blanc, teinté dans la masse et travaillé en surface pour obtenir un aspect esthétiquement satisfaisant.

Les options 1 et 2 ont été écartées pour des raisons de coût. On a donc fait fabriquer 800 dalles, de formats différents pour répondre aux divers types de carreaux de terre cuite à remplacer. Ces éléments seront mis en place par une entreprise mandatée dès le printemps 2001, sous la surveillance de Ph. Bridel et M. Kaufmann.

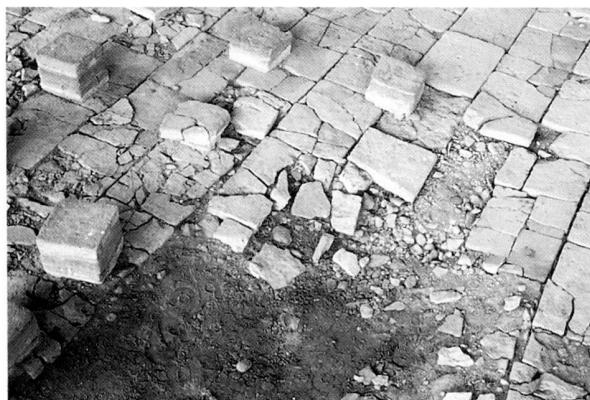
Fig. 2. Etat actuel du tepidarium. Photo MRA.

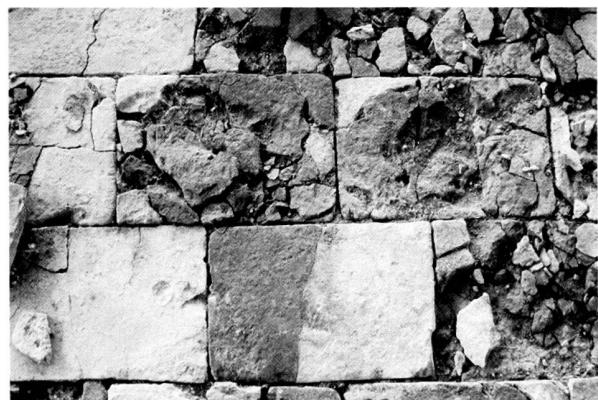
Fig. 3. Exemple de dalles en terre cuite dégradées. Photo MRA.

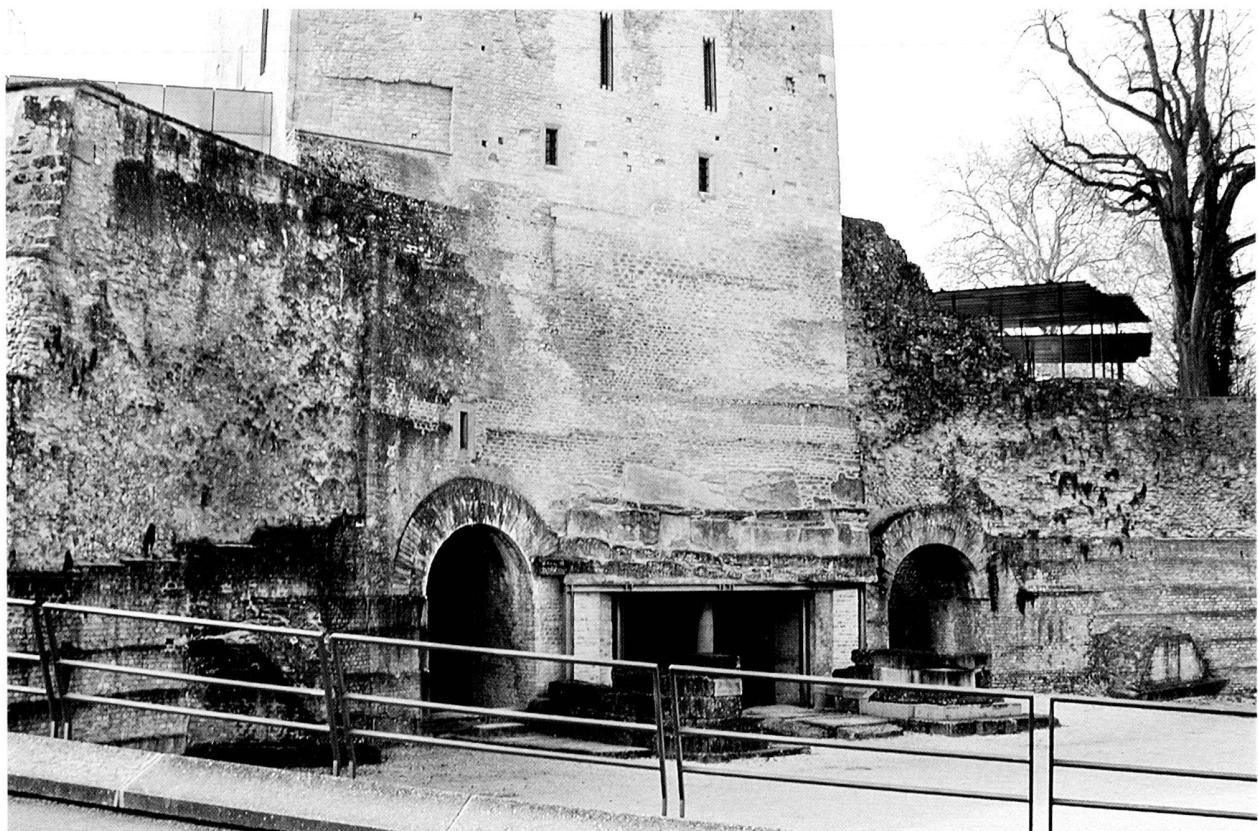
Fig. 4. Le mur du Rafour à l'*Amphithéâtre*. Photo MRA.

Lors de l'inspection annuelle des monuments, au printemps 2000, les zones réclamant des travaux d'entretien et de réparation ont été définies. La conservation du mur semi-circulaire du Rafour a posé un nouveau problème (fig. 4): dans sa partie haute, il a perdu son parement de petit appareil et présente le noyau irrégulier de la maçonnerie, alors que, dans la partie basse, ce parement a été rejoignoyés ou même rebâti à plusieurs reprises. Le noyau apparent des parties hautes avait été consolidé, à plusieurs reprises également, à l'aide de mortiers bâtards très chargés en ciment, qui présentaient des fissures et se désagréguaient localement, compromettant, en cas de chute, la sécurité des visiteurs (fig. 5).

En avril, le laboratoire a procédé à un contrôle systématique de l'état du mur à l'aide d'une nacelle hydraulique et mené les travaux qui s'imposaient : enlèvement des mortiers et des agrégats qui s'étaient désolidarisés du noyau (fig. 6), pose d'un nouveau mortier de consolidation à la chaux, là où cela se révélait nécessaire, enlèvement de la végétation parasite. Ces travaux ont occupé deux personnes durant deux jours et devront être répétés tous les deux ans, par mesure de sécurité.

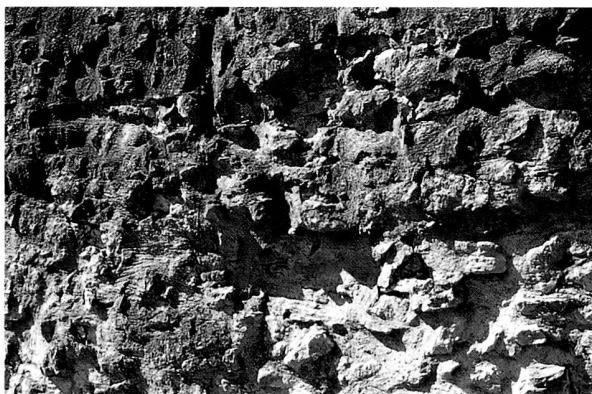
Fig. 5. Détail du mur du Rafour: aspect du noyau du mur avec un ancien mortier de consolidation. Photo MRA.

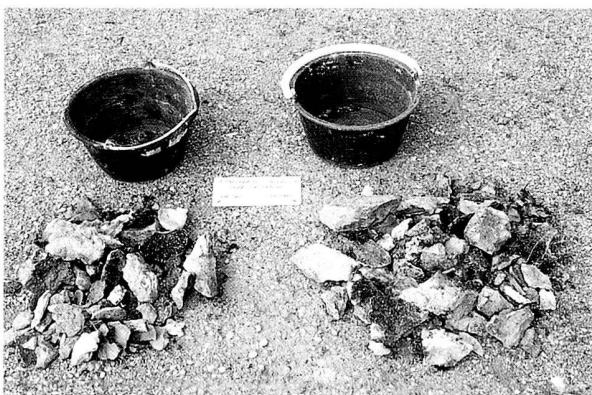
Fig. 6. La récolte du nettoyage: 40 kg de matériel (mortier et cailloux) ont été enlevés. Photo MRA.

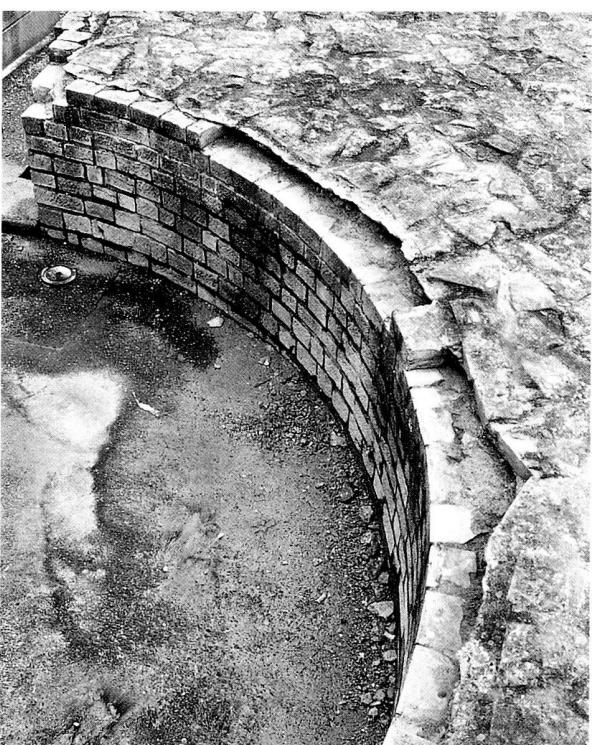
Fig. 7. Une alvéole du mur périmétral du secteur ouest. Une série de moellons doit être remplacée. Photo MRA.

De mai à septembre, d'autres travaux d'entretien courant ont été réalisés, qui visent à éviter ou ralentir au maximum la dégradation progressive et inéluctable du monument : réparation de dégradations localisées dès leur apparition, pour éviter leur aggravation, rejoignoiement et remplacement de moellons perdus ou endommagés, dont certains, profilés en chanfrein, ont été remplacés par des pierres façonnées à l'identique. Ces travaux ont été réalisés en recourant à un mortier à la chaux très légèrement chargé de ciment blanc, selon la recette utilisée déjà en 1998 et 1999, qui a fait ses preuves. Ils ont concerné avant tout le secteur ouest de l'amphithéâtre : alvéoles du mur périphérique (fig. 7 à 10), vomitoires, mais aussi le secteur archéologique nord-est, non restauré, et la zone sud-ouest du mur de podium. La dernière alvéole nord-est du secteur non restauré a été stabilisée par un remblai de soutien posé en sousœuvre, avant tout pour assurer la conservation des maçonneries en porte-à-faux (fig. 11).

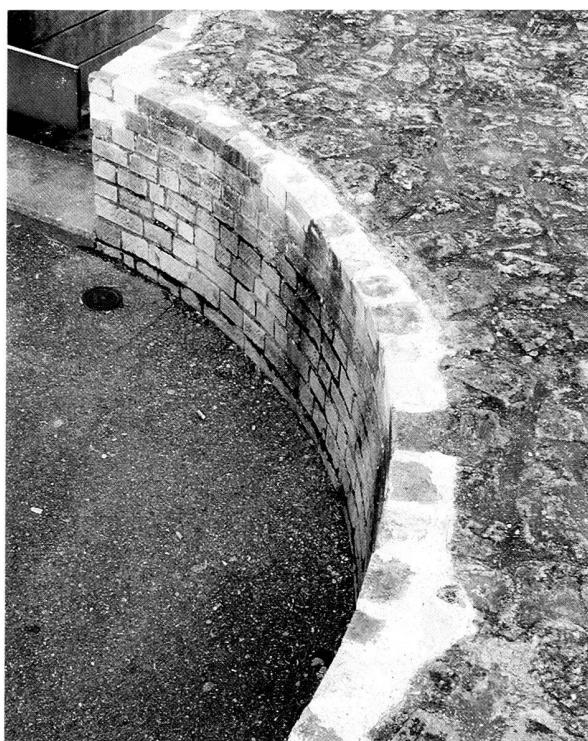
Fig. 8. La même alvéole après restauration en 2000. Photo MRA.

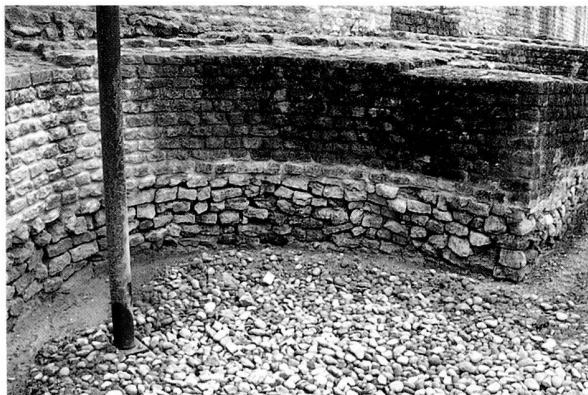
Fig. 9. Une alvéole du mur périmétral du secteur nord-est. La partie basse doit être rejoignoyée. Photo MRA.

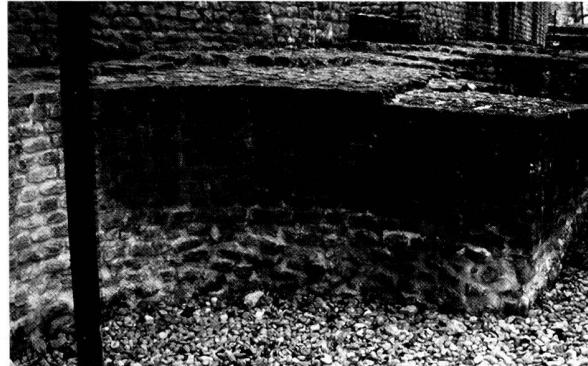
Fig. 10. La même alvéole après restauration en 2000. Photo MRA.

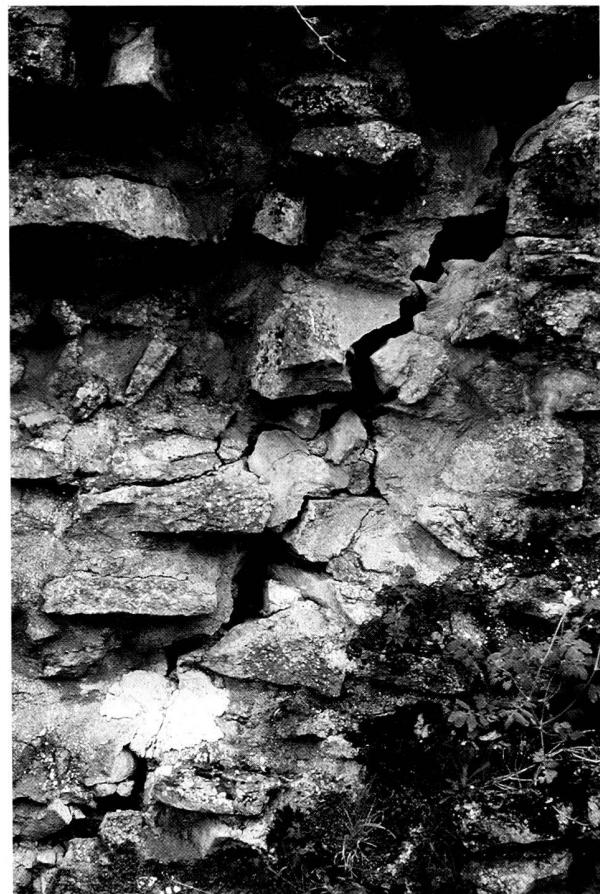
Fig. 12. Fissure du mur d'enceinte due à un affaissement. Photo MRA, mai 2001.

Au Mur d'enceinte, le laboratoire a posé plusieurs témoins de mortier pour étudier l'évolution d'une fissure importante apparue dans le secteur terminal ouest de la muraille visible derrière la Gare CFF. Signalée par l'archéologue cantonal, cette dégradation provient sans doute des drainages importants établis dans le secteur lors de la construction des hangars adjacents hors les murs, qui auront provoqué la putréfaction des pieux de fondation des maçonneries. La fissuration semble s'aggraver puisque les témoins posés en avril 2000 ont déjà cédé au début de l'an 2001 (fig. 12 et 13).

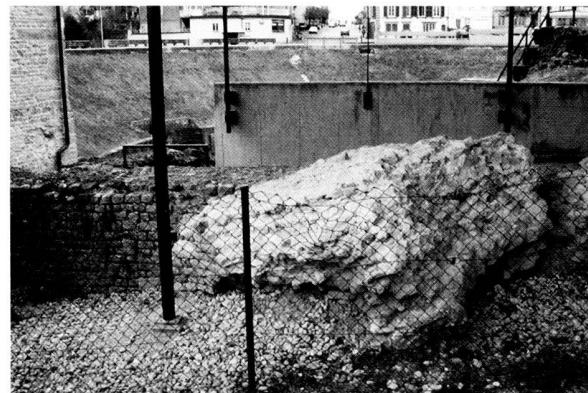
Fig. 11. L'alvéole nord-est du secteur non restauré a été stabilisée par un remblai de soutien. Photo MRA.

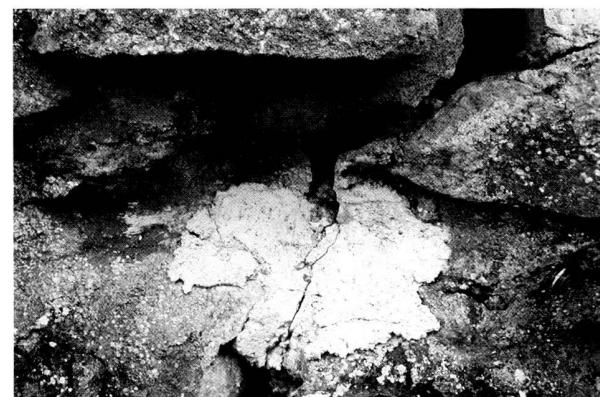
Fig. 13. Témoin de mortier posé en avril 2000. La fissuration du témoin illustre la progression de l'affaissement de ce secteur du mur d'enceinte. Photo MRA, mai 2001.
