Artikel: L'insula 12 et les quartiers adjacents à Avenches

L'insula 12 et les quartiers adjacents à Avenches. Approche architecturale et urbanistique

Jacques Morel

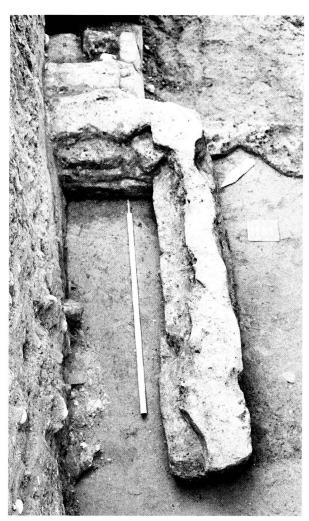
Fig. 11. Insula 12, 1986. Vestiges du mur d'angle en briques crues M 81a-b de l'unité B (fig. 10). Etat 1 (1/10-40/50 ap. J.-C.).

- Le muret de fermeture latérale M 81b a une largeur de 0,30-0,32 m et ne porte pas de traces d'une architecture à pans de bois (fig. 11). Il est dépourvu de sablière basse et ses trois assises de briques crues sont appareillées de la manière suivante: les briques des deux assises inférieures ont des dimensions de 30 x 15 x 6-7 cm, correspondant au module lydien préconisé par Vitruve; elles sont disposées en boutisses parpaignes, tandis que le lit supérieur conservé est constitué d'une rangée de carreaux, de 30 x 30 x 15 cm disposés à plat (fig. 13). Une argile plus humide et plus organique a été utilisée pour les joints dont l'épaisseur varie entre 0,3 et 2 cm.

- La fermeture sud M 81a est interprétée comme murbahut pour une élévation à pans de bois. Ce mur bas présente un dispositif tout à fait singulier: d'une largeur totale de 0,82 m à sa base, il se compose de deux parois de briques crues carrées, de 34 cm de côté et posées à plat, qui enserrent un blocage formé de deux poutres horizontales de 14 cm de large pour une hauteur de 6-7 cm (fig. 12). Celles-ci sont séparées par un lit de briques

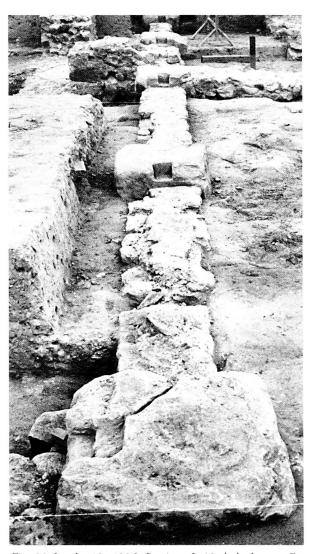
Fig. 20. Insula 12, 1986. Portique L 19 de la domus Est. Détail du mur de stylobate M 122 et de ses hypobases en molasse munies d'encoches pour l'encastrement de la sablière de la balustrade (fig. 18). Etat 2 (40/50-70/85 ap. J.-C.). Vue depuis l'ouest.

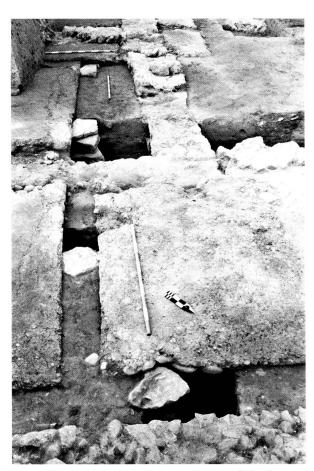
Fig. 27. Insula 12, 1986. Domus Est. Négatifs des cloisons à colombages séparant les pièces L 1 à 3 avec les dalles servant de support aux montants verticaux (fig. 18). Etat 2 (40/50-70/85 ap. J.-C.).

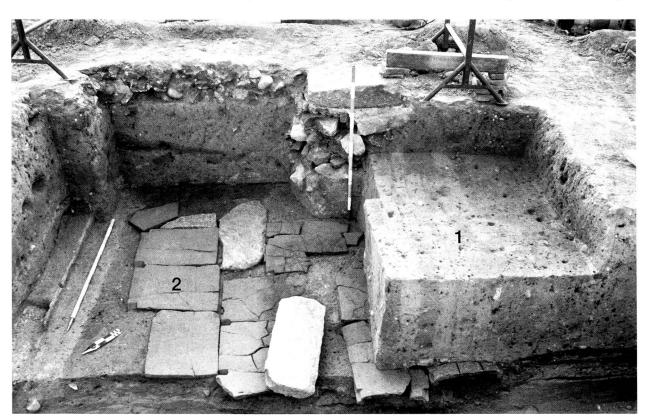
Fig. 30. Insula 12, 1986. Domus Est. Pan de l'élévation en briques crues du mur porteur M 11 (1) effondré sur le foyer en tegulae (2) de la cuisine L 7 (fig. 18). Etat 2 (40/50-70/8 ap. J.-C.).

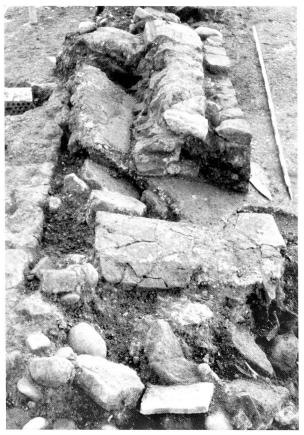
Fig. 51. Insula 18, 1986. Bâtiment riverain nord-est. Les vestiges de l'installation tardive St 401 composée d'un muret prenant assise sur le sol de la pièce L 38* et d'un foyer (au premier plan) ayant perforé ce même sol (fig. 36). Hors-état (à partir du milieu du III^e s. ap. J.-C.). Vue depuis l'est.

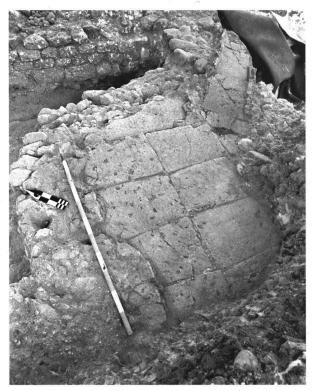
Fig. 57. Voirie insulae 12/12a. Vestiges du dallage en tegulae du bassin de la fontaine de carrefour St 300 (fig. 33 et 36). Etats 3-4 (80/85-III^e s. ap. J.-C.). Vue depuis l'ouest.
