Zeitschrift: Bulletin de l'Association Pro Aventico
Herausgeber: Association Pro Aventico (Avenches)
Band: 43 (2001)

Artikel: L'insula 12 et les quartiers adjacents à Avenches
Autor: Morel, Jacques / Castella, Daniel / Frey-Kupper, Suzanne
Kapitel: L'insula 12 et les quartiers adjacents à Avenches : approche architecturale et urbanistique
DOI: <https://doi.org/10.5169/seals-246019>

L'insula 12 et les quartiers adjacents à Avenches. Approche architecturale et urbanistique

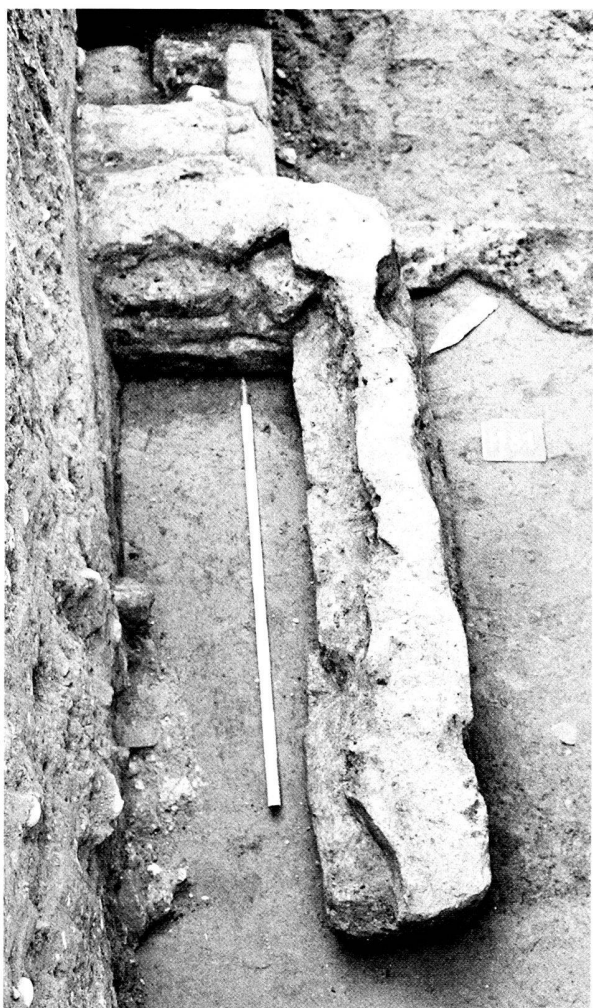
Fig. 11. Insula 12, 1986. Vestiges du mur d'angle en briques crues M 81a-b de l'unité B (fig. 10). Etat 1 (1/10-40/50 ap. J.-C.).

- Le muret de fermeture latérale M 81b a une largeur de 0,30-0,32 m et ne porte pas de traces d'une architecture à pans de bois (fig. 11). Il est dépourvu de sablière basse et ses trois assises de briques crues sont appareillées de la manière suivante : les briques des deux assises inférieures ont des dimensions de 30 x 15 x 6-7 cm, correspondant au module lydien préconisé par Vitruve; elles sont disposées en boutisses parpaignes, tandis que le lit supérieur conservé est constitué d'une rangée de carreaux, de 30 x 30 x 15 cm disposés à plat (fig. 13). Une argile plus humide et plus organique a été utilisée pour les joints dont l'épaisseur varie entre 0,3 et 2 cm.

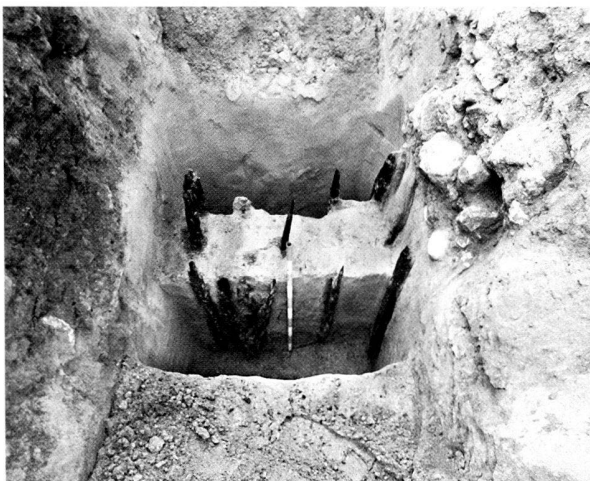
Fig. 25. Insulae 6/12, 1985. Pilotis sous les fondations de M 16, mur de limite présumé entre les quartiers 6 et 12 (fig. 18 et 52). Etat 2 (40/50-70/85 ap. J.-C.).

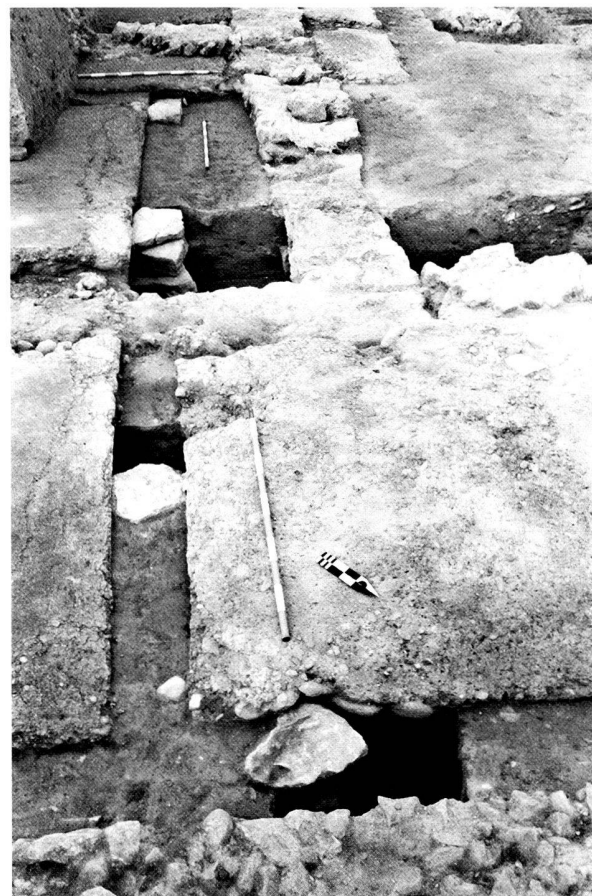
Fig. 27. Insula 12, 1986. Domus Est. Négatifs des cloisons à colombages séparant les pièces L 1 à 3 avec les dalles servant de support aux montants verticaux (fig. 18). Etat 2 (40/50-70/85 ap. J.-C.).

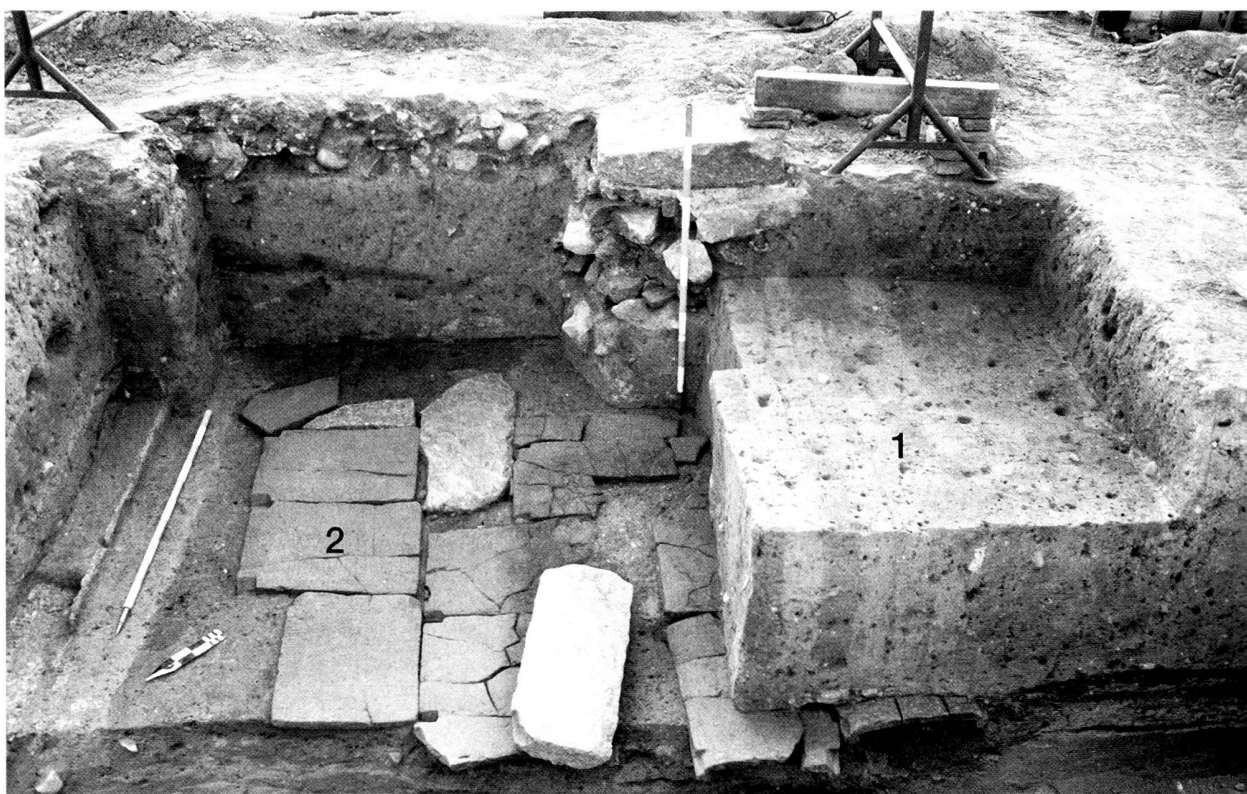
Fig. 30. Insula 12, 1986. Domus Est. Pan de l'élévation en briques crues du mur porteur M 11 (1) effondré sur le foyer en tegulae (2) de la cuisine L 7 (fig. 18). Etat 2 (40/50-70/8 ap. J.-C.).

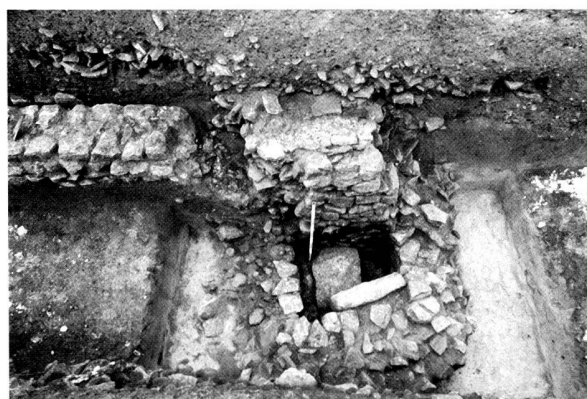
Fig. 38. Insula 12, 1986. Domus Est. Le puits-citerne St 209 et la canalisation St 208 de la cour nord-est L 58 en cours de fouille (fig. 36). Etat 4 (150-III^e s. ap. J.-C.). Vue depuis l'est.

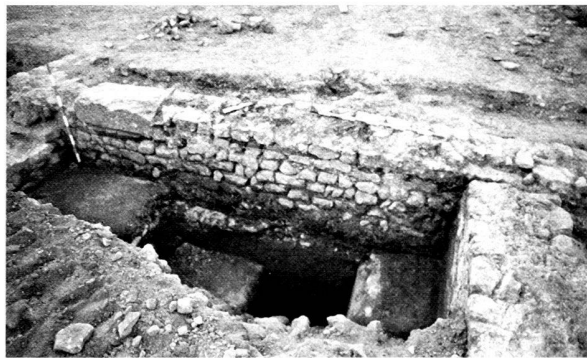
Fig. 49. Insula 12a, 1985. Bâtiment riverain sud-ouest. L'hypocauste présumé L 8 (fig. 36). Les restes d'enduit en béton de tuileau sont encore visibles sur les parois incluant des éléments architecturaux en remploi. Etat 4 (150-III^e s. ap. J.-C.). Vue depuis le sud.

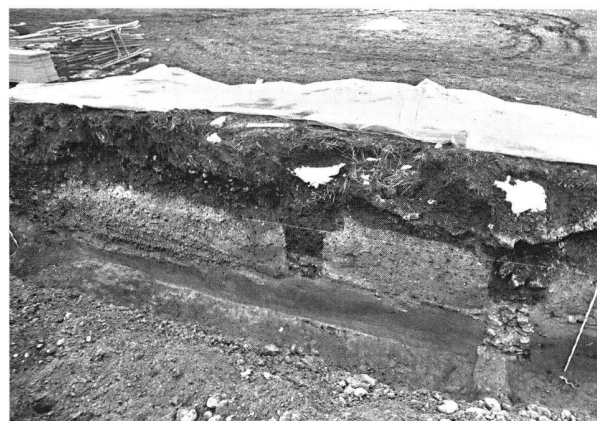
Fig. 56. Voirie insulae 12/18. Les chaussées du *decumanus* R 1 en coupe. A droite, le fantôme du mur de stylobate du portique L 59 (fig. 33 et 36). Etats 1-4 (I^{er}-III^e s. ap. J.-C.). Vue depuis le nord-est.
