Zeitschrift: Bulletin de l'Association Pro Aventico
Herausgeber: Association Pro Aventico (Avenches)
Band: 43 (2001)

Artikel: L'insula 12 et les quartiers adjacents à Avenches
Autor: Morel, Jacques / Castella, Daniel / Frey-Kupper, Suzanne
Kapitel: L'insula 12 et les quartiers adjacents à Avenches : approche architecturale et urbanistique
DOI: <https://doi.org/10.5169/seals-246019>

L'insula 12 et les quartiers adjacents à Avenches. Approche architecturale et urbanistique

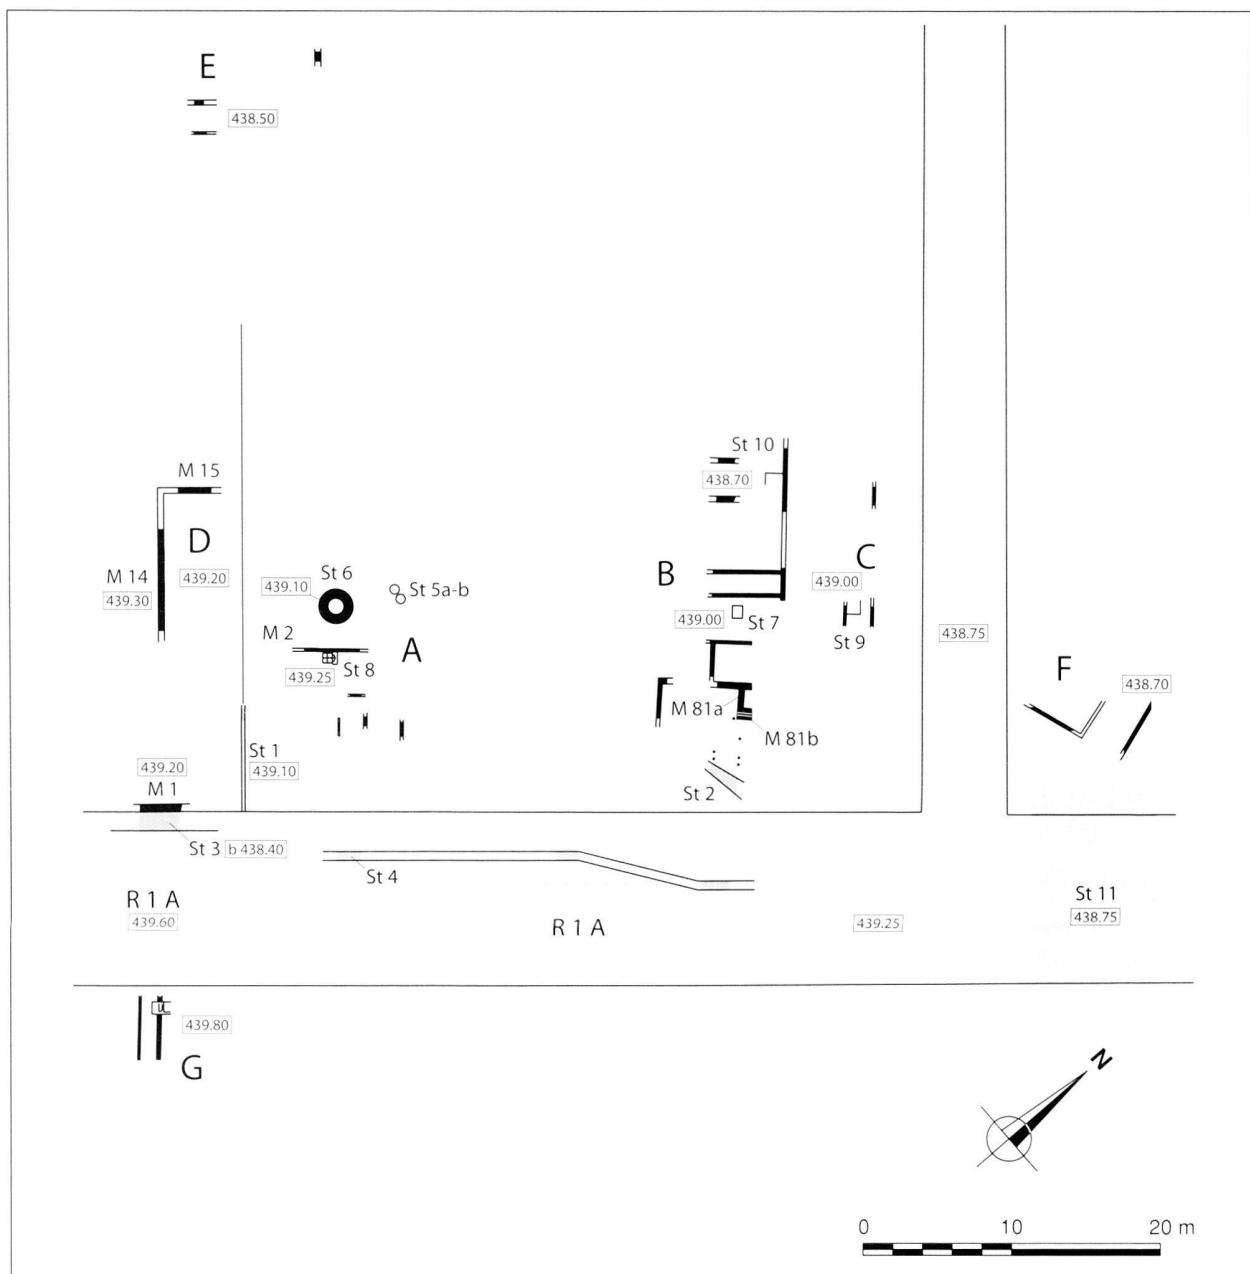
Fig. 10. Plan schématique des vestiges de l'état 1 dans les insulae 12, 12a sud-ouest, 18 nord-est et la voirie (1/10-40/50 ap. J.-C.).

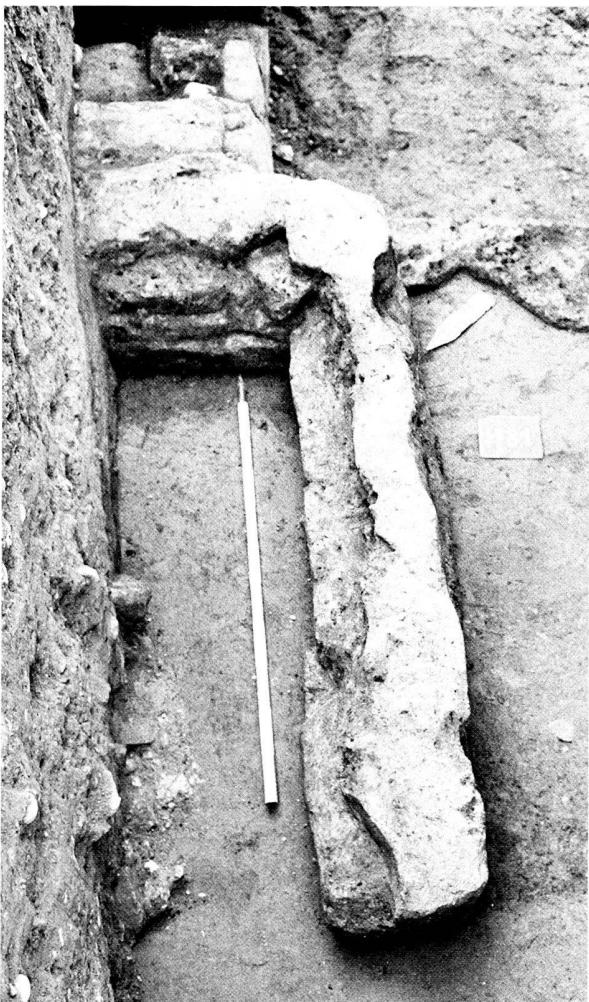
Fig. 11. Insula 12, 1986. Vestiges du mur d'angle en briques crues M 81a-b de l'unité B (fig. 10). Etat 1 (1/10-40/50 ap. J.-C.).

- Le muret de fermeture latérale M 81b a une largeur de 0,30-0,32 m et ne porte pas de traces d'une architecture à pans de bois (fig. 11). Il est dépourvu de sablière basse et ses trois assises de briques crues sont appareillées de la manière suivante : les briques des deux assises inférieures ont des dimensions de 30 x 15 x 6-7 cm, correspondant au module lydien préconisé par Vitruve ; elles sont disposées en boutisses parpaignes, tandis que le lit supérieur conservé est constitué d'une rangée de carreaux, de 30 x 30 x 15 cm disposés à plat (fig. 13). Une argile plus humide et plus organique a été utilisée pour les joints dont l'épaisseur varie entre 0,3 et 2 cm.

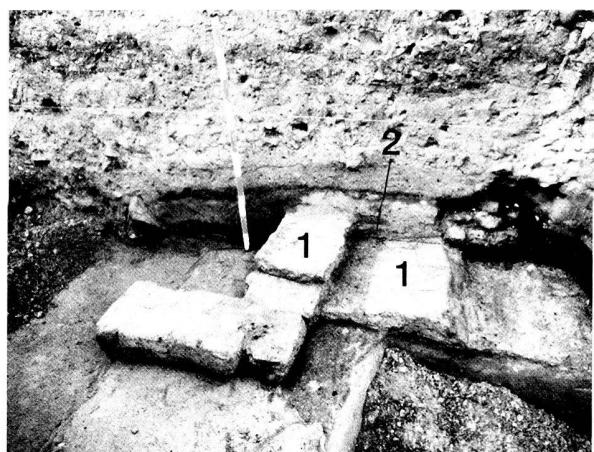
Fig. 12. Insula 12, 1986. Les murs M 81a et 81b de l'unité B en cours de démontage. Mise en évidence de l'appareil du mur-bahut M 81a avec sa double paroi en briques crues (1) enserrant un assemblage de poutres horizontales calcinées (2). Etat 1 (1/10-40/50 ap. J.-C.). Vue depuis le sud-ouest.

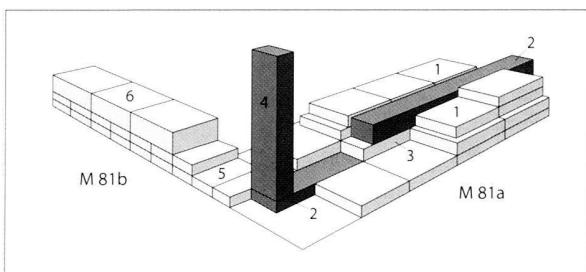
Fig. 13. Insula 12, 1986. Restitution schématique de l'appareil du mur d'angle M 81a-b de l'unité B (cf. fig. 10). 1 : double rangée de briques crues carrées (*tetradoron*). 2 : poutres horizontales et lit de briques crues intercalaire (3). 4 : poteau d'angle (cornier). 5 : assises inférieures de briques « lydiennes » disposées en boutisses parpaignes. 6 : lit de carreaux disposés à plat.

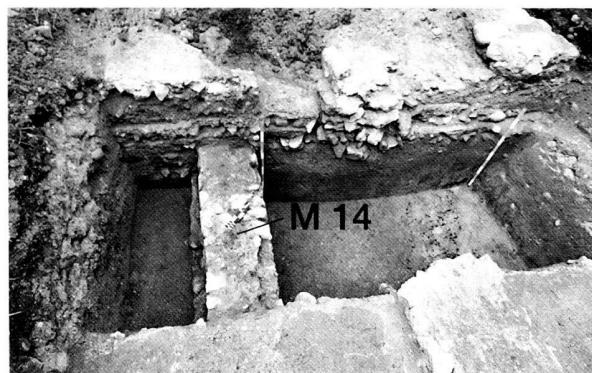
Fig. 14. Insula 12, 1986. Le solin maçonné M 14 de l'unité ouest D (fig. 10). Etat 1 (1/10-40/50 ap. J.-C.). Vue depuis le sud.

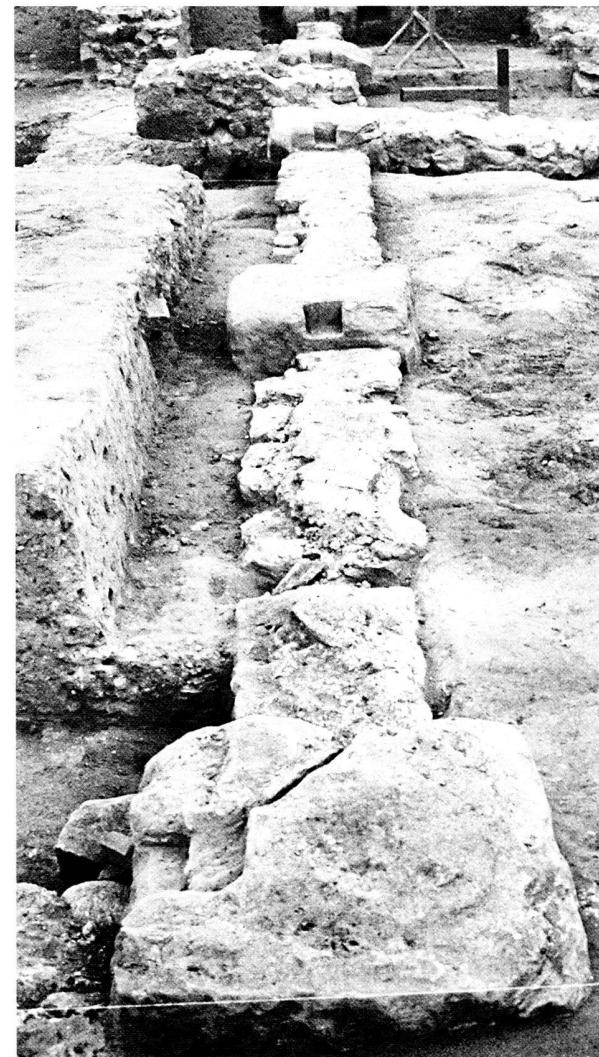
Fig. 20. Insula 12, 1986. Portique L 19 de la domus Est. Détail du mur de stylobate M 122 et de ses hypobases en molasse munies d'encoches pour l'encastrement de la sablière de la balustrade (fig. 18). Etat 2 (40/50-70/85 ap. J.-C.). Vue depuis l'ouest.

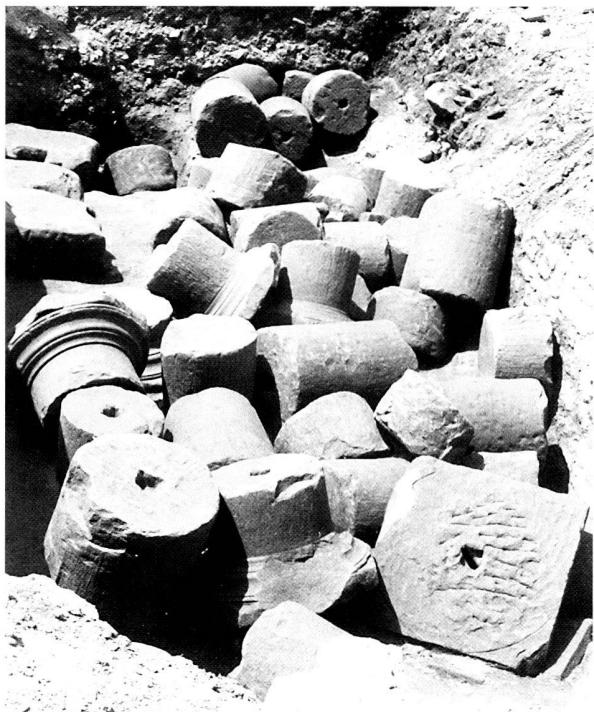
Fig. 21. Insula 12, 1986. *Eléments de la colonnade en molasse démantelée du péristyle de la domus Est découverts dans les remblais de nivellement de la cour L 39 à l'état 3 (fig. 33).* Les stries que comportent les fûts et les chapiteaux de ces colonnes d'ordre toscan provincial attestent un revêtement protecteur et décoratif. Etat 2 (40/50-70/85). Vue depuis l'est.

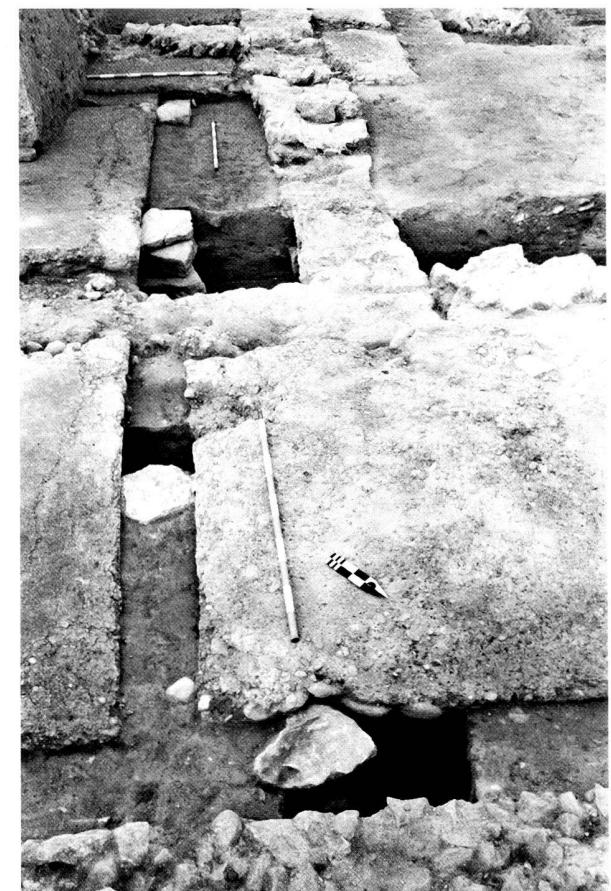
Fig. 27. Insula 12, 1986. Domus Est. Négatifs des cloisons à colombages séparant les pièces L 1 à 3 avec les dalles servant de support aux montants verticaux (fig. 18). Etat 2 (40/50-70/85 ap. J.-C.).

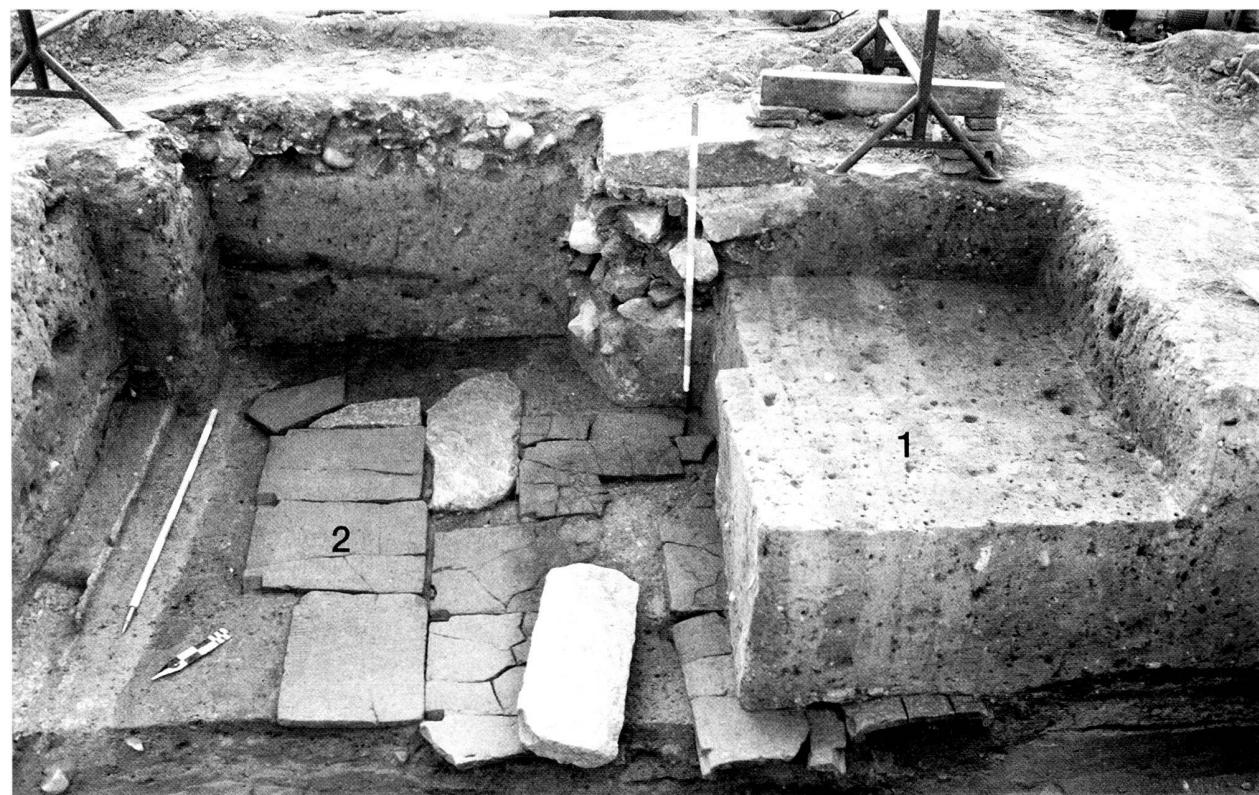
Fig. 30. Insula 12, 1986. Domus Est. Pan de l'élévation en briques crues du mur porteur M 11 (1) effondré sur le foyer en tegulae (2) de la cuisine L 7 (fig. 18). Etat 2 (40/50-70/8 ap. J.-C.).

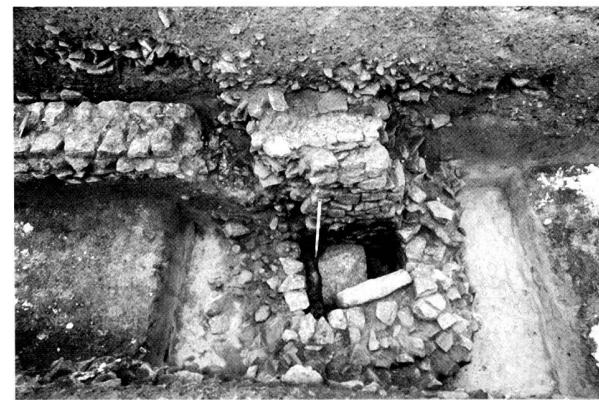
Fig. 38. Insula 12, 1986. Domus Est. Le puits-citerne St 209 et la canalisation St 208 de la cour nord-est L 58 en cours de fouille (fig. 36). Etat 4 (150-II^e s. ap. J.-C.). Vue depuis l'est.

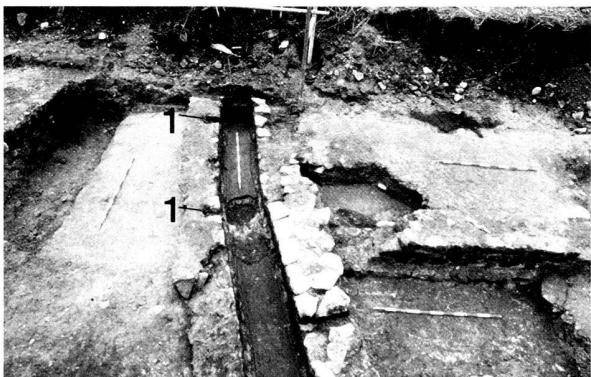
Fig. 42. Insula 12, 1986. Domus Ouest. Tronçon de la canalisation St 202 recoupant les locaux L 72, 73 et 73' (fig. 33 et 36). 1 : encoches pour les traverses d'une couverture en bois. Etat 4 (150-II^e s. ap. J.-C.). Vue depuis l'est.

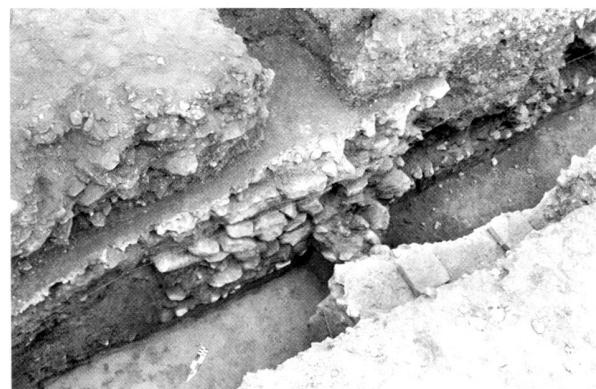
Fig. 46. Insula 12a, 1985. Bâtiment riverain sud-ouest. L'hypocauste de la salle mosaïquée L 2 se superposant aux locaux de la période flavienne (fig. 33 et 36). Etat 4 (150-II^e s. ap. J.-C.). Vue depuis le nord-est.

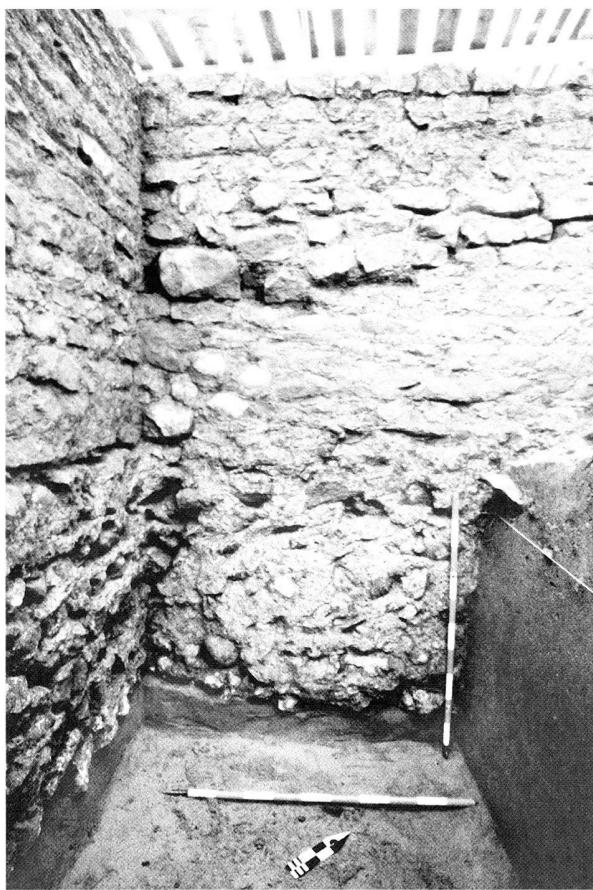
Fig. 50. Insula 18, 1986. Bâtiment riverain nord-est. Les impressionnantes fondations du local L 40*, implantées à une profondeur de 2,60 m par rapport au sol de la pièce (fig. 36). Etat 3 (70-150). Vue depuis le sud.

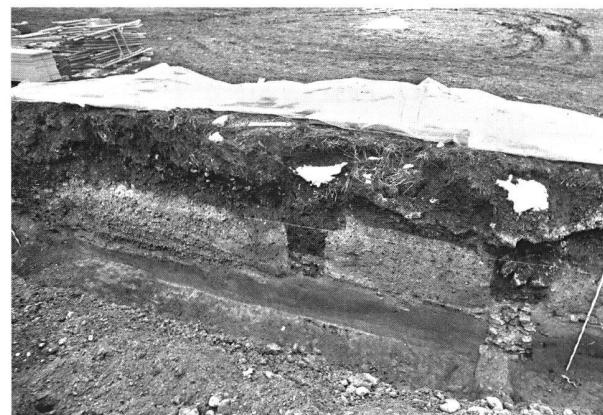
Fig. 56. Voirie insulae 12/18. Les chaussées du decumanus R 1 en coupe. A droite, le fantôme du mur de stylobate du portique L 59 (fig. 33 et 36). Etats 1-4 (I^r-III^e s. ap. J.-C.). Vue depuis le nord-est.
