La vie des monuments

Philippe Bridel et Matthias Kaufmann

Entretien et restaurations

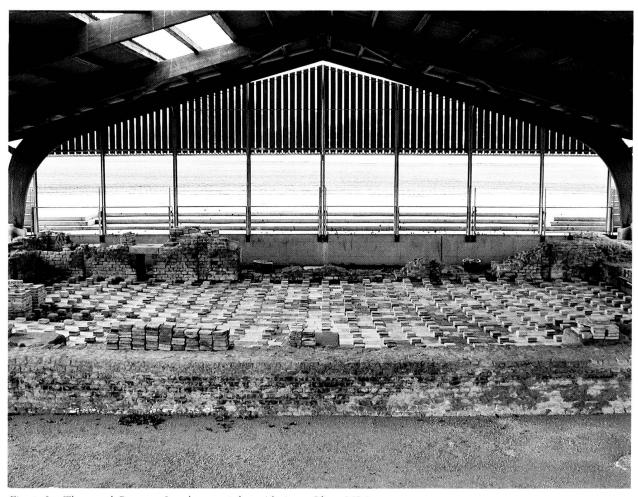
Fig. 1. Les Thermes de Perruet. Le sol restauré du tepidarium. Photo MRA.

Aux *Thermes de Perruet (insula 29)*, le programme de restauration du *tepidarium* a connu une étape importante avec la mise en place de dallettes de béton teinté venues se substituer à celles de l'area d'origine, en terre cuite, qui étaient trop endommagées pour être conservées *in situ* (fig. 1). Les lacunes de ce dallage qui remontent à l'antiquité ont été maintenues et parfois couvertes de gravier pour éviter le développement de la végétation. Le

réseau des pilettes qui portaient la *suspensura* a été remonté sur quelques assises; tout est désormais prêt pour la reconstitution didactique, sur une petite surface dans l'angle nord-ouest du local, du dispositif complet de l'hypocauste. Ces travaux sont programmés pour 2002, et devraient être complétés par une restauration similaire de la partie dégagée de l'*area* du *caldarium*. Restera alors à assurer la conservation durable du bassin du *frigidarium*. Une nouvelle version du panneau d'information touristique a remplacé l'ancienne, aux deux emplacements où il apparaissait.

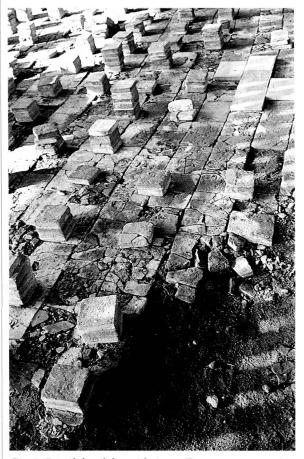
Fig. 2. Détail du sol du tepidarium. Etat avant restauration. Photo MRA.

Pour près des deux tiers, les dalles de terre cuite du sol de l'area du tepidarium ont été remplacées par des fac-similés de ciment teinté (fig. 2-6). Les pilettes de l'hypocauste, réalisées par empilement de petits carreaux de terre cuite, ont été démontées une nouvelle fois, leurs éléments nettoyés du mortier au ciment qui en assurait l'assemblage depuis la restauration des année 1950 (fig. 7), puis remontées sur quelques assises à l'aide d'un mortier à la chaux. En recourant à des matériaux originaux conservés au dépôt du Musée, et à des fins didactiques, on reconstituera bientôt, dans l'angle nord-ouest de la salle, un petit secteur du dispositif de l'hypocauste sur toute sa hauteur, y compris le sol de mortier recouvert de dalles polies de calcaire sur lequel on circulait. On reconstituera aussi très partiellement les canaux ménagés de place en place dans les murs pour assurer l'évacuation des fumées et le chauffage des parois, en y disposant quelques uns des boisseaux de terre cuite qui les constituaient.

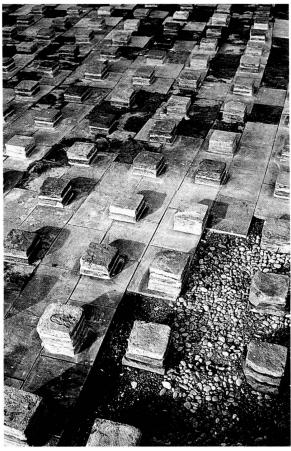
Fig. 3. Même détail après restauration. Les lacunes du dallage déjà présentes lors du dégagement de 1954 ont été comblées par du gravier. Photo MRA.

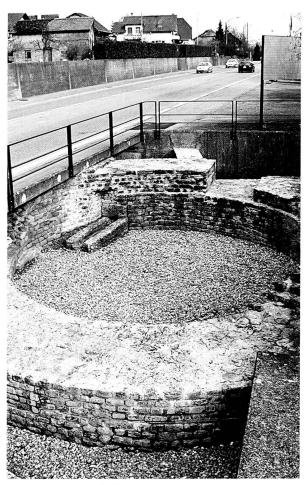
Fig. 8. La porte de l'Ouest. Etat après restauration. Photo MRA.

La Porte de l'Ouest, dont ne sont visibles que la tour nord et le départ du couloir qui la dessert, avait été découverte en 1963 lors de la construction de la route de contournement du Faubourg, puis fouillée en 1964 et 1965, et restaurée en 1966. Les soins attentifs dont elle a bénéficié depuis n'ont pas empêché une lente dégradation des chapes couvrant les murs et du garnissage des joints de la maçonnerie. Il a donc fallu procéder à un diagnostic attentif des dégâts puis mener une campagne de réhabilitation de la restauration de 1966. Partout où les joints, parfois réparés avec un mortier trop riche en ciment, avaient fini par éclater sous l'effet des remontées d'humidité et du gel, ils ont été nettoyés et garnis d'un mortier à la chaux laissant les maçonnerie «transpirer» et compatible avec le mortier romain d'origine. Les chapes, pourtant de bonne qualité, présentaient quelques fissures ou décollements localisés qui ont été purgés et réparés. Lors de ces travaux, il a été porté un soin particulier au bon écoulement des eaux pluviales; leur stagnation en certains points était apparue comme l'une des principales causes des dégâts constatés.

Cette opération classique d'entretien périodique approfondi, qui devrait s'imposer pour tous les monuments en moyenne trois fois par siècle, s'est conclue par la mise en place d'une nouvelle couche de gravier protecteur sur les surfaces délimitées par les murs visibles (fig. 8).

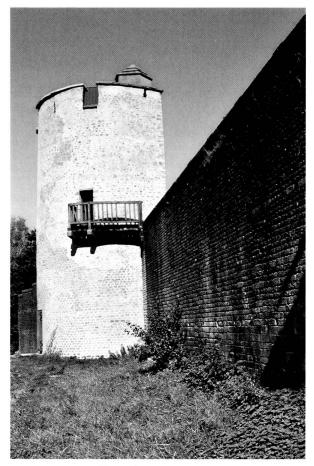
Fig. 13. La Tornallaz . Photo MRA, juin 2001.

La Tornallaz, est à nouveau accessible au public depuis juin 2001 (fig. 13). Cette vieille tour de l'enceinte romaine, rehaussée aux XIVe-XVe siècles et restaurée au début du siècle passé, avait reçu au printemps sa nouvelle vêture: un jointoyage un peu en retrait, dégageant complètement la face des moellons réguliers de calcaire jaune pour les parements romains, un crépi pietra rasa légèrement rosé pour les maçonneries relevant des transformations plus tardives. Il n'a finalement pas été jugé utile de marquer le coup de sabre repéré lors de l'analyse des murs, et que l'on croyait être le témoin d'un état de la tour qui aurait été couverte d'un simple pan de toit oblique. Selon les spécialistes de l'Atelier d'Archéologique Médiévale de Moudon, il ne s'agirait en fait que d'un simple arrêt de chantier, les mortiers étant identiques de part et d'autre de cette ligne, qui est pourtant interrompue par la base de trois créneaux, murés à la reprise de l'ouvrage. Quelques dalles du couronnement crénelé restauré au début du siècle passé ont été remplacées par des pièces neuves et l'évacuation des eaux météoriques améliorée par la pose d'une longue gargouille qui les éloigne du pied du monument.
