La vie des monuments

Philippe Bridel et Matthias Kaufmann

Entretien et restaurations

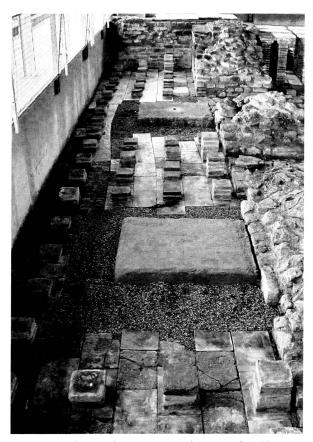
La reconstruction à leur emplacement d'origine des pilettes qui supportaient le sol de circulation fut un cassetête, en l'absence de relevés exacts et complets du dispositif lors de sa première mise au jour. Le problème est encore compliqué par le fait que le plan même de ce secteur du caldarium a imposé par deux fois, et dès l'antiquité, un

Fig. 2. Les Thermes de Perruet. Le sol restauré du caldarium. Photo MRA.

changement de rythme dans la disposition de ces supports, en raison de la présence des fondations massives de trois piliers. En recourant à d'anciens croquis et photographies, et moyennant quelques calculs et tentatives de mise en place, nous sommes parvenus finalement à une solution compatible avec ce que l'on sait des modes de construction mis en œuvre par les Romains pour ce type de système de chauffage. Les dalles de sol, tant anciennes que nouvelles, ont été posées à sec sur un lit de sable et de gravillon. Les pilettes ont été remontées en superposant, sur quelques assises, des dallettes récupérées sur place et encore utilisables. Ces éléments ont été liés par un mortier bâtard de chaux et ciment blanc. C'est l'entreprise R. Comune qui a réalisé ces travaux, sous la direction et le contrôle de M. Kaufmann et Ph. Bridel (fig. 2).
