Zeitschrift: Bulletin de l'Association Pro Aventico

Rubrik: Chronique des fouilles archéologiques

Chronique des fouilles archéologiques 2004

1. AVENCHES / Avenue Jomini – sanctuaire de la Grange des Dîmes

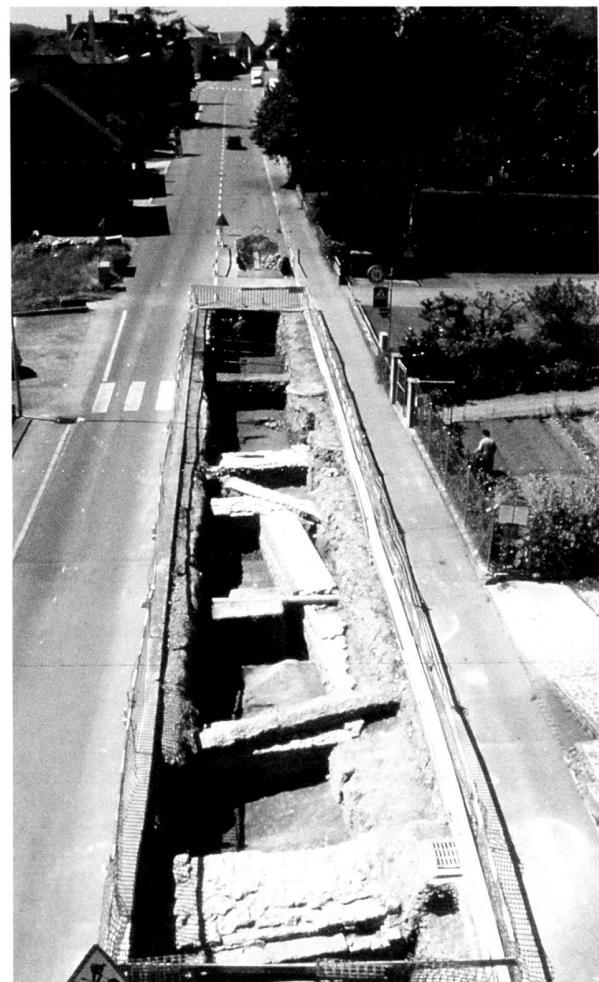
Fig. 2. Avenches/Avenue Jomini – sanctuaire de la Grange des Dîmes. Vue de la portion occidentale de la tranchée ouverte au bas de l'avenue Jomini. Au premier plan, les imposantes fondations du temple. Fin du I^{er} s. – III^e s. ap. J.-C.

La deuxième étape de la mise en place du système de chauffage central à distance et du nouveau réseau d'eau communal a concerné plusieurs secteurs très sensibles de la ville romaine, parmi lesquels le quartier religieux du versant est de la colline. En premier lieu, les investigations ont porté sur le site classé du temple de la Grange des Dîmes, dont l'extension, sous la portion aval de l'avenue Jomini, était directement menacée par le passage obligé des nouvelles conduites (fig. 1,1). A cet endroit, le projet d'implantation des différents collecteurs à près de 3 m de profondeur a nécessité l'ouverture d'une importante tranchée qui, avec une longueur de 90 m environ et une largeur maximale de 5 m, a recoupé de part en part le sanctuaire (fig. 2).

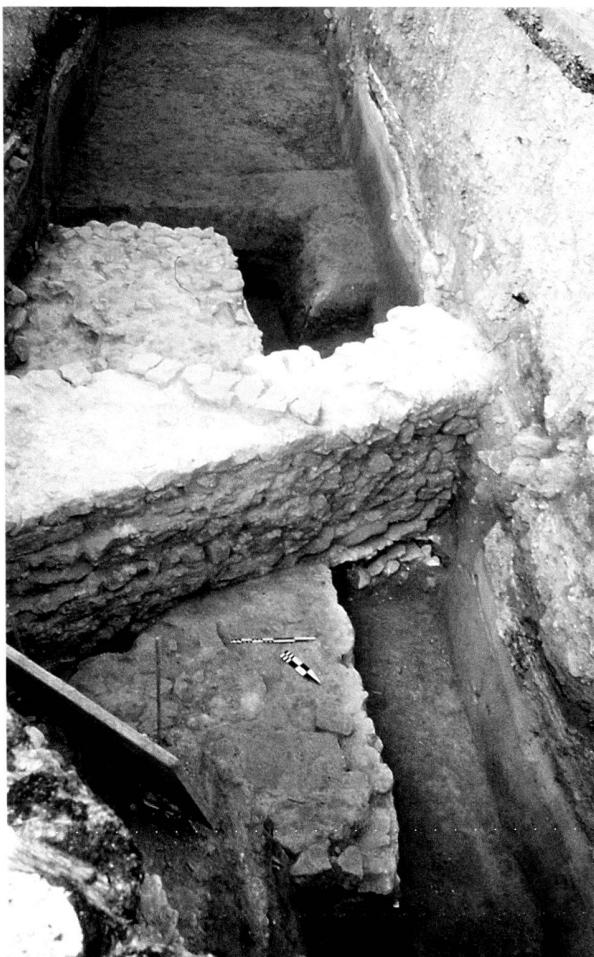
Fig. 4. Avenches/Avenue Jomini – sanctuaire de la Grange des Dîmes. Le mur de péribole oriental du sanctuaire chevauchant ici le soubassement maçonné d'un premier édifice, peut-être à caractère religieux. Vue du nord-est. I^{er} s. – III^e s. ap. J.-C.

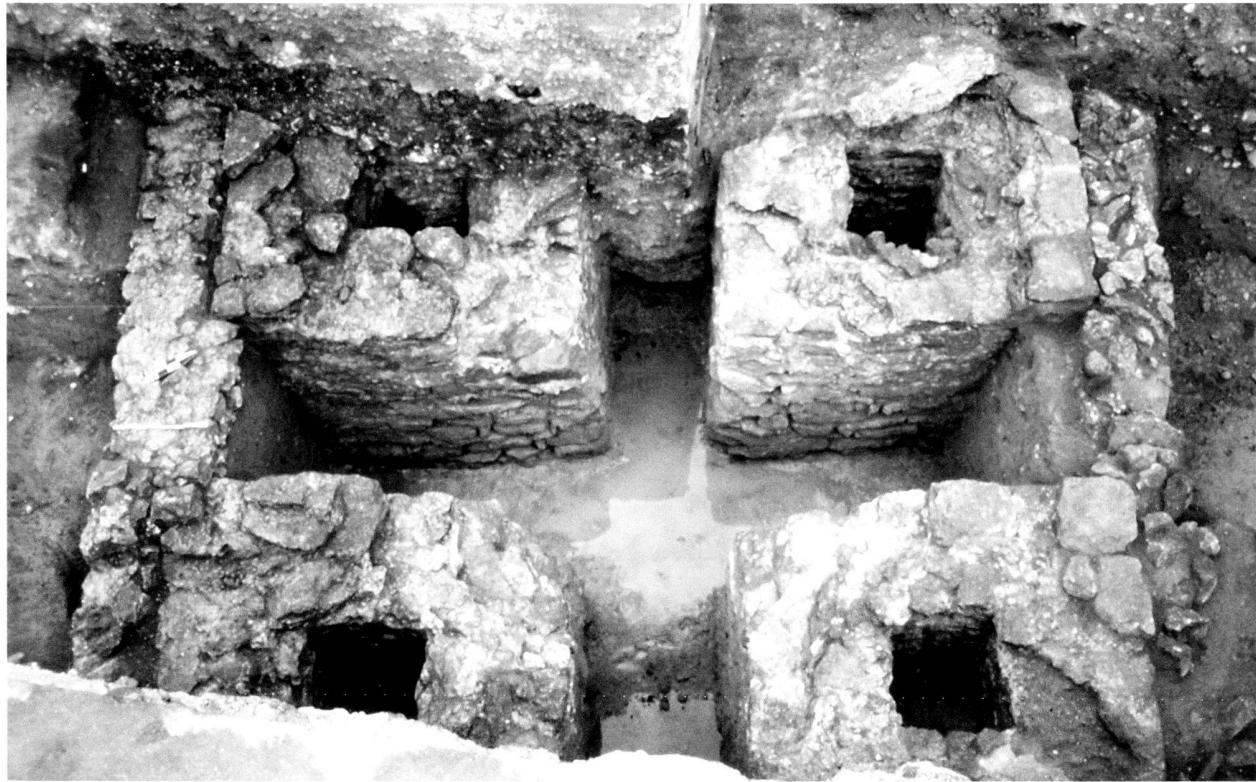
Fig. 5. Avenches/Avenue Jomini – sanctuaire de la Grange des Dîmes. Les quatre piles maçonnées et leurs cavités formant l'infrastructure du dispositif central du bâtiment mis en évidence à proximité du temple. De part et d'autre des piles, les vestiges des murets aménagés lors de transformations du bâtiment à une époque tardive. Fin du I^r s. – III^e s. ap. J.-C. / post-romain?

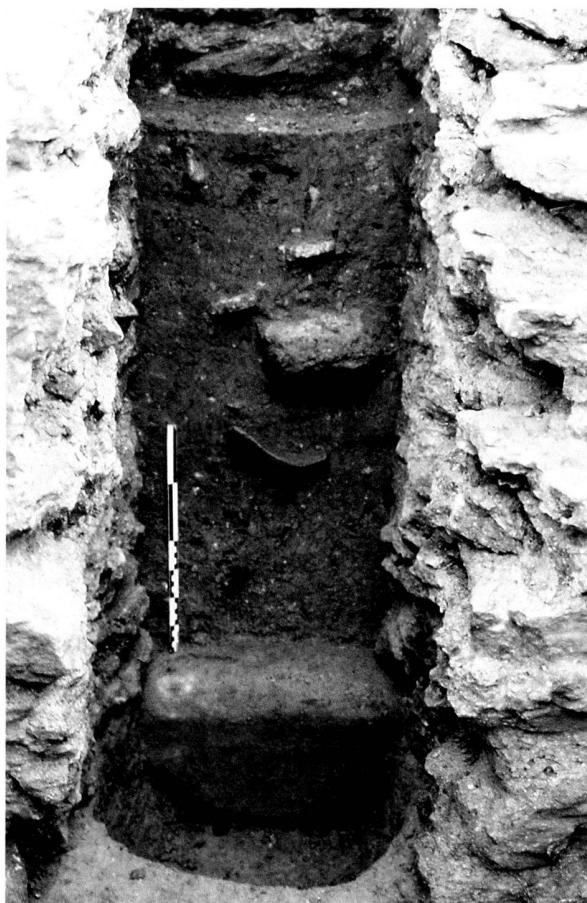
Fig. 6. Avenches/Avenue Jomini – sanctuaire de la Grange des Dîmes. Vue en coupe à l'intérieur de l'une des cavités des piles du bâtiment annexe. A la base du remplissage, la dalle de grès susceptible d'avoir servi de support à un énorme poteau en bois. Fin du I^r s. – III^e s. ap. J.-C.

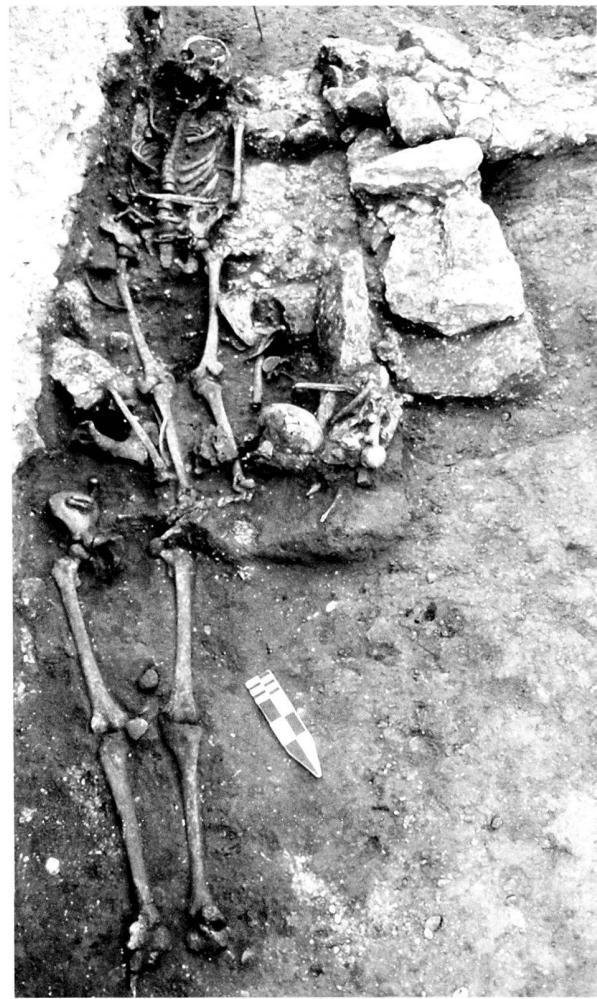
Fig. 8. Avenches/Avenue Jomini – sanctuaire de la Grange des Dîmes. Deux des cinq inhumations mises au jour au sommet des vestiges des piles du dispositif central du bâtiment annexe. La plupart de ces sépultures ont été endommagées lors de la mise en place de l'épais ballast de la route actuelle. Epoque médiévale.

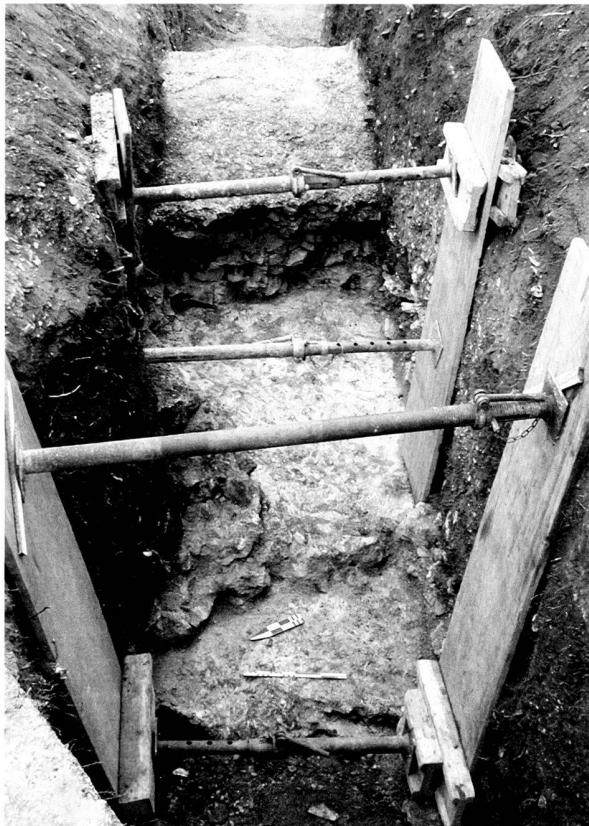
Fig. 10. Avenches/Avenue Jomini 9 – Maison d'Enfants d'Avenches. Les vestiges du podium maçonné et du sol de terrazzo du local central du nouvel édifice circulaire. Vue du nord-ouest. 1^{re} moitié du II^e s.- III^e s. ap. J.-C.

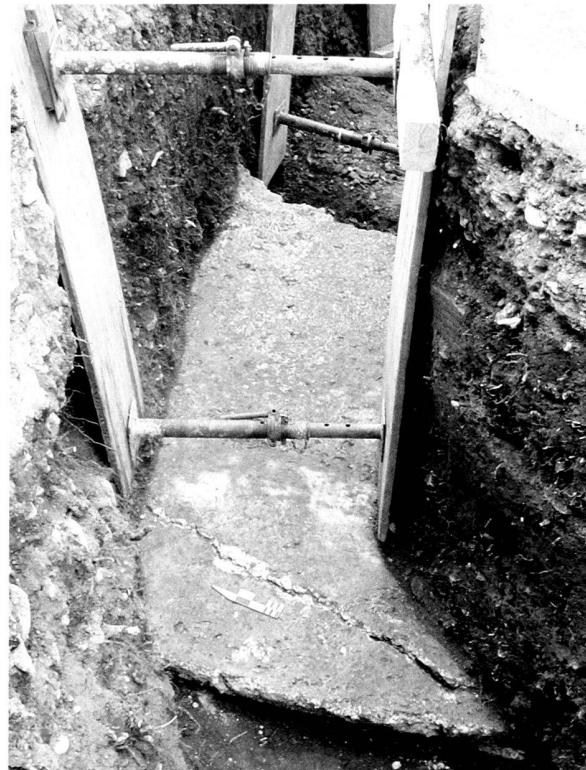
Fig. 11. Avenches/Avenue Jomini 9 – Maison d'Enfants d'Avenches. La portion dégagée du sol de terrazzo de la galerie périphérique du nouvel édifice circulaire. Au premier plan, la bordure incurvée de ce sol demeurée intacte en dépit de la récupération du mur externe de la galerie. Vue de l'ouest. 1^{re} moitié du II^e s.- III^e s. ap. J.-C.

sistants autorisent la restitution d'un édifice de plan concentrique, de 16,20 m de diamètre hors tout, adossé au mur de fond de la monumentale galerie de péribole, large ici de 6,30 m (fig. 3,21). Contemporain de cette dernière, ce bâtiment se compose d'un local central circulaire de 5,40 m de diamètre interne (fig. 3,22), et d'une galerie, ou couloir périphérique, de 3,30 m de largeur (fig. 3,23). Entièrement récupérés, les murs délimitant ces deux locaux possédaient une largeur de 1 m, comme en témoigne le tronçon découvert en 1976. La pièce centrale, qui devait s'ouvrir de plain-pied sur la galerie de péribole présumée des deux temples, a été construite sur un podium maçonné, de 1,20 m d'épaisseur, au sommet duquel a été aménagé un sol de terrazzo qui porte des traces de réfection (fig. 10). Un sol de même facture équipait la galerie périphérique qui, contrairement au local central, était dépourvue de plate-forme maçonnée (fig. 11). En lieu et place, nous observons un

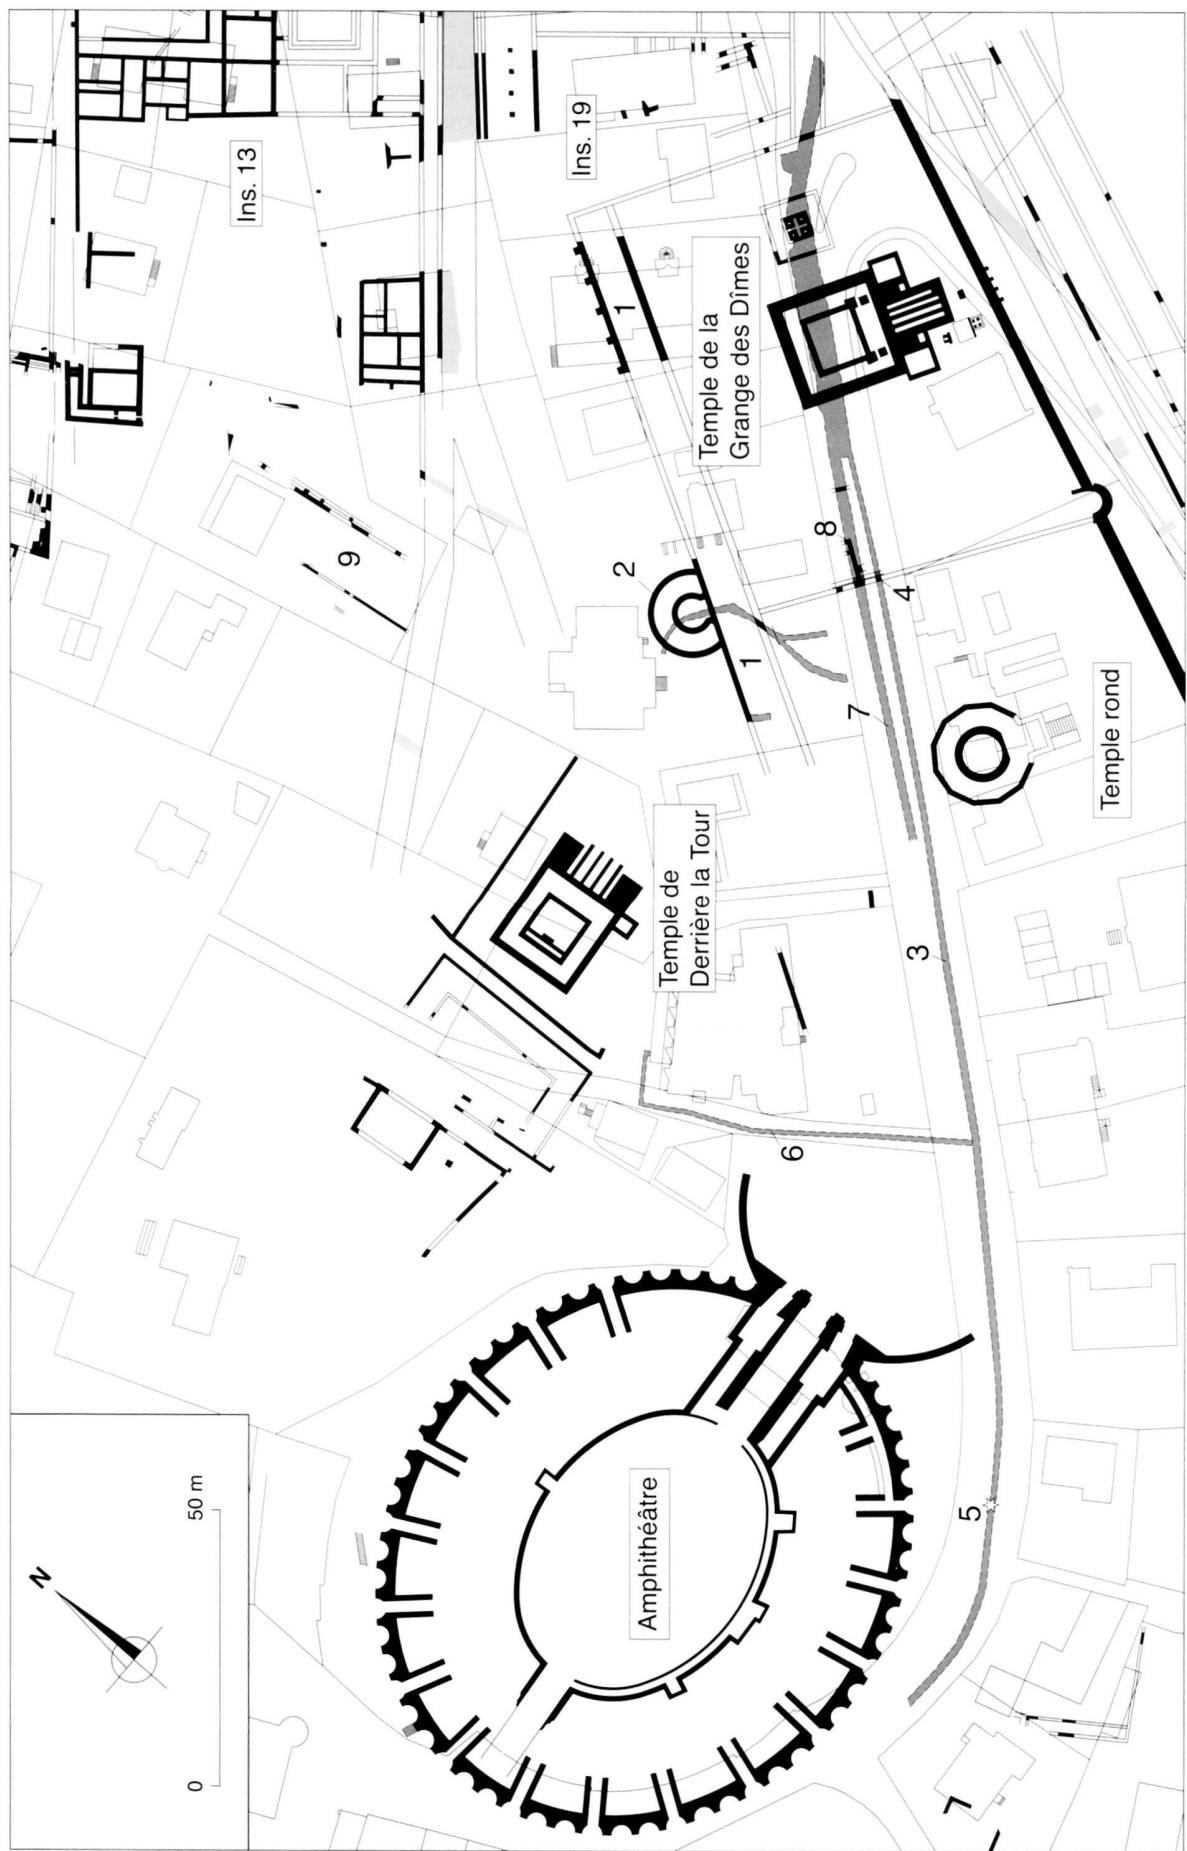
Fig. 9. Extrait du plan archéologique du versant est de la colline d'Aventicum. En grisé, l'emprise des tranchées ouvertes en automne 2004 dans l'avenue Jomini et dans les parcelles riveraines. Les chiffres renvoient au texte.

D'emprise fort restreinte, cette intervention a cependant confirmé l'extension vers l'ouest de la galerie ou portique qui délimitait au nord, sur plus d'une centaine de mètres, les aires sacrées du temple rond et de celui de la Grange des Dimes (fig. 9,1). Elle a en outre permis de préciser le plan d'une construction circulaire qui avait été ponctuellement repérée en 1976, lors de la création d'un abri de la protection civile (fig. 9,2).

En automne 2004, les travaux liés à l'implantation du nouveau réseau d'eau et du chauffage à distance ont partiellement atteint le haut de l'avenue Jomini (fig. 1,3). Après la traversée du sanctuaire de la Grange des Dîmes, le tracé des nouvelles conduites s'est scindé en deux, provoquant l'ouverture de grandes tranchées de part et d'autre de la chaussée. Celle sise au sud, destinée à la tuyauterie du chauffage et des eaux claires, a été creusée sur une longueur de près de 250 m et à une profondeur moyenne de 1,50 m (fig. 12), préservant ainsi une bonne partie des vestiges du sanctuaire du temple rond, localisés en 1992 à environ 2 m en dessous du niveau de la route actuelle (fig. 9,3). Seul un segment du mur censé délimiter les aires sacrées de ce dernier et du temple de la Grange des Dîmes est apparu au bas de l'avenue (fig. 3,14-15 et fig. 9,4). En remontant en direction de la ville actuelle, cette tranchée n'a révélé qu'un lambeau de couche archéologique renfermant un mobilier céramique de la 1^{re} moitié du 1^{er} s. ap. J.-C., et les restes d'un four à chaux médiéval ou plus récent, de 4 m de diamètre environ, implanté dans la moraine très compacte du sommet de la colline (fig. 9,5).

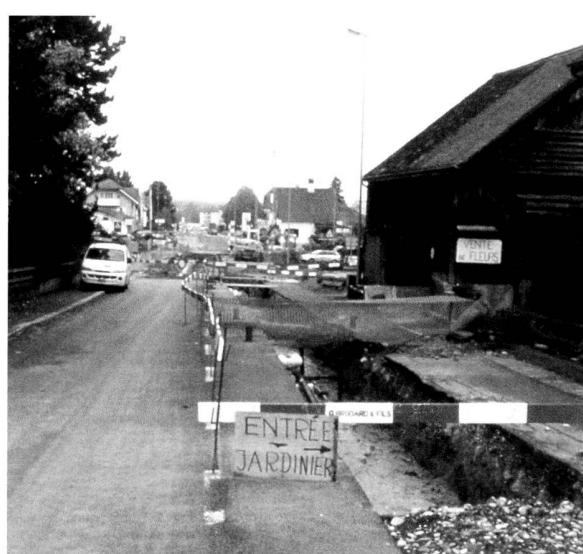
Fig. 12. Avenches/Avenue Jomini. L'avenue Jomini en chantier au début de l'automne 2004. L'ouverture des tranchées pour les conduites du chauffage à distance et du réseau d'eau communal a parfois posé des problèmes d'accès aux habitations riveraines.

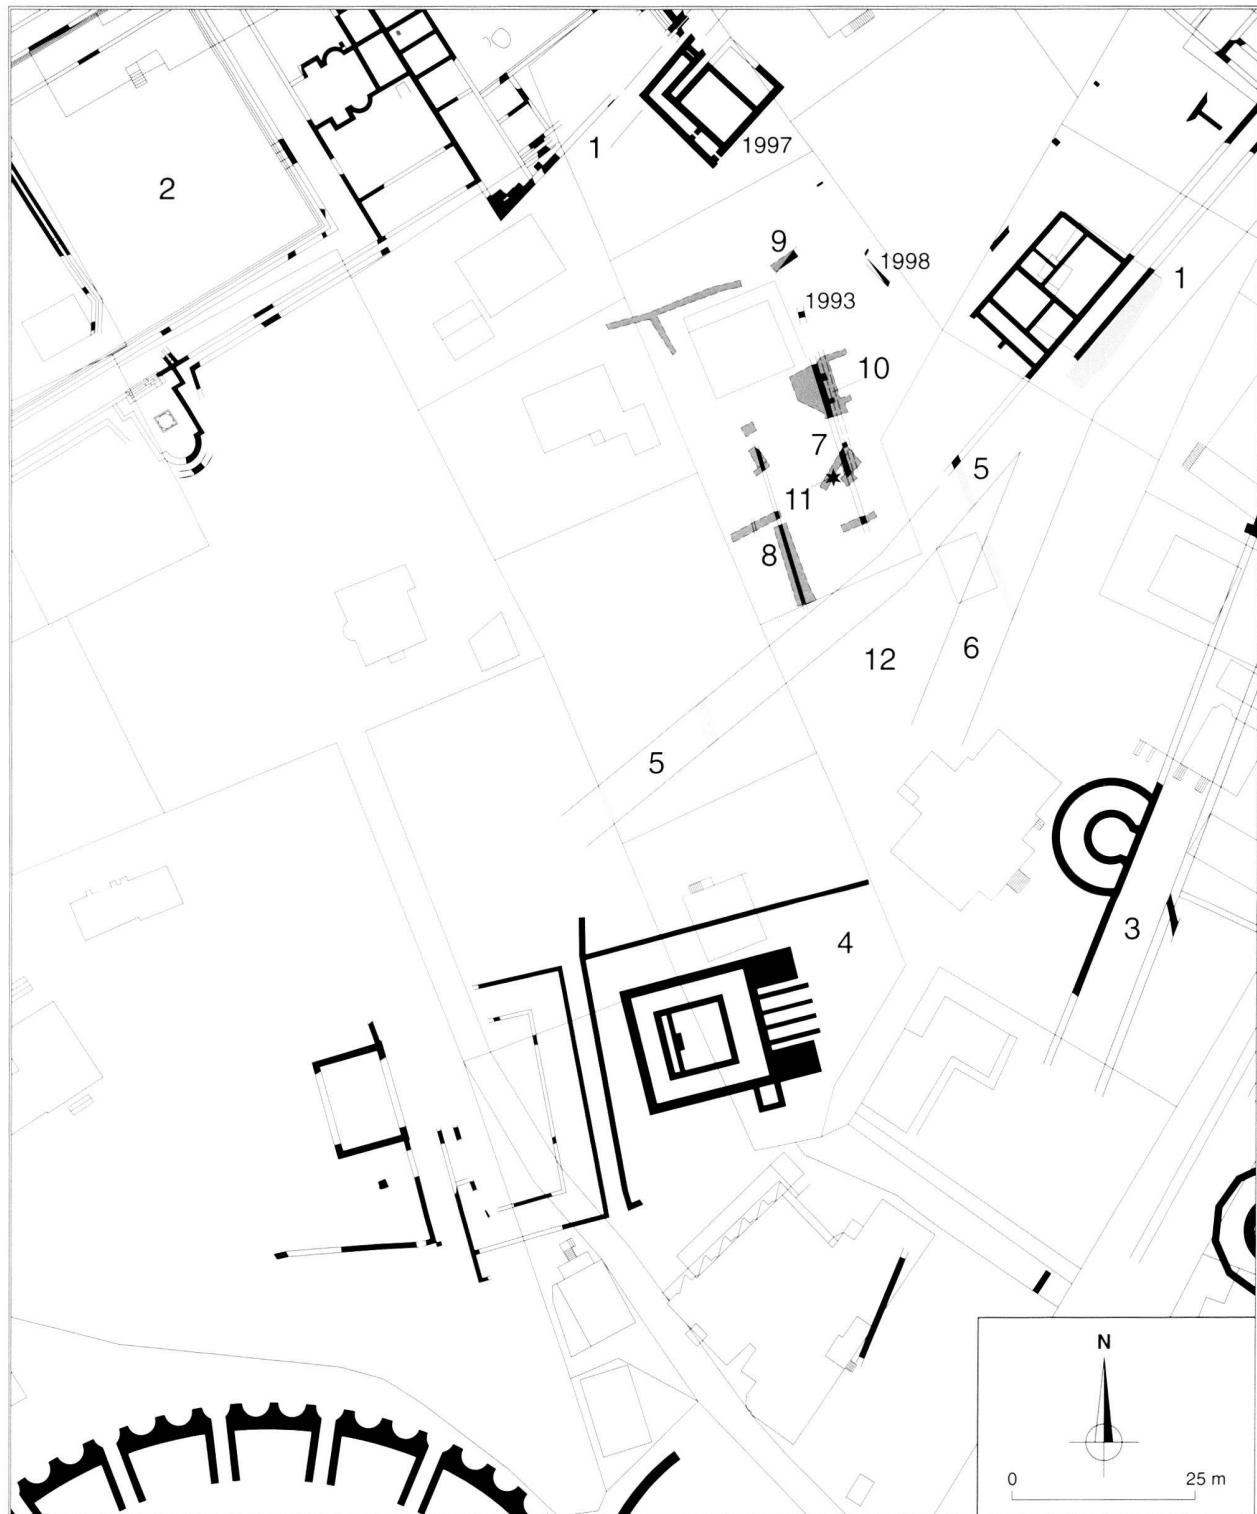
Fig. 13. Avenches/Chemin de Derrière la Tour 1. Plan archéologique de la région de Derrière la Tour et situation des vestiges dégagés en 2004. Les chiffres renvoient au texte.

Avant cette intervention, seuls deux segments de murs isolés avaient été repérés dans cette parcelle: alors que le premier s'alignait sur les bâtiments occupant l'extrême ouest de l'*insula* 13 (fig. 13,1998), le second, orienté nord-

ouest – sud-est, ne s'apparentait à aucun des vestiges connus à proximité (fig. 13,1993). Les terrassements pratiqués à quelques mètres de ce dernier pour l'implantation d'un garage permettent désormais de le rattacher à un mur doté de contreforts et large en fondation de 80 cm (fig. 14), qui soutenait une terrasse se développant sur une trentaine de mètres au moins en amont de l'*insula* 13 (fig. 13,7). A 10 m à l'arrière de ce mur de soutènement ont été dégagées, sur env. 20 m, les fondations étroites (45 cm) d'un muret de tracé parallèle (fig. 13,8). En dépit de leur orientation commune, rien ne permet d'affirmer que ces deux murs ont coexisté, puisque les niveaux de circulation contemporains de l'esplanade, ou postérieurs, ont entièrement disparu. La présence de nombreux matériaux en remploi dans le soubassement de ce muret tend toutefois à en situer la construction à une époque tardive voire post-romaine.

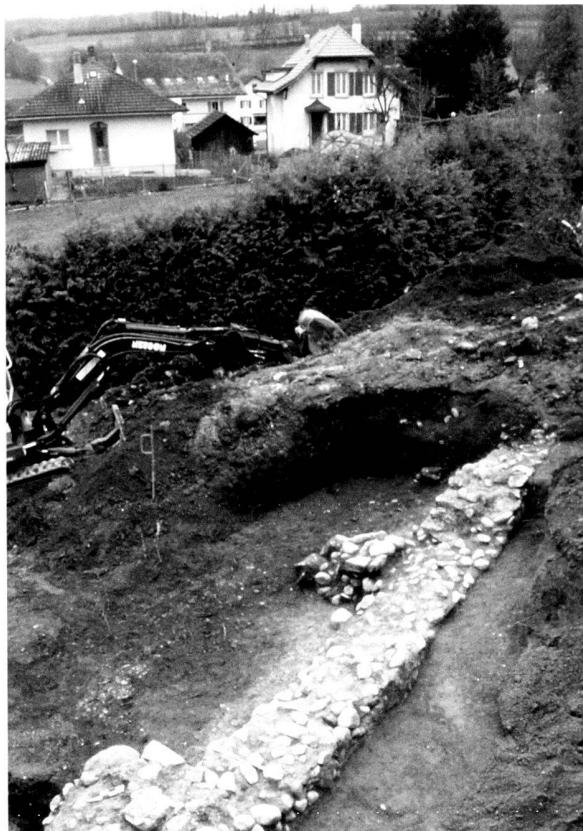
Fig. 14. Avenches/Chemin de Derrière la Tour 1. Le mur de soutènement de la terrasse. Vue du nord-ouest.

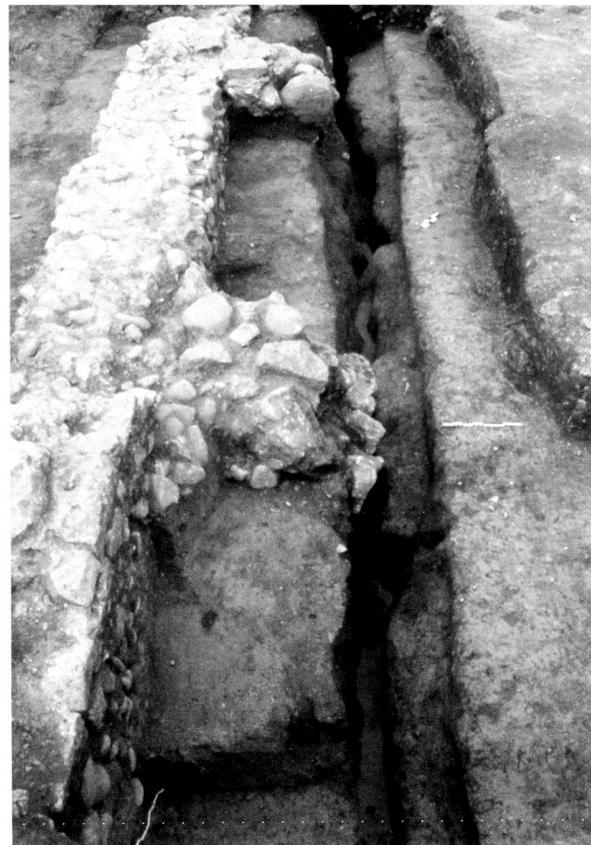
Fig. 15. Avenches/Chemin de Derrière la Tour 1. Négatif du fossé d'implantation de la palissade en bois antérieure au mur de terrasse.

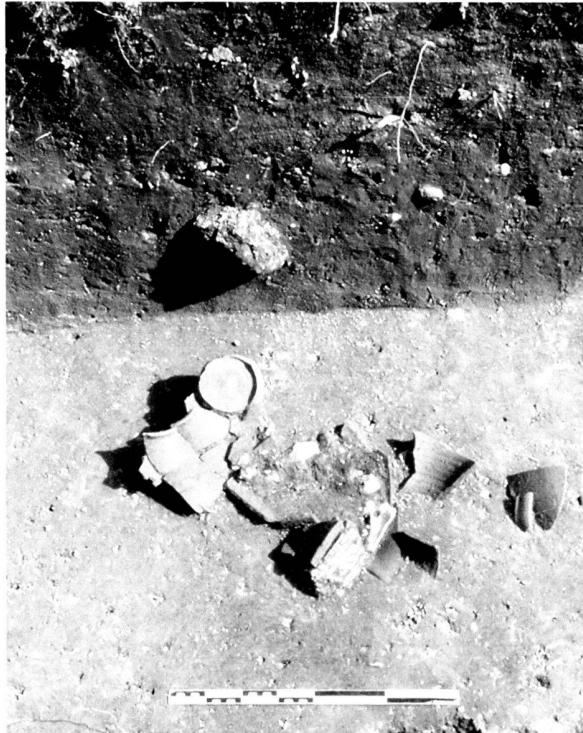
Fig. 16. Avenches/Chemin de Derrière la Tour 1. Les restes de la céramique à pâte grise interprétée comme une urne du début du I^{er} s. ap. J.-C.

Une découverte particulièrement intéressante pour la question de la nature de l'occupation de cette région du site, a été faite à 2 m à peine au sud-ouest du mur de soutènement de cette terrasse, soit dans l'emprise même de celle-ci. A 60 cm environ sous le niveau de circulation actuel, soit à l'altitude de 460,30 m, sont en effet apparus les débris d'une céramique à pâte grise identifiée comme étant un tonneau à base évasée de tradition La Tène (fig. 13,11). Pratiquement complet, ce récipient était associé à des résidus d'os brûlés, au sommet d'une petite fosse contenant des ossements animaux et du mobilier céramique du 1^{er} tiers du I^{er} s. ap. J.-C. (fig. 16). Coiffant cette structure, un bloc de tuf de forme quadrangulaire grossière et aux dimensions inhabituelles (env. 40 cm de côté), devait servir à en marquer l'emplacement. La présence d'un tel bloc paraît en effet d'autant moins le fruit du hasard que cette parcelle n'a livré que quelques moellons calcaires en démolition, essentiellement en contrebas du mur de terrasse mentionné plus haut. A titre d'hypothèse, il semble donc légitime d'interpréter cette structure comme une sépulture à incinération. On attendra cependant les conclusions de l'analyse anthropologique des quelques ossements brûlés recueillis pour compléter en

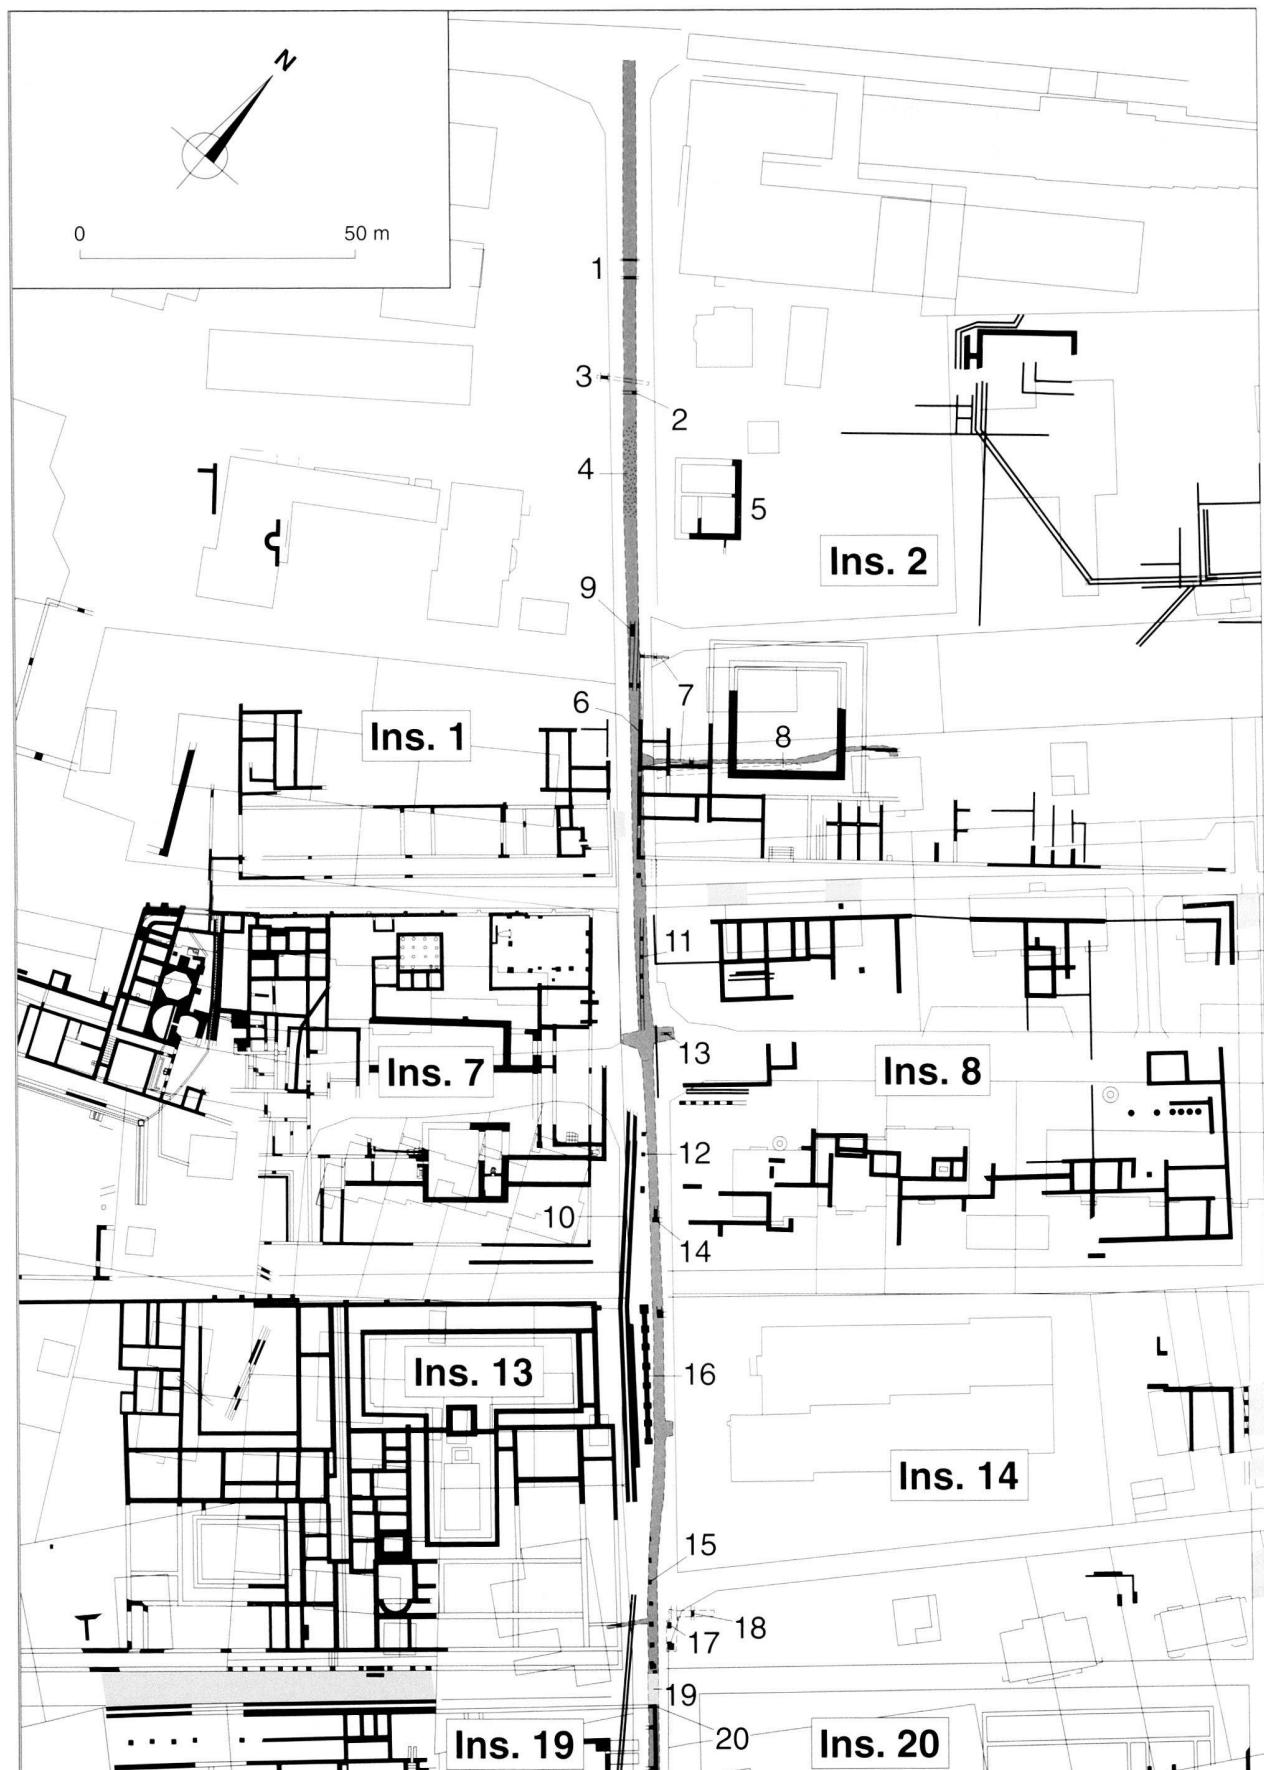
Fig. 17. Avenches/Insulae 1, 2, 7, 8, 13, 14, 19, 20. Extrait du plan archéologique. En grisé, l'emprise des tranchées ouvertes de juin à août 2004 dans la route du Moulin. Les chiffres renvoient au texte.

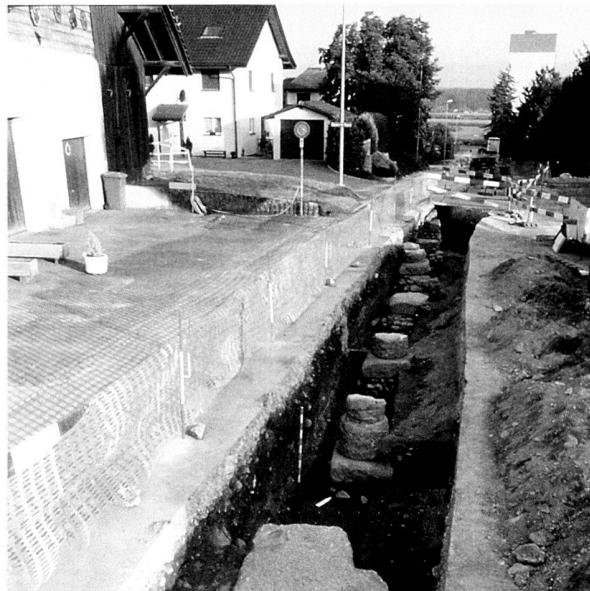
Fig. 18. Avenches/Insula 14. Les vestiges de la colonnade du portique de la façade occidentale. Vue du sud. Fin du I^r s. ap. J.-C.

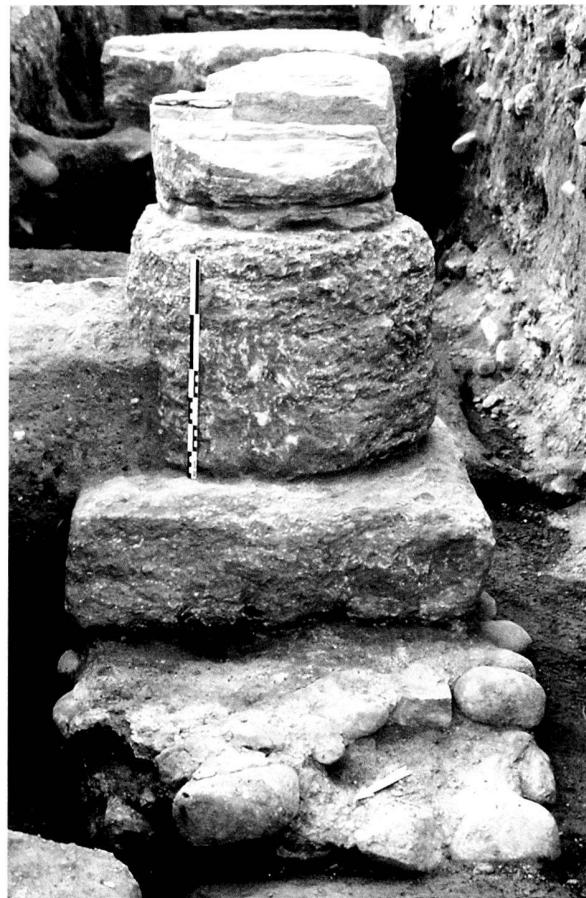
Fig. 19. Avenches/Insula 14. Détail d'un des éléments de la colonnade du portique, composée d'une base quadrangulaire (0,80 x 0,80 x 0,30 m) et d'une base cylindrique (diam. 0,60 m, h. 0,50 m) en grès, puis d'un fût en molasse (diam. 0,50 m) (Inv. 04/12186-04, 12186-05, 12186-06). Vue du nord. Fin du I^r s. ap. J.-C.

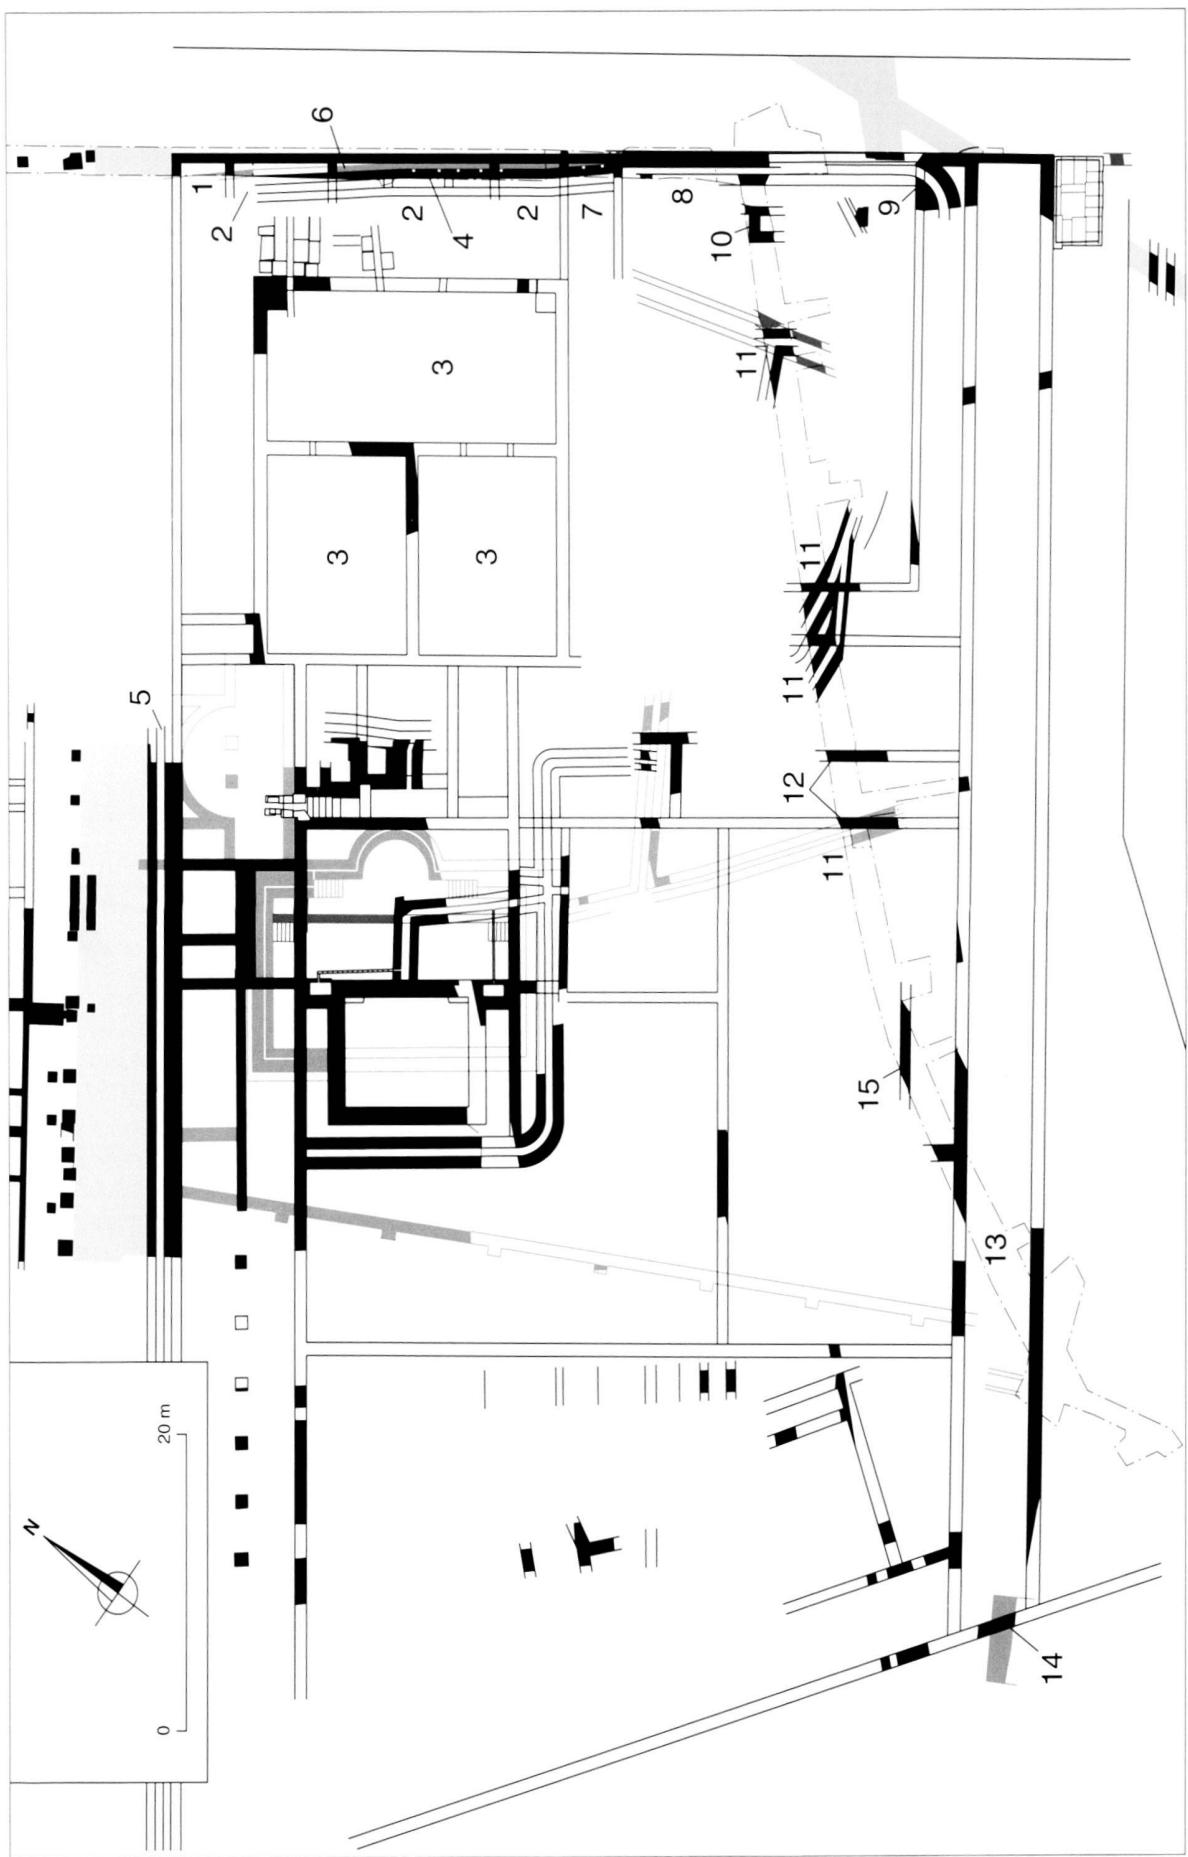
Fig. 20. Avenches/Insula 19. Plan archéologique des thermes et situation des vestiges dégagés en 2004. Les chiffres renvoient au texte. Partie médiane: en gris clair; état 1; en gris foncé: état 2; en noir: état 3.

Une première série de maçonneries, exhumées dans la partie est de la tranchée, délimite un petit local dont la fonction reste méconnue (fig. 20,10). Son report au plan archéologique suggère qu'il pourrait correspondre à une pièce dotée d'un dallage de terre cuite relevée en 1963 par

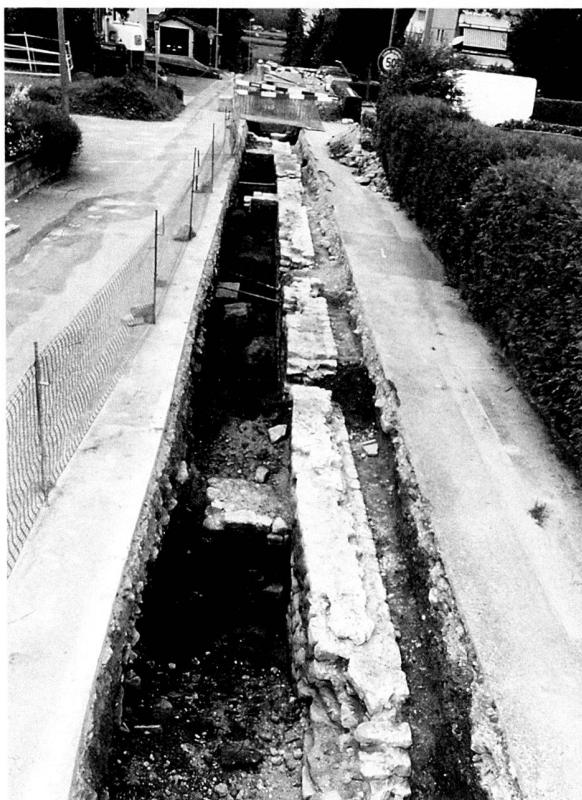
Fig. 21. Avenches/Insula 19. Les locaux de service de l'aile orientale de l'édifice thermal partiellement mis au jour à la route du Moulin. Vue du sud. Epoque flavienne.

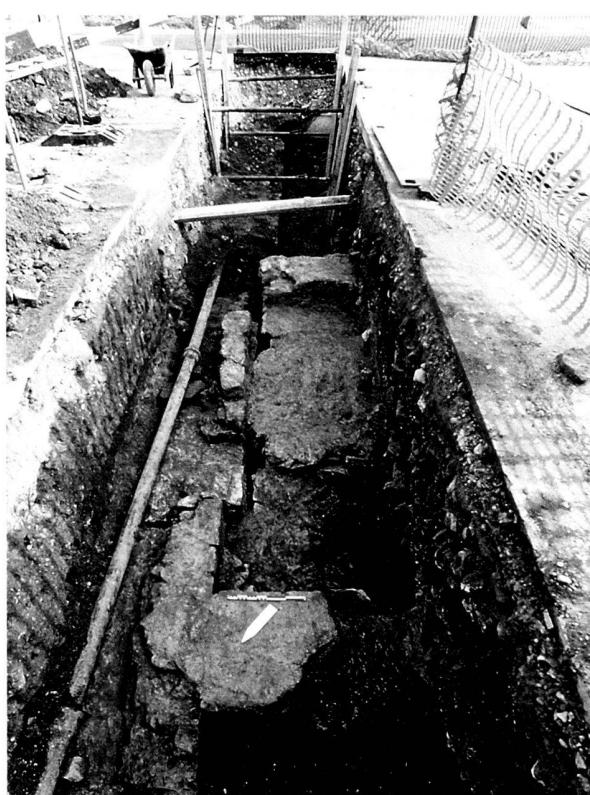
Fig. 22. Avenches/Insula 19. Détail de l'enchevêtrement des maçonneries découvertes au niveau du sol de l'un des locaux de service de l'aile orientale des thermes. Vue du nord.

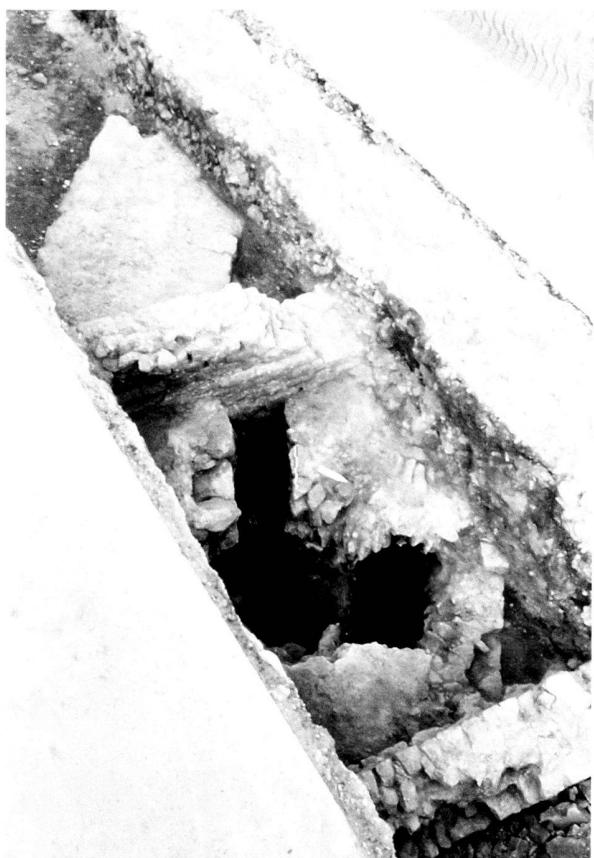
Fig. 24. Avenches/Insula 19. Détail de deux collecteurs voûtés courant sous des murs mis au jour dans la partie centrale de la tranchée ouverte en bordure de la route de Berne, et appartenant à la partie sud de l'édifice. Vue du sud-est.

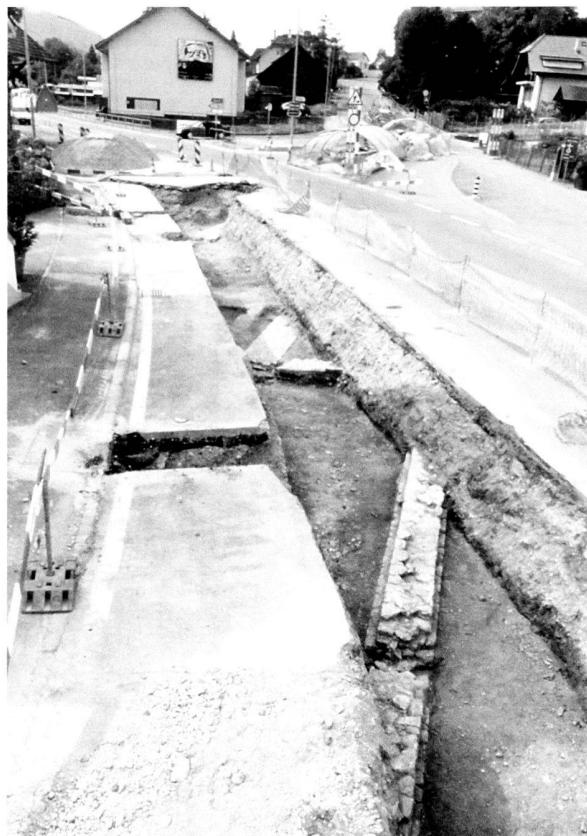
Fig. 25. Avenches/Insula 19. Vue générale de la partie ouest de la tranchée ouverte en bordure de la route de Berne. Au second et dernier plan, les murs délimitant la galerie sud du complexe thermal.

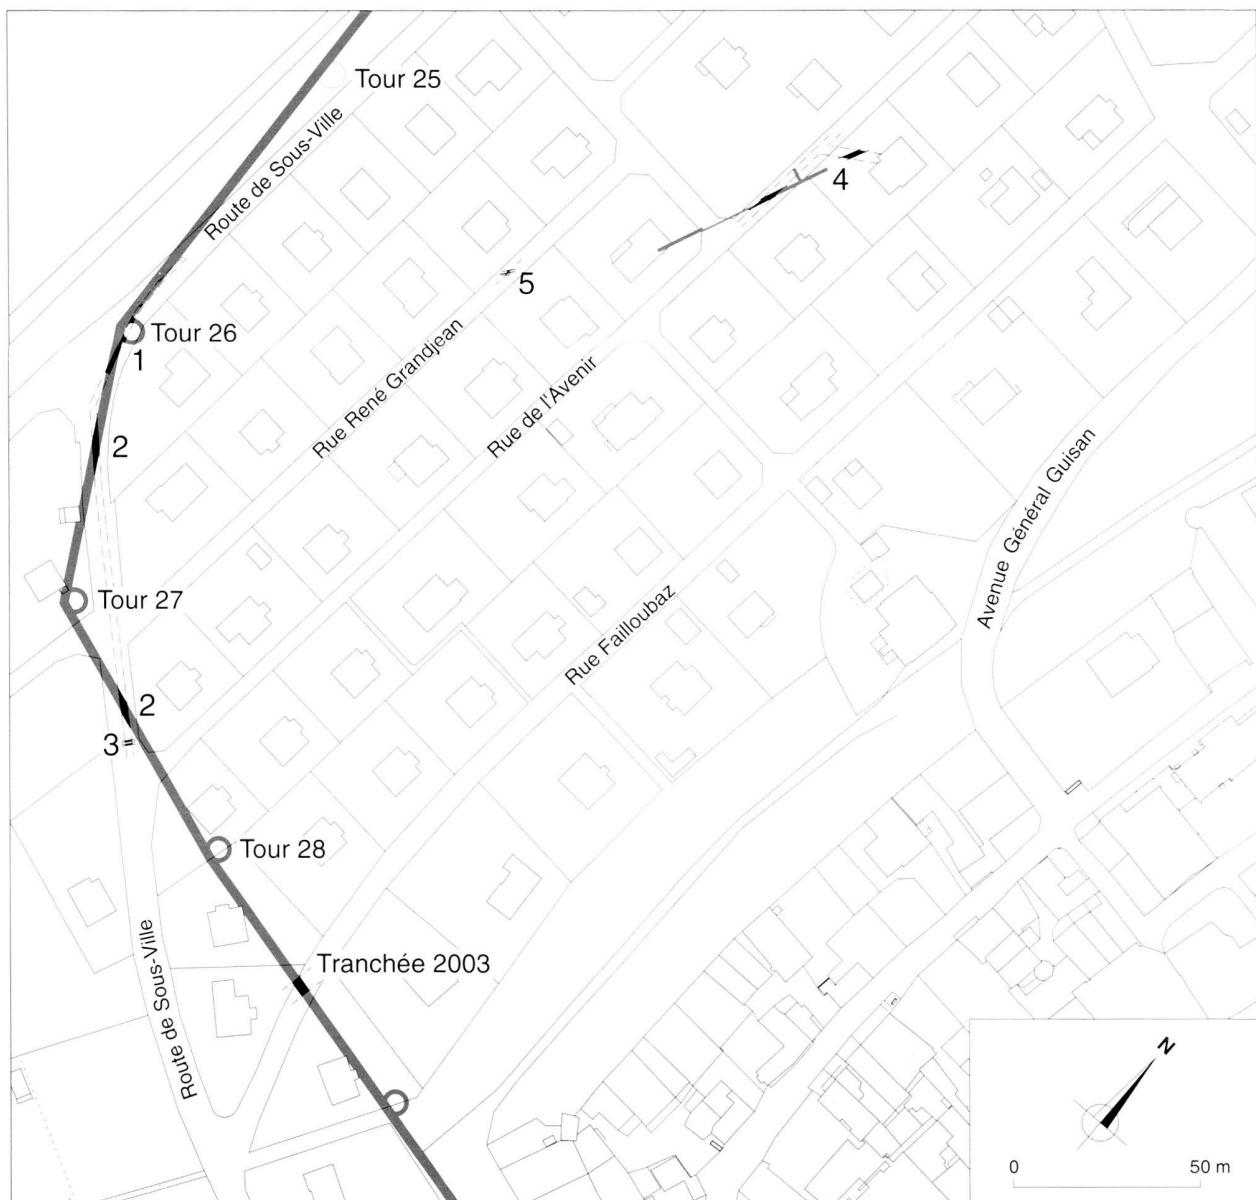
Fig. 26. Avenches/Zone nord-ouest. Report au plan archéologique des vestiges mis au jour au printemps 2004 à la route de Sous-Ville, à la rue de l'Avenir et à la rue René Grandjean. Les chiffres renvoient au texte.

Une tranchée ouverte dans la route de Sous-Ville a recoupé le tracé de l'enceinte romaine en plusieurs endroits, dans une zone comprise entre les tours n° 25 et 28. Une partie de la tour n° 26 a par ailleurs été mise au jour (fig. 26,1 et 27). Déjà repérée en 1927 par L. Bosset,

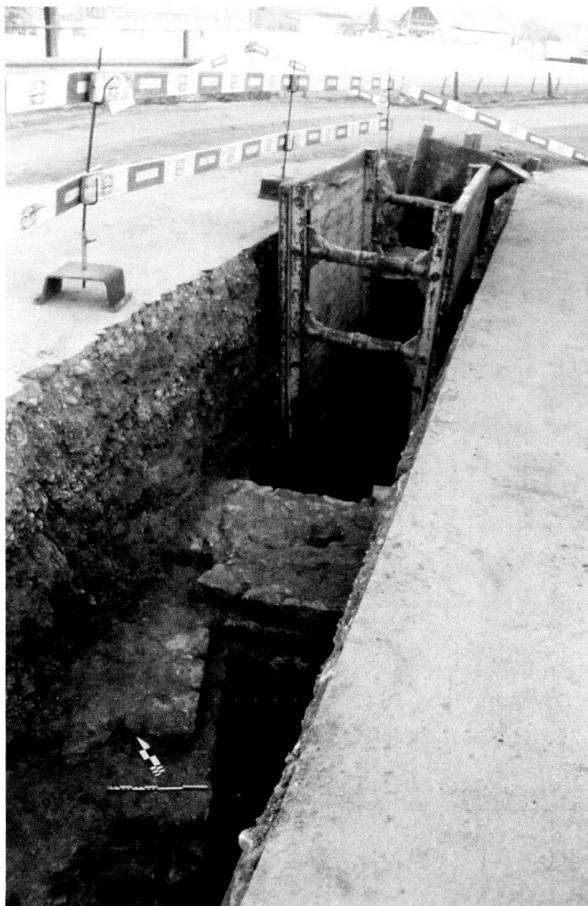
Fig. 27. Avenches/Route de Sous-Ville. Détail de la tour n° 26. Vue du sud-ouest.
