Zeitschrift: Bulletin de l'Association Pro Aventico

Rubrik: Chronique des fouilles archéologiques

Chronique des fouilles archéologiques 2004

1. AVENCHES / Avenue Jomini – sanctuaire de la Grange des Dîmes

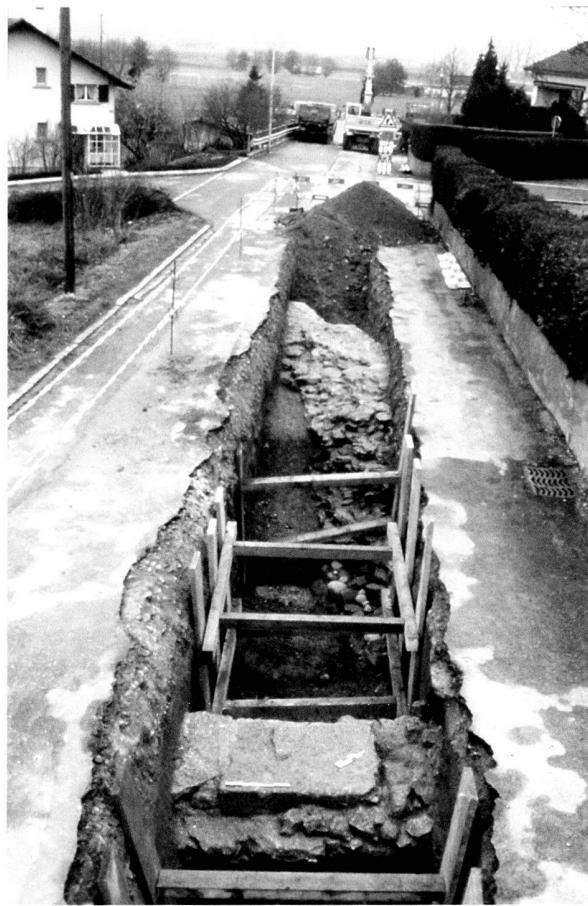
Fig. 28. Avenches/Route de Sous-Ville. Vue de la partie sud de la tranchée. Au premier plan, le caniveau d'époque tardive. Au second plan, le tronçon du mur d'enceinte mis au jour au sud de la tour n° 27.

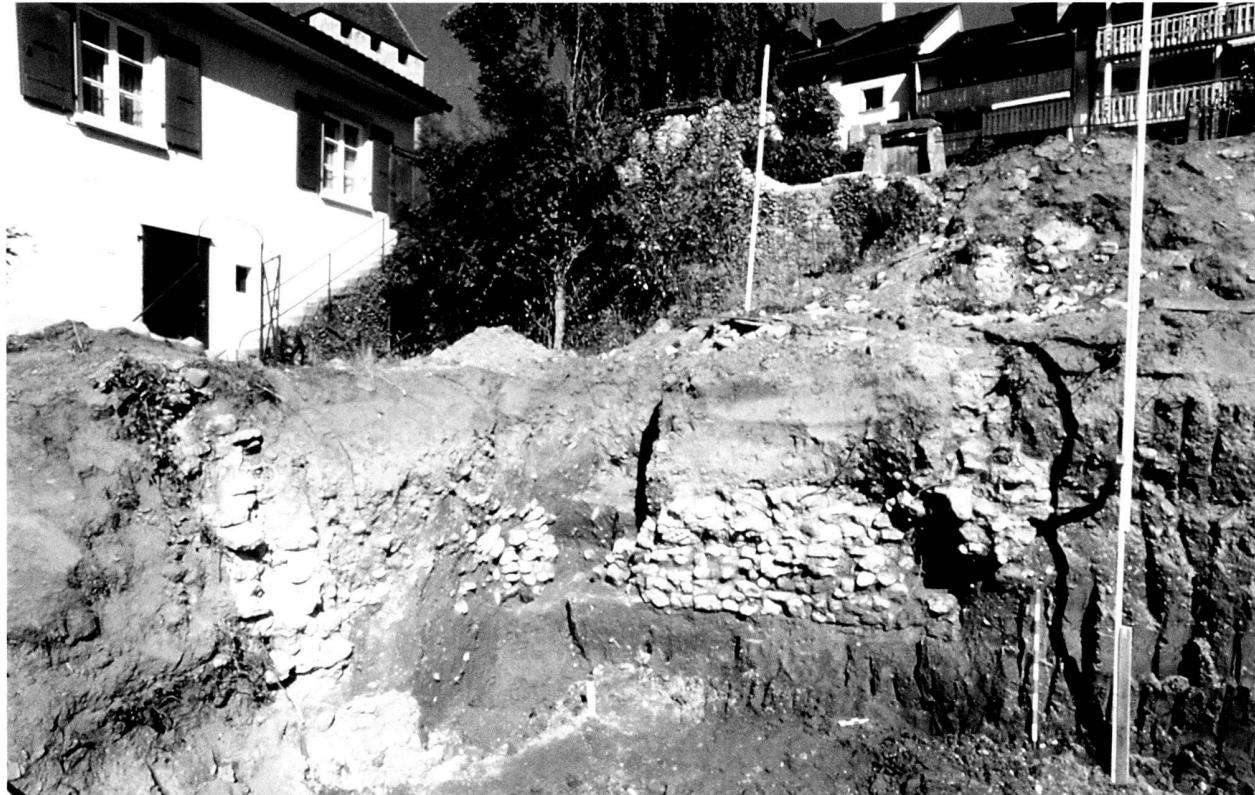
Fig. 29. Avenches/Chemin des Terreaux. Les murs de terrasse successifs observés à l'angle ouest du secteur fouillé. Au centre, le mur de la fin du XVII^e siècle, à droite, celui attesté en 1842.

Les travaux entrepris dans la partie supérieure de la parcelle se sont soldés par la découverte d'un premier mur de terrasse, large de 60 cm et conservé sur une hauteur de 80 cm, deux mètres en retrait du mur de soutènement existant (fig. 29). Au contraire de celui-ci, il ne se prolongeait

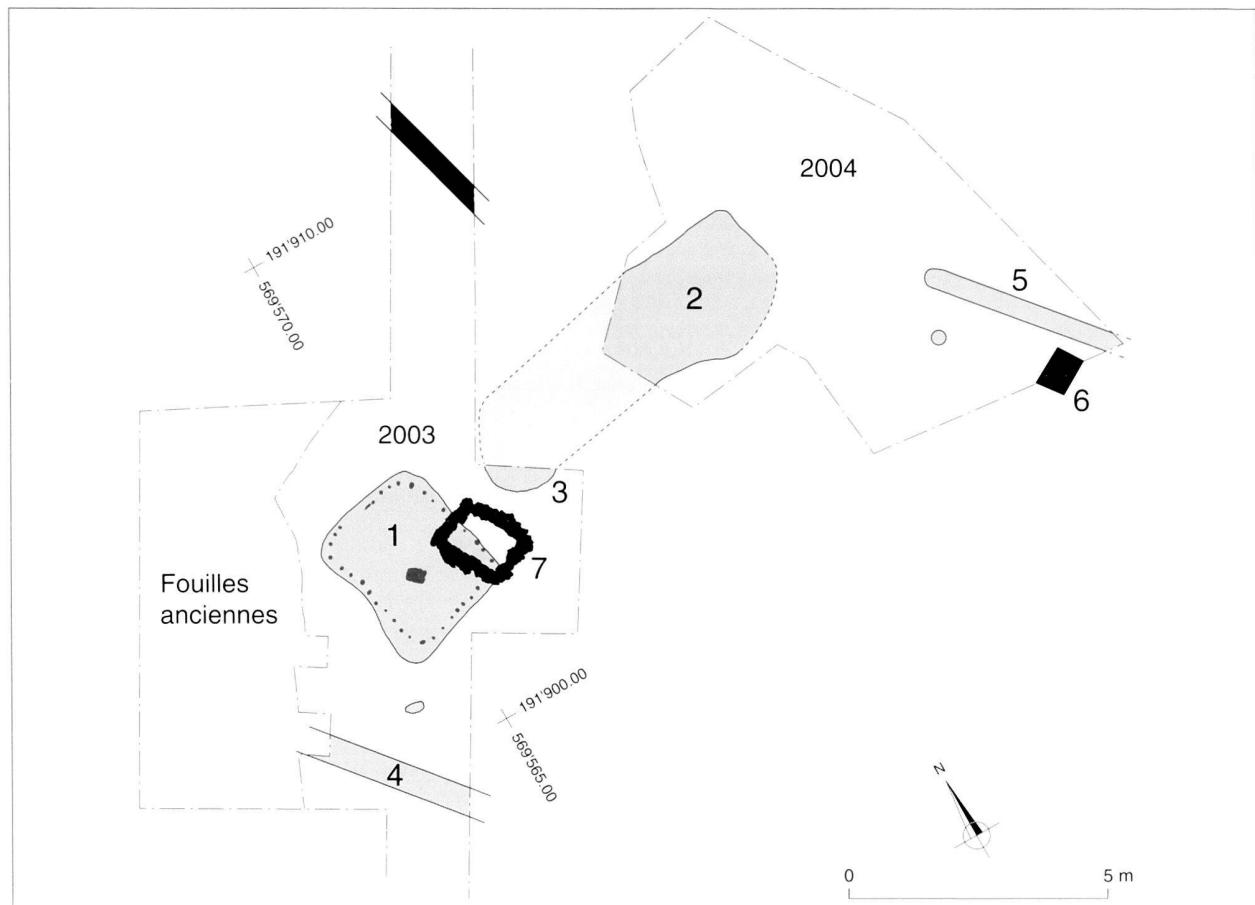
Fig. 30. Avenches/Sur Fourches. Plan schématique des structures de la période laténienne découvertes en 2003 et 2004. En noir, les vestiges d'époque romaine. Les chiffres renvoient au texte.

(fig. 30,1), a partiellement mis en évidence une nouvelle structure en creux, apparemment de même type (fig. 30,2). La partie orientale dégagée de cette fosse se présente sous une forme oblongue, de plus de 3,60 m de longueur pour une largeur de 2,40 m et une profondeur de 0,80 m. Son extension vers l'ouest ne peut être précisée: elle paraît

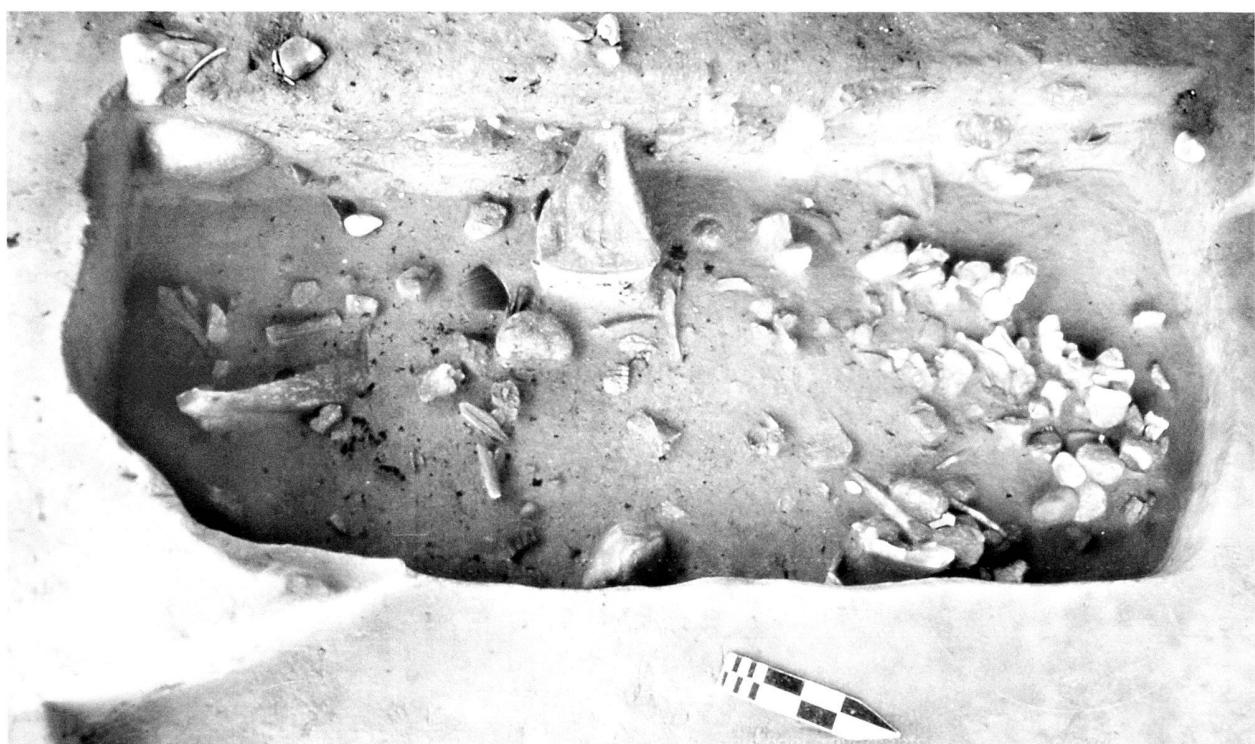
Fig. 31. Avenches/Sur Fourches. Décapage intermédiaire à l'intérieur du remplissage de la portion orientale de la fosse laténienne menacée par les travaux de génie civil. 1^{re} moitié du 1^{er} s. av. J.-C.

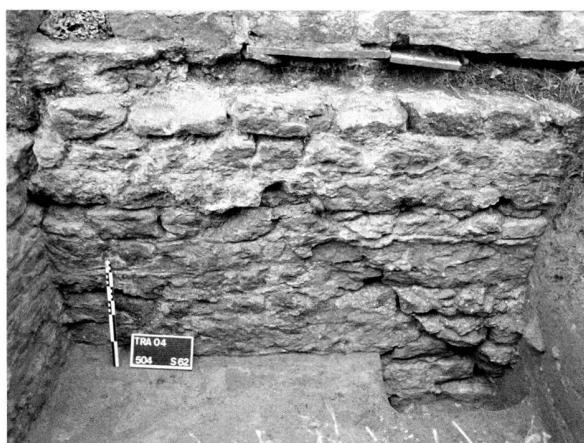
Fig. 33. Avenches/En Selle, théâtre. Sondage S 62. Joint de reprise en sousœuvre du mur M 66.

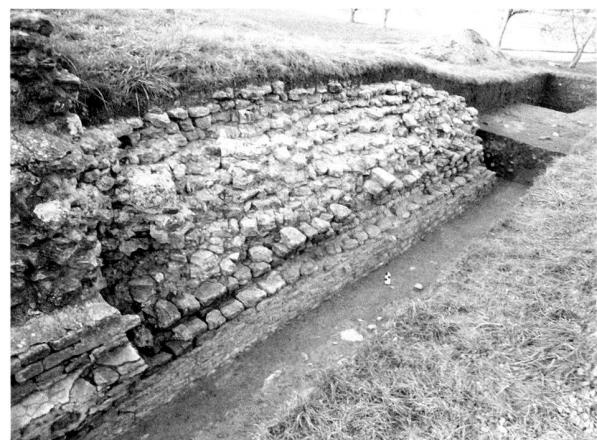
Fig. 34. Avenches/En Selle, théâtre. Sondage S 63. Parement partiellement conservé en élévation du mur M 79. A droite, l'extrémité nord de ce mur, du côté de l'orchestra, a été entièrement récupérée.

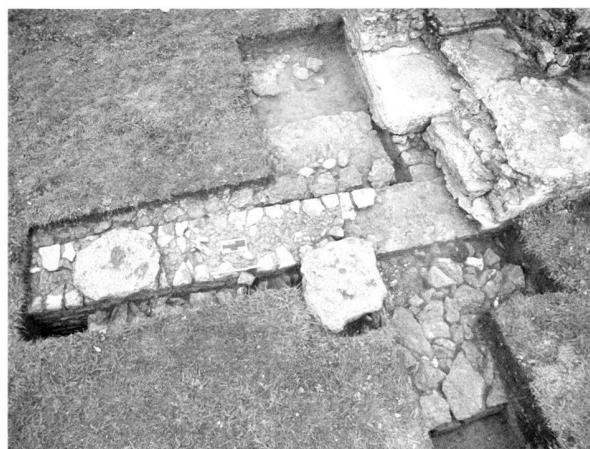
Fig. 35. Avenches/En Selley, théâtre. Sondage S 64. Transition entre l'*aditus* nord-est et l'*orchestra*. En bas à droite, le soubassement de la prohédrie (St 137).

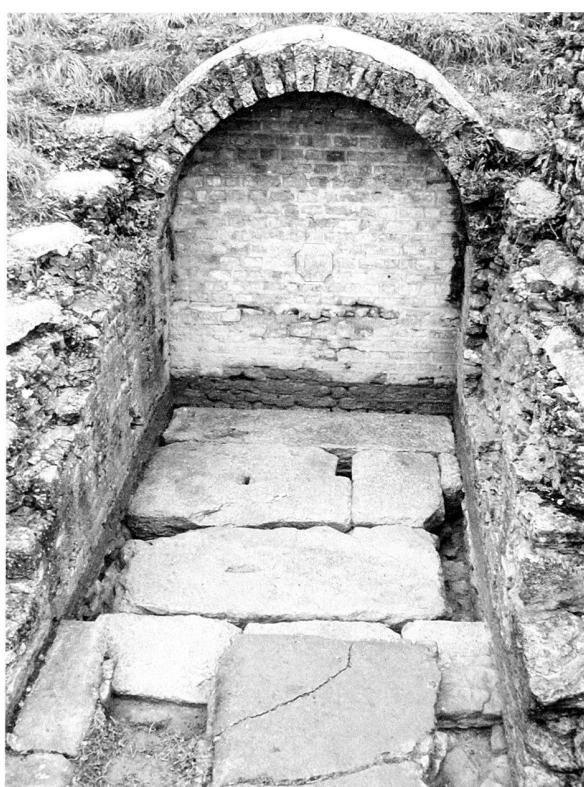
Fig. 36. Avenches/En Selley, théâtre. Sondage S 67. Dallage en blocs de grès mis au jour dans la niche centrale.

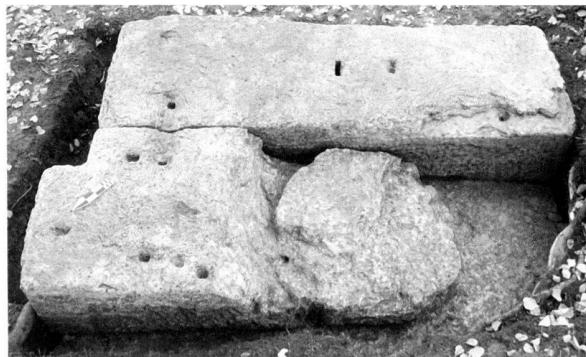
Fig. 37. Avenches/En Selley, théâtre. Sondage S 71. Blocs dégagés au niveau des fondations de l'angle sud-ouest du théâtre, et portant des traces de retaillé circulaires.
