**Zeitschrift:** Bulletin de l'Association Pro Aventico **Herausgeber:** Association Pro Aventico (Avenches)

**Band:** 46 (2004)

Rubrik: Chronique des fouilles archéologiques

# Chronique des fouilles archéologiques 2004

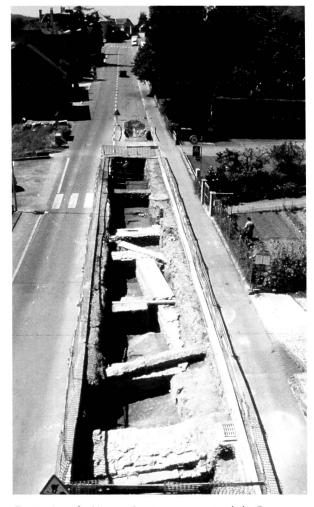
Fig. 2. Avenches/Avenue Jomini – sanctuaire de la Grange des Dîmes. Vue de la portion occidentale de la tranchée ouverte au bas de l'avenue Jomini. Au premier plan, les imposantes fondations du temple. Fin du I<sup>er</sup> s. – III<sup>e</sup> s. ap. J.-C.

La deuxième étape de la mise en place du système de chauffage central à distance et du nouveau réseau d'eau communal a concerné plusieurs secteurs très sensibles de la ville romaine, parmi lesquels le quartier religieux du versant est de la colline. En premier lieu, les investigations ont porté sur le site classé du temple de la Grange des Dîmes, dont l'extension, sous la portion aval de l'avenue Jomini, était directement menacée par le passage obligé des nouvelles conduites (fig. 1,1). A cet endroit, le projet d'implantation des différents collecteurs à près de 3 m de profondeur a nécessité l'ouverture d'une importante tranchée qui, avec une longueur de 90 m environ et une largeur maximale de 5 m, a recoupé de part en part le sanctuaire (fig. 2).

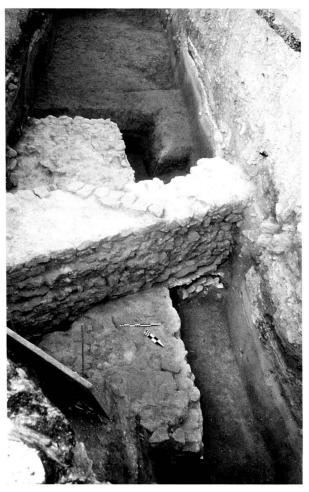
Fig. 4. Avenches/Avenue Jomini – sanctuaire de la Grange des Dîmes. Le mur de péribole oriental du sanctuaire chevauchant ici le soubassement maçonné d'un premier édifice, peut-être à caractère religieux. Vue du nord-est. le s. – IIIe s. ap. J.-C.

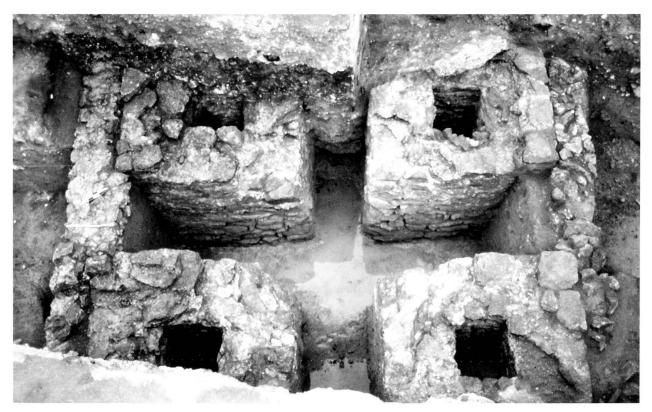
Fig. 5. Avenches/Avenue Jomini – sanctuaire de la Grange des Dîmes. Les quatre piles maçonnées et leurs cavités formant l'infrastructure du dispositif central du bâtiment mis en évidence à proximité du temple. De part et d'autre des piles, les vestiges des murets aménagés lors de transformations du bâtiment à une époque tardive. Fin du I<sup>er</sup> s. – III<sup>e</sup> s. ap. J.-C. / post-romain?

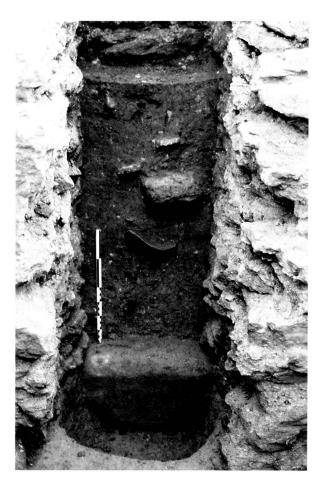
Fig. 6. Avenches/Avenue Jomini – sanctuaire de la Grange des Dîmes. Vue en coupe à l'intérieur de l'une des cavités des piles du bâtiment annexe. A la base du remplissage, la dalle de grès susceptible d'avoir servi de support à un énorme poteau en bois. Fin du I<sup>er</sup> s. – III<sup>e</sup> s. ap. J.-C.

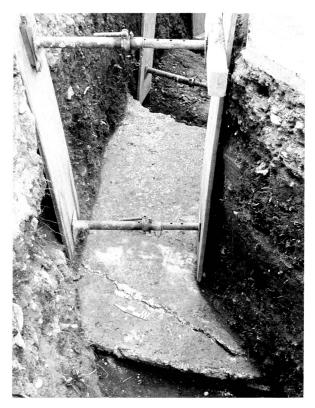
Fig. 11. Avenches/Avenue Jomini 9 – Maison d'Enfants d'Avenches. La portion dégagée du sol de terrazzo de la galerie périphérique du nouvel édifice circulaire. Au premier plan, la bordure incurvée de ce sol demeurée intacte en dépit de la récupération du mur externe de la galerie. Vue de l'ouest. 1<sup>re</sup> moitié du II<sup>e</sup> s. - III<sup>e</sup> s. ap. J.-C.

sistants autorisent la restitution d'un édifice de plan concentrique, de 16,20 m de diamètre hors tout, adossé au mur de fond de la monumentale galerie de péribole, large ici de 6,30 m (fig. 3,21). Contemporain de cette dernière, ce bâtiment se compose d'un local central circulaire de 5,40 m de diamètre interne (fig. 3,22), et d'une galerie, ou couloir périphérique, de 3,30 m de largeur (fig. 3,23). Entièrement récupérés, les murs délimitant ces deux locaux possédaient une largeur de 1 m, comme en témoigne le tronçon découvert en 1976. La pièce centrale, qui devait s'ouvrir de plainpied sur la galerie de péribole présumée des deux temples, a été construite sur un podium maçonné, de 1,20 m d'épaisseur, au sommet duquel a été aménagé un sol de terrazzo qui porte des traces de réfection (fig. 10). Un sol de même facture équipait la galerie périphérique qui, contrairement au local central, était dépourvue de plate-forme maçonnée (fig. 11). En lieu et place, nous observons un

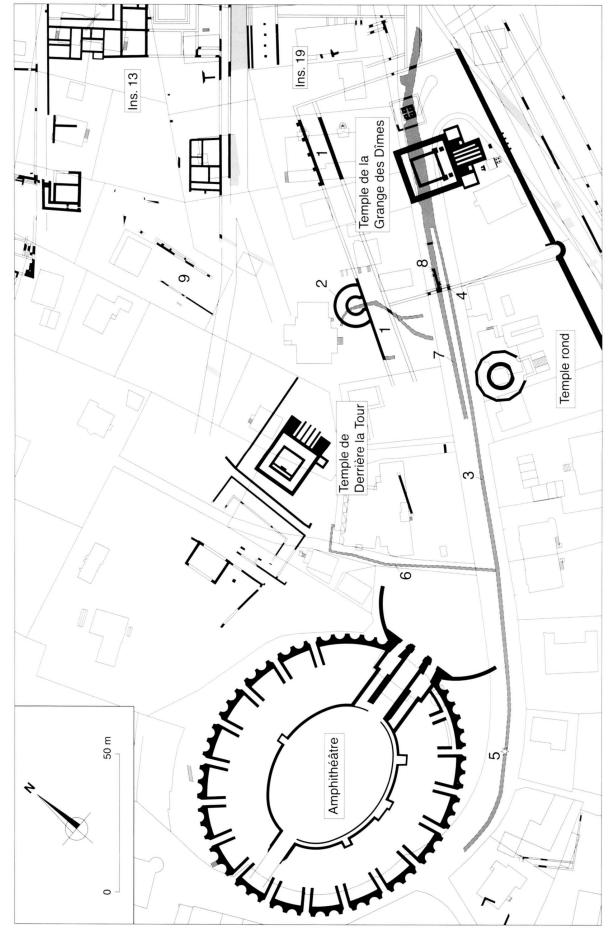
Fig. 9. Extrait du plan archéologique du versant est de la colline d'Aventicum. En grisé, l'emprise des tranchées ouvertes en automne 2004 dans l'avenue Jomini et dans les parcelles riveraines. Les chiffres renvoient au texte.

D'emprise fort restreinte, cette intervention a cependant confirmé l'extension vers l'ouest de la galerie ou portique qui délimitait au nord, sur plus d'une centaine de mètres, les aires sacrées du temple rond et de celui de la Grange des Dîmes (fig. 9,1). Elle a en outre permis de préciser le plan d'une construction circulaire qui avait été ponctuellement repérée en 1976, lors de la création d'un abri de la protection civile (fig. 9,2).

En automne 2004, les travaux liés à l'implantation du nouveau réseau d'eau et du chauffage à distance ont partiellement atteint le haut de l'avenue Jomini (fig. 1,3). Après la traversée du sanctuaire de la Grange des Dîmes, le tracé des nouvelles conduites s'est scindé en deux, provoquant l'ouverture de grandes tranchées de part et d'autre de la chaussée. Celle sise au sud, destinée à la tuyauterie du chauffage et des eaux claires, a été creusée sur une longueur de près de 250 m et à une profondeur moyenne de 1,50 m (fig. 12), préservant ainsi une bonne partie des vestiges du sanctuaire du temple rond, localisés en 1992 à environ 2 m en dessous du niveau de la route actuelle (fig. 9,3). Seul un segment du mur censé délimiter les aires sacrées de ce dernier et du temple de la Grange des Dîmes est apparu au bas de l'avenue (fig. 3,14-15 et fig. 9,4). En remontant en direction de la ville actuelle, cette tranchée n'a révélé qu'un lambeau de couche archéologique renfermant un mobilier céramique de la 1<sup>re</sup> moitié du I<sup>er</sup> s. ap. J.-C., et les restes d'un four à chaux médiéval ou plus récent, de 4 m de diamètre environ, implanté dans la moraine très compacte du sommet de la colline (fig. 9,5).

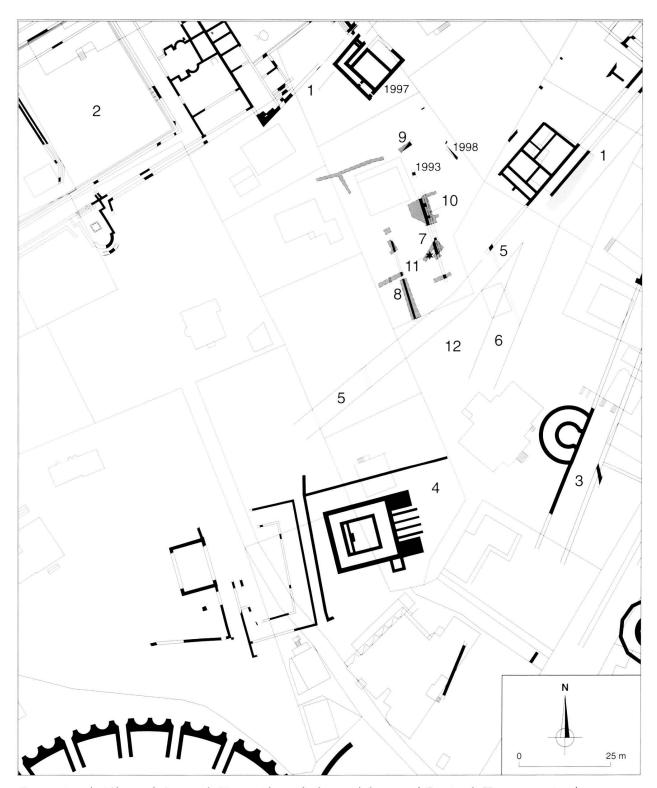
Fig. 13. Avenches/Chemin de Derrière la Tour 1. Plan archéologique de la région de Derrière la Tour et situation des vestiges dégagés en 2004. Les chiffres renvoient au texte.

Avant cette intervention, seuls deux segments de murs isolés avaient été repérés dans cette parcelle: alors que le premier s'alignait sur les bâtiments occupant l'extrême ouest de l'insula 13 (fig. 13,1998), le second, orienté nord-

ouest - sud-est, ne s'apparentait à aucun des vestiges connus à proximité (fig. 13,1993). Les terrassements pratiqués à quelques mètres de ce dernier pour l'implantation d'un garage permettent désormais de le rattacher à un mur doté de contreforts et large en fondation de 80 cm (fig. 14), qui soutenait une terrasse se développant sur une trentaine de mètres au moins en amont de l'insula 13 (fig. 13,7). A 10 m à l'arrière de ce mur de soutènement ont été dégagées, sur env. 20 m, les fondations étroites (45 cm) d'un muret de tracé parallèle (fig. 13,8). En dépit de leur orientation commune, rien ne permet d'affirmer que ces deux murs ont coexisté, puisque les niveaux de circulation contemporains de l'esplanade, ou postérieurs, ont entièrement disparu. La présence de nombreux matériaux en remploi dans le soubassement de ce muret tend toutefois à en situer la construction à une époque tardive voire post-

Le mur de soutènement mis au jour s'est superposé à une clôture en bois plus ancienne, mais de tracé identique, attestée sur une douzaine de mètres (fig. 13,10 et fig. 15). La fouille de son fossé de construction, large de 40 à 50 cm, a permis d'y mettre en évidence la trace en négatif de planches jointives fichées verticalement jusqu'à 70 cm de

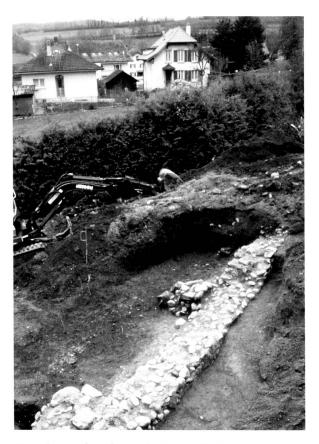
Fig. 14. Avenches/Chemin de Derrière la Tour 1. Le mur de soutènement de la terrasse. Vue du nord-ouest.

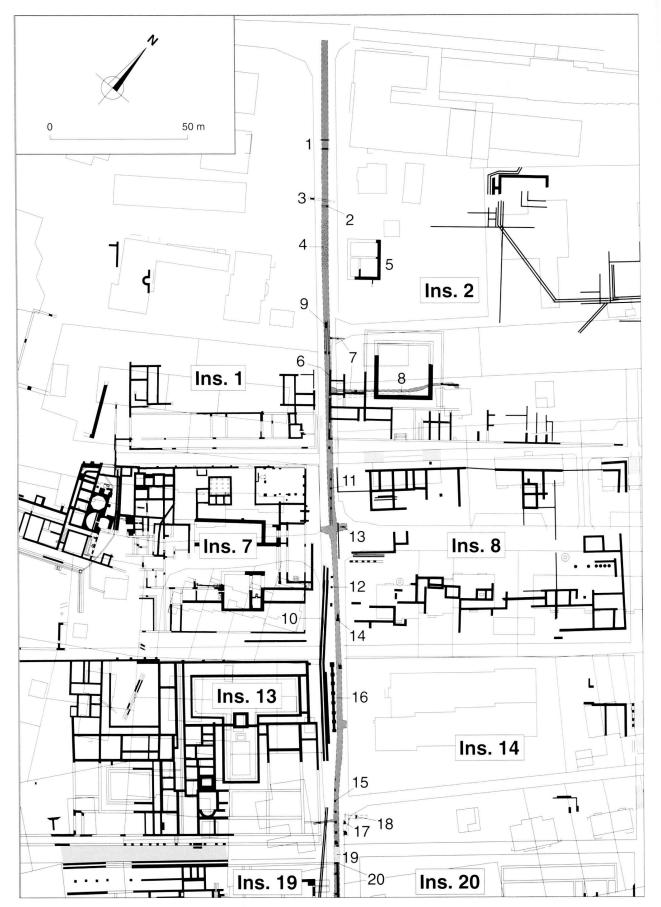
Fig. 17. Avenches/Insulae 1, 2, 7, 8, 13, 14, 19, 20. Extrait du plan archéologique. En grisé, l'emprise des tranchées ouvertes de juin à août 2004 dans la route du Moulin. Les chiffres renvoient au texte.

Enfin, deux surcreuses ponctuelles ont révélé l'existence, accolé au mur de façade de l'édifice, d'un collecteur voûté d'une largeur hors tout de 2 m environ (fig. 17,9), dans l'axe de celui découvert plus en amont en 1994, à la hauteur des *insulae* 7 et 13 (fig. 17,10).

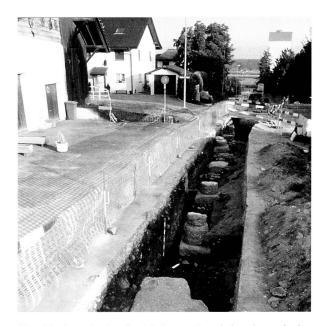
Fig. 18. Avenches/Insula 14. Les vestiges de la colonnade du portique de la façade occidentale. Vue du sud. Fin du I<sup>er</sup> s. ap. J.-C.

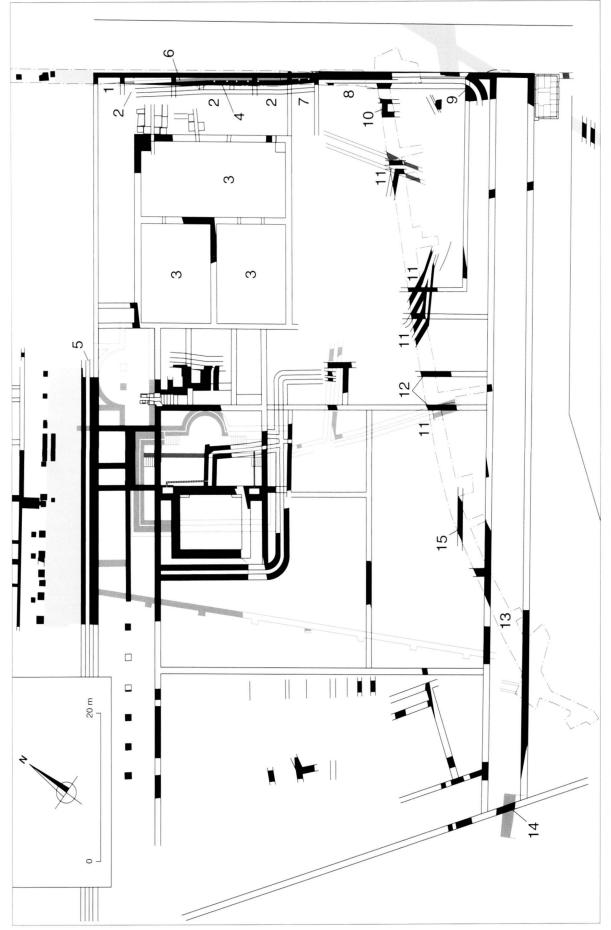
Fig. 20. AvenchesInsula 19. Plan archéologique des thermes et situation des vestiges dégagés en 2004. Les chiffres renvoient au texte. Partie médiane: en gris clair: état 1; en gris foncé: état 2; en noir: état 3.

dernier et l'extension ouest du portique de façade méridional du complexe thermal de l'insula 19 (fig. 3,11 et fig. 20,13). Les investigations n'ont révélé aucune trace de galerie de péribole orientale, comme pouvait le laisser croire le segment de mur mis au jour en 1993 au nord-est (fig. 3,12). D'après les premiers résultats des fouilles actuellement en cours sur le tracé des raccordements de particuliers aux nouveaux collecteurs, ce mur semble plutôt correspondre à la limite orientale d'une simple galerie ou d'un passage à ciel ouvert qui, se développant à l'arrière du portique du complexe thermal, a pu constituer un espace de transition entre ce dernier et le sanctuaire de la Grange des Dîmes (fig. 3,13). La poursuite des investigations dans ce secteur devrait fournir de précieuses indications supplémentaires sur le mode d'imbrication de ces deux ensembles architecturaux contigus et d'orientation divergente.

Une première série de maçonneries, exhumées dans la partie est de la tranchée, délimite un petit local dont la fonction reste méconnue (fig. 20,10). Son report au plan archéologique suggère qu'il pourrait correspondre à une pièce dotée d'un dallage de terre cuite relevée en 1963 par

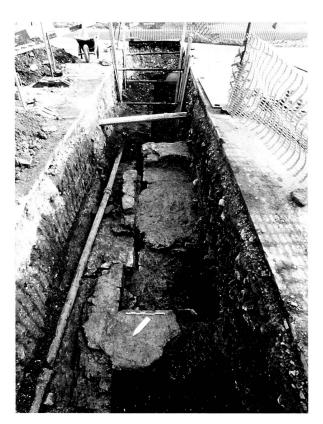
Fig. 22. Avenches/Insula 19. Détail de l'enchevêtrement des maçonneries découvertes au niveau du sol de l'un des locaux de service de l'aile orientale des thermes. Vue du nord.

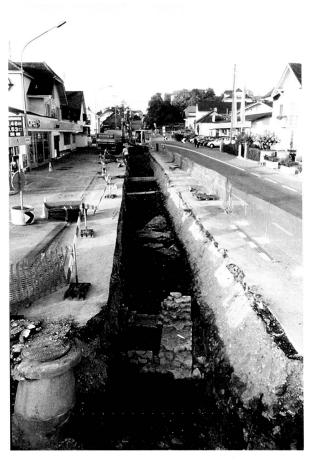
Fig. 23. Avenches/Insula 19. Vue générale de la partie est de la tranchée ouverte en bordure de la route de Berne. Au premier plan, les murs d'un petit local appartenant à la partie sud des thermes. Au second plan, le point de rencontre entre deux systèmes d'évacuation d'eau d'époques différentes.

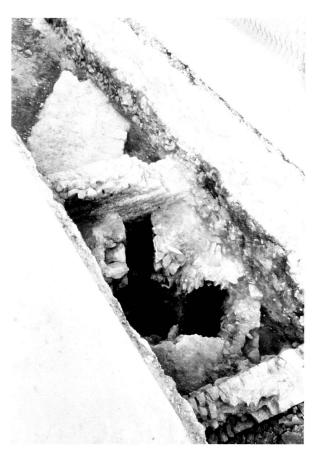
Fig. 24. Avenches/Insula 19. Détail de deux collecteurs voûtés courant sous des murs mis au jour dans la partie centrale de la tranchée ouverte en bordure de la route de Berne, et appartenant à la partie sud de l'édifice. Vue du sud-est.

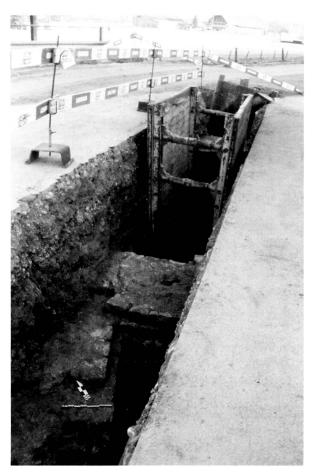
Fig. 27. Avenches/Route de Sous-Ville. Détail de la tour nº 26. Vue du sud-ouest.

Une tranchée ouverte dans la route de Sous-Ville a recoupé le tracé de l'enceinte romaine en plusieurs endroits, dans une zone comprise entre les tours n° 25 et 28. Une partie de la tour n° 26 a par ailleurs été mise au jour (fig. 26,1 et 27). Déjà repérée en 1927 par L. Bosset,

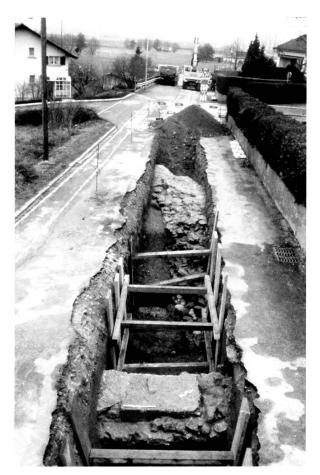
Fig. 28. Avenches/Route de Sous-Ville. Vue de la partie sud de la tranchée. Au premier plan, le caniveau d'époque tardive. Au second plan, le tronçon du mur d'enceinte mis au jour au sud de la tour n° 27.

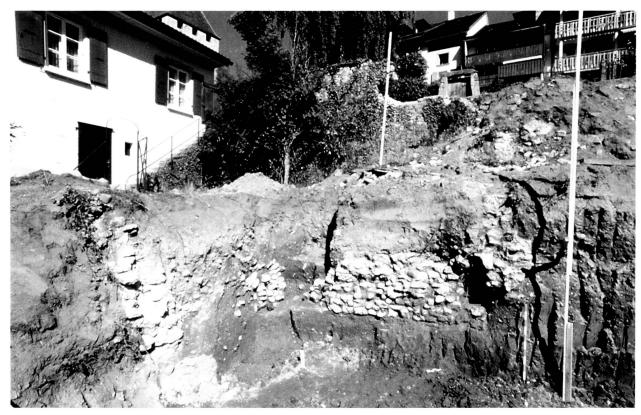
Fig. 29. Avenches/Chemin des Terreaux. Les murs de terrasse successifs observés à l'angle ouest du secteur fouillé. Au centre, le mur de la fin du XVII<sup>e</sup> siècle, à droite, celui attesté en 1842.

Les travaux entrepris dans la partie supérieure de la parcelle se sont soldés par la découverte d'un premier mur de terrasse, large de 60 cm et conservé sur une hauteur de 80 cm, deux mètres en retrait du mur de soutènement existant (fig. 29). Au contraire de celui-ci, il ne se prolongeait

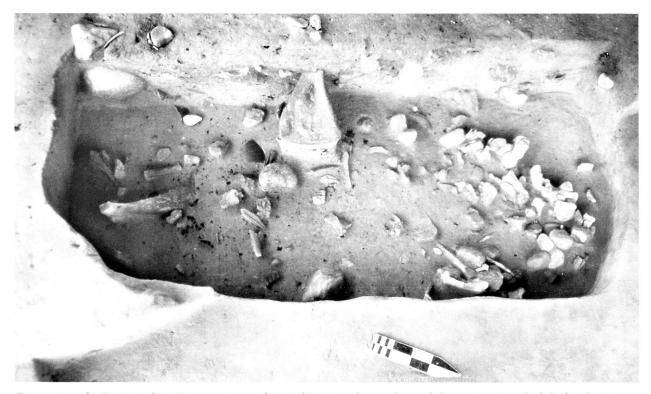
Fig. 31. Avenches/Sur Fourches. Décapage intermédiaire à l'intérieur du remplissage de la portion orientale de la fosse laténienne menacée par les travaux de génie civil.  $I^{re}$  moitié du  $I^{er}$  s. av. J.-C.
