**Zeitschrift:** Bulletin de l'Association Pro Aventico **Herausgeber:** Association Pro Aventico (Avenches)

**Band:** 46 (2004)

# La vie des monuments

#### Entretien et restaurations

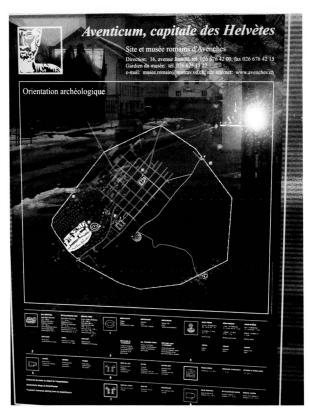
Fig. 10. Le panneau d'information touristique de la gare CFF. Photo MRA.

La signalisation touristique du site a pu être complétée comme prévu par un panneau général indiquant les itinéraires de visite, complété par l'indication des heures d'ouverture du Musée, abrité par l'une des vitrines nouvellement installées sur le quai de la Gare CFF d'Avenches (fig. 9 et 10).

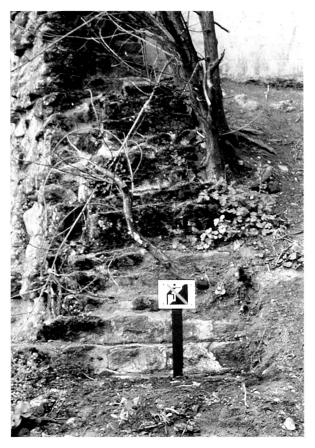
Fig. 12. Un panonceau d'interdiction d'escalader les ruines, ici à l'amphithéâtre. Photo MRA.

Pour mettre en garde les visiteurs, des panonceaux d'interdiction d'escalader les ruines ont été mis en place à l'Amphithéâtre, au Théâtre, à la Porte de l'Est et à la Tornallaz. Pour autant qu'ils résistent au vandalisme, ils devraient attirer l'attention des parents ou des enseignants sur les dangers que peuvent courir les enfants dont ils sont responsables en s'aventurant sur des ruines qui ne peuvent être mises aux normes habituelles des lieux ouverts au public (fig. 12).
