Zeitschrift: Bulletin de l'Association Pro Aventico
Herausgeber: Association Pro Aventico (Avenches)
Band: 46 (2004)

La vie des monuments

Entretien et restaurations

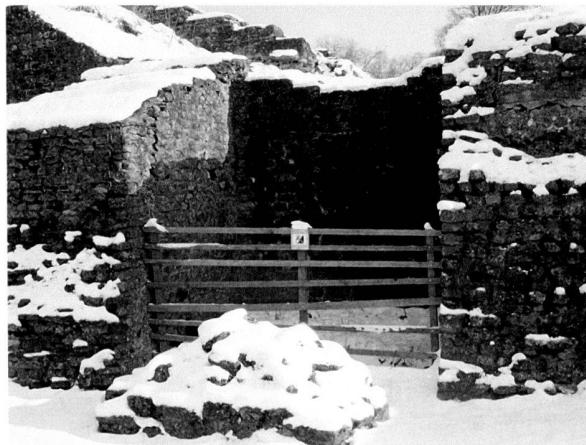
Fig. 2. Le Théâtre. Un secteur clôturé en raison des risques d'effondrement d'un parement anciennement restauré. Photo MRA.

Il a fallu clôturer un secteur du mur d'*analemma* ouest pour en écarter les visiteurs (fig. 2). Des panonceaux interdisant l'escalade des murs ruinés ont été installés en deux emplacements du monument. Il faudra compléter cette signalétique par une interdiction de faire du feu, les foyers se multipliant aux dépens des maçonneries antiques.

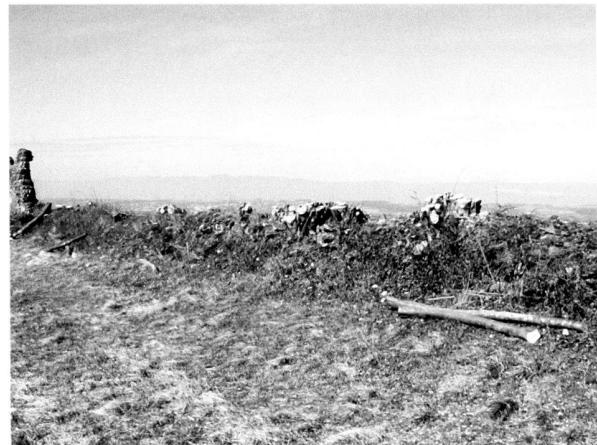
Fig. 3. Le Mur d'enceinte après débroussaillage, le long de la route de Donatyre. Photo MRA.

Au *Mur d'enceinte*, un important débroussaillage réalisé par les services communaux le long de la route conduisant à Donatyre a permis de compléter l'analyse et la documentation des dégradations qu'il présente, en vue d'un programme de restauration systématique (fig. 3).

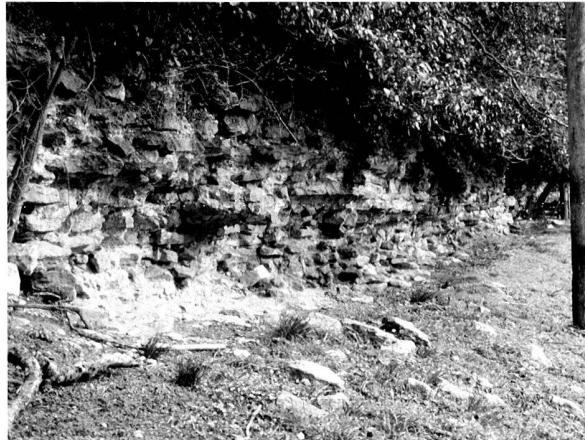
Fig. 4. Le Mur d'enceinte Au Lavoir. Photo MRA.

Un travail similaire a été réalisé sur le seul tronçon où le mur d'enceinte est classé et visible dans des propriétés privées, au Lavoir. A l'occasion d'un lotissement et de la transformation d'une ferme existante, ce secteur du mur sera remis en valeur et devra sans doute être consolidé pour des raisons statiques (fig. 4).

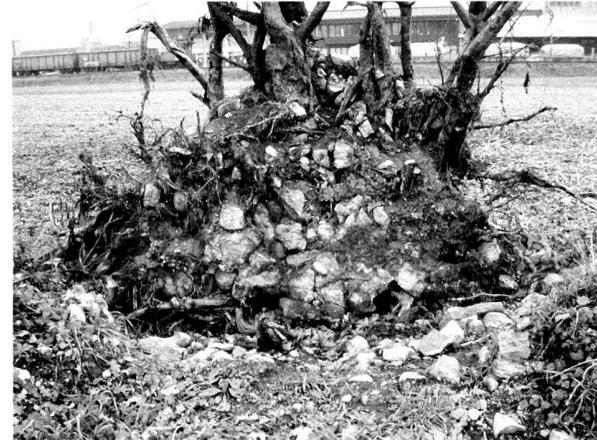
Fig. 5. Le Mur d'enceinte Vers la Gare, endommagé par la chute d'un arbre enraciné sur sa maçonnerie. Photo MRA.

Au lieu-dit Vers la Gare, un arbre de haute futaie qui avait crû à cheval sur le mur s'est abattu, ses racines emportant quelques dizaines de moellons de la maçonnerie antique. Bel exemple des dégâts provoqués à un monument classé par un développement non contrôlé d'arbres bientôt intouchables et eux-mêmes protégés par la loi, du moins jusqu'à leur mort naturelle... (fig. 5)

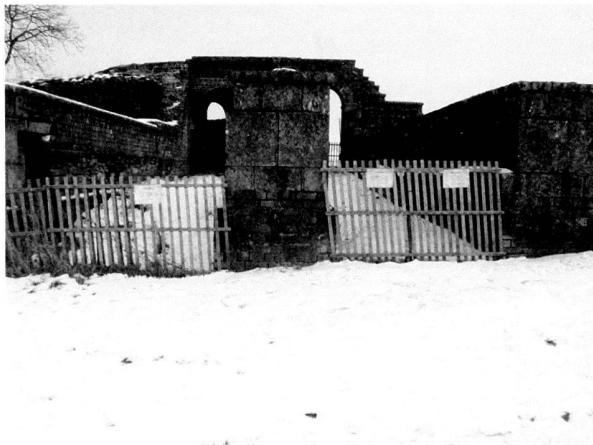
A la *Porte de l'Est*, la dégradation des restaurations anciennes se poursuit, entraînant là aussi la condamnation de deux des passages par une clôture en attendant une réhabilitation systématique de ce monument, qui implique une nouvelle étude scientifique de sa restitution (fig. 6). Un panonceau d'interdiction d'escalader les ruines a été là aussi installé, mais a été arraché durant l'été.

Fig. 6. La Porte de l'Est, dont on a dû condamner deux passages, suite à la dégradation des restaurations anciennes. Photo MRA.

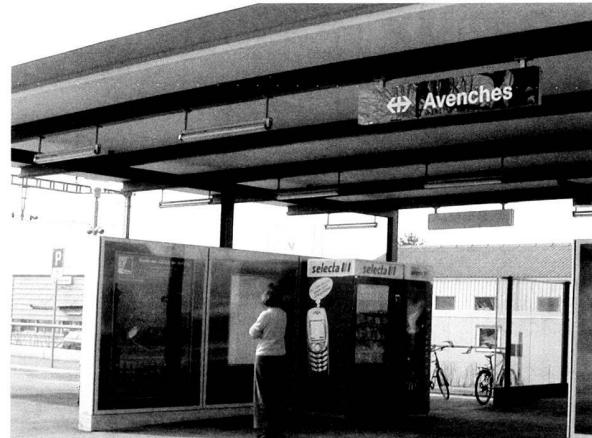
Fig. 9. Le quai de la gare CFF et son nouvel aménagement, avec le panneau d'information touristique. Photo MRA, A. Schneider.

La *signalisation touristique* du site a pu être complétée comme prévu par un panneau général indiquant les itinéraires de visite, complété par l'indication des heures d'ouverture du Musée, abrité par l'une des vitrines nouvellement installées sur le quai de la Gare CFF d'Avenches (fig. 9 et 10).

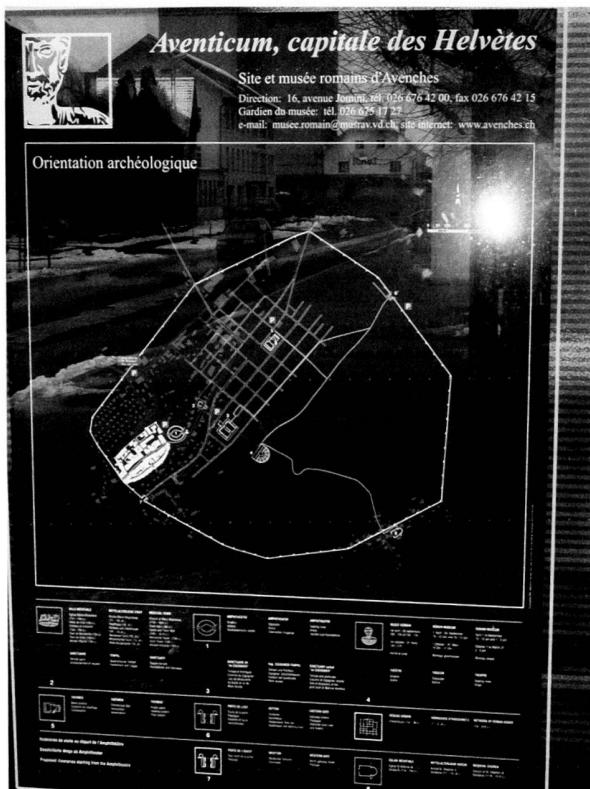
Fig. 10. Le panneau d'information touristique de la gare CFF. Photo MRA.

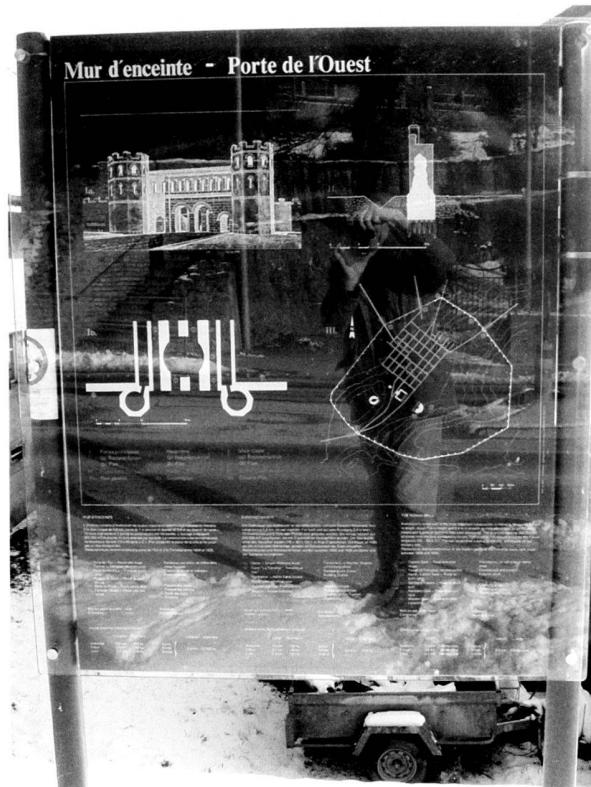
Fig. 11. Le panneau d'information de la Porte de l'Ouest avec son nouveau verre de protection. Photo MRA.

Le panneau d'information de la Porte de l'Ouest, soumis aux pollutions de la route de contournement du Faubourg, a été remplacé par un son exemplaire de réserve, et l'on a substitué à son plexiglas de protection, devenu opaque, un verre renforcé qui devrait rester transparent (fig. 11).

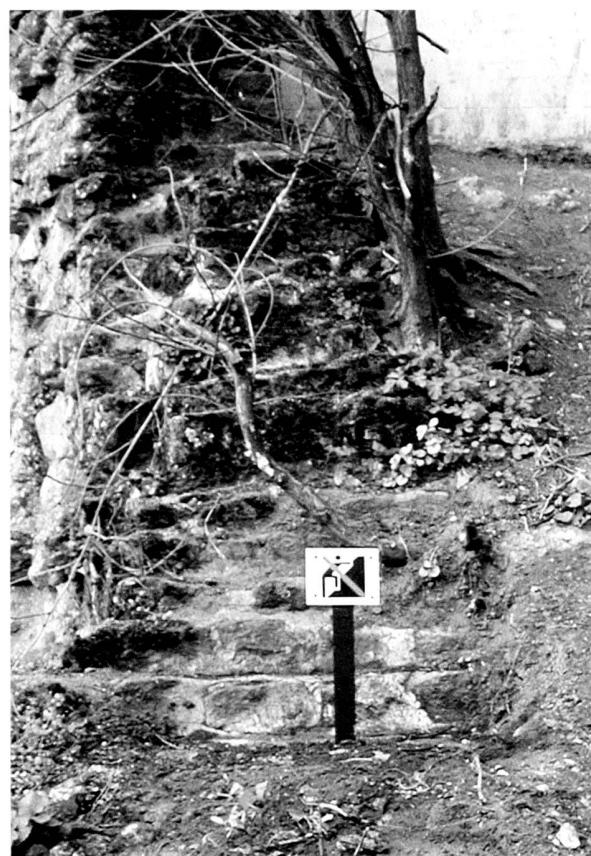
Fig. 12. Un panonceau d'interdiction d'escalader les ruines, ici à l'amphithéâtre. Photo MRA.

Pour mettre en garde les visiteurs, des panonceaux d'interdiction d'escalader les ruines ont été mis en place à l'Amphithéâtre, au Théâtre, à la Porte de l'Est et à la Tornallaz. Pour autant qu'ils résistent au vandalisme, ils devraient attirer l'attention des parents ou des enseignants sur les dangers que peuvent courir les enfants dont ils sont responsables en s'aventurant sur des ruines qui ne peuvent être mises aux normes habituelles des lieux ouverts au public (fig. 12).
