**Zeitschrift:** Bulletin de l'Association Pro Aventico  
**Herausgeber:** Association Pro Aventico (Avenches)  
**Band:** 47 (2005)

## La vie des monuments

### Entretien et restaurations

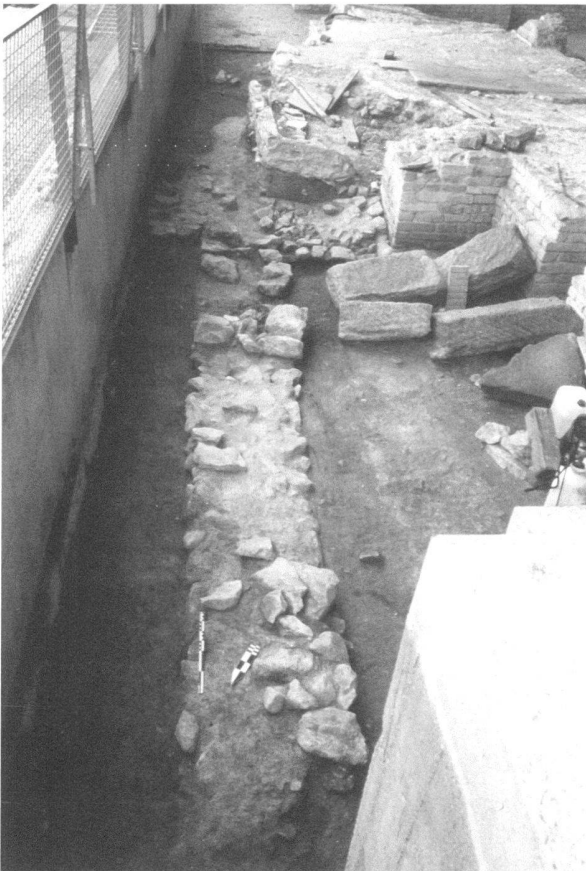
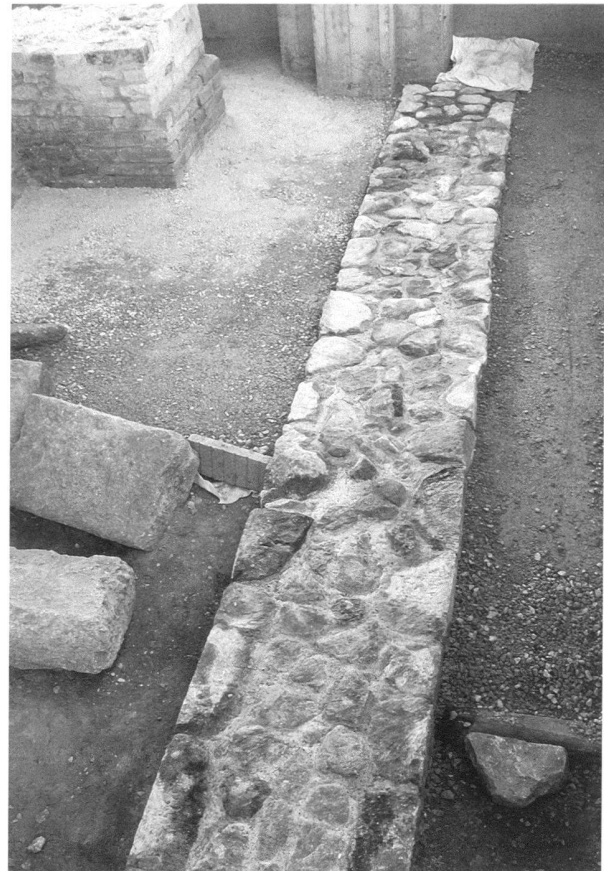
Fig. 1a et b. Les Thermes de Perruet. Le mur flanquant à l'est le frigidarium, secteur nord vu du nord avant restauration et du sud après celle-ci (photos MRA).

Aux *Thermes de Perruet* (insula 29), aucune solution financièrement acceptable n'a été trouvée par le Service des Bâtiments pour empêcher les pigeons de déposer leur guano sur les vestiges restaurés et protégés par le hangar. Poursuivant le programme de réhabilitation, S. Bigović a pu restaurer et en partie reconstruire la partie septentrionale du mur encore enfoui qui borde à l'est le *frigidarium* (fig. 1a et b) ; il a également rejointoyé et en partie remonté le mur de l'abside orientale du *frigidarium* (fig. 2a et b), et testé des procédés de consolidation des fondations, des parois et du sol du bassin rectangulaire venu ultérieurement la recouvrir, aujourd'hui en partie effondré. De nouveaux indices archéologiques étant apparus, qui viennent contredire les plans disponibles, les travaux ont été suspendus pour permettre une mise à jour de la documentation et du projet de restauration.

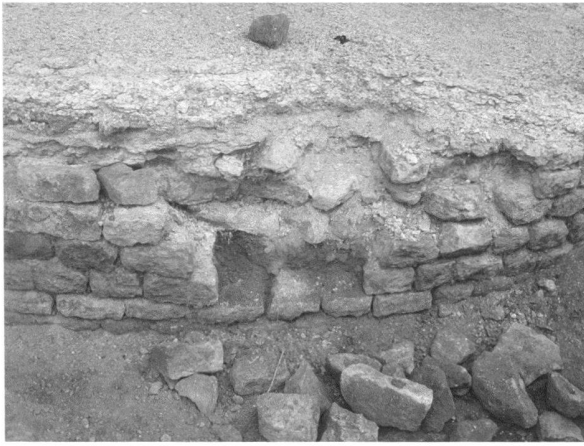
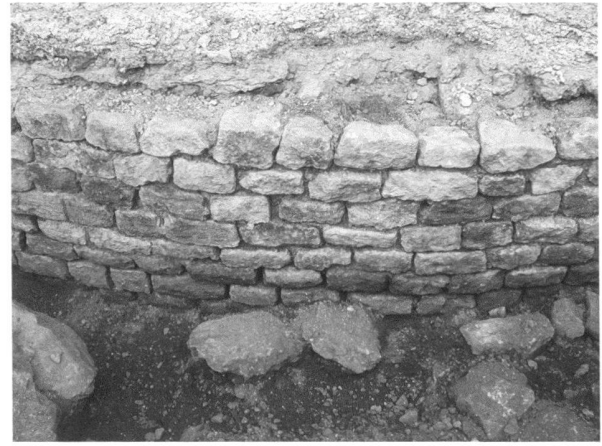
Fig. 2a et b. Les Thermes de Perruet. Le mur de l'abside du frigidarium, dans son premier état, avant et après restauration (photos MRA).

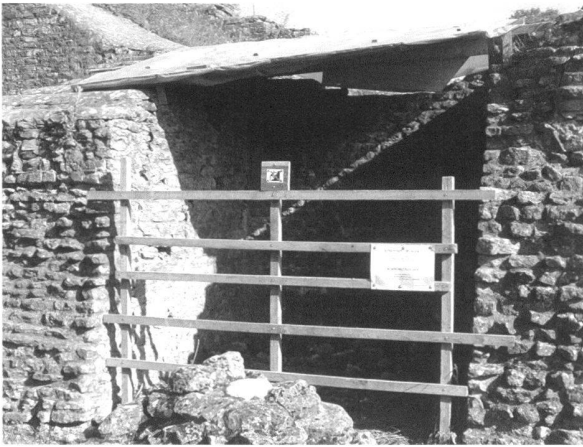
analyse approfondie: le parement du contrefort M 22, bâti de moellons de grès, a vu ses joints regarnis, sans doute en 1940, à l'aide d'un mortier de ciment trop dur et étanche, qui a provoqué son décollement du noyau de la maçonnerie antique et la ruine des pierres originales. Un relevé en vraie grandeur de l'appareil a été réalisé. Il permettra la restauration à l'identique de ce rare exemple de maçonnerie en moellons de grès, en recourant à des éléments neufs du même type, à livrer par un tailleur de pierre.

Fig. 4. Le Théâtre. Un secteur clôturé et protégé des intempéries : le parement du contrefort M 22, à gauche, s'est décollé et menace de s'effondrer (photo MRA).

Pour préserver l'état existant jusqu'aux travaux de restauration prévus pour 2006, une toiture provisoire a été construite (fig. 4).

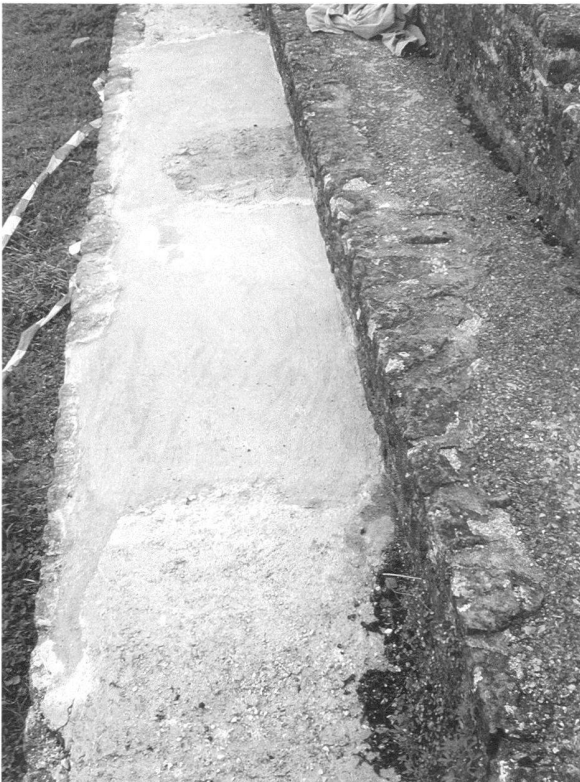
Au *Cigognier*, il a été procédé aux habituels travaux d'entretien des chapes et du jointoiment des parements ; une fois de plus, pour des raisons encore peu claires, le mortier recouvrant le gradin inférieur du portique nord-est s'était dégradé sur une importante surface : il a donc fallu le remplacer en utilisant localement, outre les composants habituels, et à titre d'essai, du ciment à haute teneur en silice additionné de poudre volcanique (type Trass) en lieu et place du ciment blanc (fig. 5).

Fig. 5. Portique nord-est du *Cigognier* : remplacement de la chape du gradin inférieur (photo MRA).

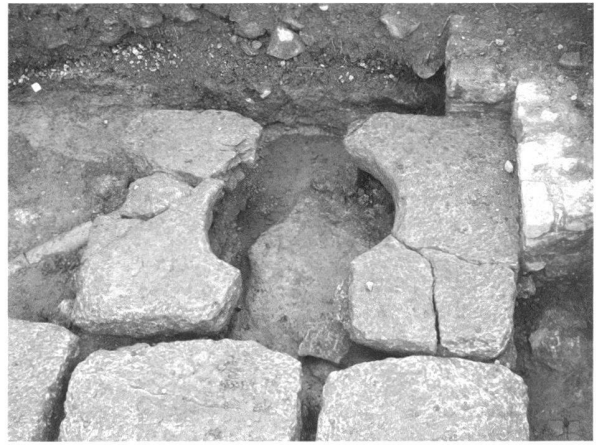
Fig. 6. Temple de la *Grange-des-Dîmes*. Les blocs en grès de la margelle du puits avant prélèvement (photo MRA).

Les sondages de contrôle réalisés dans la cour par A. Mazur en octobre - novembre 2005 (cf. *supra*, p. 88) ont nécessité à nouveau son intervention pour procéder au démontage des éléments modernes de la reconstitution du tétrastyle et au prélèvement des blocs de grès formant margelle autour du puits voisin (fig. 6). Ceux-ci ont été emportés au dépôt et recollés pour être remis en place au printemps 2006. Les travaux de restauration de 1967 ont été également documentés et son désormais mieux connus quant à leur ampleur et aux techniques mises en oeuvre.

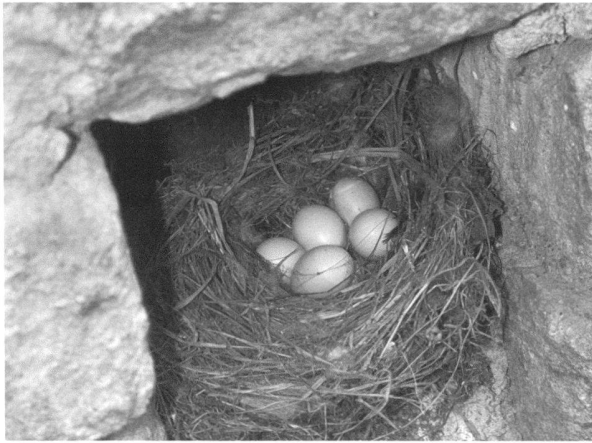
En vue d'éloigner les pigeons des entrées voûtées de l'amphithéâtre et de la tour médiévale, afin d'éviter les dégâts provoqués par leur guano, une entreprise spécialisée a été

Fig. 7. A l'Amphithéâtre, certains trous de boulin servent de nichoir aux pigeons. Cette population envahissante et polluante dégrade le monument (photo MRA).

mandatée par le Service des Bâtiments. Elle a pris cette année quelques premières mesures, comme la pose de filets devant certaines fenêtres du Musée. S. Bigović a contribué pour sa part en obturant par un moellon scellé en retrait la plupart des trous de boulin accessibles qui servent de perchoir ou de nichoir aux funestes et malpropres volatiles (fig. 7). Ce fut aussi l'occasion d'éradiquer la végétation ligneuse qui s'était développée dans les anfractuosités des murs, et d'en traiter les racines pour éviter toute repousse (fig. 8). D'autres mesures sont attendues, comme la pose de pics sur certaines corniches ou plus simplement quelques séances bienvenues de tir aux pigeons.
