**Zeitschrift:** Bulletin de l'Association Pro Aventico  
**Herausgeber:** Association Pro Aventico (Avenches)  
**Band:** 48 (2006)

**Artikel:** Nouvelles recherches sur les aqueducs d'Aventicum  
**Autor:** Grezet, Cédric  
**Kapitel:** 4: Les aqueducs d'Aventicum  
**DOI:** <https://doi.org/10.5169/seals-246262>

## 4. Les aqueducs d'Aventicum

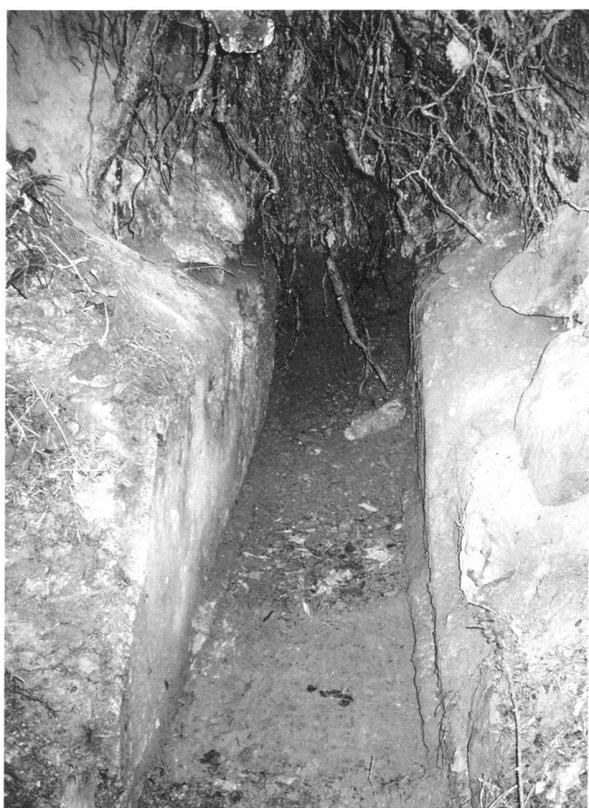
Fig. 7a. Photo de l'aqueduc de Bonne Fontaine au point BF.3.

La conduite ne réapparaît qu'au niveau du tronçon BF.3<sup>66</sup> que l'on peut encore contempler dans le terrain (fig. 7). Les incessants changements de lit de l'Arbogne

l'ont ainsi coupée de manière perpendiculaire, laissant apparaître ses vestiges dans la falaise molassique à quelques mètres au-dessus du cours d'eau. L'altitude de circulation de l'eau se situe à 545,81 m.

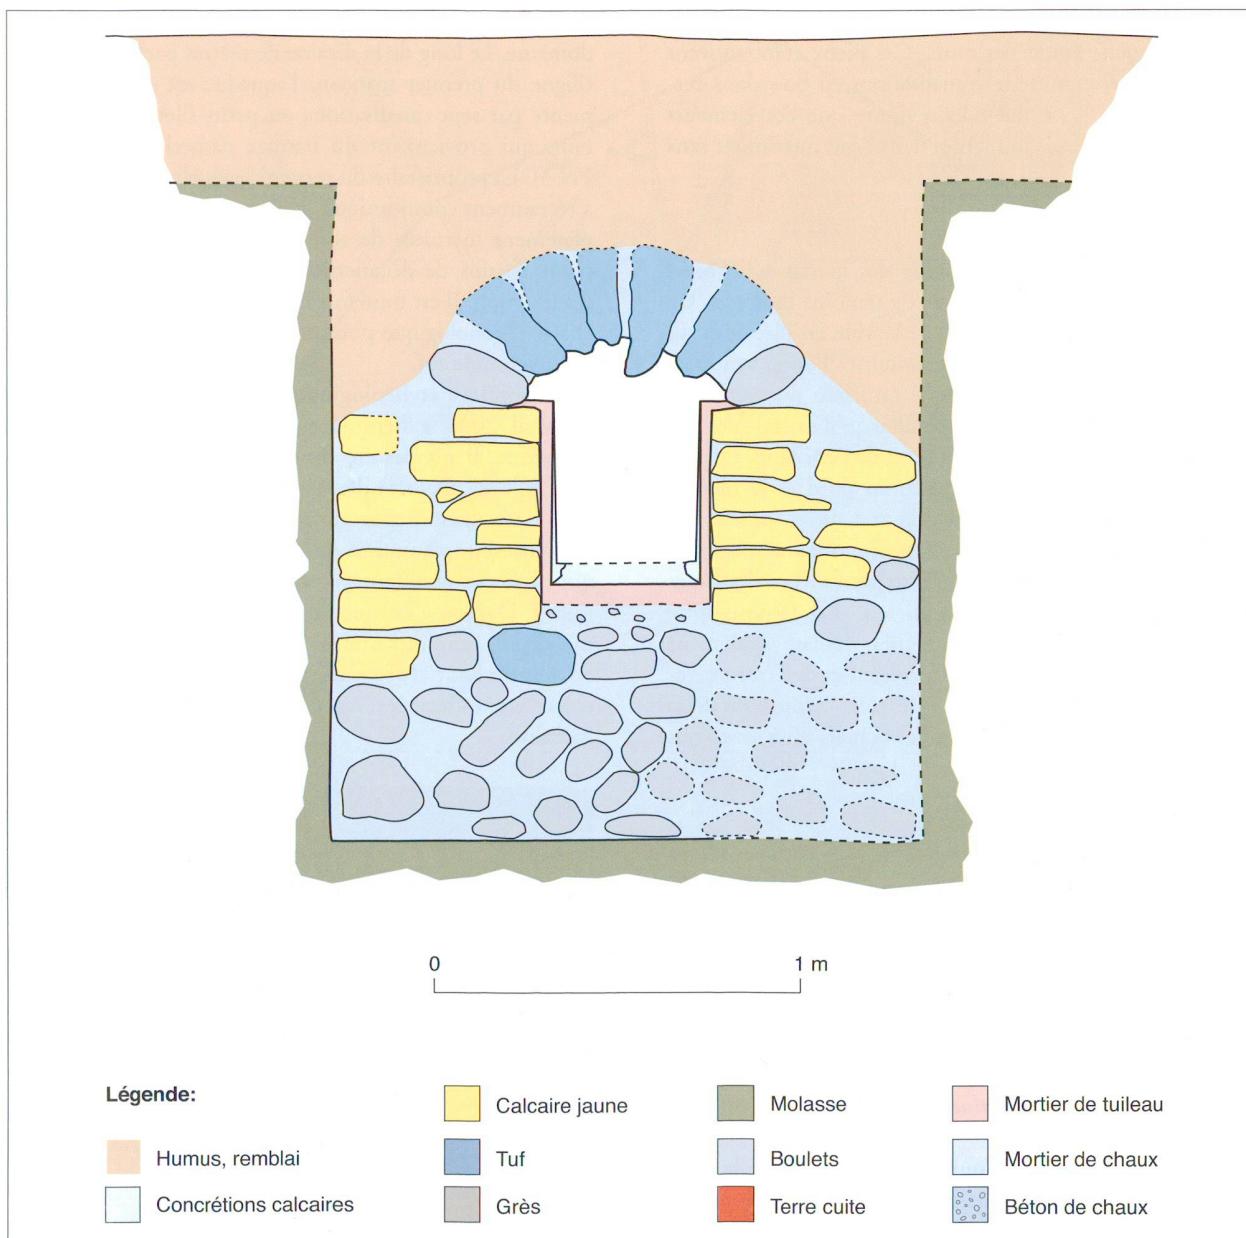
Fig. 7b. Coupe de l'aqueduc de Bonne Fontaine au point BF.3, vue aval. Echelle: 1:20. Altitude du fond du canal: 545,81 m.

Le tronçon BF.3 témoigne probablement d'une erreur de calcul de pente qui a dû être compensée par des fondations d'une épaisseur démesurée (fig. 7b)<sup>160</sup>. La fine couche de concrétion calcaire qui se situe au fond de la tranchée de BF.7 est très probablement due à une fuite locale du canal (fig. 11b). Quant au tronçon BF.13, il se démarque des autres à cause du mortier de tuileau qui recouvre entièrement l'arase des piédroits, ainsi que par le fait qu'il n'est pas établi dans une tranchée (fig. 13).

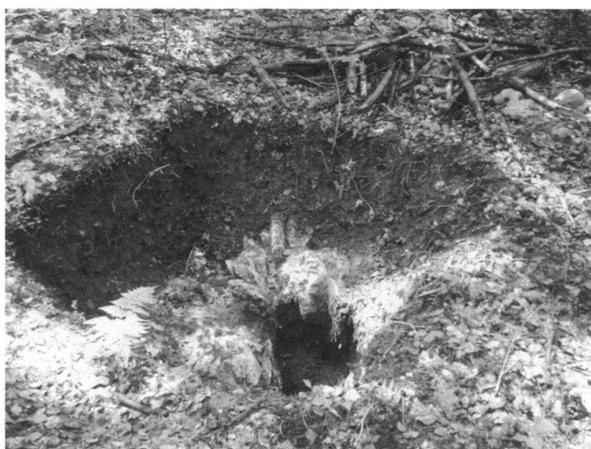
Fig. 8. Photo du sondage clandestin sur l'aqueduc de Bonne Fontaine au point BF.P.11.

Une vingtaine de mètres plus loin, l'aqueduc a été mis au jour par une personne inconnue qui a détruit la voûte sur environ un mètre de long (BF.P.11, fig. 8), avant de camoufler son méfait avec des branches.

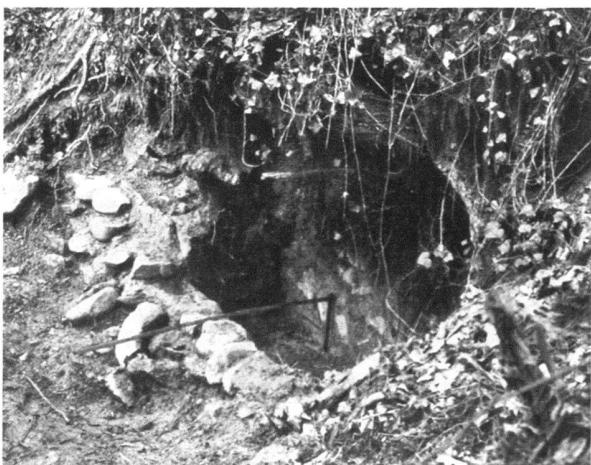
Fig. 9. Photo de l'aqueduc de Bonne Fontaine éventrée au point BF.5 tel qu'était était préservée en 1942.

Nous n'avons pas pu observer le point BF.5<sup>68</sup> qui a connu le même sort que le tronçon précédent. Autrefois, l'aqueduc y était bien conservé, mais il s'est rapidement dégradé comme l'a constaté E. Olivier entre ses deux visites, de 1942 et 1962. Six ans après cette dernière, J.-P. Aubert l'a retrouvé cinq mètres plus bas dans le lit de la rivière<sup>69</sup>. En réalité, E. Olivier y a repéré deux tronçons distants l'un de l'autre de trois mètres. Le premier se présente éventré (fig. 9), tandis que le deuxième a été coupé sur

toute sa longueur, offrant ainsi une vue sur l'intérieur du canal. L'altitude approximative du fond du canal est de l'ordre de 535,00 m.

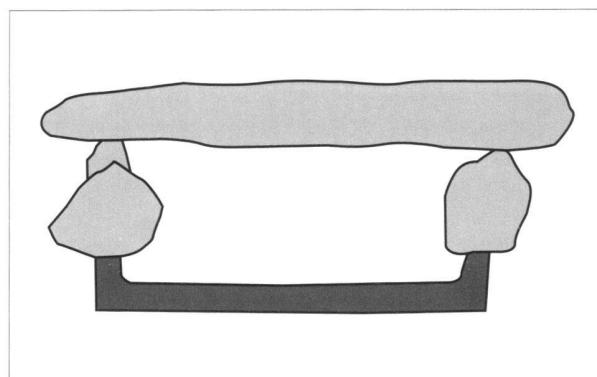
Fig. 10. Coupe de la conduite secondaire de l'aqueduc de Bonne Fontaine au point BF.S.2. Sans échelle. (cf. fig. 7b).

La documentation de fouilles datées de 1899 nous révèle la présence d'une autre conduite secondaire, venant cette fois-ci des *Marais Galley*, au sud (BF.S.2<sup>72</sup>, fig. 10). Grâce à la technique de construction et aux matériaux utilisés, notamment des *tegulae*, il ne fait pratiquement aucun doute qu'elle soit d'époque romaine<sup>73</sup>. Cependant, le franchissement de l'Arbogne s'avérait un obstacle non négligeable. Comment les ingénieurs romains l'ont-ils négocié? Y avait-il un pont en bois ou une structure similaire en maçonnerie? Quoi qu'il en soit, les eaux torrentielles n'ont pas laissé de traces. C'est à proximité du point BF.P.30 qu'il faut envisager la jonction. Cet apport d'eau devait être coûteux en frais de construction et d'entretien, alors que de nombreux autres captages secondaires pouvaient facilement être réalisés à proximité du tracé de la conduite principale.

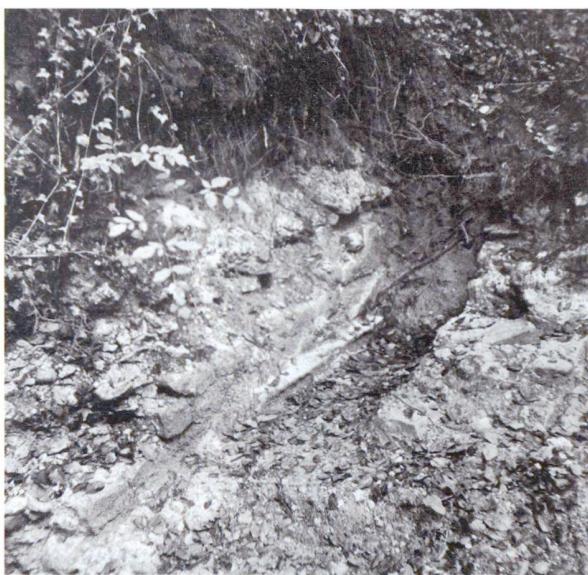
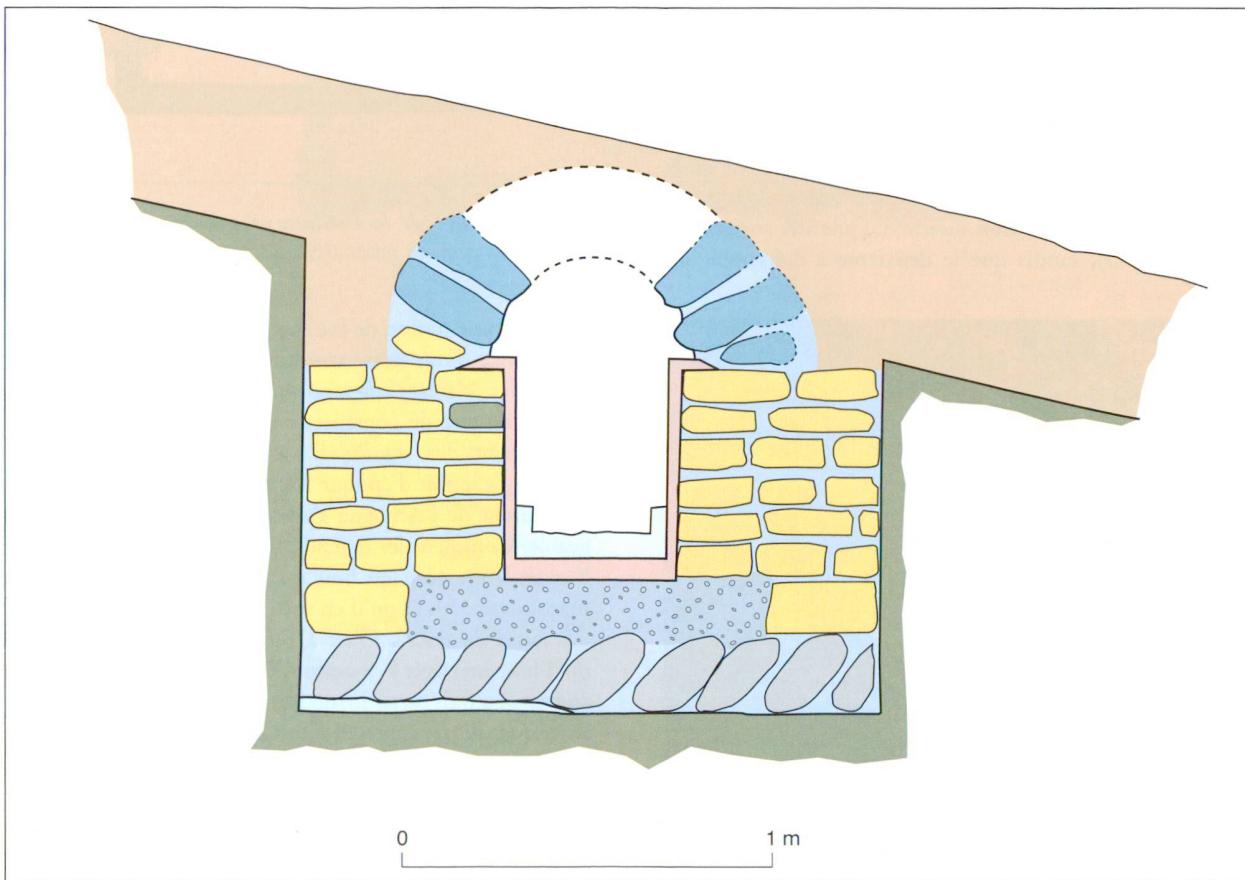
Fig. 11a. Photo de l'aqueduc de Bonne Fontaine au point BF.7.

Fig. 11b. Coupe de l'aqueduc de Bonne Fontaine au point BF.7, vue amont. Echelle: 1:20. Altitude du fond du canal: 520,00 m. (légende des couleurs cf. fig. 7b).

ouest de la place, J.-P. Aubert a pu observer quelques claveaux de sa voûte, tandis qu'à l'est l'aqueduc était en bon état de conservation (fig. 11). Le fond du canal se situe à 520,00 m.

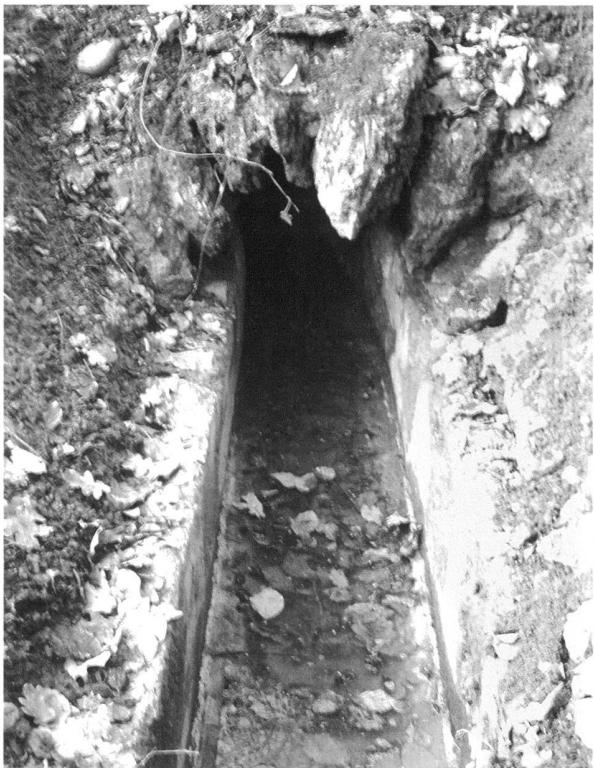
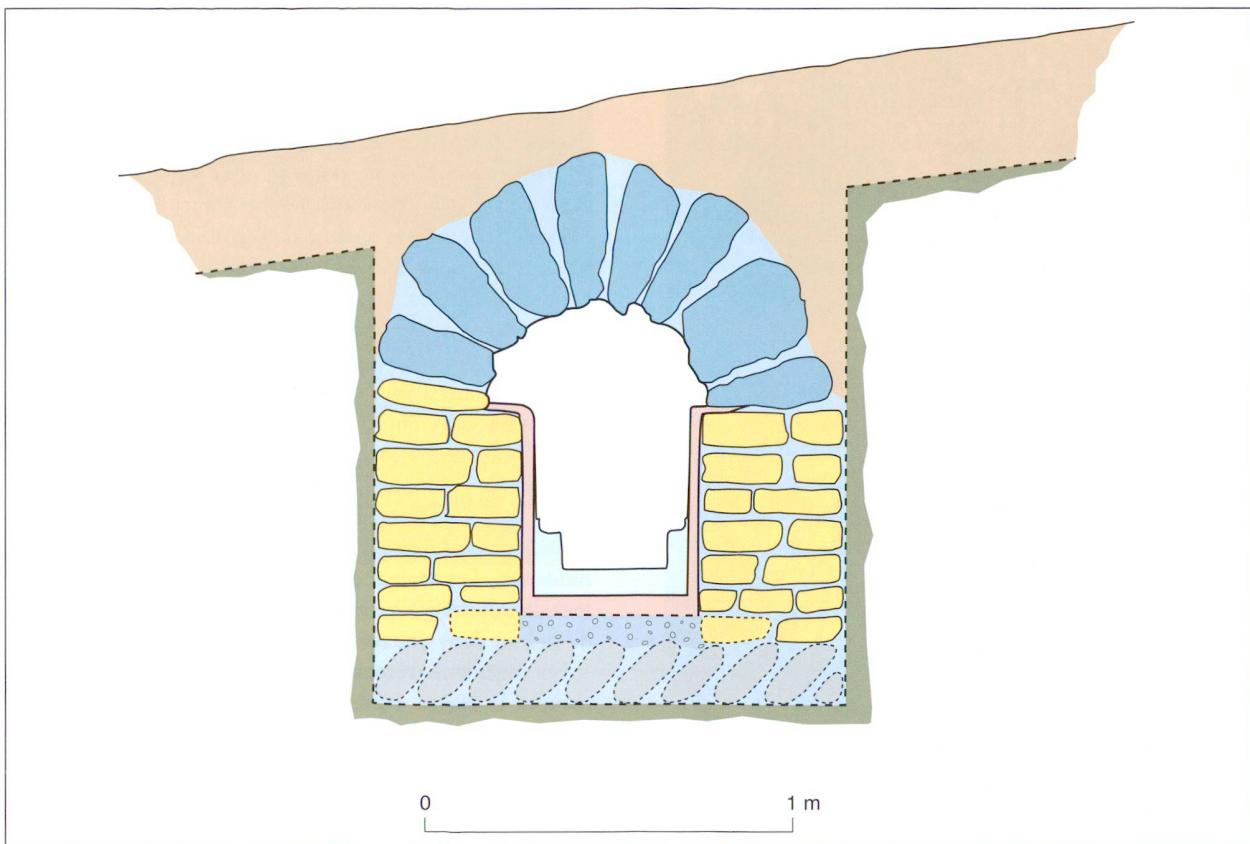
Fig. 12a. Photo de l'aqueduc de Bonne Fontaine rempli d'eau au tronçon BF.10

Fig. 12b. Coupe de l'aqueduc de Bonne Fontaine au point BF.10, vue aval. Echelle: 1:20. Altitude du fond du canal: 513,98 m. (cf. fig. 7b).

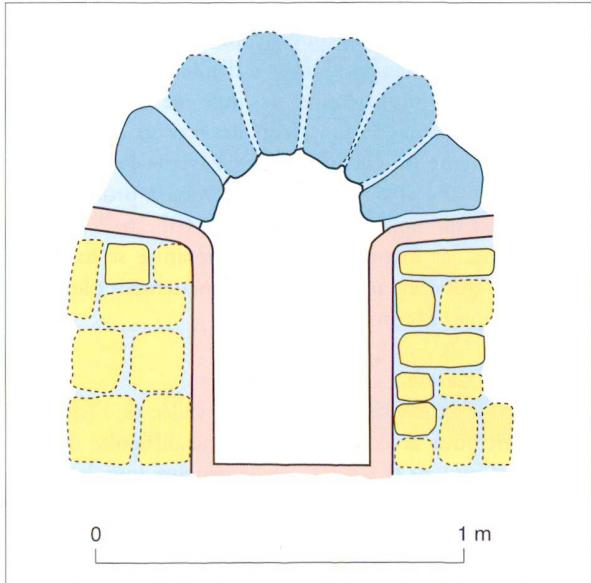
Fig. 13. Coupe de l'aqueduc de Bonne Fontaine au point BF.13. Echelle: 1:20. Altitude du fond du canal: 504,30 m. (cf. fig. 7b).

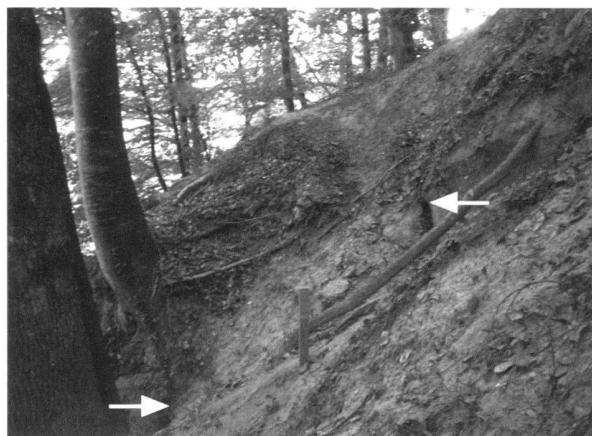
Fig. 14. Tranchée dans la molasse et son remblayage au point BF.P.74. Les limites visibles du creusement sont marquées par les flèches blanches.

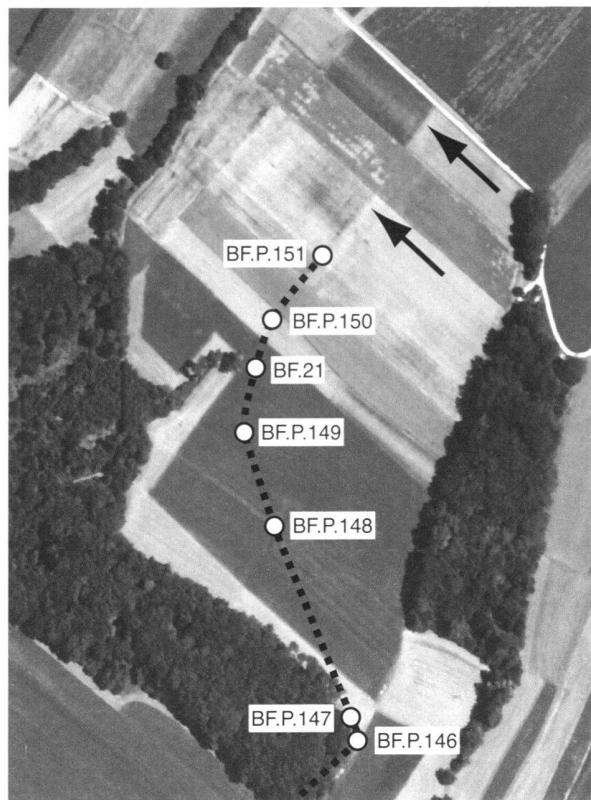
Fig. 15. Photo aérienne complétée avec le parcours de l'aqueduc de Bonne Fontaine jusqu'au point BF.P.151. Les deux flèches indiquent les éventuelles traces de l'aqueduc dans les champs.

Après ce décrochement, l'aqueduc se situe à nouveau à une profondeur plus habituelle. Des travaux de pose d'un collecteur en 1992 au point BF.21<sup>92</sup> et une photo aérienne nous permettent de retrouver sa trace. Le cliché fait ressortir un alignement perceptible dans deux champs, dans le prolongement de BF.P.151 (fig. 15).

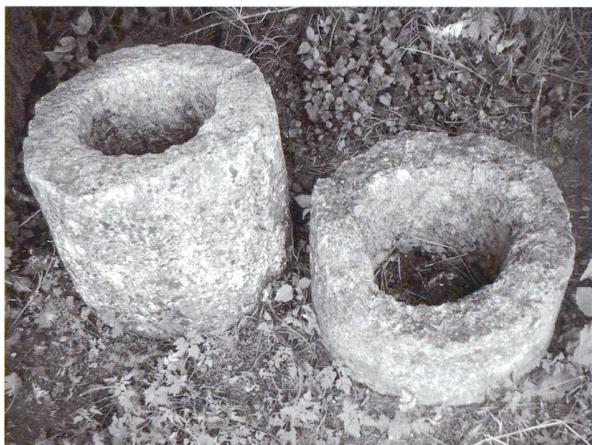
Fig. 16. Photo des éventuelles canalisations en pierre évidée se trouvant dans le lapidaire du Cigognier à Avenches.

pierre évidée provenant d'Avenches (fig. 16)<sup>103</sup>. Leur forme parfaitement cylindrique suggère par contre plutôt une utilisation en tant que pièce de jonction entre des canalisations en bois.

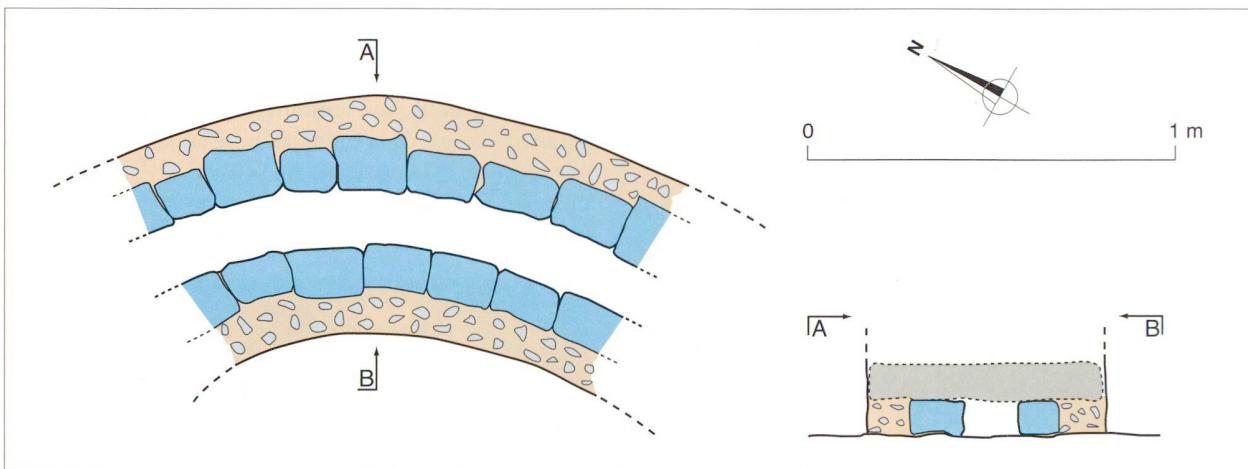
Fig. 17. Plan et coupe de la conduite secondaire de l'aqueduc de Coppet au point C.S.2. Echelle: 1:20. (cf. fig. 7b).

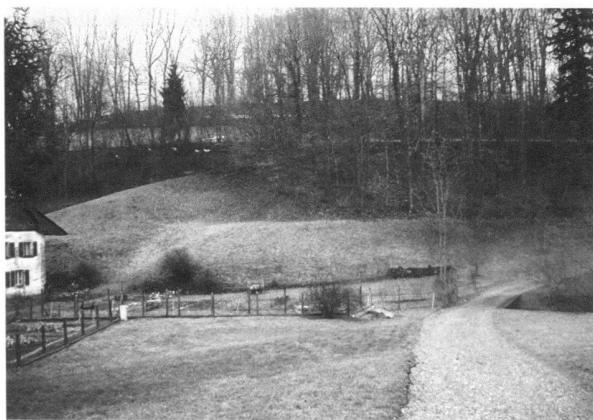
Fig. 18. Une partie du replat près du hameau de Coppet entre C.P.25 et C.P.26.

marquait un alignement au-dessus de l'aqueduc. Après le point de mesure de prospection suivant, la conduite change de direction, contournant le groupe de maisons de la Scie et passant par la même occasion sous le ruisseau d'Oleyres (C.P.19 à C.P.22). L'aqueduc n'aurait pas été recoupé à cet endroit lors de la pose d'un collecteur en 1989/1990. Se rapprochant par la suite de plus en plus de la Longeague, il est probablement enfoui sous un long replat qui se remarque bien dans le terrain entre les points C.P.24 et C.P.26 (fig. 18). Il se dirige toujours dans la même direction jusqu'à un nouveau replat, après avoir sans doute perdu de l'altitude grâce à un autre puits de chute. Cette plateforme a sûrement été remployée afin d'y établir le bief du moulin de Coppet (C.4)<sup>110</sup>.

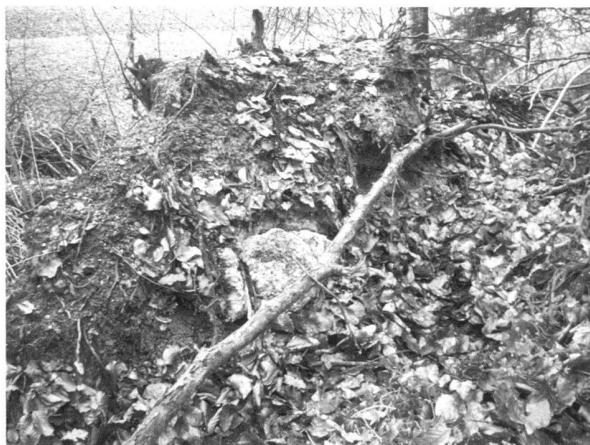
Fig. 19. Photo de l'arbre couché ayant emporté des claveaux de l'aqueduc de Coppet dans ses racines au point C.P.30.

rain est caractéristique d'une récupération de la conduite romaine. Légèrement en aval, un arbre s'est couché, emportant dans ses racines une partie de la voûte (C.P.30, fig. 19).

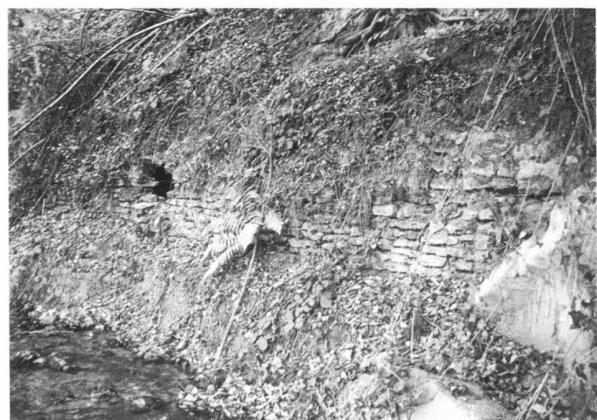
Fig. 20. Photo de l'aqueduc de Coppet au point C.6.

ainsi d'observer l'intérieur du canal à travers cette « fenêtre » (fig. 20). Comme J.P. Aubert s'est servi d'une borne qui a été déplacée, une erreur est intervenue dans le calcul de l'altitude du fond du canal. Le relevé d'un nouveau cheminement depuis un point topographique sûr nous a donné l'altitude de 473,73 m.

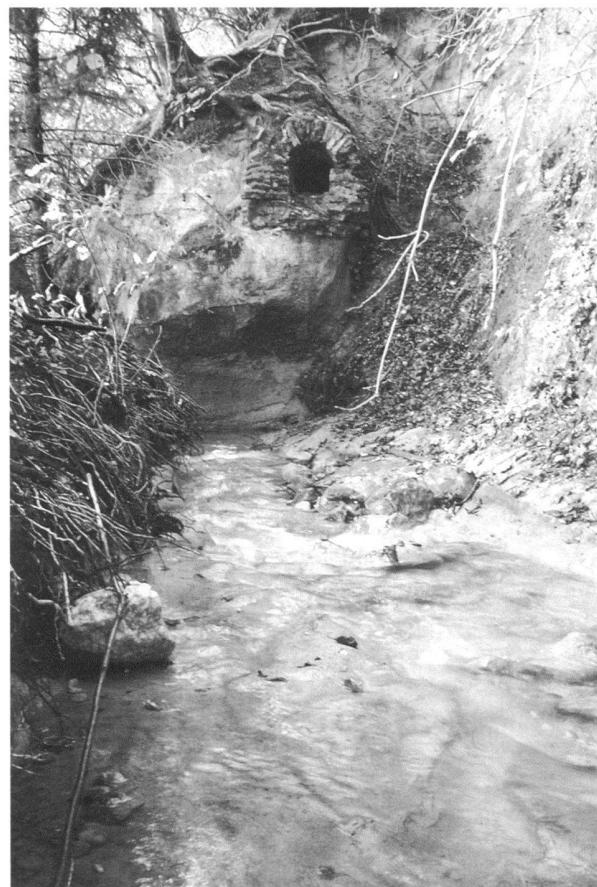
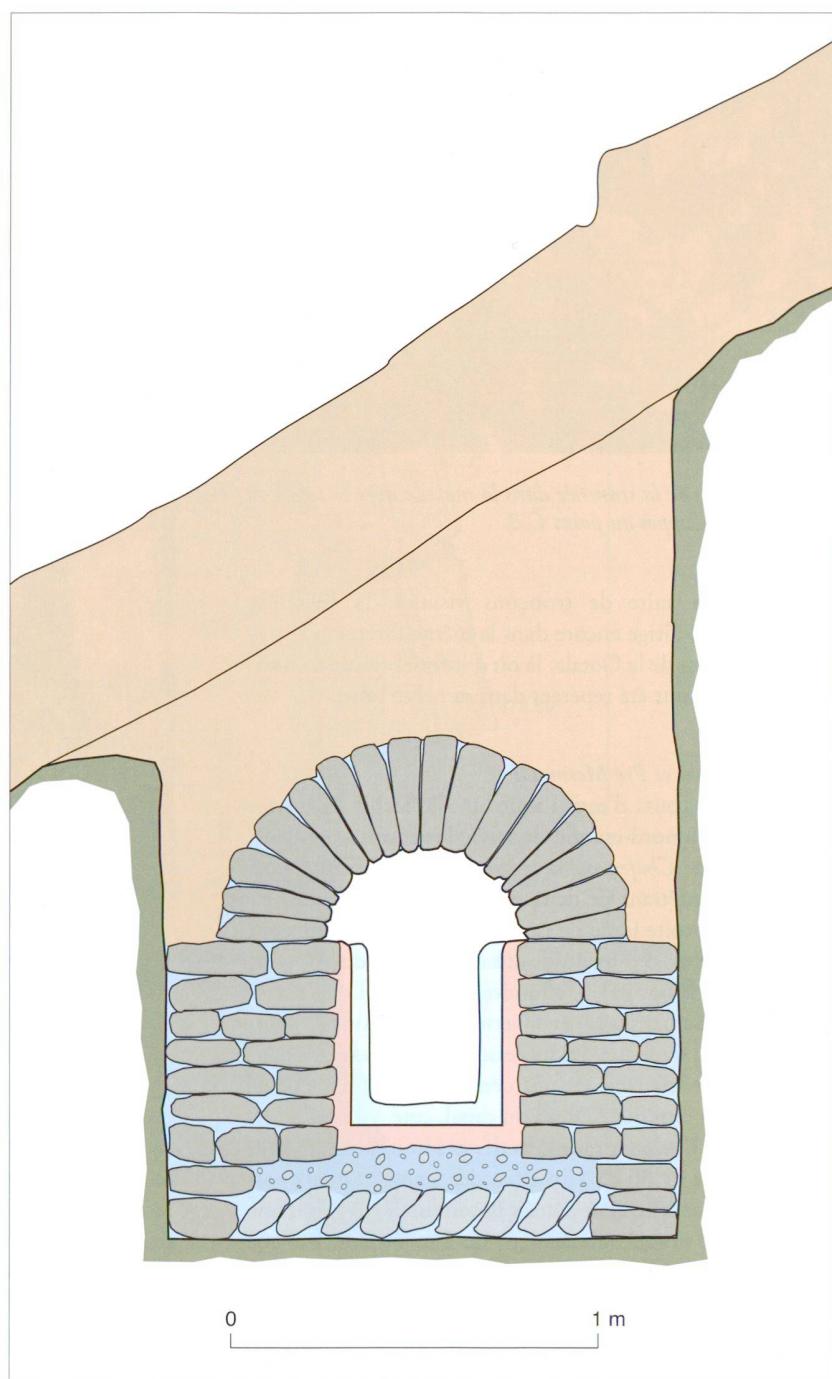
Fig. 21a. Photo de la conduite de Coppet sortant de la roche au point C.7.

Fig. 21b. Coupe de l'aqueduc de Coppet au point C.7, vue aval. Echelle: 1:20. Altitude du fond du canal: 473,62 m. (légende des couleurs cf. fig. 7b).

En aval, les intempéries du début de l'année 2006 ont fait apparaître des vestiges du piédroit gauche. Les quelques mètres suivants ont en revanche disparu depuis longtemps, emportés par le ruisseau, jusqu'au point C.7<sup>113</sup> où se situe le tronçon d'aqueduc aventicien le plus spectaculaire que l'on puisse encore contempler (fig. 21). Il jaillit hors de la

Les conduites sont en principe bâties dans une tranchée taillée dans la roche mère (fig. 21b). La largeur, mais surtout la profondeur de cette tranchée varient selon les cas. Le radier est composé d'un hérisson surmonté d'une chape de béton de chaux, ou plus rarement de pierres noyées pêle-mêle dans du mortier de chaux. Sur ces fondations s'appuient les deux piédroits maçonnés qui forment le canal en lui-même. Celui-ci est enduit de mortier de tuileau au fond et sur les faces internes des piédroits, jusque sur l'imposte de la voûte, ce qui constitue une particularité des aqueducs aventiciens<sup>159</sup>. Quant à la couverture, elle est toujours constituée d'une voûte comportant un nombre variable de claveaux. Enfin, on retrouve fréquemment des concrétions calcaires qui se sont formées au cours de l'utilisation et qui nous indiquent la hauteur de l'eau dans le *specus*.

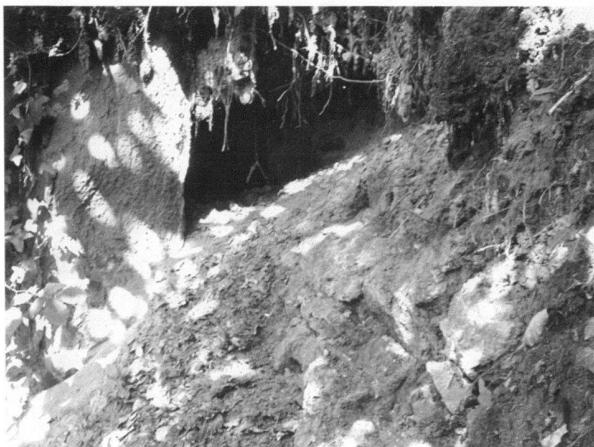
Fig. 22. Photo de la tranchée dans la molasse avec la voûte de l'aqueduc de Coppet au point C.8.

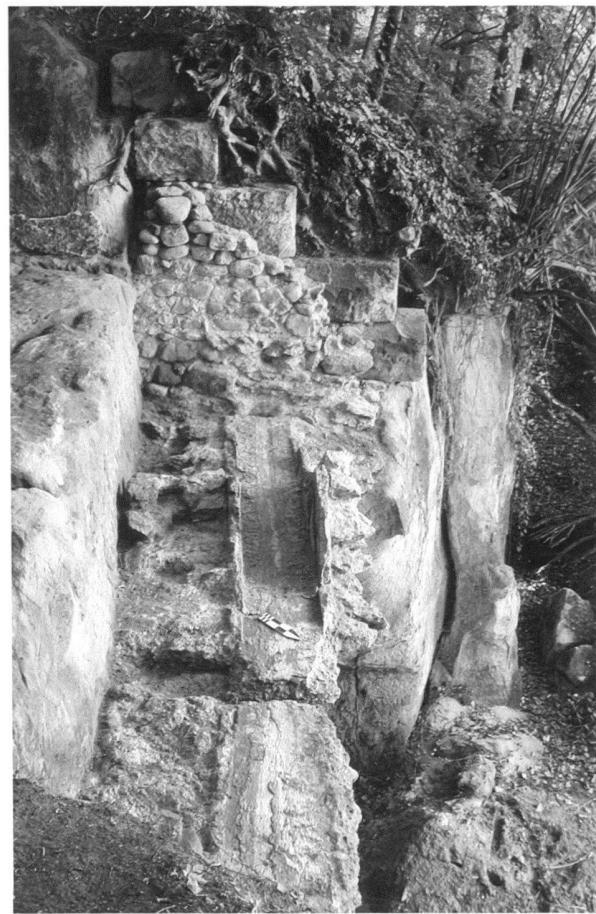
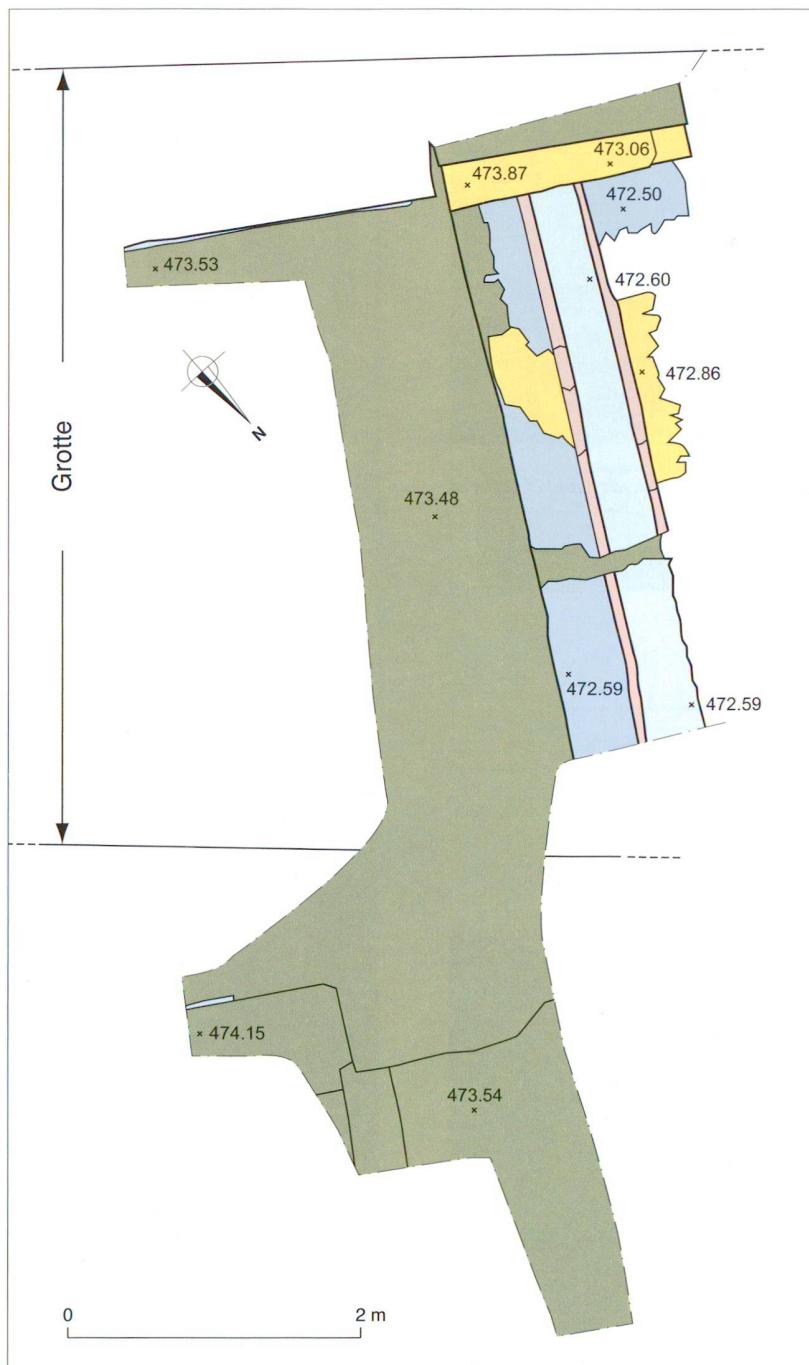
Fig. 23a. Photo de l'aqueduc de Coppet et les aménagements tardifs au point C.10.

Fig. 23b. Plan de l'aqueduc de Coppet au point C.10. Echelle: 1:50. (légende des couleurs cf. fig. 7b).

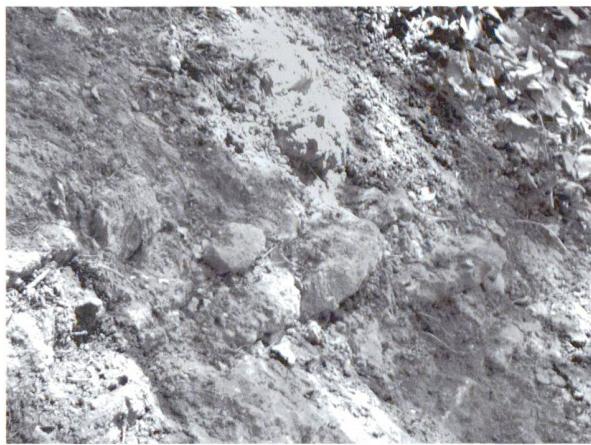
Fig. 24. La voûte affleurante de l'aqueduc de Coppet dans la pente au point C.P.36.

Quelques mètres plus loin, l'aqueduc est encore intact, car une partie de la voûte apparaît dans la forte pente (C.P.36, fig. 24). Il se dirige ensuite plus ou moins en droite ligne vers le Col du Larret, où il a été rencontré sur toute la longueur du talweg par un agriculteur qui plantait des perches à haricots (C.11)<sup>117</sup>. Selon cet informateur, le fond de la structure correspondrait à une altitude d'environ 471,20 m.

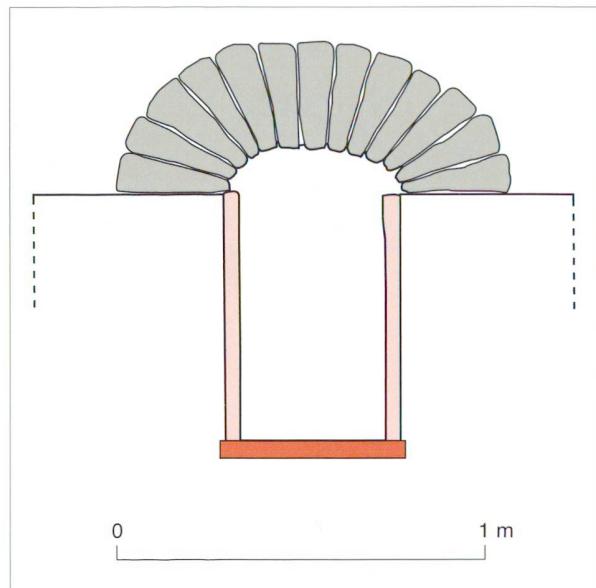
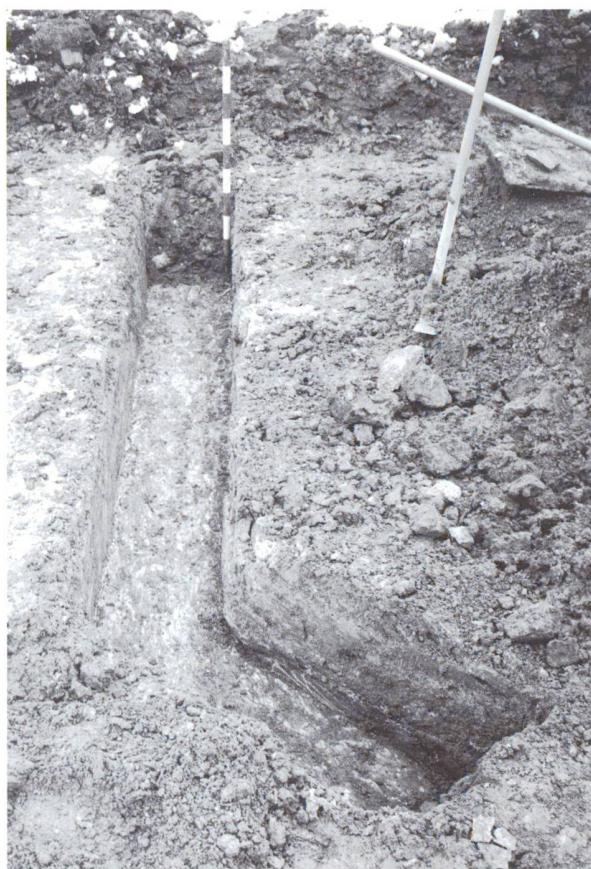
Fig. 25b. Coupe de l'aqueduc de Coppet au point C.12, vue amont. Echelle: 1:20. Altitude du fond du canal: 471,05 m. (légende des couleurs cf. fig. 7b).

Fig. 25a. Photo du tronçon C.12 de l'aqueduc de Coppet.

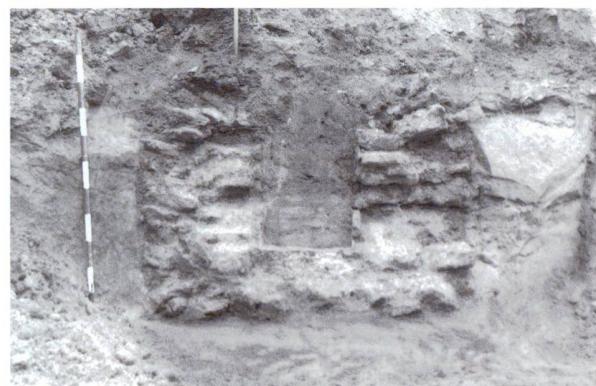
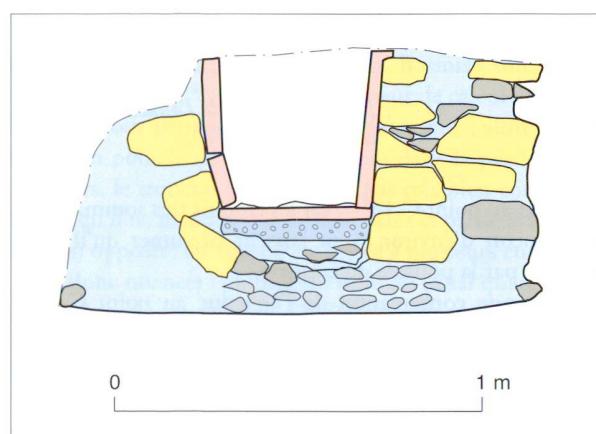
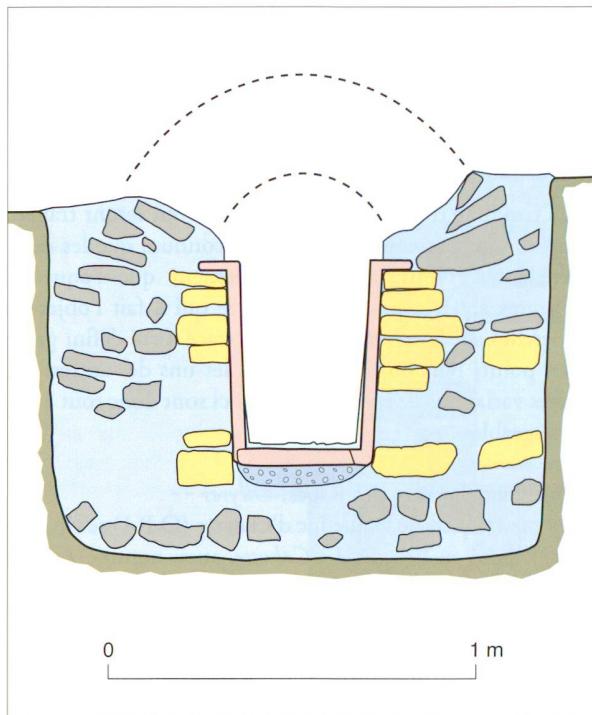
Fig. 26a. Photo de la coupe aval à travers l'aqueduc de Coppet au point C.13.

Fig. 26b. Coupe de l'aqueduc de Coppet au point C.13, vue amont. Echelle: 1:20. Altitude du fond du canal: 471,02 m. (légende des couleurs cf. fig. 7b).

Fig. 26c. Coupe de l'aqueduc de Coppet au point C.13, vue aval. Echelle: 1:20. Altitude du fond du canal: 471,12 m. (légende des couleurs cf. fig. 7b).

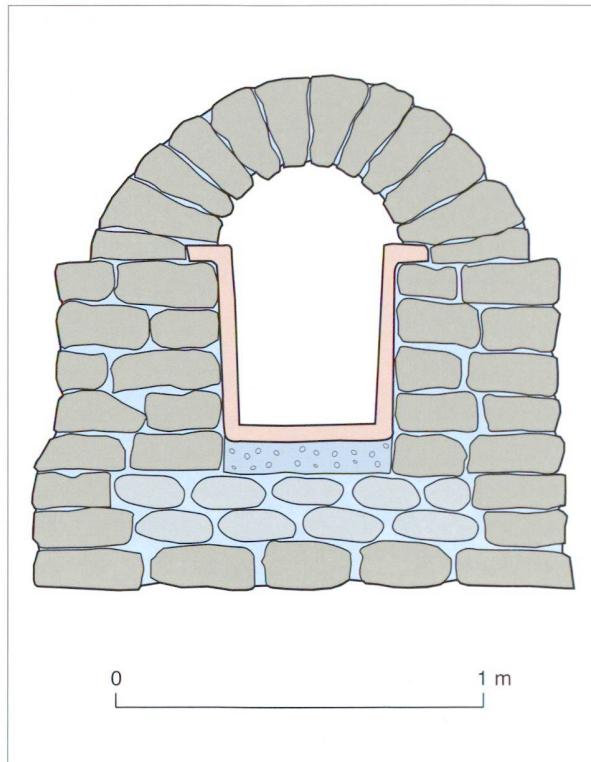
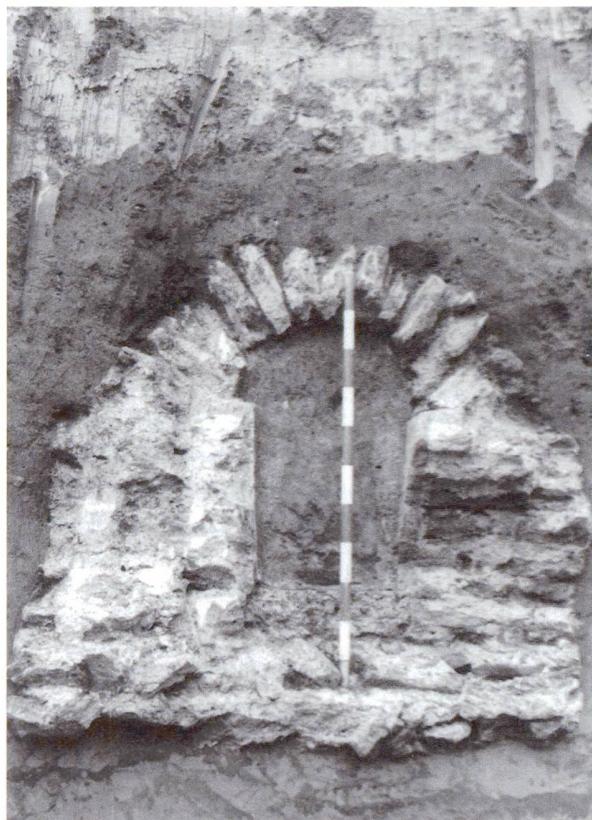
Fig. 27b. Coupe de l'aqueduc de Coppet au point C.16, vue aval. Echelle: 1:20. Altitude du fond du canal: inconnue. (légende des couleurs cf. fig. 7b).

Fig. 27a. Photo de l'aqueduc de Coppet au point C.16.

La bonne conservation de l'aqueduc au point C.16<sup>122</sup> contraste fortement avec celle des deux tronçons précédents. Selon le relevé effectué, la structure, intacte, n'est pas insérée dans une tranchée, une fois n'est pas coutume (fig. 27). Les indications altimétriques font toutefois défaut,

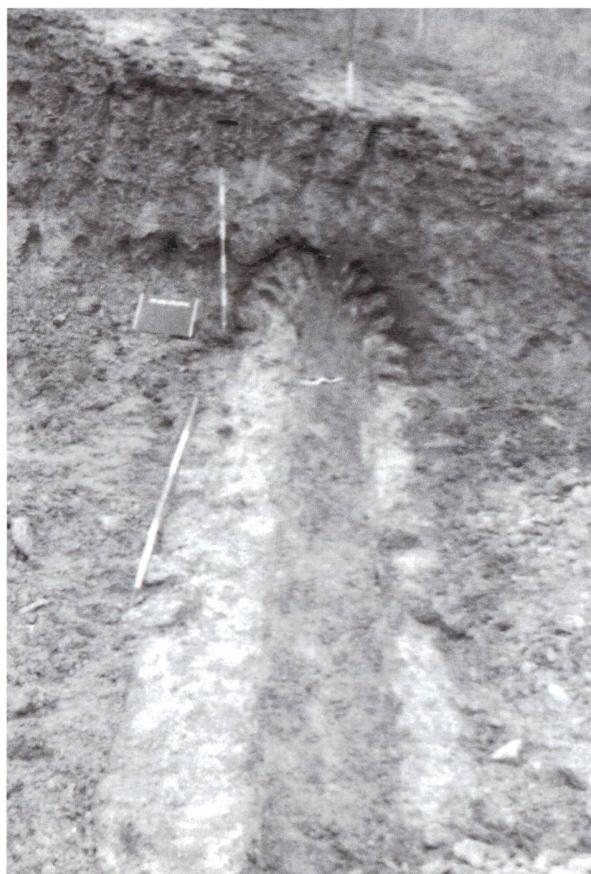
Fig. 28. Photo de l'aqueduc de Coppet au point C.17.

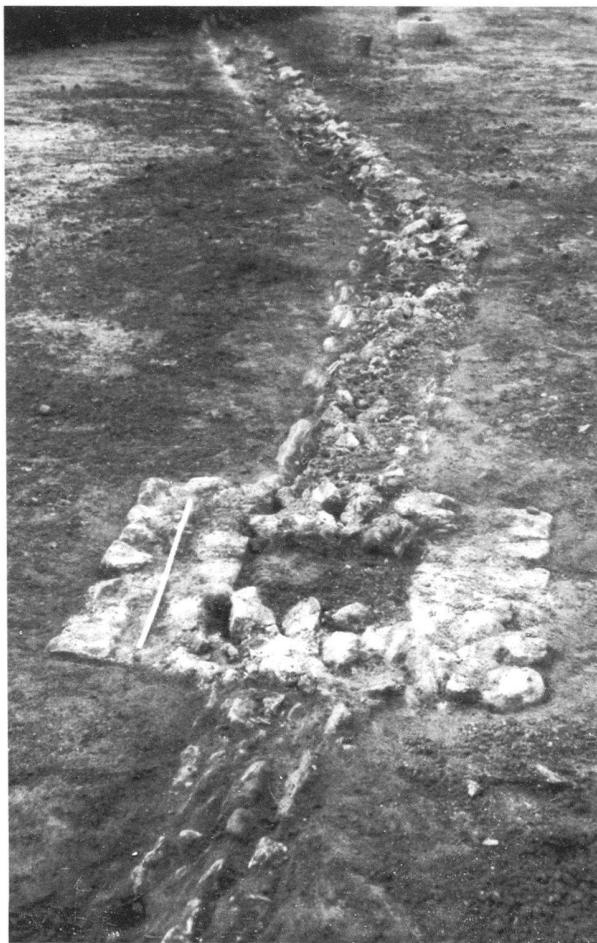
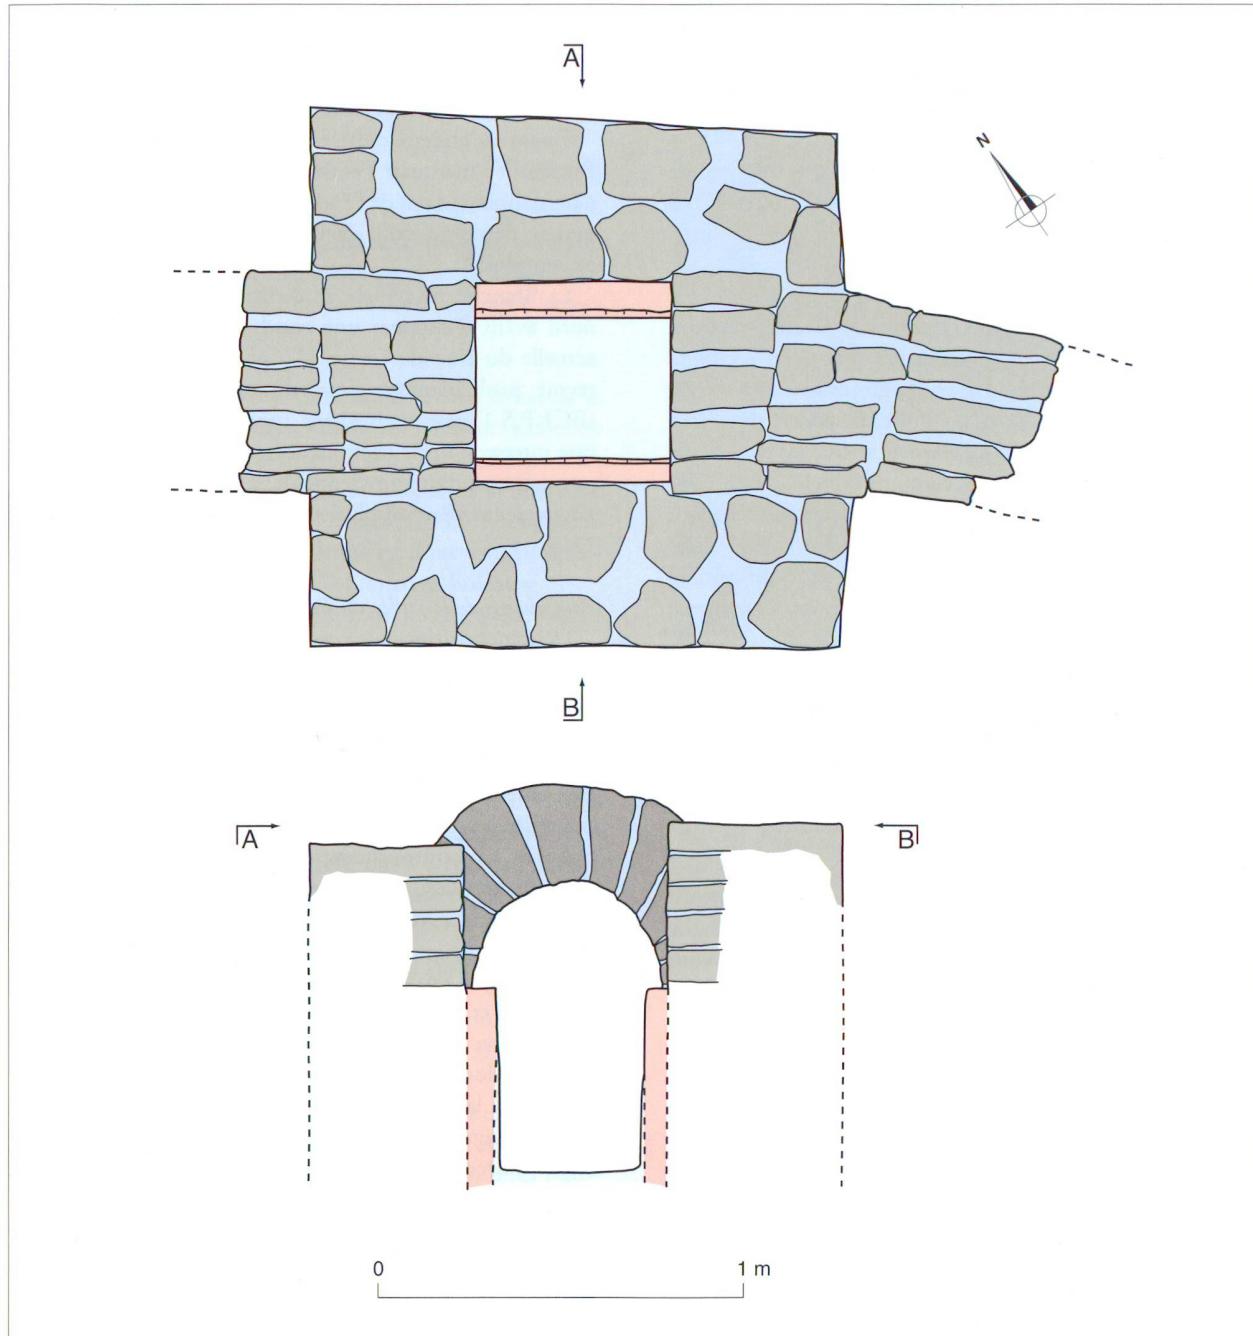
Fig. 29a. Photo de l'aqueduc de Coppet au point C.18 comportant deux coudes et un regard.

Fig. 29b. Plan et coupe de l'aqueduc de Coppet au point C.18. Echelle: 1:20. Altitude sur concrétions: 470,74 m. (légende des couleurs cf. fig. 7b)

au-dessus du niveau de la voûte. A cet endroit, l'altitude de 470,74 m a pu être mesurée au fond du canal, sur les concrétions calcaires.

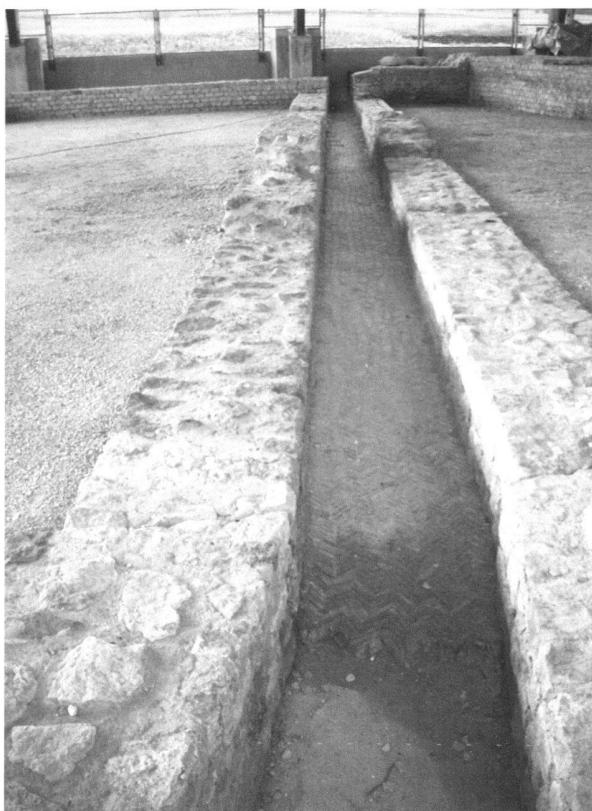
Fig. 30. Photo du canal de l'aqueduc du Bois de Châtel 1 avec son fond en opus spicatum, traversant le frigidarium des thermes d'*En Perruet*, vue amont.
