**Zeitschrift:** Bulletin de l'Association Pro Aventico  
**Herausgeber:** Association Pro Aventico (Avenches)  
**Band:** 48 (2006)

**Artikel:** Nouvelles recherches sur les aqueducs d'Aventicum  
**Autor:** Grezet, Cédric  
**Kapitel:** 4: Les aqueducs d'Aventicum  
**DOI:** <https://doi.org/10.5169/seals-246262>

## 4. Les aqueducs d'Aventicum

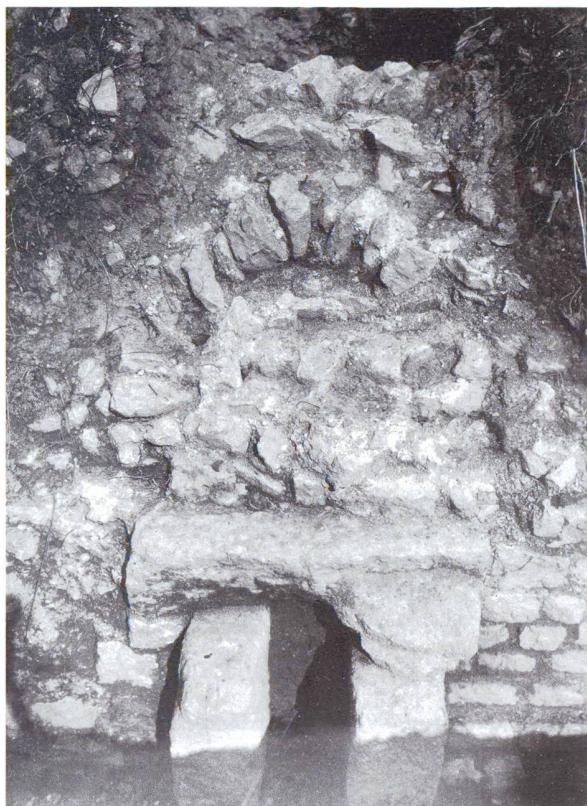
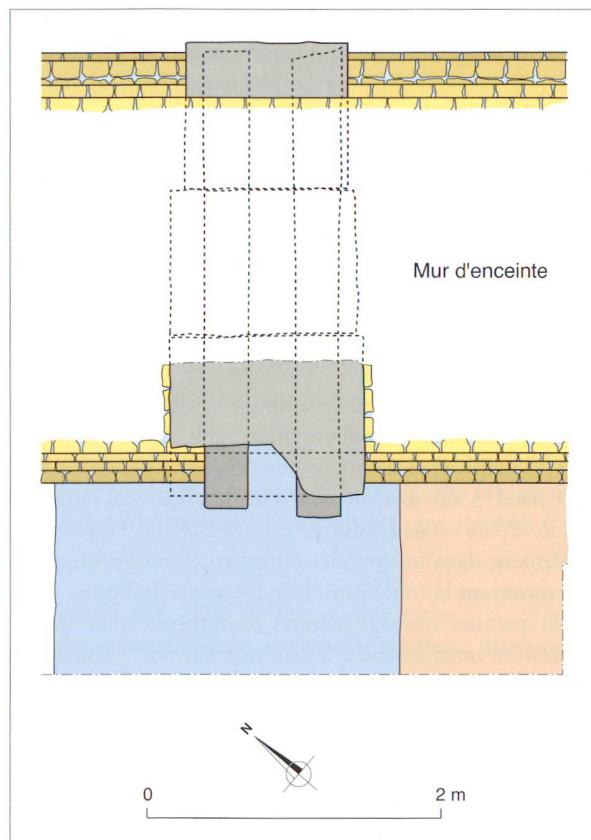
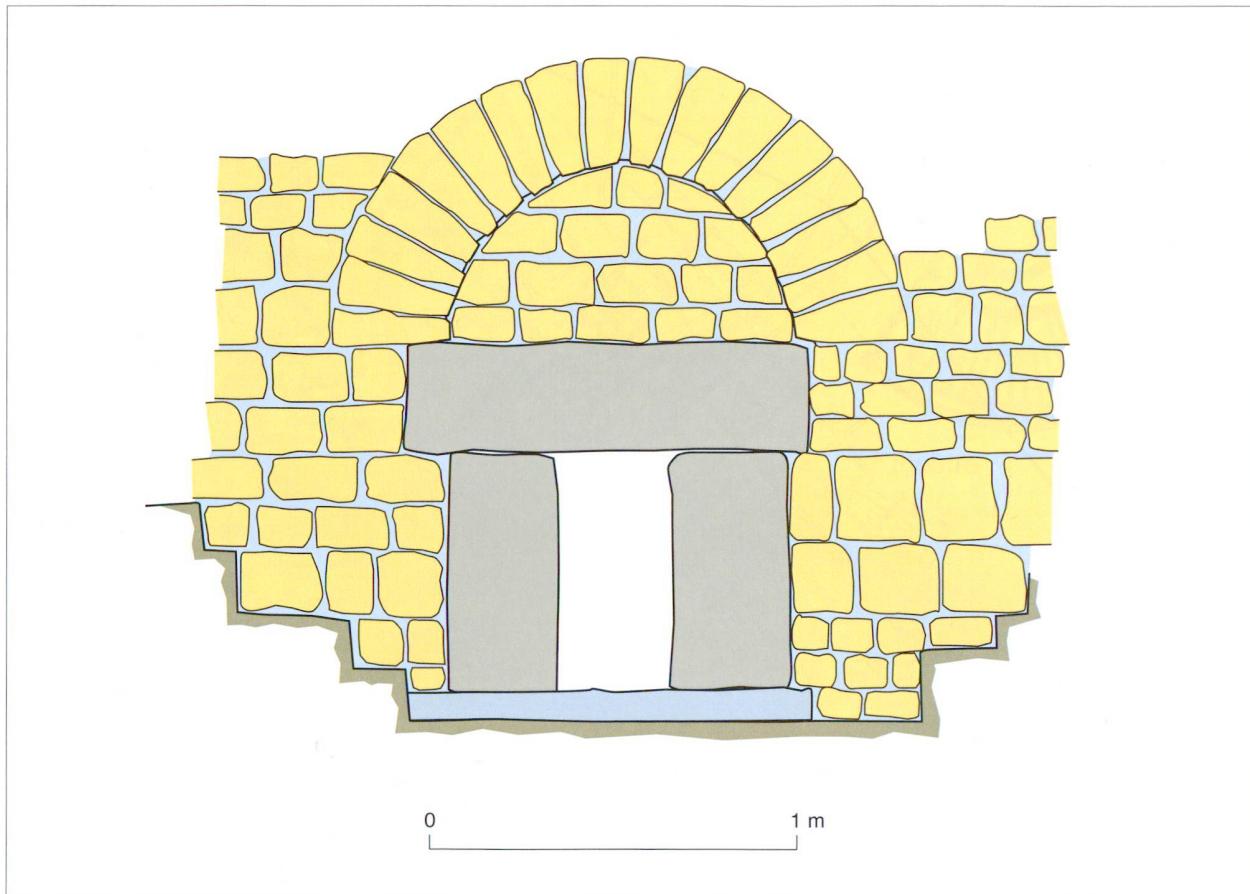
Fig. 31a. Photo de l'aqueduc du Bois de Châtel 3 traversant le rempart au point BC3.1.

Fig. 31b. Plan de l'aqueduc du Bois de Châtel 3 traversant le rempart au point BC3.1. Echelle: 1:50. (légende des couleurs cf. fig. 7b).

Fig. 31c. Coupe de l'aqueduc du Bois de Châtel 3 traversant le rempart au point BC3.1, vue amont. Echelle: 1:20. Altitude du fond du canal: inconnue. (légende des couleurs cf. fig. 7b).

Le franchissement de l'enceinte romaine s'effectue au point BC3.1<sup>146</sup>, qui a fait l'objet de fouilles en 1933 (fig. 31). Plus loin, l'aqueduc marque un léger coude et se dirige vers le point le plus bas de la dépression. Dans cet intervalle, il reçoit de l'eau provenant de deux conduites secondaires (BC3.P.S.1 et BC3.P.S.2). Celles-ci sont très

BC3.1 est le seul tronçon attesté de la conduite du Bois de Châtel 3. Avec les différents ressauts qui élargissent le rempart, ce sont pratiquement trois mètres qu'il lui fallait traverser. Des dalles de grès d'une épaisseur d'une trentaine de centimètres sont posées de chant sur un lit de béton de chaux. D'autres dalles du même matériau reposent à l'horizontale sur les précédentes, formant ainsi un canal de 33 cm de large pour une hauteur maximale de 65 cm. Deux choses surprennent: d'une part, le manque un revêtement de dalles ou de tuiles au fond du canal, car le béton de chaux n'est absolument pas adapté au passage de l'eau. D'autre part, l'absence d'enduit de tuileau sur les parois est également étrange, même si de l'argile aurait parfaitement pu remplacer le mortier hydraulique. Il n'existe cependant aucune description de ce tronçon et les photos disponibles ne permettent pas de se prononcer à ce sujet. Un arc de décharge constitué de claveaux en calcaire jaune couronne le dispositif.

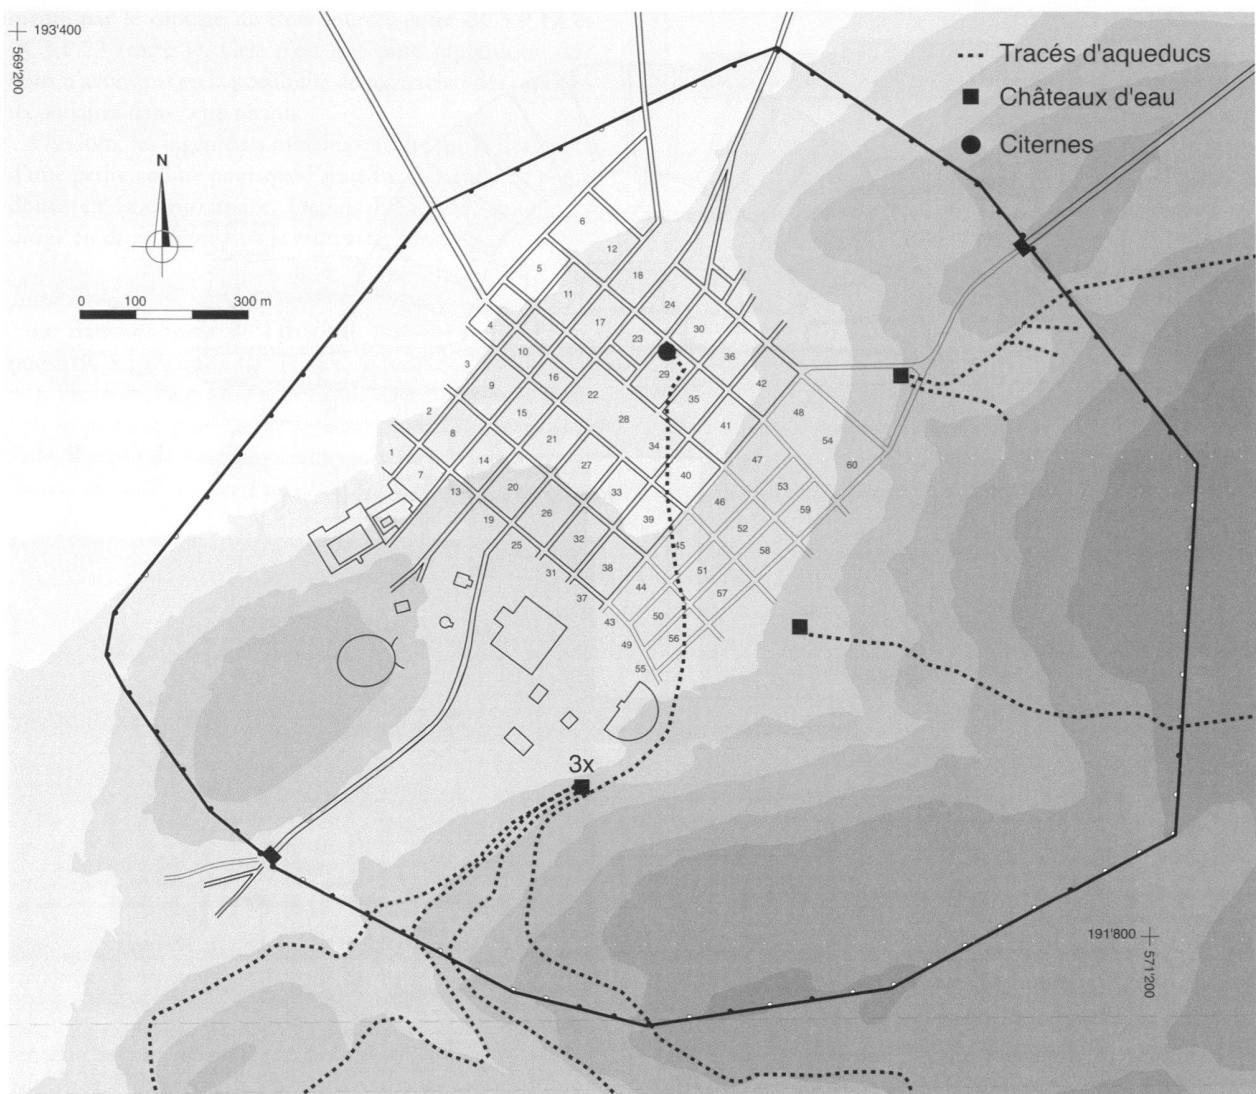
Fig. 32. Plan des châteaux d'eau et des citernes alimentés par les aqueducs aventiciens.

Trois *castella divisoria* ont pu être identifiés en contre-haut du théâtre antique au lieu-dit *Au Gros Tertre* (fig. 32). Cet emplacement est judicieux à plus d'un titre: les aqueducs ne doivent pas traverser la ville, les bassins surplombent toute la plaine et la différence altimétrique n'est pas trop importante. L'interprétation d'une photographie aérienne corrobore d'autre part notre hypothèse (fig. 33). Sur celle-ci, une ligne relie notre secteur d'intérêt à un sanctuaire/nymphée<sup>149</sup>. Le ton sombre de ce trait pourrait plaider en faveur d'une récupération, peut-être d'une canalisation d'aménée d'eau.

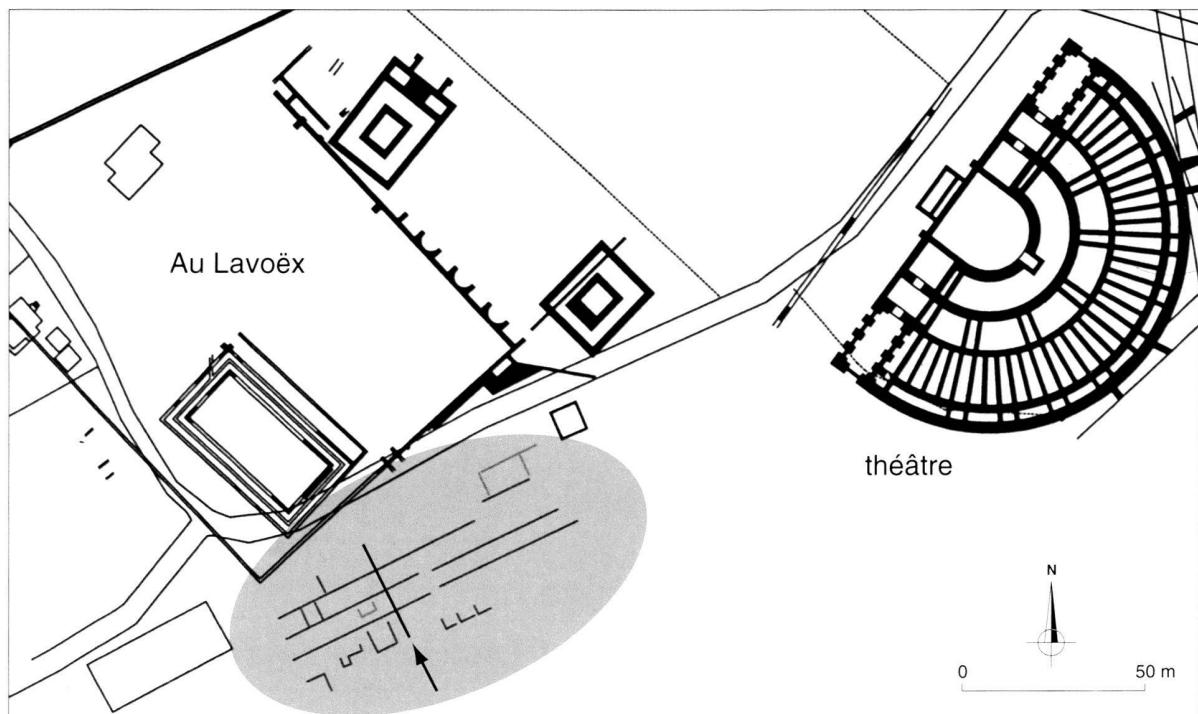
Fig. 33. Extrait du plan interprétatif des photos aériennes au sud du nymphée/sanctuaire. La zone interprétée est entourée en gris. La flèche marque l'éventuelle récupération d'une canalisation provenant des châteaux d'eau. Échelle: 1:2'000.

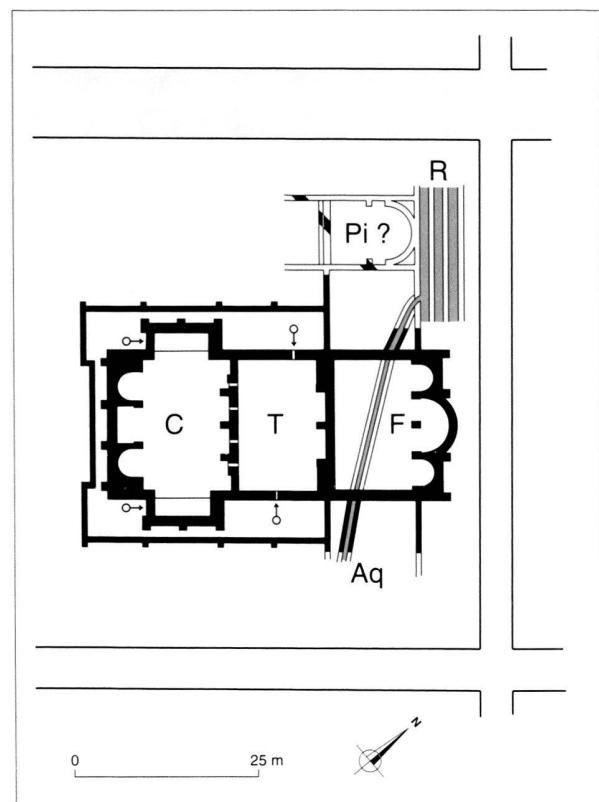
Fig. 34. Plan des thermes d'*En Perruet* à l'état 1. Aq: aqueduc, C: caldarium, F: frigidarium, Pi: palestre, R: citernes, T: tepidarium. Sans échelle.
