**Artikel:** Nouvelles recherches sur les aqueducs d'Aventicum

Autor: Grezet, Cédric

**Kapitel:** 4: Les aqueducs d'Aventicum

# 4. Les aqueducs d'Aventicum

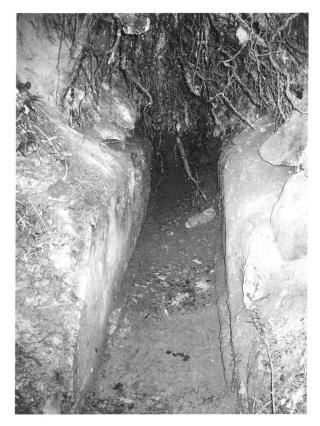
Fig. 7a. Photo de l'aqueduc de Bonne Fontaine au point BF.3.

La conduite ne réapparaît qu'au niveau du tronçon BF.3<sup>66</sup> que l'on peut encore contempler dans le terrain (fig. 7). Les incessants changements de lit de l'Arbogne

l'ont ainsi coupée de manière perpendiculaire, laissant apparaître ses vestiges dans la falaise molassique à quelques mètres au-dessus du cours d'eau. L'altitude de circulation de l'eau se situe à 545,81 m.

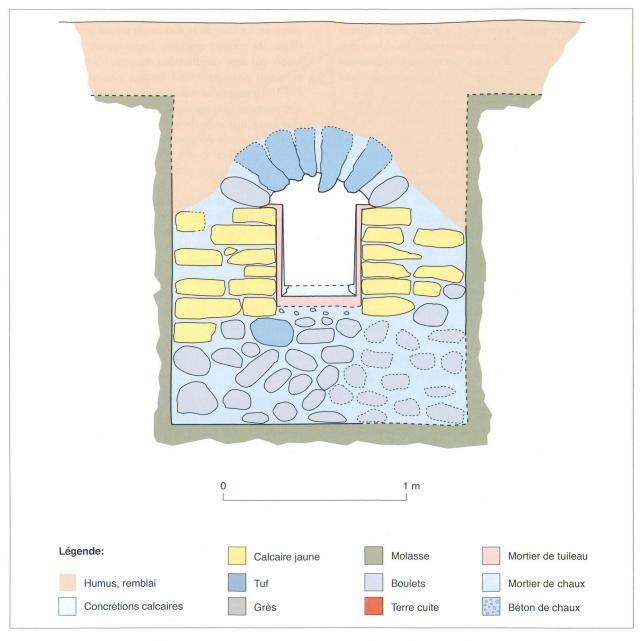
Fig. 7b. Coupe de l'aqueduc de Bonne Fontaine au point BF.3, vue aval. Echelle: 1:20. Altitude du fond du canal: 545,81 m.

Le tronçon BF.3 témoigne probablement d'une erreur de calcul de pente qui a du être compensée par des fondations d'une épaisseur démesurée (fig. 7b)<sup>160</sup>. La fine couche de concrétion calcaire qui se situe au fond de la tranchée de BF.7 est très probablement due à une fuite locale du canal (fig. 11b). Quant au tronçon BF.13, il se démarque des autres à cause du mortier de tuileau qui recouvre entièrement l'arase des piédroits, ainsi que par le fait qu'il n'est pas établi dans une tranchée (fig. 13).

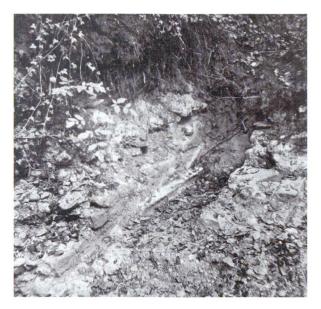
Fig. 11a. Photo de l'aqueduc de Bonne Fontaine au point RF 7

ouest de la place, J.-P. Aubert a pu observer quelques claveaux de sa voûte, tandis qu'à l'est l'aqueduc était en bon état de conservation (fig. 11). Le fond du canal se situe à 520,00 m.

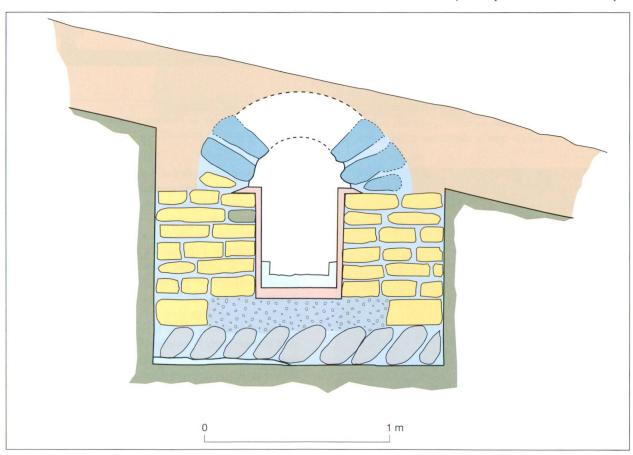
Fig. 11b. Coupe de l'aqueduc de Bonne Fontaine au point BF.7, vue amont. Echelle: 1:20. Altitude du fond du canal: 520,00 m. (légende des couleurs cf. fig. 7b).

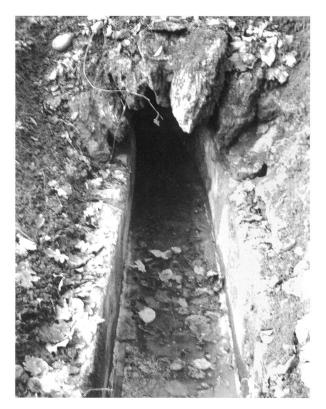
Fig. 12a. Photo de l'aqueduc de Bonne Fontaine rempli d'eau au tronçon BF.10

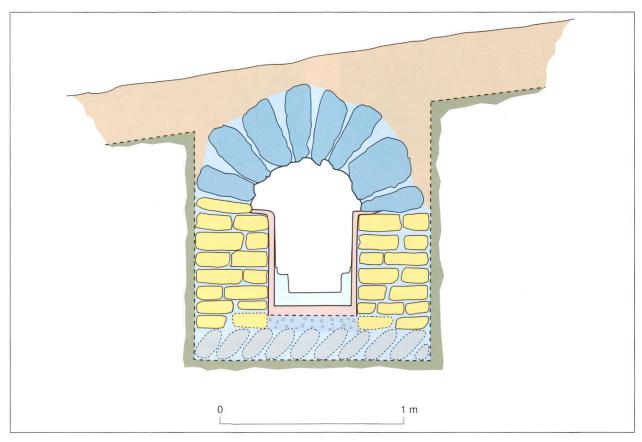
Fig. 12b. Coupe de l'aqueduc de Bonne Fontaine au point BF.10, vue aval. Echelle: 1:20. Altitude du fond du canal: 513,98 m. (cf. fig. 7b).

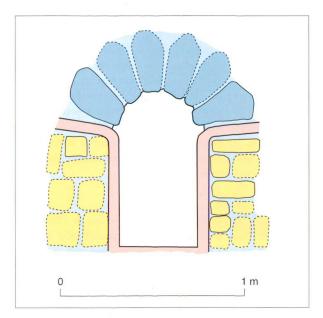
Fig. 13. Coupe de l'aqueduc de Bonne Fontaine au point BF. 13. Echelle: 1:20. Altitude du fond du canal: 504,30 m. (cf. fig. 7b).

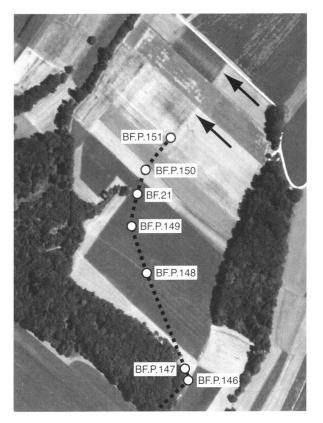
Fig. 15. Photo aérienne complétée avec le parcours de l'aqueduc de Bonne Fontaine jusqu'au point BF.P.151. Les deux flèches indiquent les éventuelles traces de l'aqueduc dans les champs.

Après ce décrochement, l'aqueduc se situe à nouveau à une profondeur plus habituelle. Des travaux de pose d'un collecteur en 1992 au point BF.21<sup>92</sup> et une photo aérienne nous permettent de retrouver sa trace. Le cliché fait ressortir un alignement perceptible dans deux champs, dans le prolongement de BF.P.151 (fig. 15).

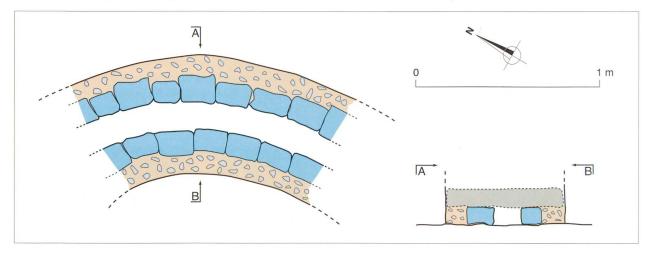
Fig. 17. Plan et coupe de la conduite secondaire de l'aqueduc de Coppet au point C.S.2. Echelle: 1:20. (cf. fig. 7b).

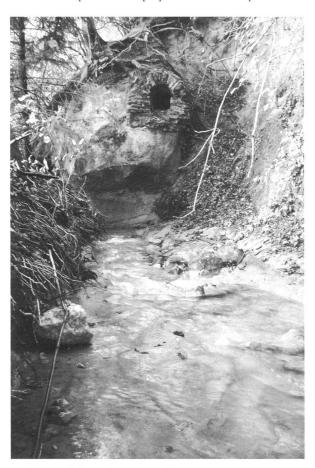
Fig. 21a. Photo de la conduite de Coppet sortant de la roche au point C.7.

En aval, les intempéries du début de l'année 2006 ont fait apparaître des vestiges du piédroit gauche. Les quelques mètres suivants ont en revanche disparu depuis longtemps, emportés par le ruisseau, jusqu'au point C.7<sup>113</sup> où se situe le tronçon d'aqueduc aventicien le plus spectaculaire que l'on puisse encore contempler (fig. 21). Il jaillit hors de la

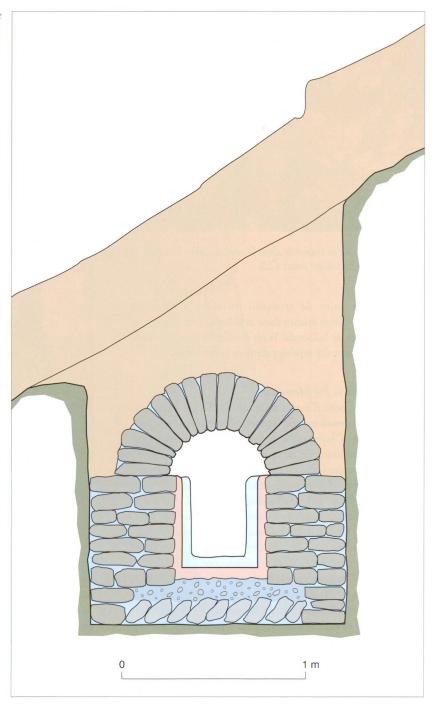
Fig. 21b. Coupe de l'aqueduc de Coppet au point C.7, vue aval. Echelle: 1:20. Altitude du fond du canal: 473,62 m. (légende des couleurs cf. fig. 7b).

Les conduites sont en principe bâties dans une tranchée taillée dans la roche mère (fig. 21b). La largeur, mais surtout la profondeur de cette tranchée varient selon les cas. Le radier est composé d'un hérisson surmonté d'une chape de béton de chaux, ou plus rarement de pierres noyées pêlemêle dans du mortier de chaux. Sur ces fondations s'appuient les deux piédroits maçonnés qui forment le canal en lui-même. Celui-ci est enduit de mortier de tuileau au fond et sur les faces internes des piédroits, jusque sur l'imposte de la voûte, ce qui constitue une particularité des aqueducs aventiciens<sup>159</sup>. Quant à la couverture, elle est toujours constituée d'une voûte comportant un nombre variable de claveaux. Enfin, on retrouve fréquemment des concrétions calcaires qui se sont formées au cours de l'utilisation et qui nous indiquent la hauteur de l'eau dans le *specus*.

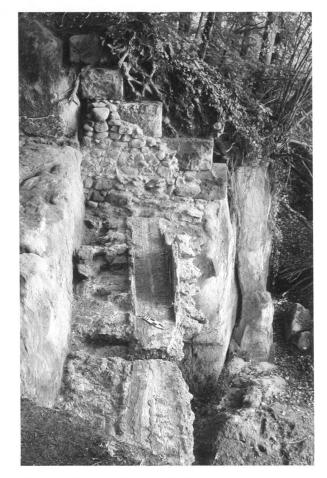
Fig. 23a. Photo de l'aqueduc de Coppet et les aménagements tardifs au point C.10.

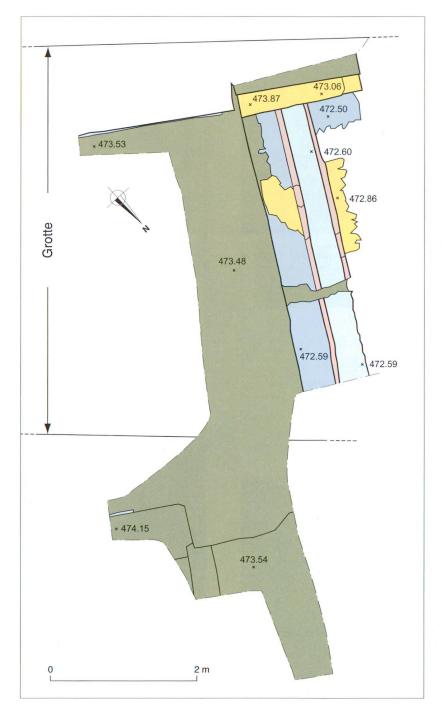
Fig. 23b. Plan de l'aqueduc de Coppet au point C.10. Echelle: 1:50. (légende des couleurs cf. fig. 7b).

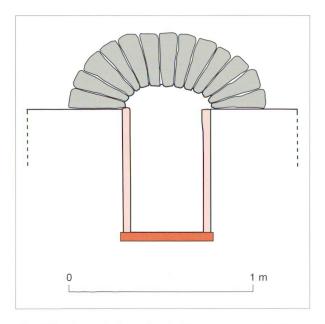
Fig. 25b. Coupe de l'aqueduc de Coppet au point C.12, vue amont. Echelle: 1:20. Altitude du fond du canal: 471,05 m. (légende des couleurs cf. fig. 7b).

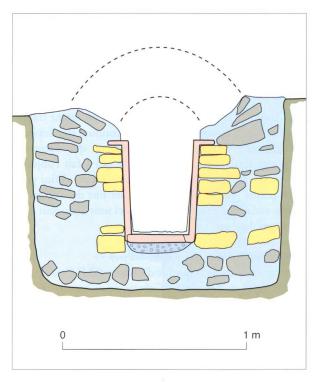
Fig. 26c. Coupe de l'aqueduc de Coppet au point C.13, vue aval. Echelle: 1:20. Altitude du fond du canal: 471,12 m. (légende des couleurs cf. fig. 7b).

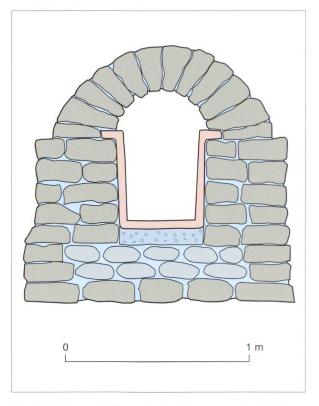
Fig. 27b. Coupe de l'aqueduc de Coppet au point C.16, vue aval. Echelle: 1:20. Altitude du fond du canal: inconnue. (légende des couleurs cf. fig. 7b).

La bonne conservation de l'aqueduc au point C.16<sup>122</sup> contraste fortement avec celle des deux tronçons précédents. Selon le relevé effectué, la structure, intacte, n'est pas insérée dans une tranchée, une fois n'est pas coutume (fig. 27). Les indications altimétriques font toutefois défaut,

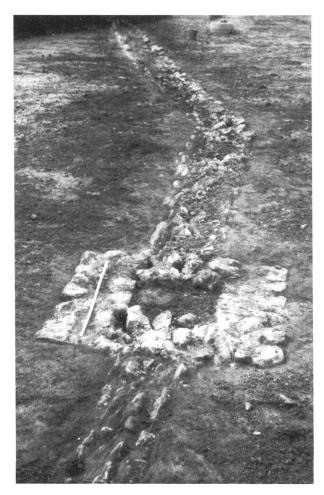
Fig. 29a. Photo de l'aqueduc de Coppet au point C.18 comportant deux coudes et un regard.

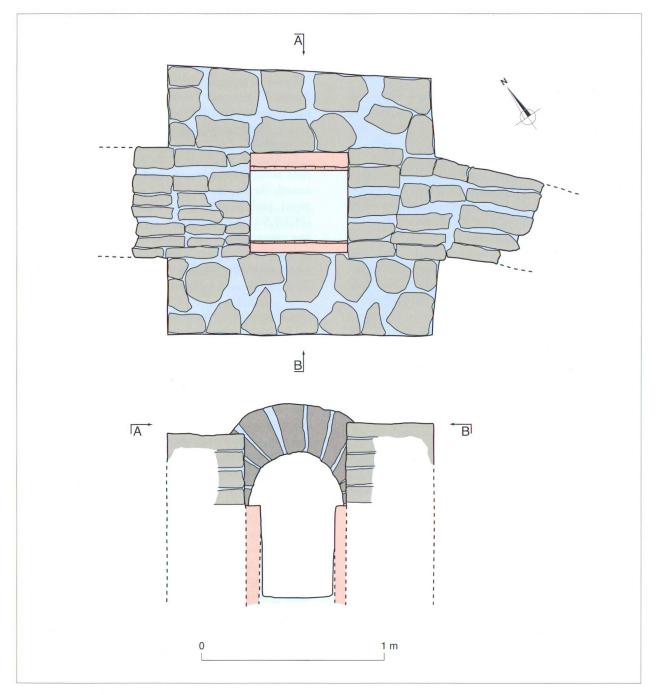
Fig. 29b. Plan et coupe de l'aqueduc de Coppet au point C.18. Echelle: 1:20. Altitude sur concrétions: 470,74 m. (légende des couleurs cf. fig. 7b)

au-dessus du niveau de la voûte. A cet endroit, l'altitude de 470,74 m a pu être mesurée au fond du canal, sur les concrétions calcaires.

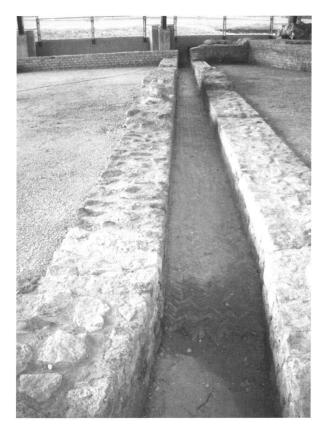
Fig. 30. Photo du canal de l'aqueduc du Bois de Châtel 1 avec son fond en opus spicatum, traversant le frigidarium des thermes d'En Perruet, vue amont.

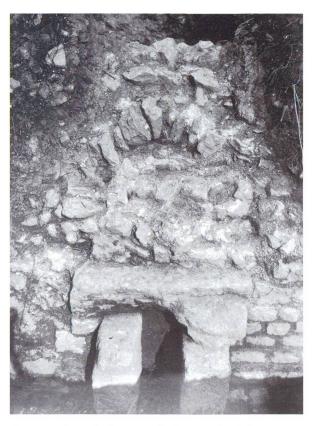
Fig. 31a. Photo de l'aqueduc du Bois de Châtel 3 traversant le rempart au point BC3.1.

Le franchissement de l'enceinte romaine s'effectue au point BC3.1<sup>146</sup>, qui a fait l'objet de fouilles en 1933 (fig. 31). Plus loin, l'aqueduc marque un léger coude et se dirige vers le point le plus bas de la dépression. Dans cet intervalle, il reçoit de l'eau provenant de deux conduites secondaires (BC3.P.S.1 et BC3.P.S.2). Celles-ci sont très

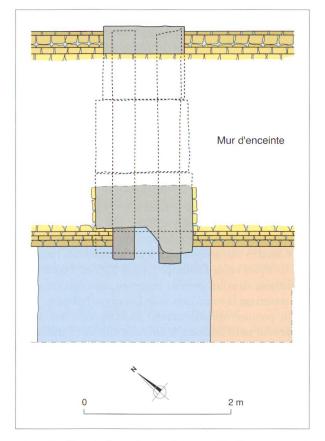
Fig. 31b. Plan de l'aqueduc du Bois de Châtel 3 traversant le rempart au point BC3.1. Echelle: 1:50. (légende des couleurs cf. fig. 7b).

BC3.1 est le seul tronçon attesté de la conduite du Bois de Châtel 3. Avec les différents ressauts qui élargissent le rempart, ce sont pratiquement trois mètres qu'il lui fallait traverser. Des dalles de grès d'une épaisseur d'une trentaine de centimètres sont posées de chant sur un lit de béton de chaux. D'autres dalles du même matériau reposent à l'horizontale sur les précédentes, formant ainsi un canal de 33 cm de large pour une hauteur maximale de 65 cm. Deux choses surprennent: d'une part, le manque un revêtement de dalles ou de tuiles au fond du canal, car le béton de chaux n'est absolument pas adapté au passage de l'eau. D'autre part, l'absence d'enduit de tuileau sur les parois est également étrange, même si de l'argile aurait parfaitement pu remplacer le mortier hydraulique. Il n'existe cependant aucune description de ce tronçon et les photos disponibles ne permettent pas de se prononcer à ce sujet. Un arc de décharge constitué de claveaux en calcaire jaune couronne le dispositif.

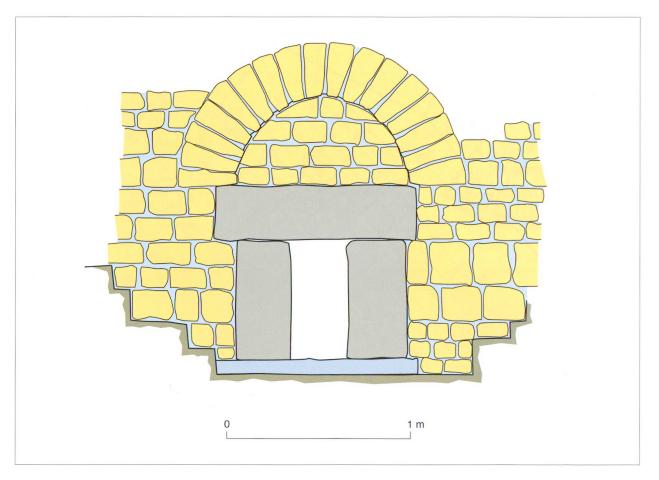
Fig. 31c. Coupe de l'aqueduc du Bois de Châtel 3 traversant le rempart au point BC3.1, vue amont. Echelle: 1:20. Altitude du fond du canal: inconnue. (légende des couleurs cf. fig. 7b).

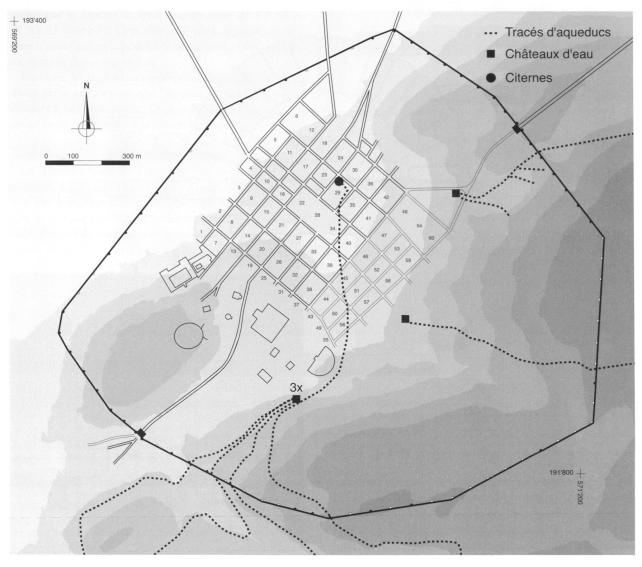
Fig. 32. Plan des châteaux d'eau et des citernes alimentés par les aqueducs aventiciens.

Trois castella divisoria ont pu être identifiés en contrehaut du théâtre antique au lieu-dit Au Gros Tertre (fig. 32). Cet emplacement est judicieux à plus d'un titre: les aqueducs ne doivent pas traverser la ville, les bassins surplombent toute la plaine et la différence altimétrique n'est pas trop importante. L'interprétation d'une photographie aérienne corrobore d'autre part notre hypothèse (fig. 33). Sur celle-ci, une ligne relie notre secteur d'intérêt à un sanctuaire/nymphée<sup>149</sup>. Le ton sombre de ce trait pourrait plaider en faveur d'une récupération, peut-être d'une canalisation d'amenée d'eau.

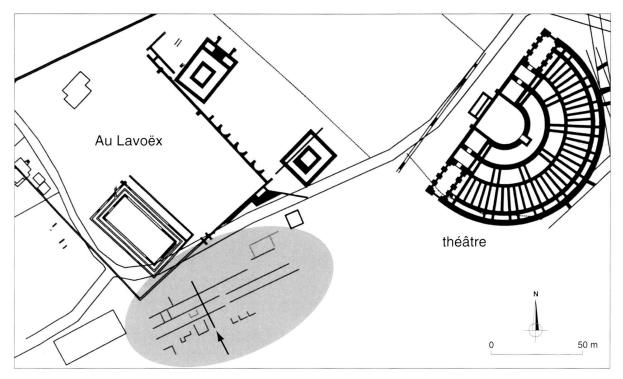
Fig. 33. Extrait du plan interprétatif des photos aériennes au sud du nymphéelsanctuaire. La zone interprétée est entourée en gris. La flèche marque l'éventuelle récupération d'une canalisation provenant des châteaux d'eau. Échelle: 1:2'000.

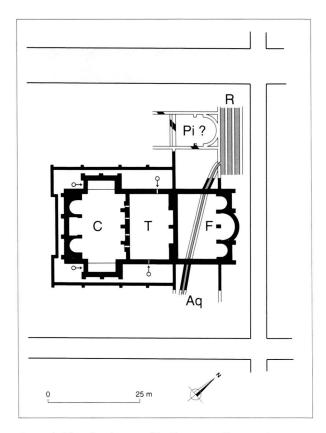
Fig. 34. Plan des thermes d'En Perruet à l'état 1. Aq: aqueduc, C: caldarium, F: frigidarium, P: palestre, Pi: piscine, R: citernes, T: tepidarium. Sans échelle.
