# La vie des monuments

Philippe Bridel et Slobodan Bigović

### Entretien et restaurations

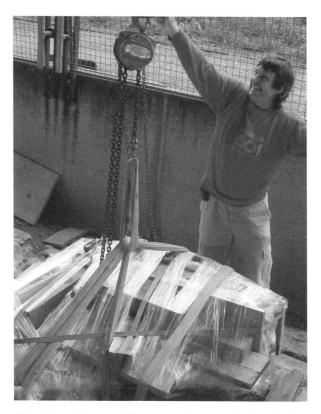
Fig. 2. Les Thermes de Perruet. Enlèvement de l'un des deux morceaux de l'angle nord-est du bassin, dûment emballé (photo MRA).

Il a fallu ensuite emballer dans un support rigide l'angle effondré de la margelle du bassin avec le fragment de sol qui le porte, pour pouvoir le soulever, et le déplacer provisoirement afin de lui préparer une nouvelle fondation (fig. 2). Conçue par E. Rubin avec des matériaux modernes, puis camouflée par la reconstruction à bonne

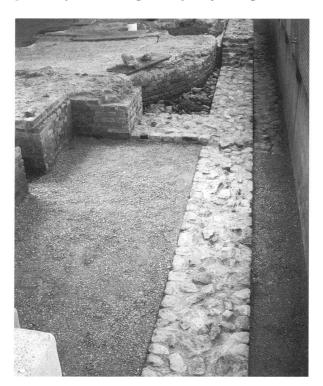
Fig. 5. Les Thermes de Perruet. Marquage au sol des murs détruits; au fond, l'angle du bassin remis en place et retenu par le mur de façade reconstruit. Le mortier de comblement de la lacune du fond du bassin n'est pas encore en place (photo MRA).

hauteur des murs disparus de petit appareil qui retenaient la margelle au nord et à l'est, cette structure recevait bientôt l'angle du bassin, rendu à sa position originale (fig. 3a et b). Drainage, consolidation des maçonneries existantes reconstruction ou simple marquage de certaines qui avaient disparu (fig. 4 et 5), comblement des lacunes du sol par un matériau neutre, colmatage des fissures et imprégnation des mortiers fusés par un lait de chaux chargé d'une colle à la caséine ont permis à E. Rubin et S. Bigović de redonner bonne allure à ce dernier secteur jusque là non restauré du monument. Les nouvelles observations archéologiques récoltées viennent enrichir un dossier ouvert depuis plus de 50 ans, qui mérite la reprise d'une étude scientifique systématique.

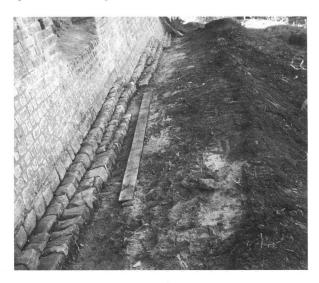
Fig. 10. Mur d'enceinte. Vue des travaux côté campagne, au nord de la Tornallaz. L'élévation du mur est rejointoyée, les assises en ressaut prêtes à l'être et la banquette de circulation bien débroussaillée pour faciliter l'entretien (photo MRA).

prise René Comune SA, mandatée à cet effet et conseillée par les deux auteurs de cette chronique, qui ont assuré un suivi assidu des opérations (fig. 7). En dépit d'une mise en chantier un peu tardive, on a pu procéder à un regarnissage systématique des joints érodés ou défectueux (fig. 8a et b), à une remise en état d'étanchéité des chapes, à une réparation minutieuse des assises de fondation parfois disloquées par le gel (fig. 9) et à un bon débroussaillage des abords qui devrait faciliter un entretien annuel nécessairement minutieux (fig. 10). Ce sont en effet les arbustes et végétaux parasites qui sont à l'origine des principaux dégâts consta-
