Zeitschrift: Bulletin de l'Association Pro Aventico
Herausgeber: Association Pro Aventico (Avenches)
Band: 50 (2008)

L'utilisation du plomb dans l'hydraulique d'Aventicum

Anika Duvauchelle

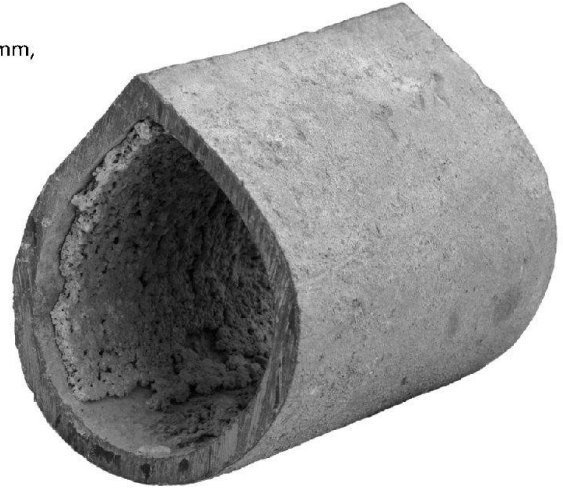
Avenches, théâtre. Tuyau n° 10. Section à l'échelle 1:2.

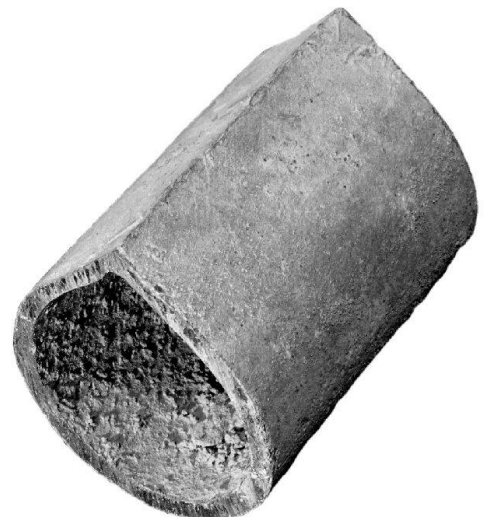
Avenches. Tuyau n° 11. Section à l'échelle 1:2.

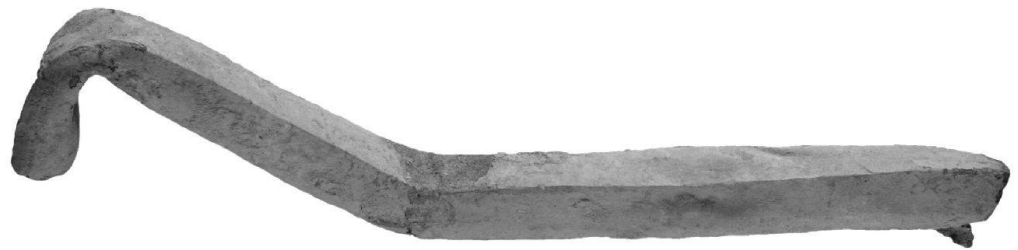
Avenches, cardo entre les *insulae* 13 et 14. Tuyau n° 14. Section à l'échelle 1:2.

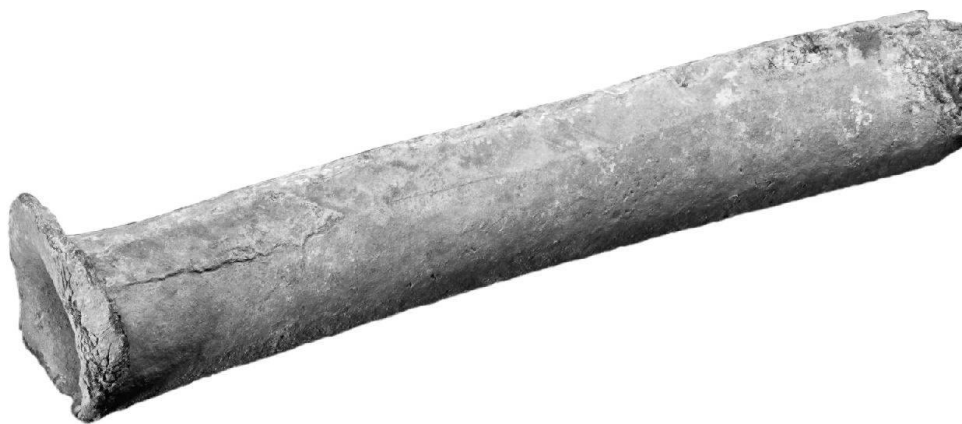
Avenches. Tuyau n° 16.
Échelle 1:2.

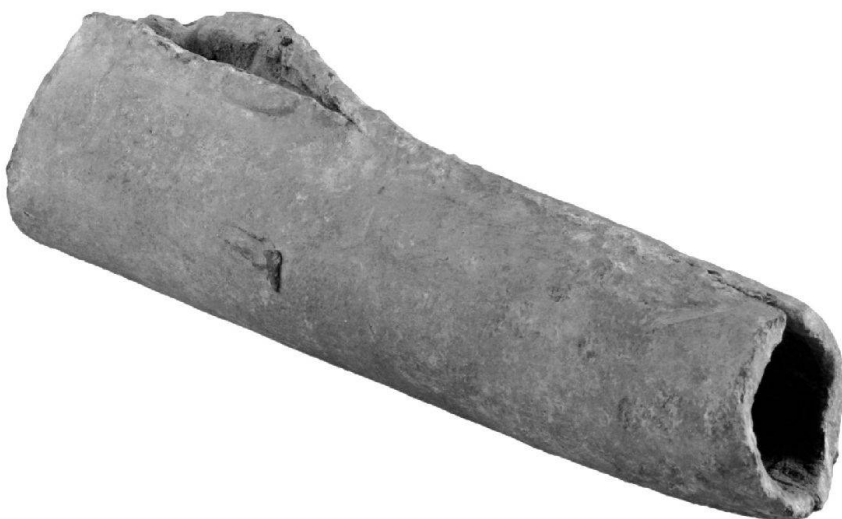
Avenches. Tuyau n° 18.
Échelle 1:2.

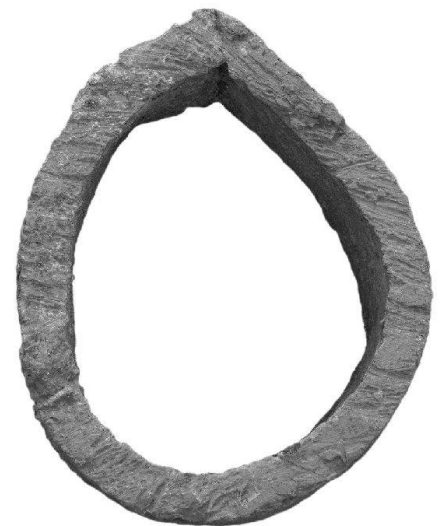
Avenches, insula 13. Chute de tuyau n° 19. Détail des traces de coupe.

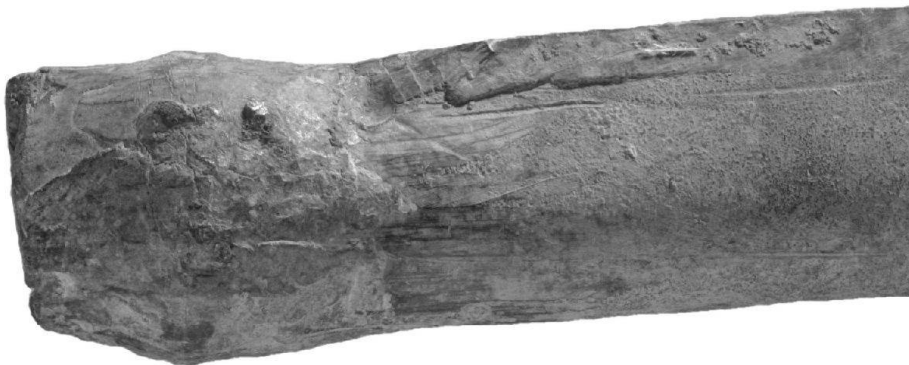
Avenches, insula 18. Tuyau n° 22. Les différentes sections (échelle 1:2) ont été relevées sur le fragment de tuyau sans assemblage (a) et sur le fragment avec l'assemblage (b près de l'assemblage et c à l'autre extrémité).

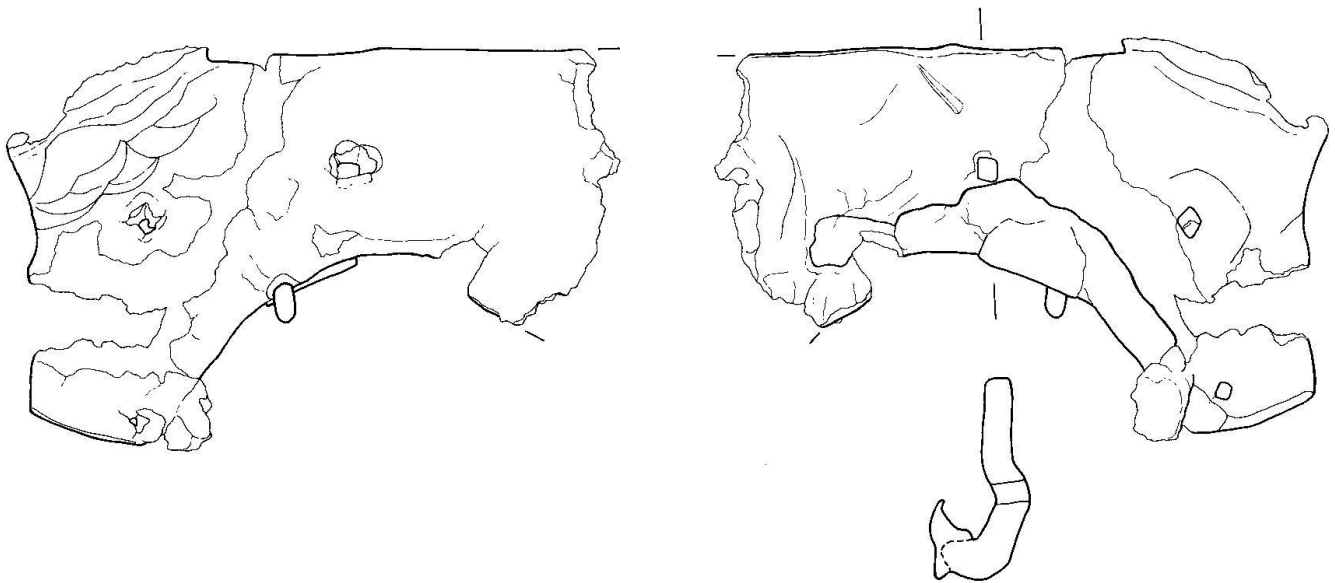
Avenches, insula 10 Est.
Raccord de conduite n° 36.
Échelle 1:2.

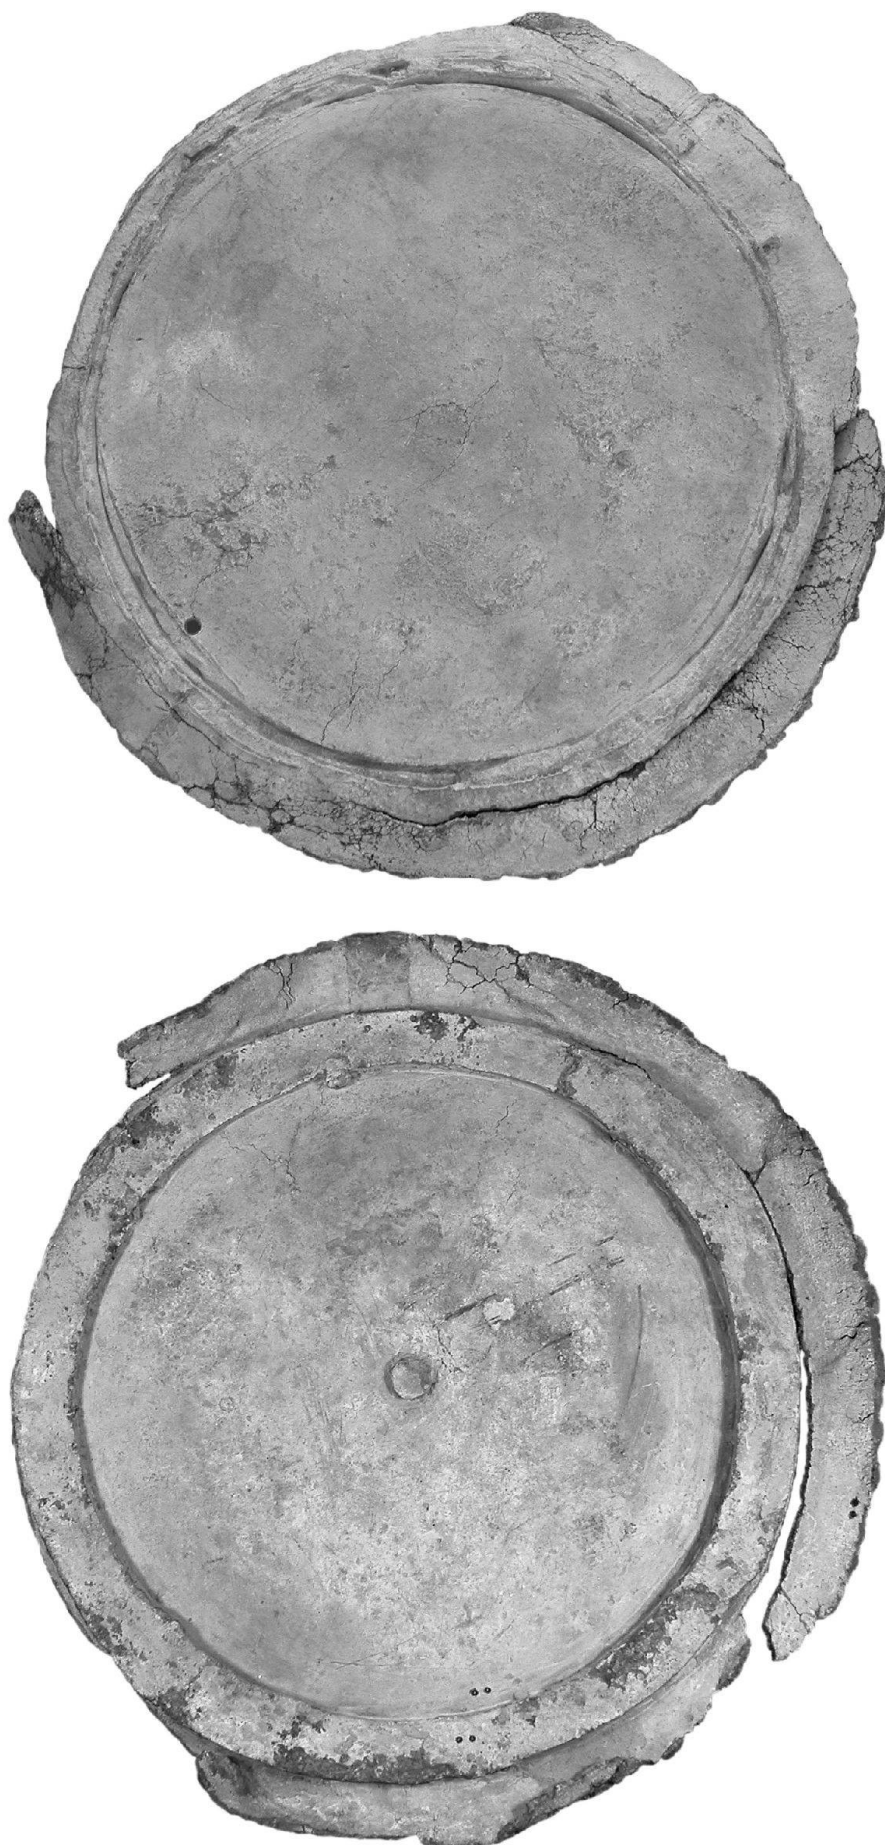
Avenches, Près de Prilaz.
Réservoir n° 38. Fragment 1.
Intérieur (en haut) et
extérieur (en bas).
Échelle 1:6.

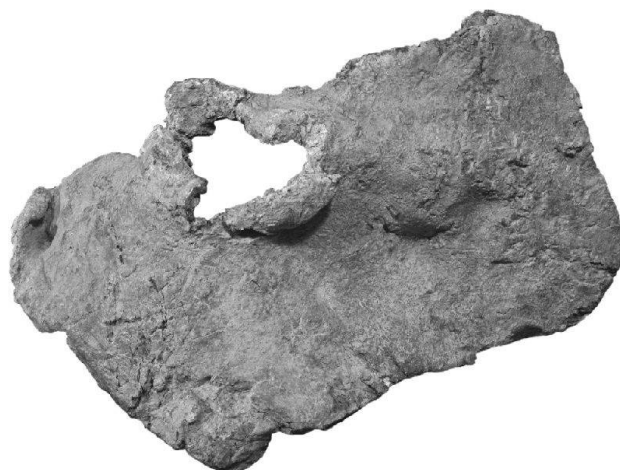
Fig. 83

Avenches, En Selley. Plaque d'étanchéité? n° 50. Échelle 1:2.

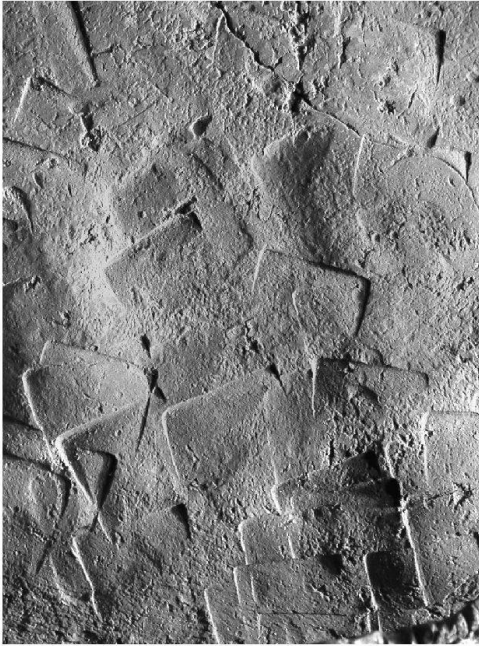
Fig. 92
Corcelles-près-Payerne.
Bassin? n° 54. Détails des
coups de marteau visibles sur
le fond.
