**Zeitschrift:** Bulletin de l'Association Pro Aventico **Herausgeber:** Association Pro Aventico (Avenches)

**Artikel:** L'utilisation du plomb dans l'hydraulique d'Aventicum

# L'utilisation du plomb dans l'hydraulique d'Aventicum

Anika Duvauchelle

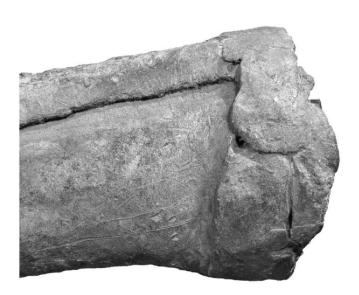
**Fig. 12**Avenches, théâtre. Tuyau n° 4. Détail de l'assemblage.

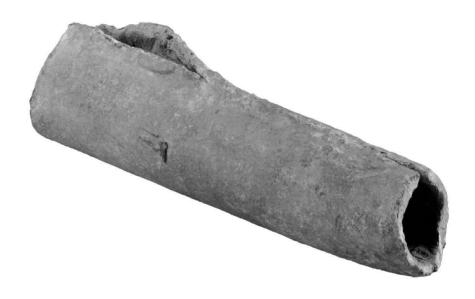
**Fig. 31**Avenches. Tuyau nº 18.

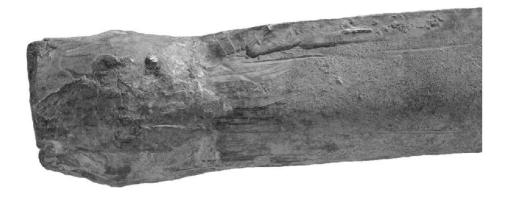
fig. 40-42

Fig. 39 Avenches, insula 18. Tuyau nº 22. Détail de l'assemblage.

Section piriforme. Soudure au sommet en pointe. Tronçon scié lors de son prélèvement. Au centre, assemblage appelé jonction en olive. Près d'une des extrémités, au sommet du tuyau, réparation d'une fissure longitudinale: soudure à l'étain de forme ovale et bombée (environ 50 x 30 mm).

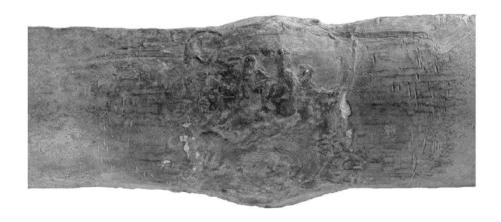
Fig. 42
Avenches. Tuyau nº 23. Détail de la réparation.

Lorsque sur les conduites apparaissait une fissure transversale, les plombiers effectuaient un colmatage à l'aide d'une soudure à l'étain<sup>86</sup>. Cette dernière a habituellement disparu du fait de la mauvaise conservation de l'étain.

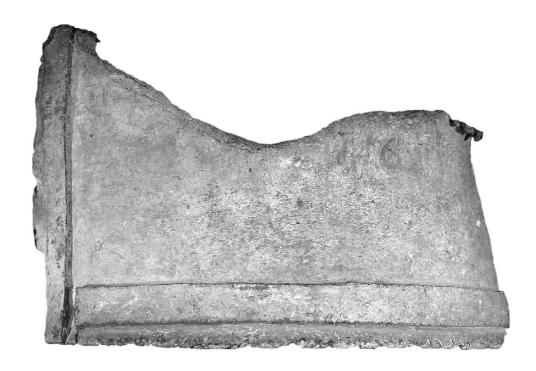
Fig. 62 (à g.) Avenches, Prés de Prilaz. Réservoir n° 38. Fragment 4. Paroi avec renforts horizontal et vertical. Échelle 1:6.

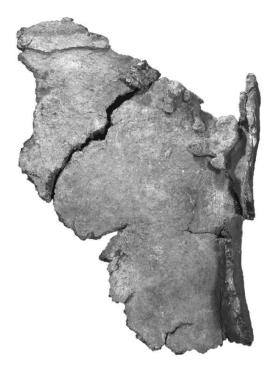
Comme pour la pièce précédente, on ne peut exclure que la courbure soit une déformation postérieure. De même, la ligne de soudure, probablement à l'étain, reste inexpliquée. Dès lors, une identification comme cuve n'est certainement pas la seule envisageable.

**Fig. 74**Avenches. Fragment de cuve? n° 43.

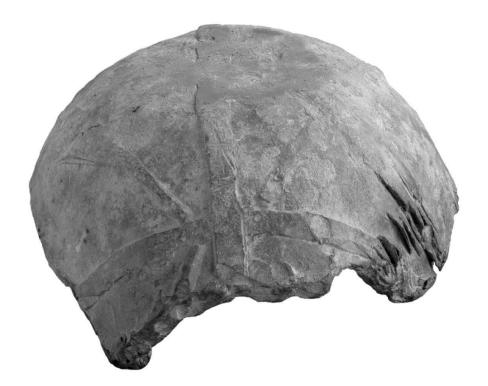
Fig. 80 Avenches. Récipient? n° 47. Vue de la face extérieure.

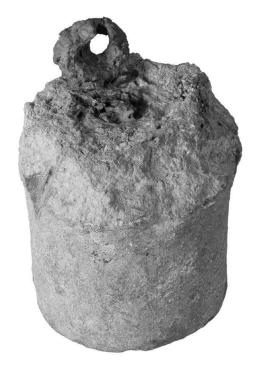
L'identification d'un bouchon ou d'une bonde pose un certain nombre de problèmes. Le plomb ne nous paraît en effet pas un métal adéquat pour C'est pourquoi, nous préférons l'hypothèse d'un contrepoids de vanne<sup>118</sup>. Certes, l'anneau décentré et usé reste problématique. Par contre, le trou permettrait de positionner cet objet sur une tringle.

Fig. 85 Avenches, palais de Derrière la Tour. Contrepoids de vanne? nº 51.

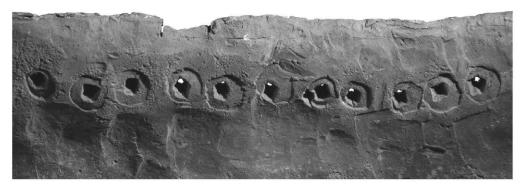
Fig. 91 Corcelles-près-Payerne. Bassin? n° 54. Détail des empreintes de tête de clou aux haut des parois.

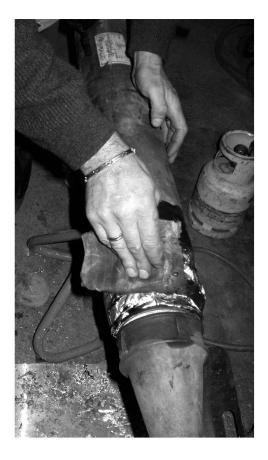
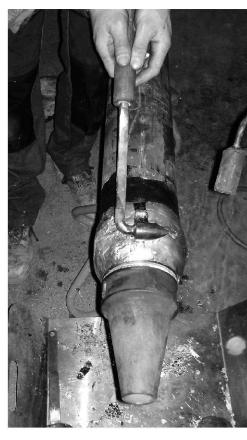
Pendant ce temps, un lingot de plomb allié à 33% d'étain (cet alliage est communément appelé étain, d'où l'expression soudure à l'étain) est mis à chauffer dans un chaudron. Un bac est également installé sous l'emboîture à souder et

Fig. 96
Mise en forme du nœud de soudure «à la main», avec le porte-soudure (à gauche) et formation des côtes à l'aide du fer Mahon (à droite).
Par le fontainier Jean-Pierre Bianchin.
