Zeitschrift: Bulletin de l'Association Pro Aventico

Band: 52 (2010)

Les monuments. Études, entretien et restaurations

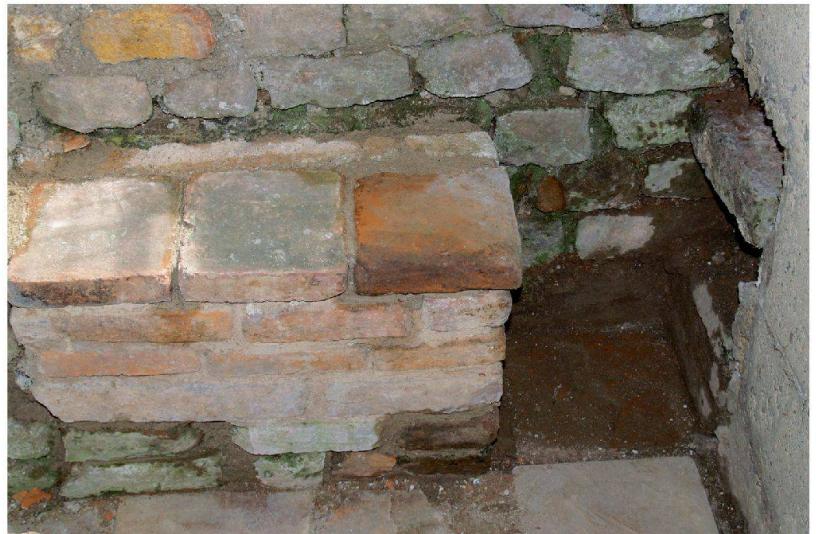
Fig. 1a et 1b

Thermes de Perruet, angle sud-est du caldarium.
Réparation d'une murette en brique qui portait un bassin chauffé. État avant et après les travaux.

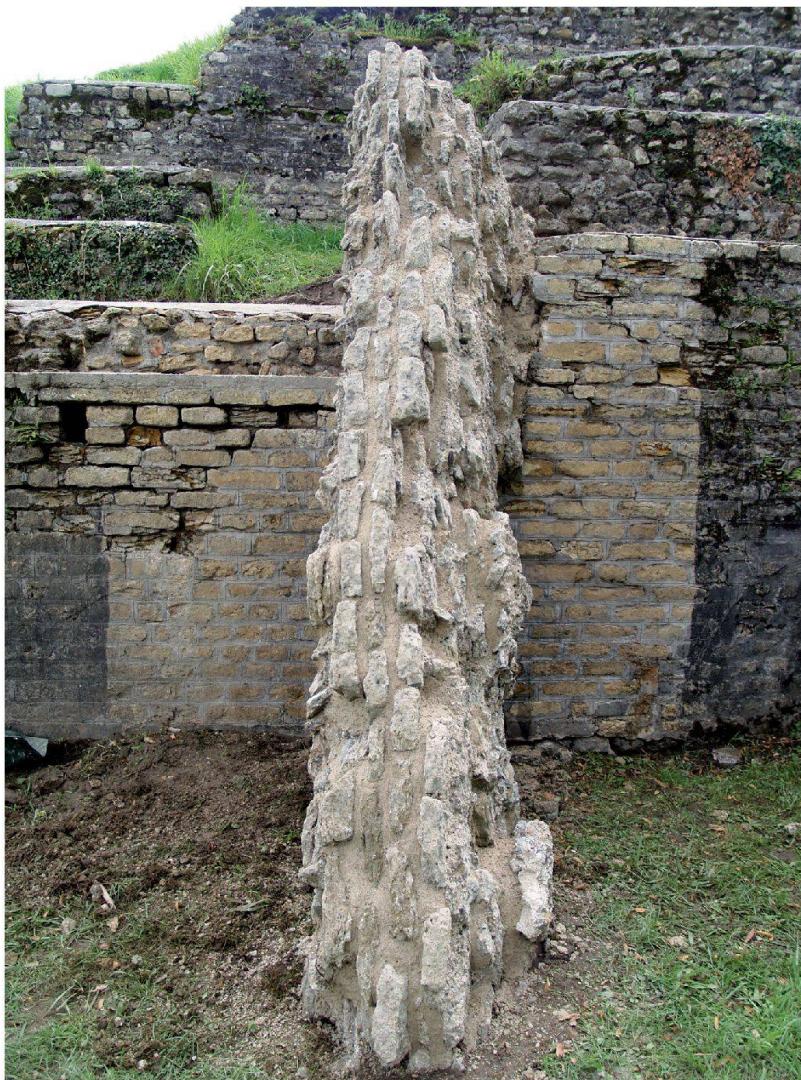
Fig. 2a et 2b

Théâtre du Selley,
restauration du fragment
écroulé de voûte M 90.3 par
regarnissage des joints. État
après et avant les travaux.

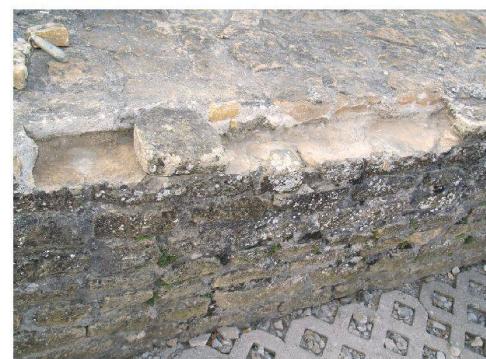
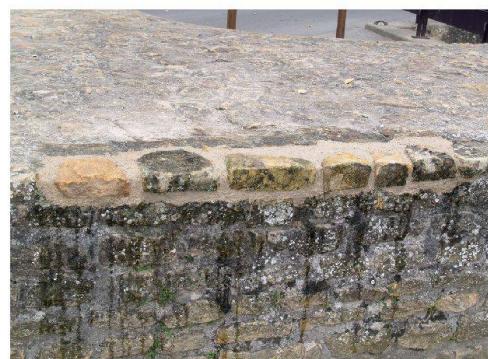
Fig. 3a et 3b

Amphithéâtre. Travaux courants d'entretien des restaurations sur un monument particulièrement sollicité par les spectacles qui s'y déroulent. Ici, rejoindreointement de l'appareil et consolidation du mortier au tuileau de l'arc de tête de l'accès sud-est à la base des gradins.

À l'amphithéâtre, grâce au Fonds d'entretien et d'amélioration alimenté par la taxe sur les spectacles qui s'y déroulent, la même section du SIPAL a pu financer l'achèvement de divers autres travaux de réparation des maçonneries, réalisés par S. Bigović et É. Rubin (fig. 3a, 3b).

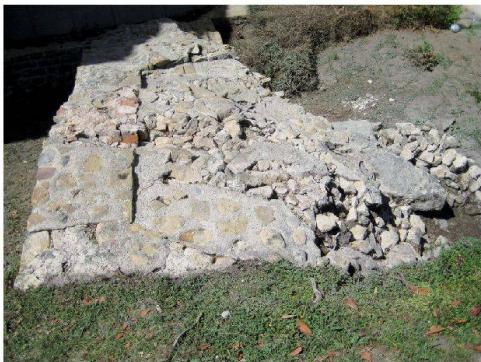
Fig. 4a et 4b

Palais de Derrière la Tour, frigidarium L 113 de l'aile thermale. Reprise des maçonneries restaurées il y a vingt ans. État avant et après les travaux.

Au palais de *Derrière la Tour*, à l'occasion de l'exposition temporaire « *Palais en puzzle* » et de la parution de la monographie en deux volumes consacrée à cet édifice, les quelques maçonneries encore visibles du *frigidarium* en hémicycle (L 113) de l'aile thermale, déjà restaurées à l'issue des fouilles de 1990, ont fait l'objet d'une intervention systématique d'entretien et de réparation par É. Rubin, pour le compte du Laboratoire de restauration (fig. 4).

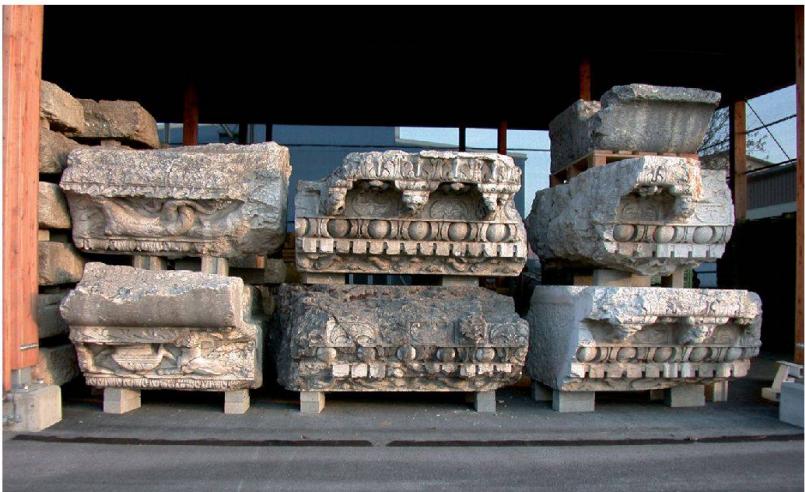
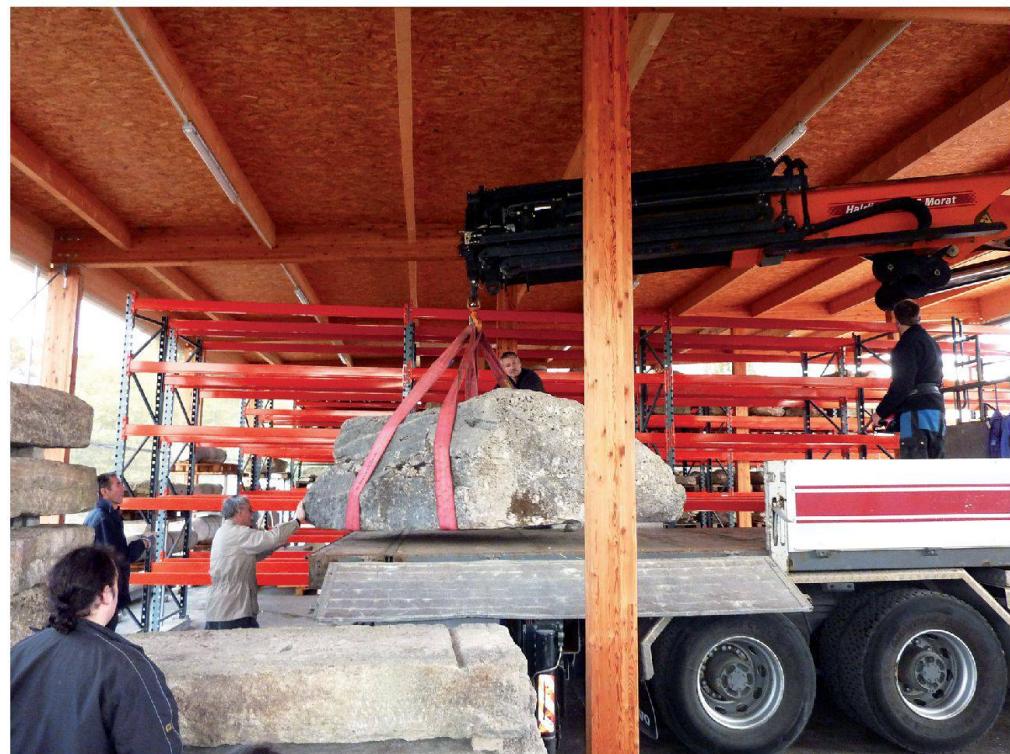
Fig. 7

Déplacement du bloc le plus lourd de la collection lapidaire, une corniche du sanctuaire du Cigognier pesant près de sept tonnes, désormais dans le nouveau dépôt.

au dépôt lapidaire du *Cigognier*, provenant essentiellement de l'amphithéâtre et du *Cigognier*. D'autres ont été déménagés des garages où ils étaient difficilement accessibles. Cette vaste opération d'enregistrement et de regroupement des collections lapidaires, provenant des divers monuments du site, devrait s'achever en 2011 (fig. 6-7).
