Zeitschrift: Bulletin de l'Association Pro Aventico **Herausgeber:** Association Pro Aventico (Avenches)

Band: 52 (2010)

Les monuments. Études, entretien et restaurations

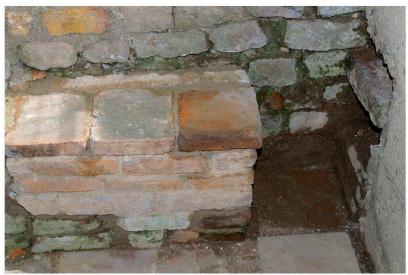
Fig. 1a et 1b
Thermes de Perruet, angle sud-est du caldarium.
Réparation d'une murette en brique qui portait un bassin chauffé. État avant et après les travaux.

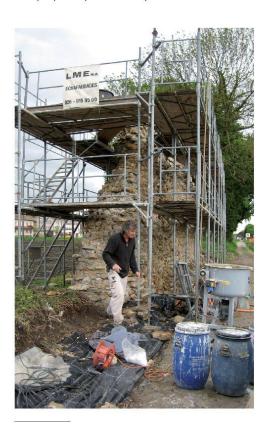
Fig. 5 (ci-contre) Mur d'enceinte, En Pré-Vert/ Derrière les Murs, entre les

Derrière les Murs, entre les tours 17 et 18. Assainissement et consolidation du noyau de maçonnerie de la courtine, conservé sur une grande hauteur.

La Municipalité d'Avenches a financé une première étape de l'aménagement du mur d'enceinte entre les tours 16 et 21, qui a permis de consolider et restaurer sur une longueur d'une bonne vingtaine de mètres, l'élévation du mur, conservée sur plusieurs mètres de hauteur

(fig. 5), à l'ouest du tronçon arasé, puis détruit par le passage de canalisations et faussement restauré il y a quelques années². Le service de la voirie et des espaces verts de la Commune a procédé au débroussaillage de ce secteur pour faciliter les travaux.

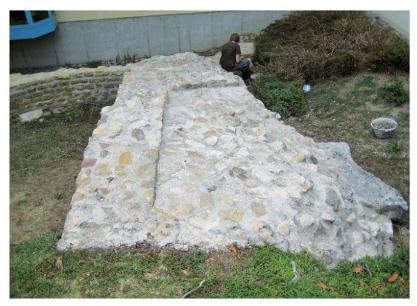
Fig. 4a et 4b

Palais de Derrière la Tour, frigidarium L 113 de l'aile thermale. Reprise des maçonneries restaurées il y a vingt ans. État avant et après les travaux.

Au palais de *Derrière la Tour*, à l'occasion de l'exposition temporaire « *Palais en puzzle* » et de la parution de la monographie en deux volumes consacrée à cet édifice, les quelques maçonneries encore visibles du *frigidarium* en hémicycle (L 113) de l'aile thermale, déjà restaurées à l'issue des fouilles de 1990, ont fait l'objet d'une intervention systématique d'entretien et de réparation par É. Rubin, pour le compte du Laboratoire de restauration (fig. 4).

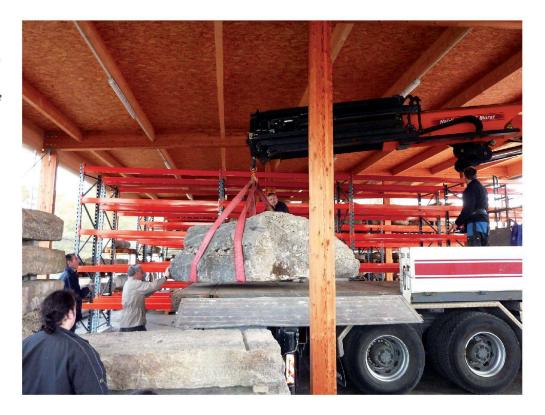
Fig. 7
Déplacement du bloc le plus lourd de la collection lapidaire, une corniche du sanctuaire du Cigognier pesant près de sept tonnes, désormais dans le nouveau dépôt.

au dépôt lapidaire du *Cigognier*, provenant essentiellement de l'amphithéâtre et du *Cigognier*. D'autres ont été déménagés des garages où ils étaient difficilement accessibles. Cette vaste opération d'enregistrement et de regroupement des collections lapidaires, provenant des divers monuments du site, devrait s'achever en 2011 (fig. 6-7).
