**Zeitschrift:** Bulletin de l'Association Pro Aventico **Herausgeber:** Association Pro Aventico (Avenches)

**Artikel:** Un puits à dispositif de pompage du XVIIe siècle à Avenches

# Un puits à dispositif de pompage du XVII<sup>e</sup> siècle à Avenches

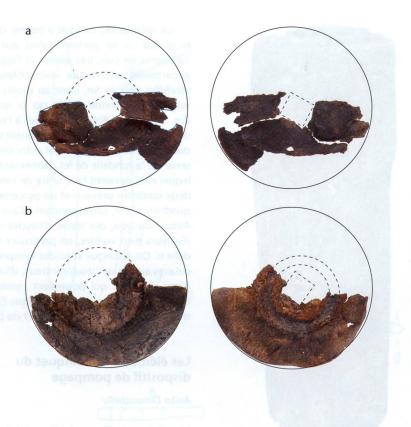
isolée (fig. 21, 4). La cohésion des deux tuyaux à la base de cette longue structure de pompage était de plus assurée par trois crampons (fig. 21, 1-3 et cf. fig. 12, 3). Ces derniers étaient fichés et insérés dans une rainure aménagée dans le bois.

- 4 Frette. À l'origine, fichée à l'extrémité conservée du tuyau 10/15116-08. Fer. Diam. 87 mm, larg. 46 mm, larg. visible lorsqu'elle était fichée dans le bois 27 mm. Inv. 10/15116-53.
- 5 Plaque de piston. Trouvée à l'intérieur du tuyau 10/15116-02. Fer. Diam. 56 mm, 41 g. Inv. 10/15116-49.

Les pièces métalliques du dispositif de pompage se répartissent en deux groupes. Le premier comprend les frettes et les agrafes qui permettaient de relier et de maintenir les tuyaux en bois dans le puits. Sept frettes ont été conservées. Elles étaient fichées dans les tuyaux, dans l'épaisseur du bois (cf. fig. 11-14 et 16). Leur diamètre extérieur oscille entre 87 et 100 mm pour une largeur d'environ 45 mm<sup>14</sup>. Les traces de bois conservées grâce à la corrosion nous indiquent que ces frettes étaient enfoncées dans chacun des tuyaux, à raison de deux tiers au sommet du tuyau inférieur et un tiers à la base du tuyau supérieur pour la frette

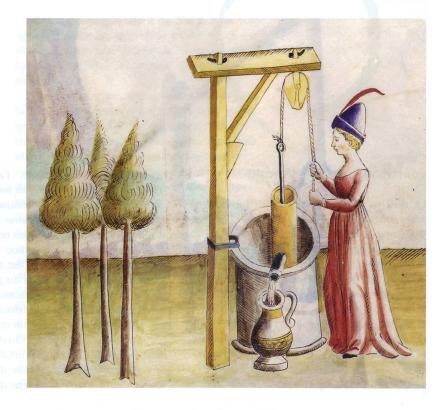
Fig. 23
Femme s'activant à un
puits équipé d'un tuyau de
pompage. Dessin du Taccola
(XVe s.).

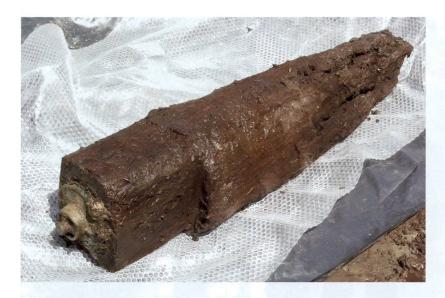
Fig. 34
Partie inférieure d'un conduit de pompe avec soupape d'un puits de Dresde.
