**Artikel:** L'insula 15 : genèse et évolution d'un quartier d'Avenches/Aventicum.

Les fouilles de 2013 dans l'habitation sud-ouest

Autor: Presset, Olivier / Castella, Daniel / Delbarre-Bärtschi, Sophie

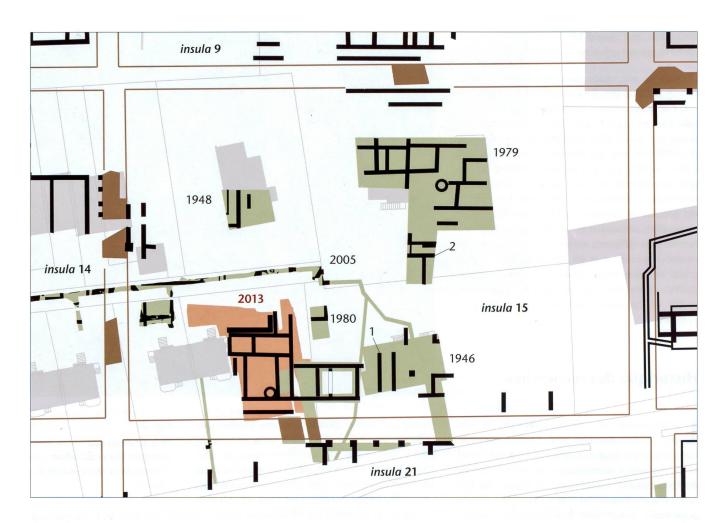
Fig. 4
Plan général de l'insula 15
figurant les différentes
interventions menées depuis
1946. Les chiffres 1 et 2
renvoient au texte, p. 42.

Ce n'est qu'en 1946 que la première véritable investigation archéologique est entreprise au sud de l'insula 15 (fig. 4: 1946). Elle intervient à la suite d'un passage fortuit sur la route de Berne de l'archéologue cantonal de l'époque, Louis Bosset, qui aperçoit l'excavation d'une parcelle jouxtant ladite chaussée (fig. 5 et 6). Les ouvriers ont déjà entamé les couches archéologiques et procédé à la démolition des murs affleurant le fond

Durant l'été 1948, la même entreprise, Aventica SA, entame l'excavation d'un terrain situé dans le quart nord-ouest du quartier antique pour la construction d'un cinquième immeuble (fig. 4: 1948). À cette occasion, l'entrepreneur informe l'archéologue du début des travaux, lequel se rend sur place pour constater les éventuelles

Une seconde grande fouille de sauvetage est effectuée en 1979, au nord-est du quartier antique, réalisée en vue de la construction d'un immeuble locatif (fig. 4: 1979). Lors des travaux de nivellement, plusieurs poutres de bois sortent de terre en bon état de conservation en raison notamment de la proximité immédiate de la nappe phréatique (fig. 7)<sup>6</sup>. Les éléments liés aux premières constructions sont relativement ténus et sont matérialisés par de petites portions de sablières basses, dessinant au moins trois locaux. À l'inverse des constatations faites par Louis Bosset dans l'habitation située au sud de l'insula, Andreas Tuor, responsable du chantier, ne fait pas état de la présence d'une couche d'incendie matérialisant la démolition de cette demeure. Cela

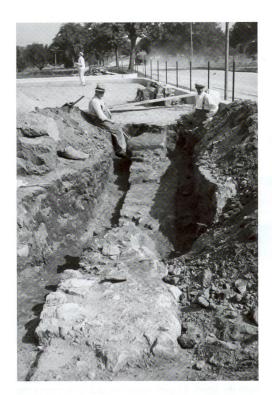
Fig. 5
1946.02. Insula 15.
Photographie montrant le terrassement de la parcelle, au fond duquel affleurent des murs maçonnés.

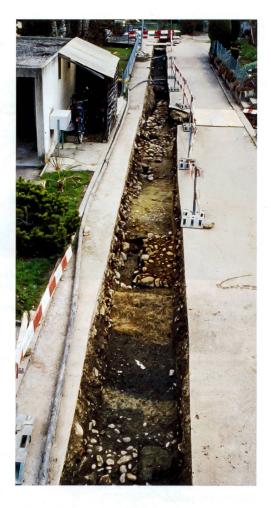
Fig. 9 2005.06. Insulae 14/15. Vue générale de la tranchée creusée en 2005 dans le chemin du Soleil.

La pose de tuyaux pour le chauffage à distance ainsi que de nouvelles lignes électriques, dans l'actuel chemin du Soleil, a nécessité l'ouverture d'une tranchée d'une longueur de 230 m située à cheval entre les *insulae* 14 et 15 (fig. 4: 2005 et 9). La portion touchant cette dernière a révélé la présence de murs maçonnés appartenant à divers locaux ainsi qu'une arrière-cour<sup>9</sup>. Une série de fosses a également été mise au jour, lesquelles contenaient une importante quantité de céramiques remontant au lle s. ap. J.-C. Relevons qu'aucun vestige des habitats en terre et bois n'a

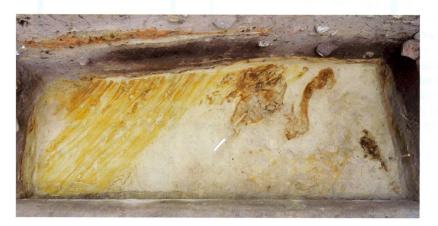
Fig. 10 Insula 15. Sommet du terrain naturel, dans la zone est du portique L 5.

Le terrain naturel sur lequel s'implantent les couches archéologiques (fig. 10) est composé de sables, accusant une pente d'environ 1% en direction du nord. Ils sont issus des débordements du lac de Morat durant la période du Quaternaire<sup>10</sup>. La cote moyenne de leur sommet se trouve à 446,85 m au sud de la fouille et à 446,70 m au nord. Au-delà du secteur de l'intervention, le dénivelé augmente de manière significative, ce qui a très certainement nécessité durant l'Antiquité des terrassements avant l'implantation des maisons. Les niveaux attestant pour la première fois une présence humaine suivent le pendage et les courbes du terrain naturel. Cette déclivité a contraint les constructeurs à mettre en place divers remblais de nivellement, rehaussant progressivement les niveaux de circulation (par ex. fig. 11: C 231).
