**Zeitschrift:** Bulletin de l'Association Pro Aventico  
**Herausgeber:** Association Pro Aventico (Avenches)  
**Band:** 58 (2017)

**Artikel:** L'insula 15 : genèse et évolution d'un quartier d'Avenches/Aventicum.  
Les fouilles de 2013 dans l'habitation sud-ouest  
**Autor:** Presset, Olivier / Castella, Daniel / Delbarre-Bärtschi, Sophie  
**Kapitel:** Historique de recherches  
**DOI:** <https://doi.org/10.5169/seals-813644>

### Historique des recherches

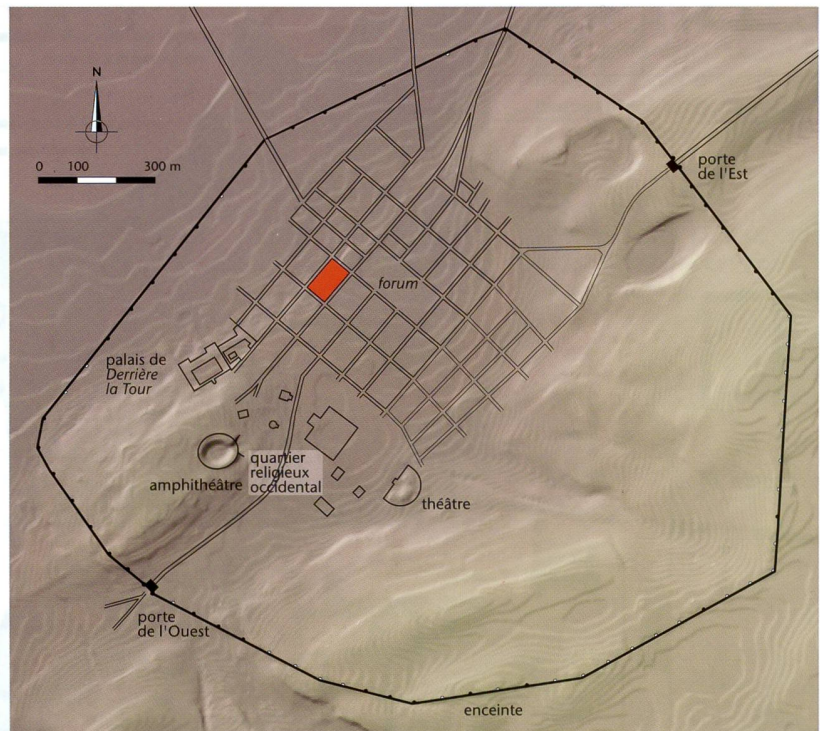
**Fig. 2**

Plan schématique d'Aventicum et situation de l'insula 15 dans la trame urbaine.

L'insula 15 est située dans le centre du tissu urbain antique (fig. 2). Le quartier est bordé au sud par le *decumanus* secondaire, qui traverse la ville d'est en ouest et qui longe la façade nord du *forum* qui jouxte l'îlot d'habitation. Le voisinage du *cardo maximus*, à quelques dizaines de mètres à l'est, confère à ce quartier une situation privilégiée aux abords des deux axes de communication majeurs desservant la cité. Cette localisation est propice notamment à la commercialisation de produits artisanaux et facilite le réapprovisionnement des différents ateliers et des échoppes en matières premières et en marchandises. La propriété de cette *insula*, située non loin du centre politico-économique de la cité, peut également revêtir un caractère ostentatoire pour son propriétaire.

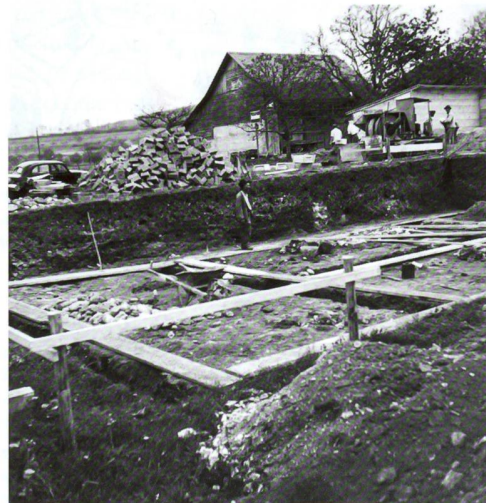
**Fig. 5**

1946.02. Insula 15. Photographie montrant le terrassement de la parcelle, au fond duquel affleurent des murs maçonnés.

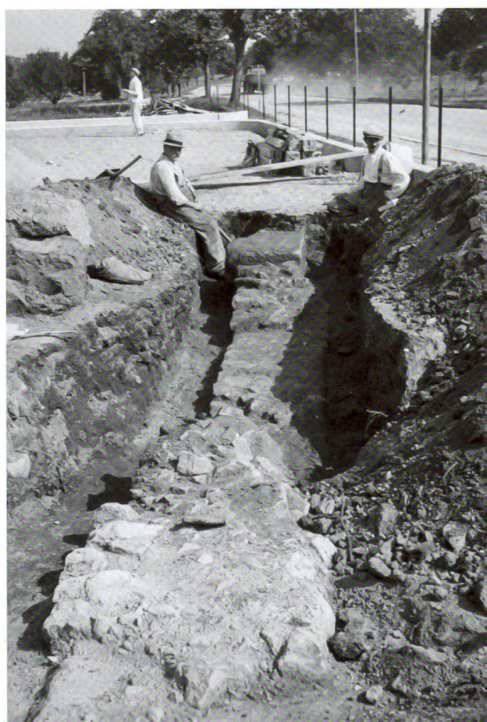
**Fig. 6 (à gauche)**  
1946.02. Insula 15. Mur maçonné en cours de dégagement, en bordure de la route de Berne, à droite.

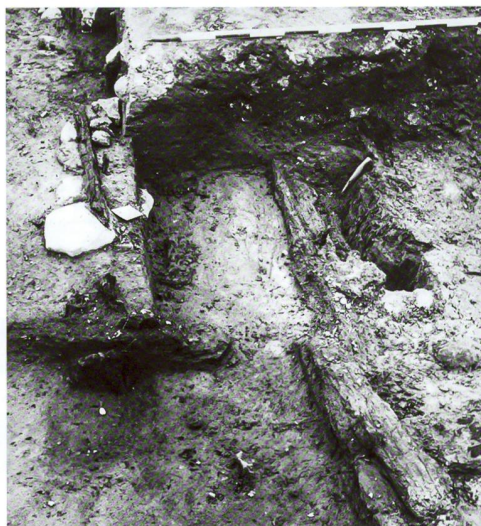
**Fig. 7 (à droite)**  
1979.05. Insula 15. Vestiges de sablières basses et de poteaux de bois.

Une seconde grande fouille de sauvetage est effectuée en 1979, au nord-est du quartier antique, réalisée en vue de la construction d'un immeuble locatif (fig. 4 : 1979). Lors des travaux de nivellement, plusieurs poutres de bois sortent de terre en bon état de conservation en raison notamment de la proximité immédiate de la nappe phréatique (fig. 7)<sup>6</sup>. Les éléments liés aux premières constructions sont relativement ténus et sont matérialisés par de petites portions de sablières basses, dessinant au moins trois locaux. À l'inverse des constatations faites par Louis Bosset dans l'habitation située au sud de l'insula, Andreas Tuor, responsable du chantier, ne fait pas état de la présence d'une couche d'incendie matérialisant la démolition de cette demeure. Cela

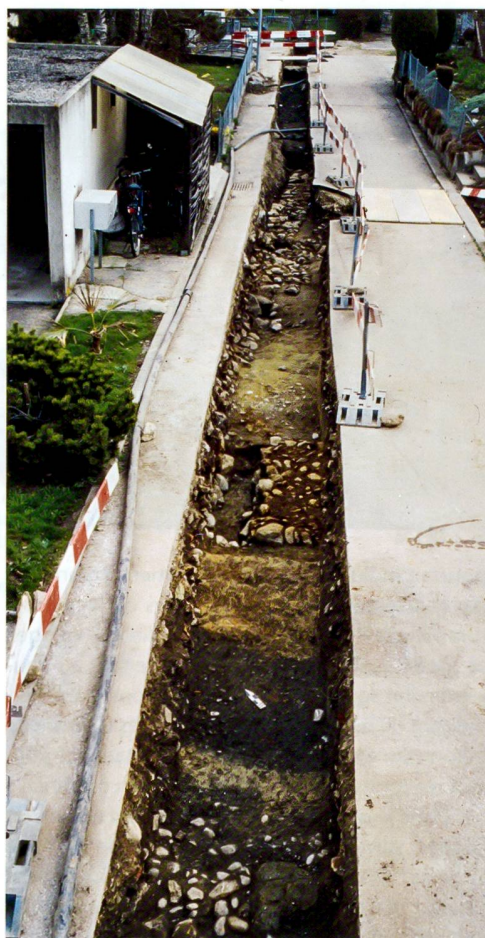
**Fig. 9**

2005.06. Insulae 14/15.  
Vue générale de la tranchée  
creusée en 2005 dans le  
chemin du Soleil.

La pose de tuyaux pour le chauffage à distance ainsi que de nouvelles lignes électriques, dans l'actuel chemin du Soleil, a nécessité l'ouverture d'une tranchée d'une longueur de 230 m située à cheval entre les *insulae* 14 et 15 (fig. 4: 2005 et 9). La portion touchant cette dernière a révélé la présence de murs maçonnés appartenant à divers locaux ainsi qu'une arrière-cour<sup>9</sup>. Une série de fosses a également été mise au jour, lesquelles contenaient une importante quantité de céramiques remontant au II<sup>e</sup> s. ap. J.-C. Relevons qu'aucun vestige des habitats en terre et bois n'a
