Zeitschrift: Bulletin de l'Association Pro Aventico
Herausgeber: Association Pro Aventico (Avenches)
Band: 58 (2017)

Artikel: L'insula 15 : genèse et évolution d'un quartier d'Avenches/Aventicum.
Les fouilles de 2013 dans l'habitation sud-ouest
Autor: Pisset, Olivier / Castella, Daniel / Delbarre-Bärtschi, Sophie
Kapitel: Historique de recherches
DOI: <https://doi.org/10.5169/seals-813644>

Historique des recherches

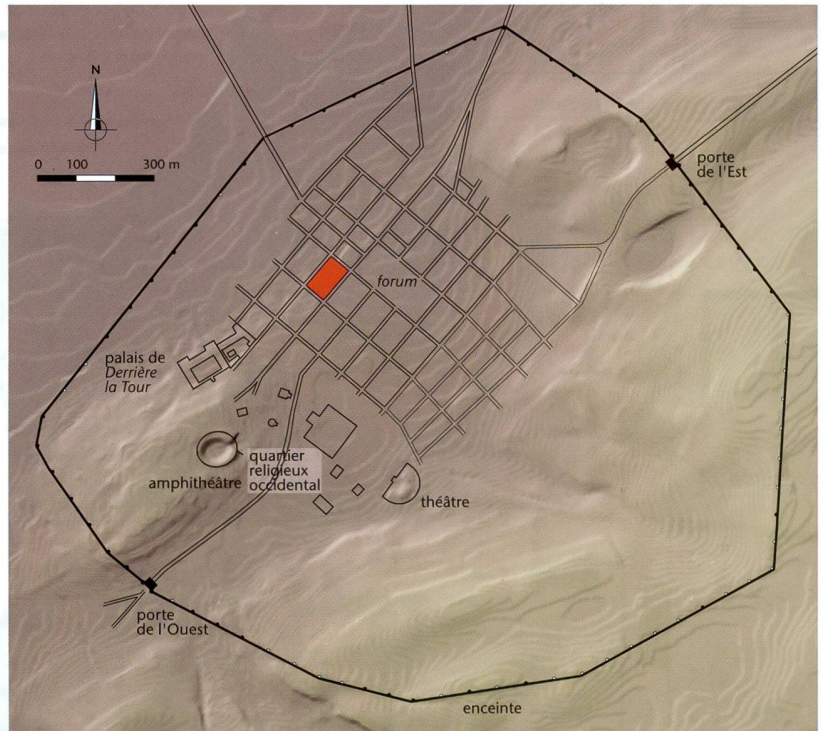
Fig. 2

Plan schématique d'Aventicum et situation de l'insula 15 dans la trame urbaine.

L'insula 15 est située dans le centre du tissu urbain antique (fig. 2). Le quartier est bordé au sud par le *decumanus* secondaire, qui traverse la ville d'est en ouest et qui longe la façade nord du *forum* qui jouxte l'îlot d'habitation. Le voisinage du *cardo maximus*, à quelques dizaines de mètres à l'est, confère à ce quartier une situation privilégiée aux abords des deux axes de communication majeurs desservant la cité. Cette localisation est propice notamment à la commercialisation de produits artisanaux et facilite le réapprovisionnement des différents ateliers et des échoppes en matières premières et en marchandises. La propriété de cette *insula*, située non loin du centre politico-économique de la cité, peut également revêtir un caractère ostentatoire pour son propriétaire.

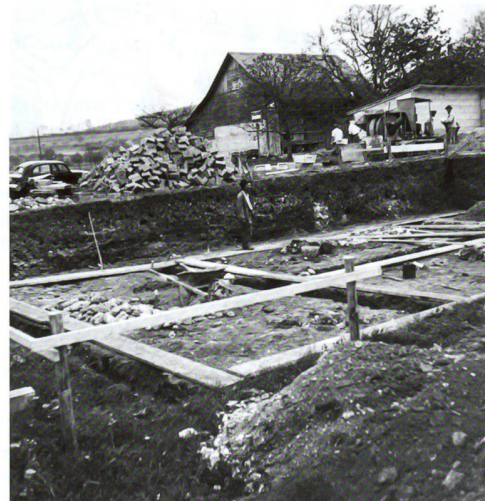
Fig. 5
1946.02. Insula 15. Photographie montrant le terrassement de la parcelle, au fond duquel affleurent des murs maçonnés.

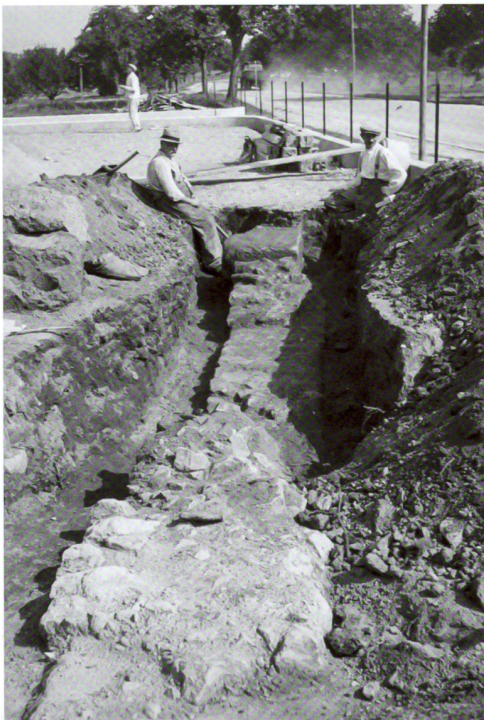
Fig. 6 (à gauche)

1946.02. Insula 15. Mur maçonné en cours de dégagement, en bordure de la route de Berne, à droite.

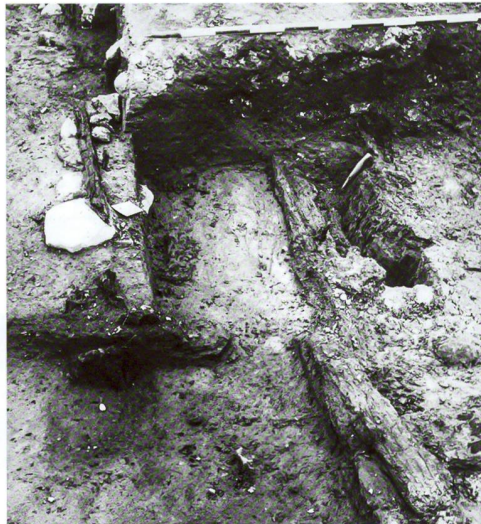
Fig. 7 (à droite)

1979.05. Insula 15. Vestiges de sablières basses et de poteaux de bois.

Une seconde grande fouille de sauvetage est effectuée en 1979, au nord-est du quartier antique, réalisée en vue de la construction d'un immeuble locatif (fig. 4 : 1979). Lors des travaux de nivellement, plusieurs poutres de bois sortent de terre en bon état de conservation en raison notamment de la proximité immédiate de la nappe phréatique (fig. 7)⁶. Les éléments liés aux premières constructions sont relativement ténus et sont matérialisés par de petites portions de sablières basses, dessinant au moins trois locaux. À l'inverse des constatations faites par Louis Bosset dans l'habitation située au sud de l'insula, Andreas Tuor, responsable du chantier, ne fait pas état de la présence d'une couche d'incendie matérialisant la démolition de cette demeure. Cela

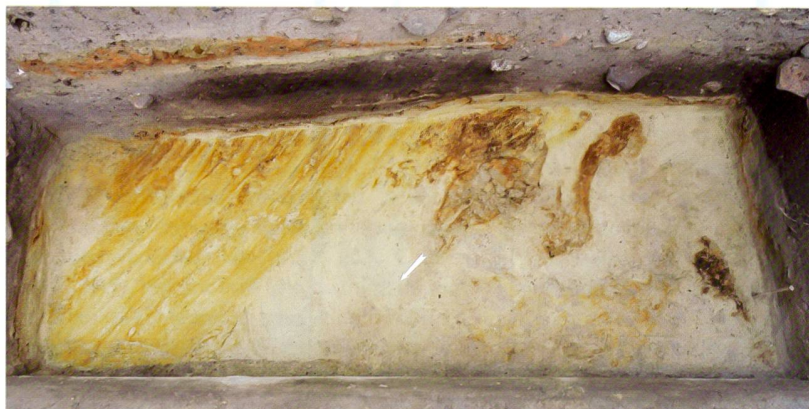
Fig. 10

Insula 15. Sommet du terrain
naturel, dans la zone est du
portique L 5.

Le terrain naturel sur lequel s'implantent les couches archéologiques (fig. 10) est composé de sables, accusant une pente d'environ 1% en direction du nord. Ils sont issus des débordements du lac de Morat durant la période du Quaternaire¹⁰. La cote moyenne de leur sommet se trouve à 446,85 m au sud de la fouille et à 446,70 m au nord. Au-delà du secteur de l'intervention, le dénivelé augmente de manière significative, ce qui a très certainement nécessité durant l'Antiquité des terrassements avant l'implantation des maisons. Les niveaux attestant pour la première fois une présence humaine suivent le pendage et les courbes du terrain naturel. Cette déclivité a contraint les constructeurs à mettre en place divers remblais de nivellement, rehaussant progressivement les niveaux de circulation (par ex. fig. 11 : C 231).
