Fouilles et réfections dès 1918 par "Pro Aventico" ou avec sa collaboration

Autor(en): **Bosset, L.**

Zeitschrift: **Bulletin de l'Association Pro Aventico**

Band (Jahr): **14 (1944)**

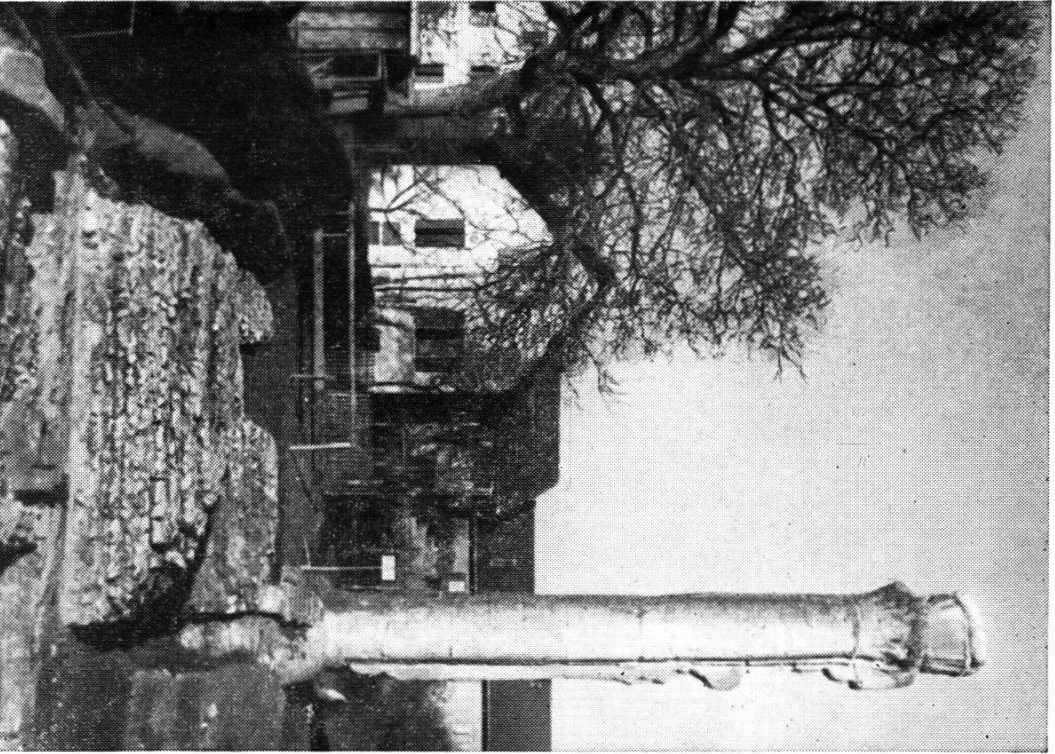
1.

Le Gigognier vu du Midi

Le plan, au-dessus de la base, se présente sous forme d'un rectangle allongé du Nord au Sud et mesurant 1,91/1,15 m. Au Midi s'adosse une grande demi-colonne de 1,13 m. de diamètre. A l'Est, une deuxième demi-colonne de 61 cm. de diamètre est disposée contre un pilastre saillant de 86 cm. de largeur. A l'Ouest, un pilastre cannelé de 88 cm. de largeur et de 14 cm. de saillie, porte six cannelures semi-circulaires de 10 cm. de largeur.

Le fût des colonnes est uni ; les chapiteaux, d'ordre corinthien, sont à feuilles lisses. Les bases ont une même hauteur de 75 cm. et comportent les deux tores et la scotie habituels.

La grande colonne mesure 11,95 m. du dessous de la base au dessus du chapiteau, la petite colonne 6,45 m. Le chapiteau de la grande colonne est surmonté d'un morceau d'architrave de 1,30 m. de hauteur.

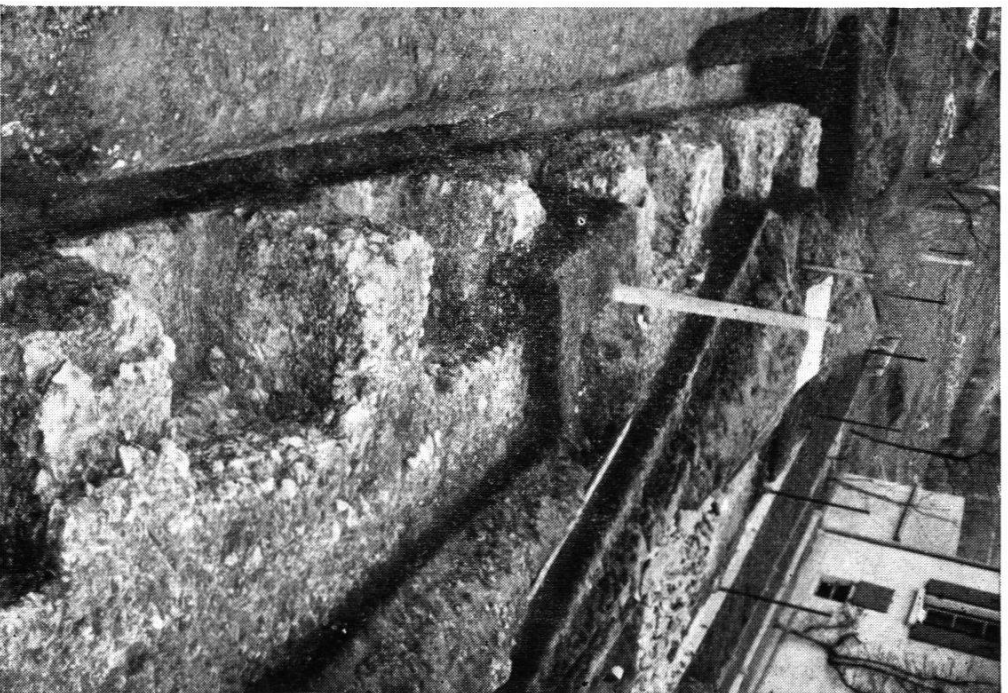
2.

Fondation du temple
avec empreintes de gros blocs d'appareil

Le *temple proprement dit*, de 26/40 m. à l'extérieur, était probablement périptère. La colonnade extérieure reposait sur le soubassement de grosses assises en grès coquillier, dont l'arrachement a laissé des empreintes en redents réguliers sur tout le pourtour du bâtiment (voir Pl. IV, N° 2). Ce gros appareil existait dans l'entaille située entre le « Cigognier » et le massif D signalé et était destiné à recevoir la première colonnade du péristyle, laquelle aurait été à environ 3 m. au Sud de notre pilier.

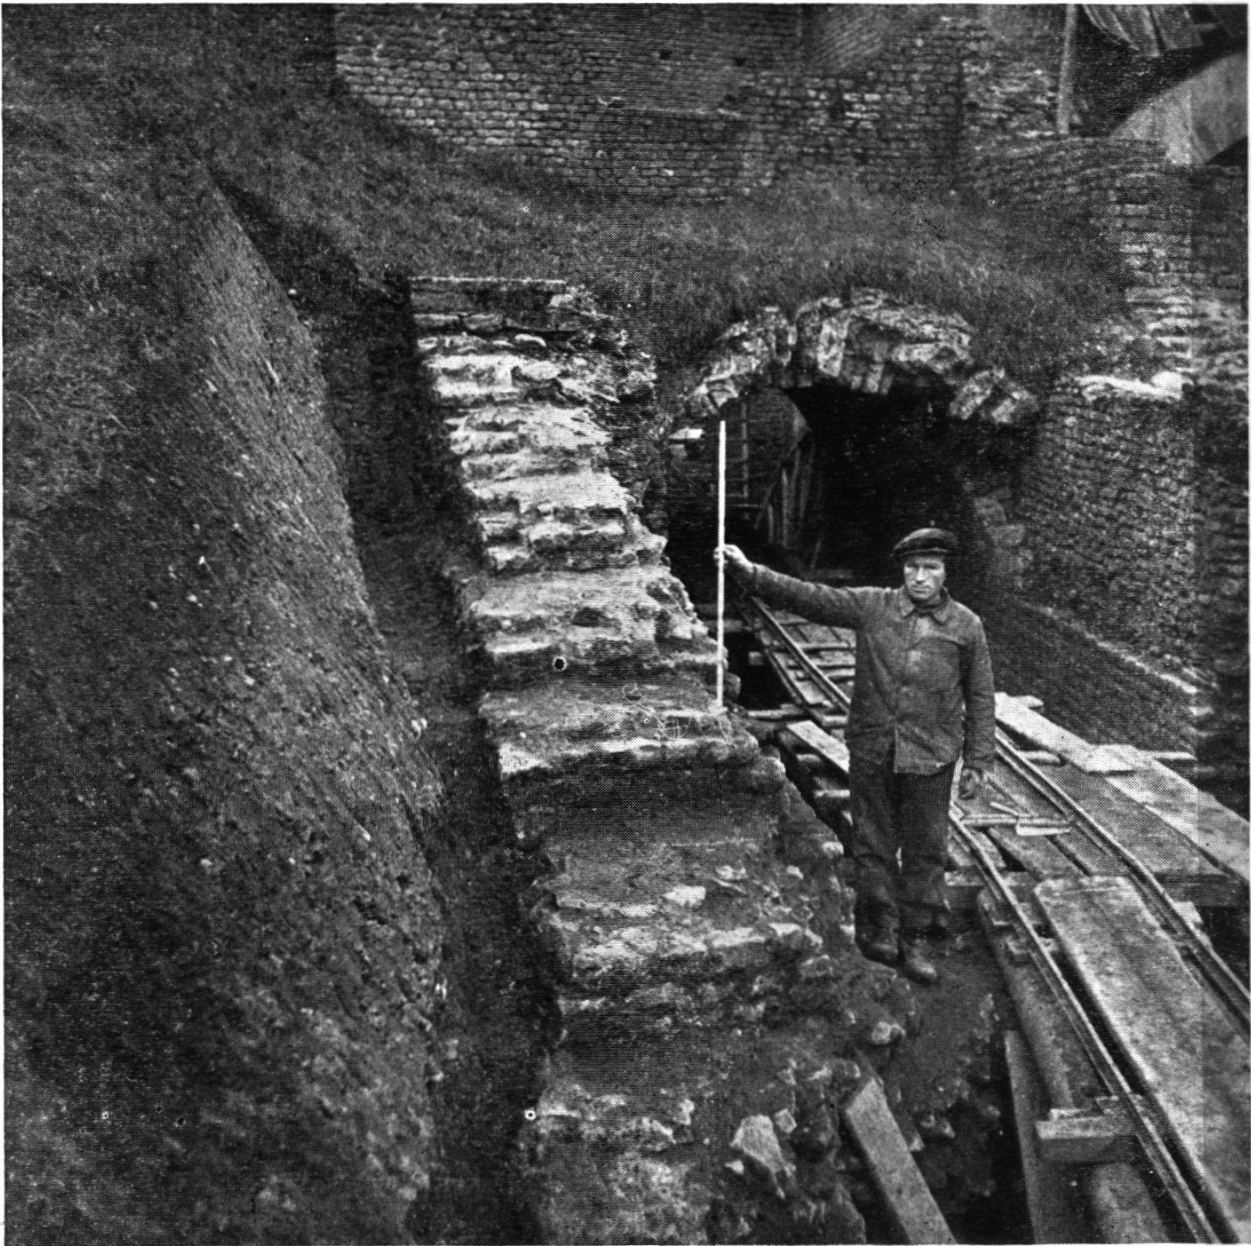
Passage nord de l'entrée orientale de l'Amphithéâtre vu de l'arène

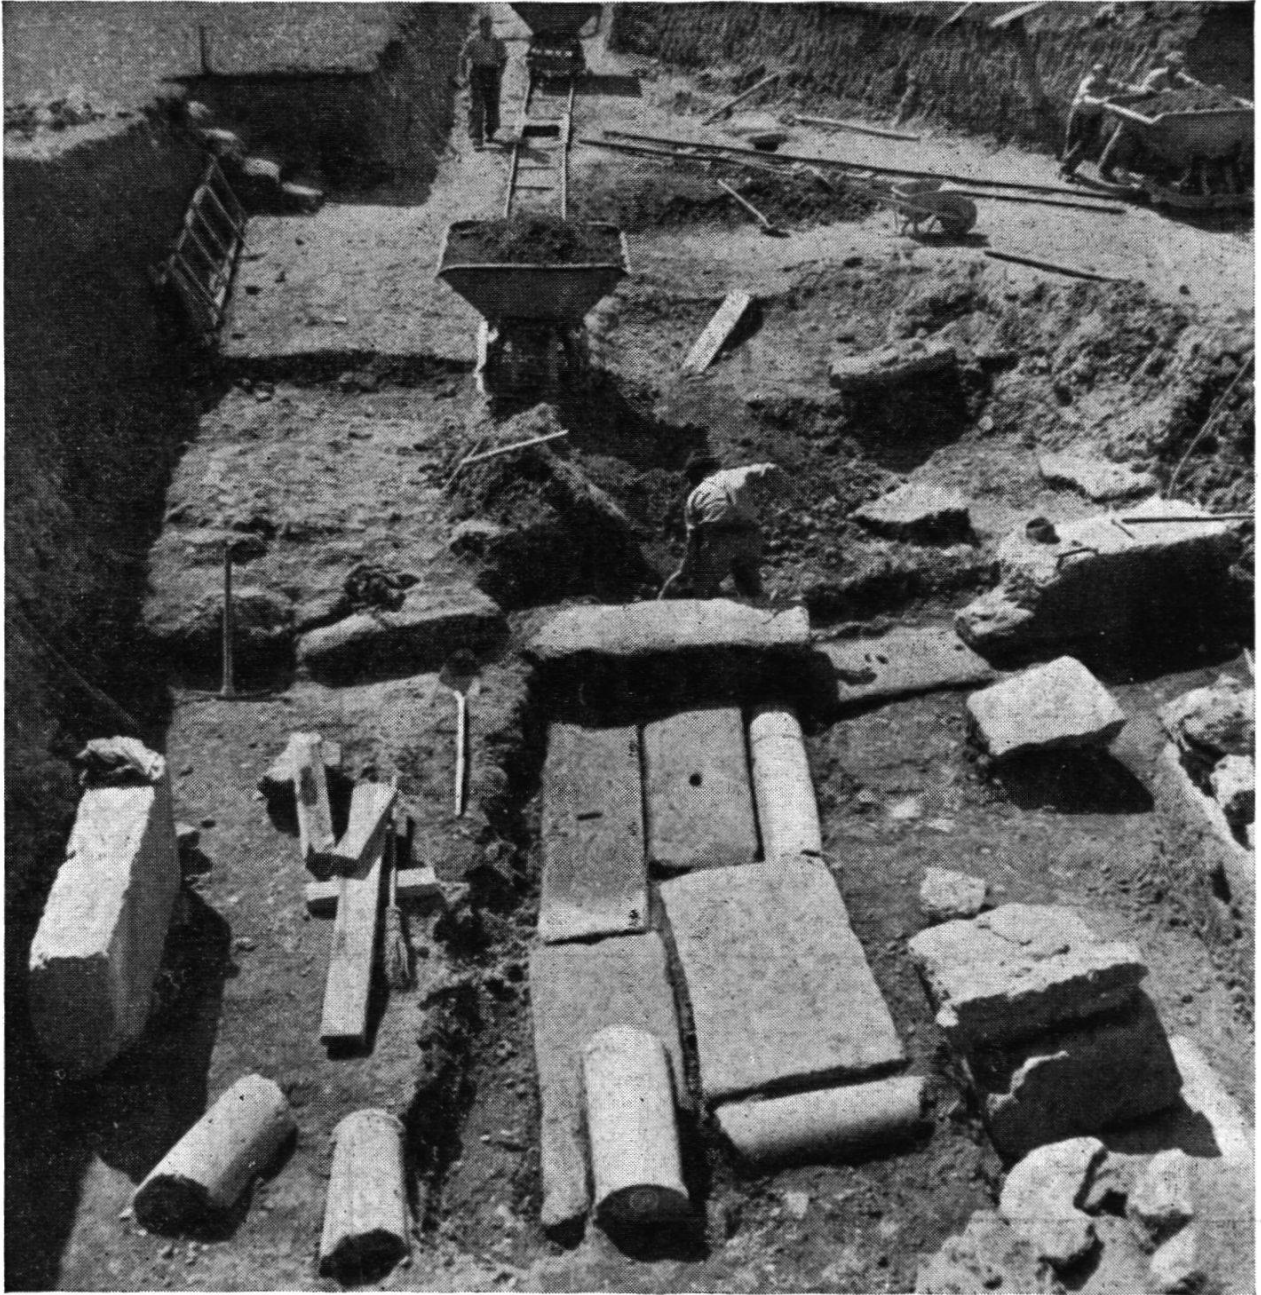
L'entrée orientale de l'arène — Dalles sur l'égout axial
