# La villa "Derrière la Tour"

Zeitschrift: **Bulletin de l'Association Pro Aventico**

## La villa «Derrière la Tour»

Christine MEYLAN

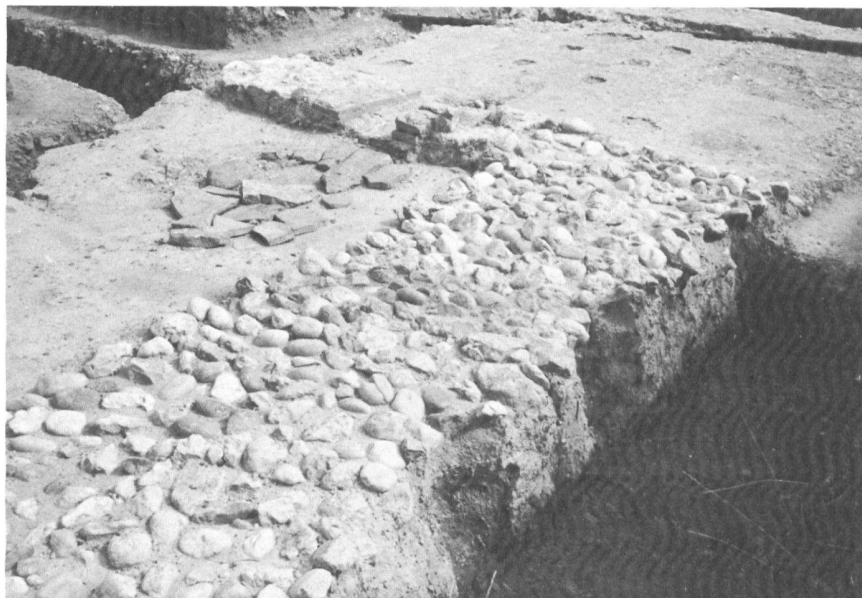
Fig. 16

#### *Salle 7 (fig. 16)*

Salle de forme allongée, conservée sur 6.50 m, et dont la largeur maximale atteint 2.40 m. Le niveau de son sol est de 450.60. Il s'agit du praefurnium pour l'hypocauste 8. La bouche de chauffe est constituée de tuiles liées au mortier au tuileau et avançant de 1.60 m à l'intérieur du local 8. Sa largeur est de 1 m.

On relève également l'existence de restes d'un foyer, soit quelques tuiles horizontalement disposées; une couche de cendres observée autour de ce foyer fait penser que c'était là que le feu se préparait, à proximité immédiate de la bouche de chauffe.

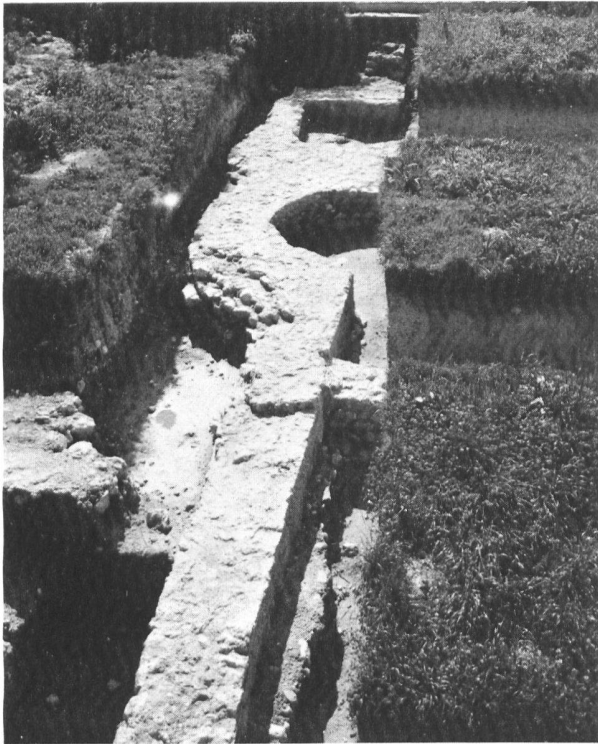
Fig. 17

#### *Couloir 11 (fig. 17 à 19)*

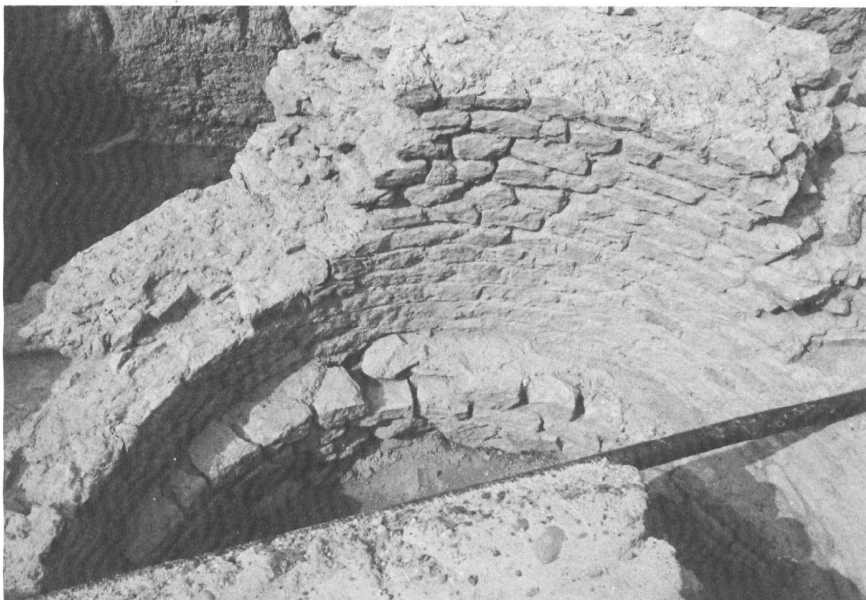
Fig. 19

La largeur du couloir, niches non comprises, est de 6.20 m.

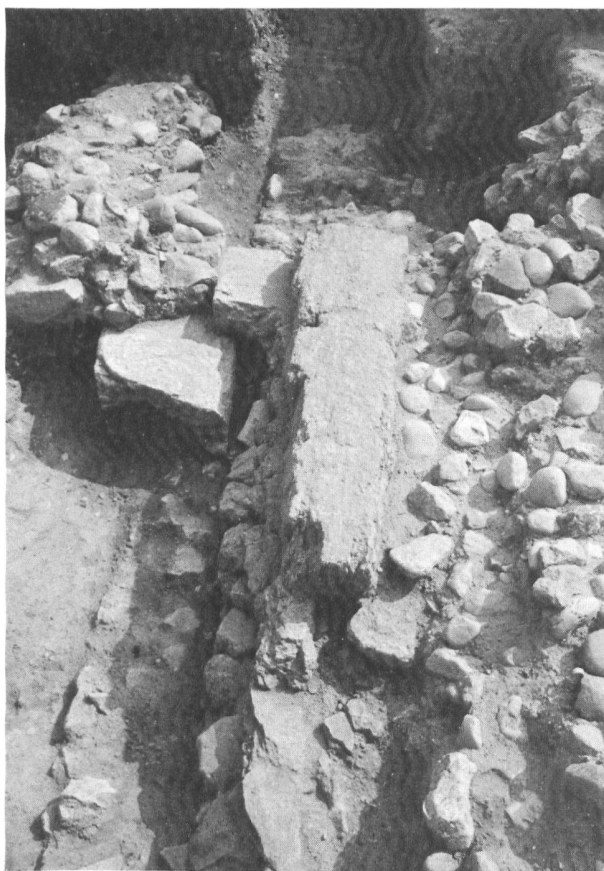
Fig. 20

#### *L'escalier (fig. 10, 20 et 21)*

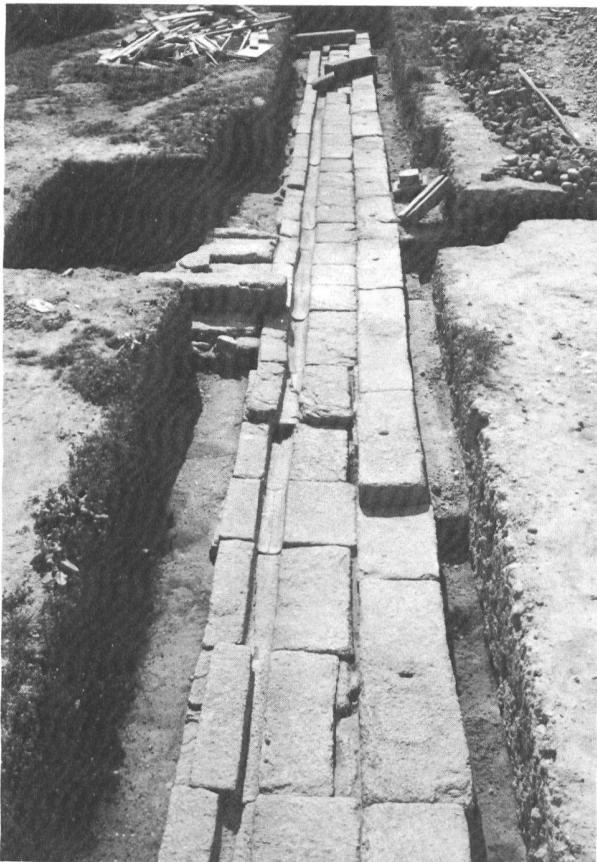
Fig. 22

Le portique est couvert d'un toit de tuiles<sup>83</sup> à pan incliné, qui prend naissance contre la façade pour s'appuyer sur des pilastres côté cour. Les pilastres de grès gris, dont nous avons retrouvé des éléments<sup>84</sup>, et dont l'emplacement était encore tout à fait visible (fig. 15), étaient disposés régulièrement tous les 3.50 m. Cer-

### 2.3. Le portique (fig. 22)

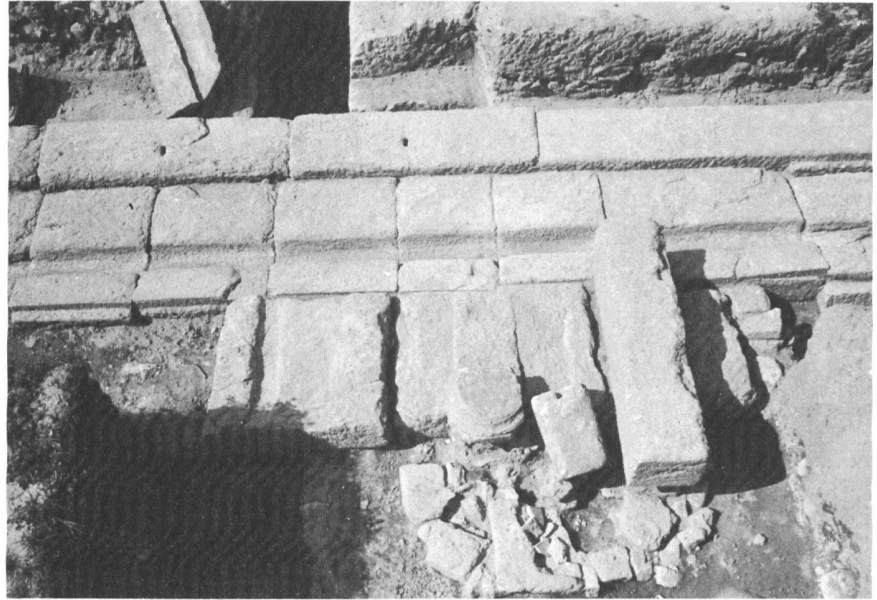
Fig. 23

A équidistance de ses deux extrémités, nous constatons la présence de quelques dalles (fig. 23), semble-t-il organisées et placées là à dessein. Bien que se trouvant dans l'axe principal de la villa, nous devons renoncer à en faire l'accès au bâtiment, vu leur niveau (448.35) par rapport à ceux de la coulisse (448.11) et du support des pilastres du portique (448.37), vu aussi le rapport existant entre ces deux entités.

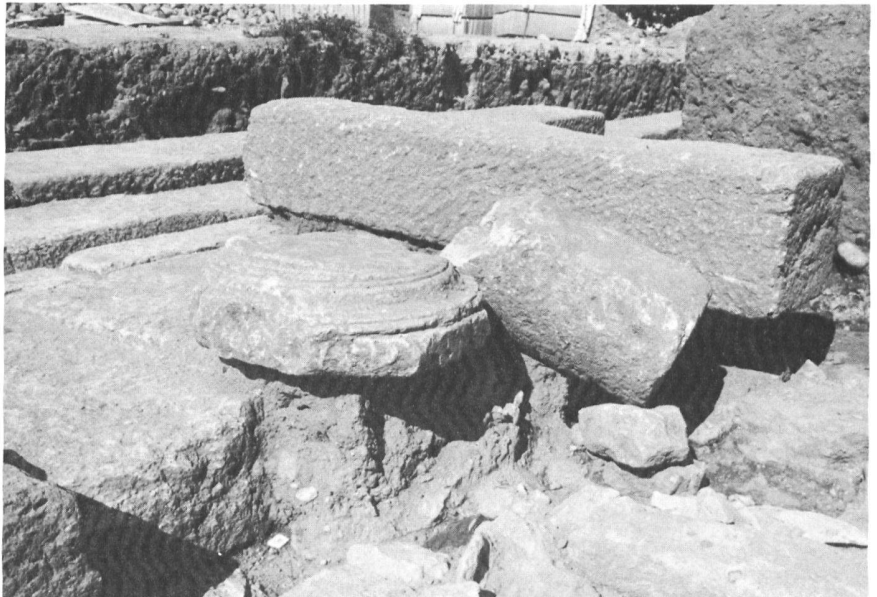
Fig. 24

Les éléments de grès et de calcaire jaune du Jura<sup>87</sup> (fig. 24, 25a, b), retrouvés à proximité sur ce dallage – probablement incomplet – peuvent faire penser que c'est là que s'élevait une statue, un relief et pourquoi pas la louve. Resterait alors à trouver l'endroit où la base et la colonne de calcaire jaune ont été encastrées.

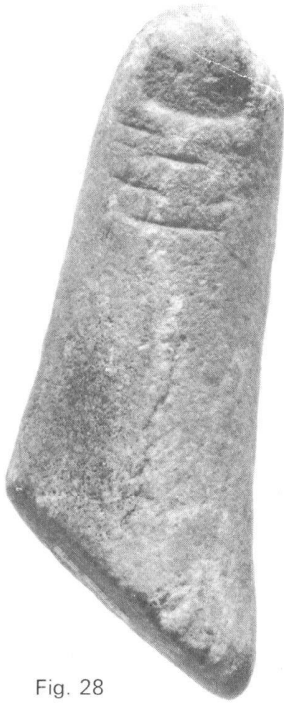
Fig. 28

*Doigt en marbre (ancien inv. 1128)*

Trouvé en 1864 au lieu-dit Derrière la Tour. Longueur: 7.8 cm (fig. 28).

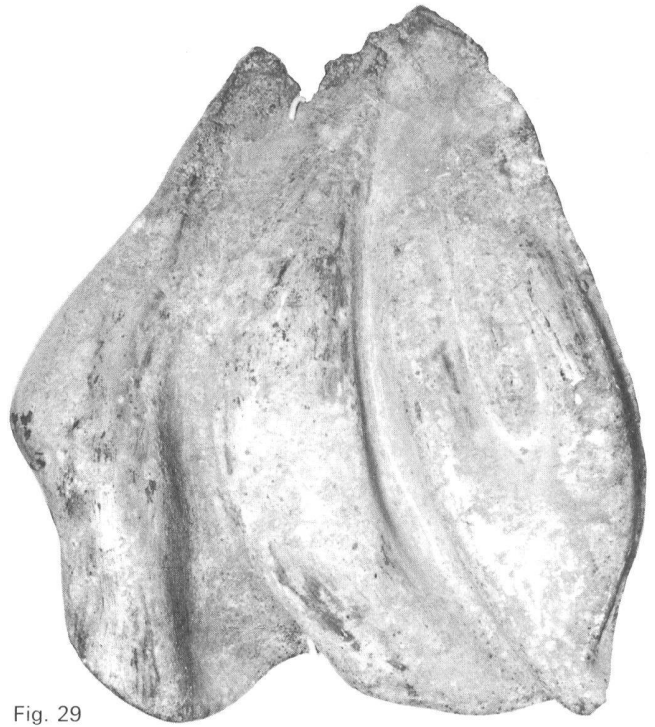
Fig. 29

Ce fragment de bronze<sup>99</sup> doré des deux côtés a été mis au jour en 1884 au lieu-dit Derrière la Tour, dans le champ de Numa Fornerod. Le fragment est porteur de deux trous, un sur chaque côté, et l'un d'eux est encore pourvu d'un clou. Il s'agit certainement d'un fragment de manteau, dont les plis sont profonds; dans le paragraphe qu'elle consacre à cette trouvaille, A. Leibundgut<sup>100</sup> n'exclut pas que ce fragment puisse avoir appartenu, par exemple, à une statue colossale (fig. 29).

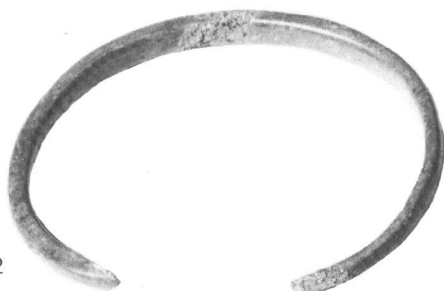
Fig. 32

Trouvée en 1911 dans les fouilles de Derrière la Tour. Diamètre intérieur de l'anneau: 3 cm; diamètre extérieur de l'anneau: 3.9 cm (fig. 32).

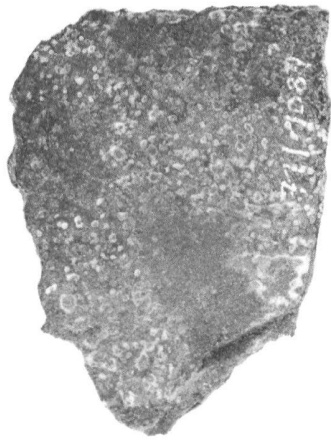
Fig. 50

*Fragment (fig. 50)*

Épaisseur du bronze: de 0.8 à 0.2 cm

Le fragment est cassé sur trois côtés, seul le bas semble être fini; il pourrait appartenir à une statue.

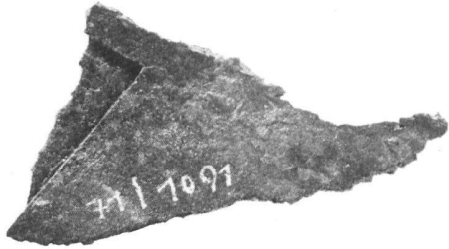
Fig. 51

*Fragment (fig. 51)*

Ce fragment comporte une trace très visible de réparation.

Appartenance possible à une statue.

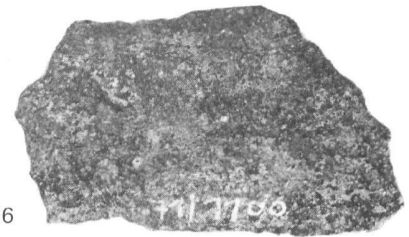
Fig. 56

*Fragment de forme incurvée (fig. 56)*

Dimensions: 4.6×3 cm

Épaisseur du bronze: 0.1 à 0.2 cm

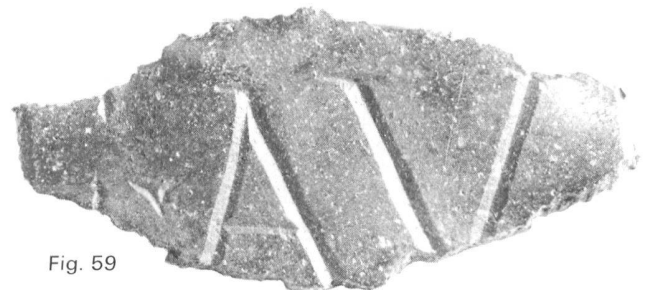
Fig. 59

*Fragment d'une plaque avec restes d'une inscription (fig. 59)*

La première lettre laisse le choix entre un F ou un E et constitue nécessairement la fin d'un mot ou d'une abréviation.

Les lettres AV sont suivies d'une haste dont il ne subsiste que la partie supérieure. Aucune trace d'une barre horizontale sur le haut de la lettre n'est visible.

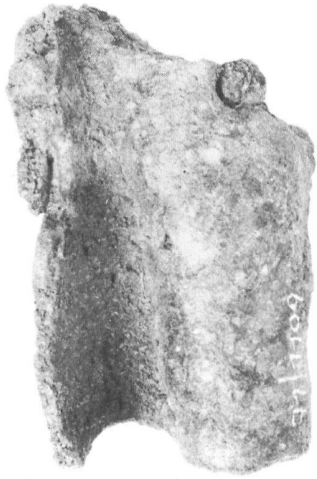
Fig. 61

*Fragment (fig. 61)*

Autophon 1971, surface.  
Inv. 71/1109  
Largeur: 3 cm  
Hauteur maximale: 5.7 cm  
Ce fragment appartient au pli d'un vêtement  
(d'une statue?)

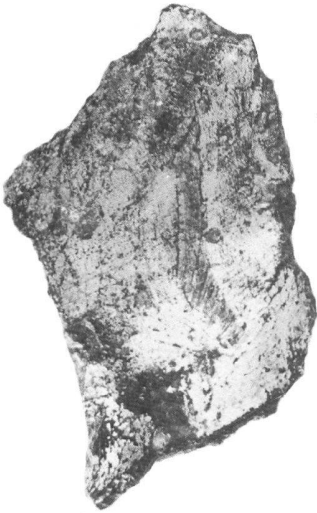
Fig. 62

*Fragment de bronze doré (fig. 62)*

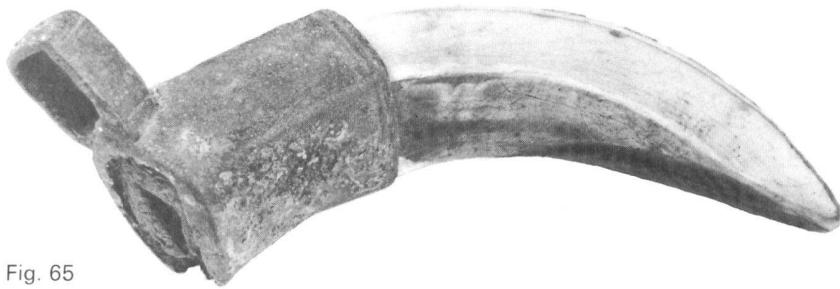
Fig. 65

*Corne de sanglier dans gaine de bronze*  
(fig. 65)

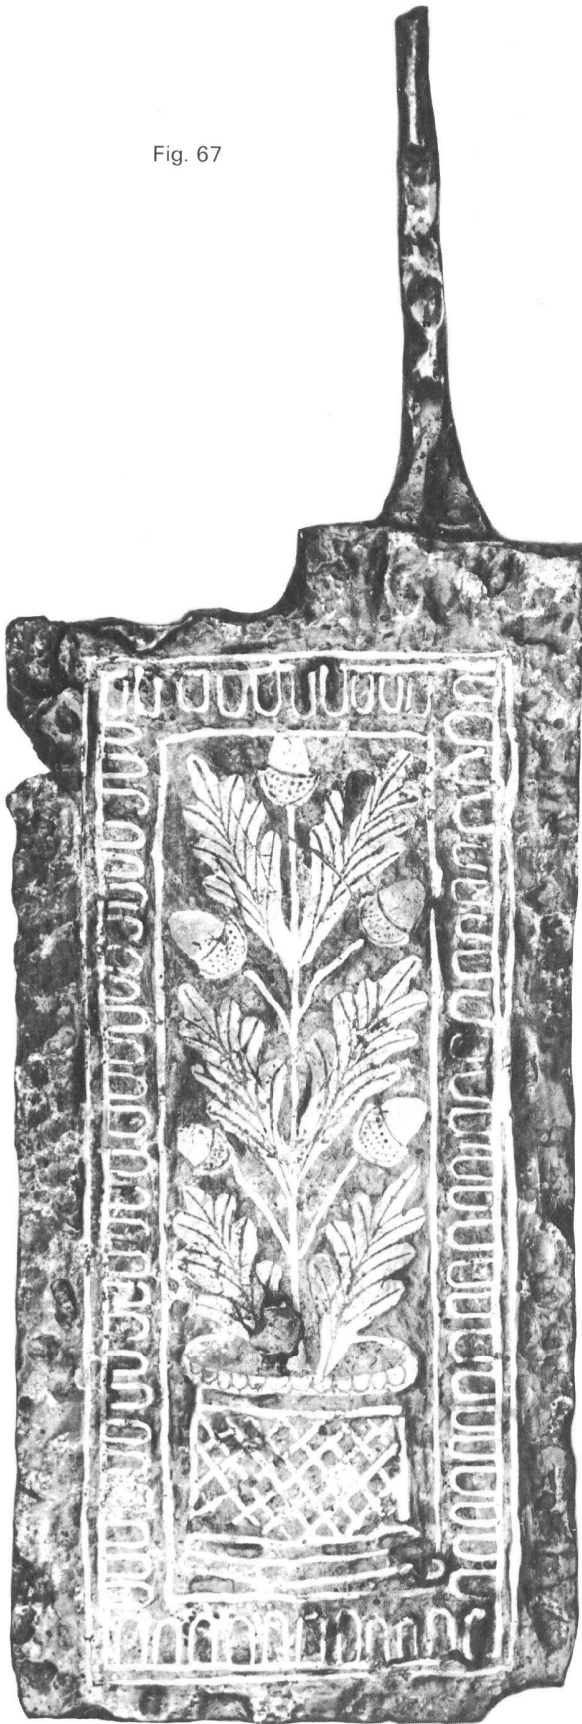
Fig. 67

*Plaque de fer incrustée* (fig. 67)

Sans pouvoir conférer à cette plaque une destination précise, nous pouvons y voir une très belle décoration de meuble ou de tout autre objet en bois. Jusqu'à ce jour, les parallèles font défaut.
