# Chronique des fouilles archéologique

Zeitschrift: **Bulletin de l'Association Pro Aventico**

Band (Jahr): **37 (1995)**

## Chronique des fouilles archéologiques 1995

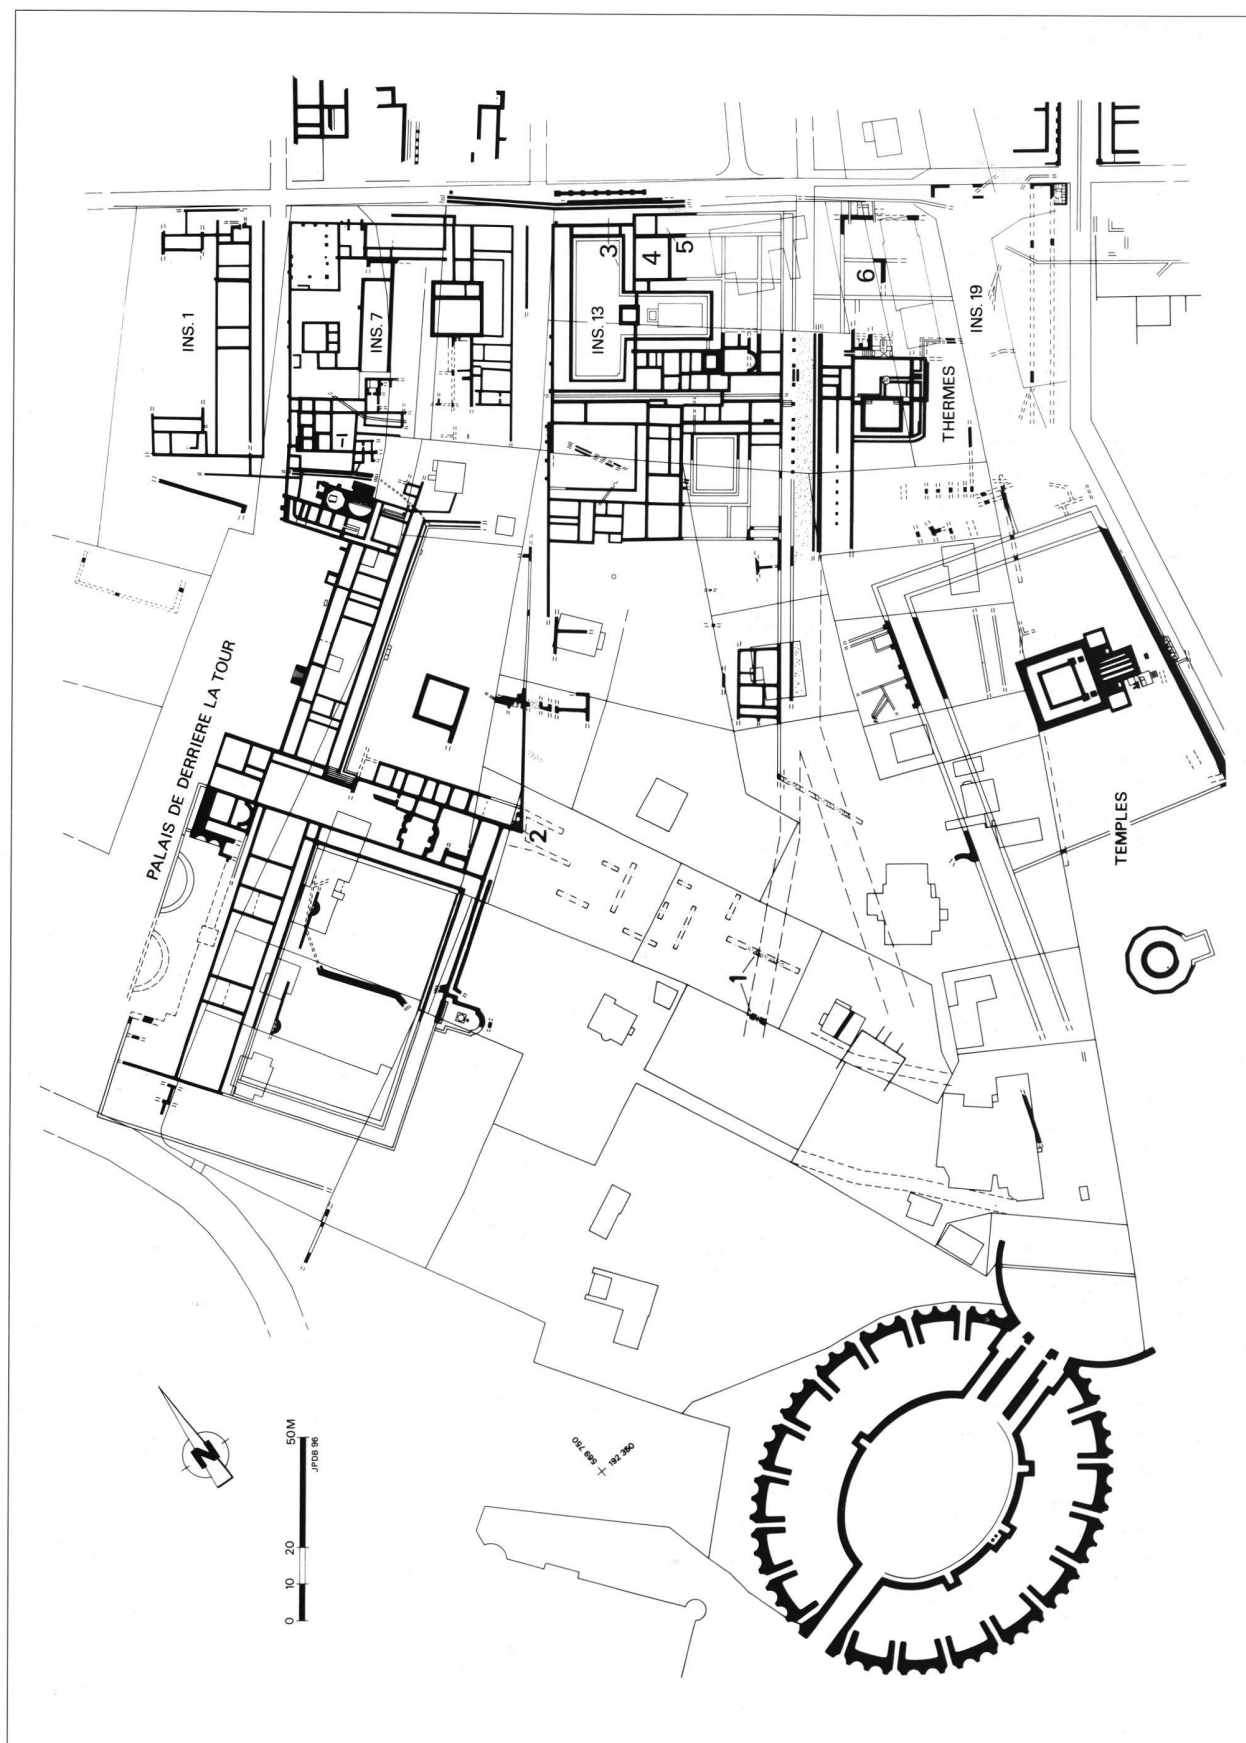
Fig. 2. Extrait du plan archéologique d'Aventicum. Région de Derrière la Tour, quartiers ouest (150-200/250 ap. J.-C.). Les chiffres renvoient au texte.

line et située dans le prolongement d'une artère décumane importante qui longeait notamment les thermes de l'*insula* 19 et le complexe résidentiel de l'*insula* 13 (fig. 2). Cependant, les limites assez floues de son tracé empêchent ici de définir plus précisément l'orientation de cette voie à l'approche de l'amphithéâtre:

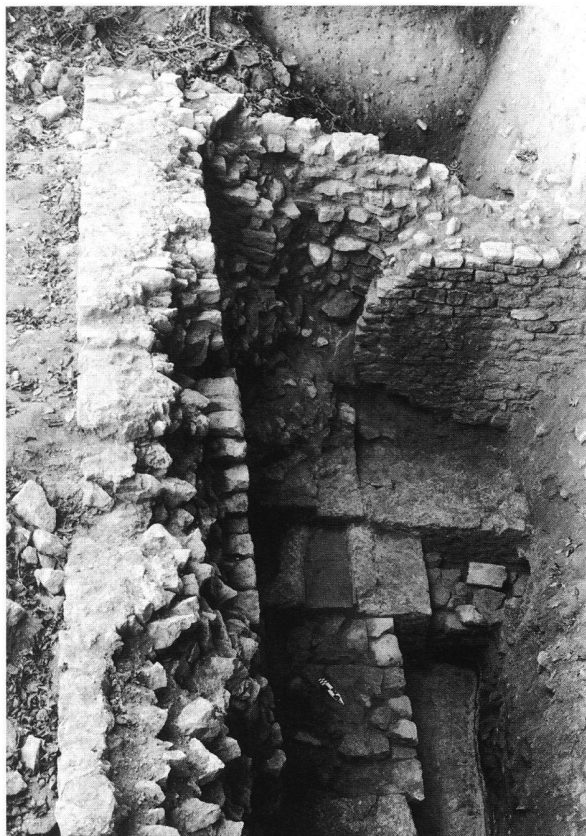
Fig. 3. Avenches / Palais de Derrière la Tour. L'angle sud-ouest de l'aile méridionale du palais et ses éléments de contre-fort (époque sévérienne). Vue de l'est.

Une ultime campagne de sondages a concerné la cour est trapézoïdale (fig. 4, 16), mettant en évidence plusieurs tronçons de son mur de fermeture sud oblique (fig. 3 et 4, 17) qui suit le tracé d'une rue décumane et délimite une aile d'habitat méridionale (fig. 4, 18). Plus surprenante est la présence, dans la partie centrale de cette cour, d'un vaste bâtiment quadrangulaire dont l'emprise totale et la

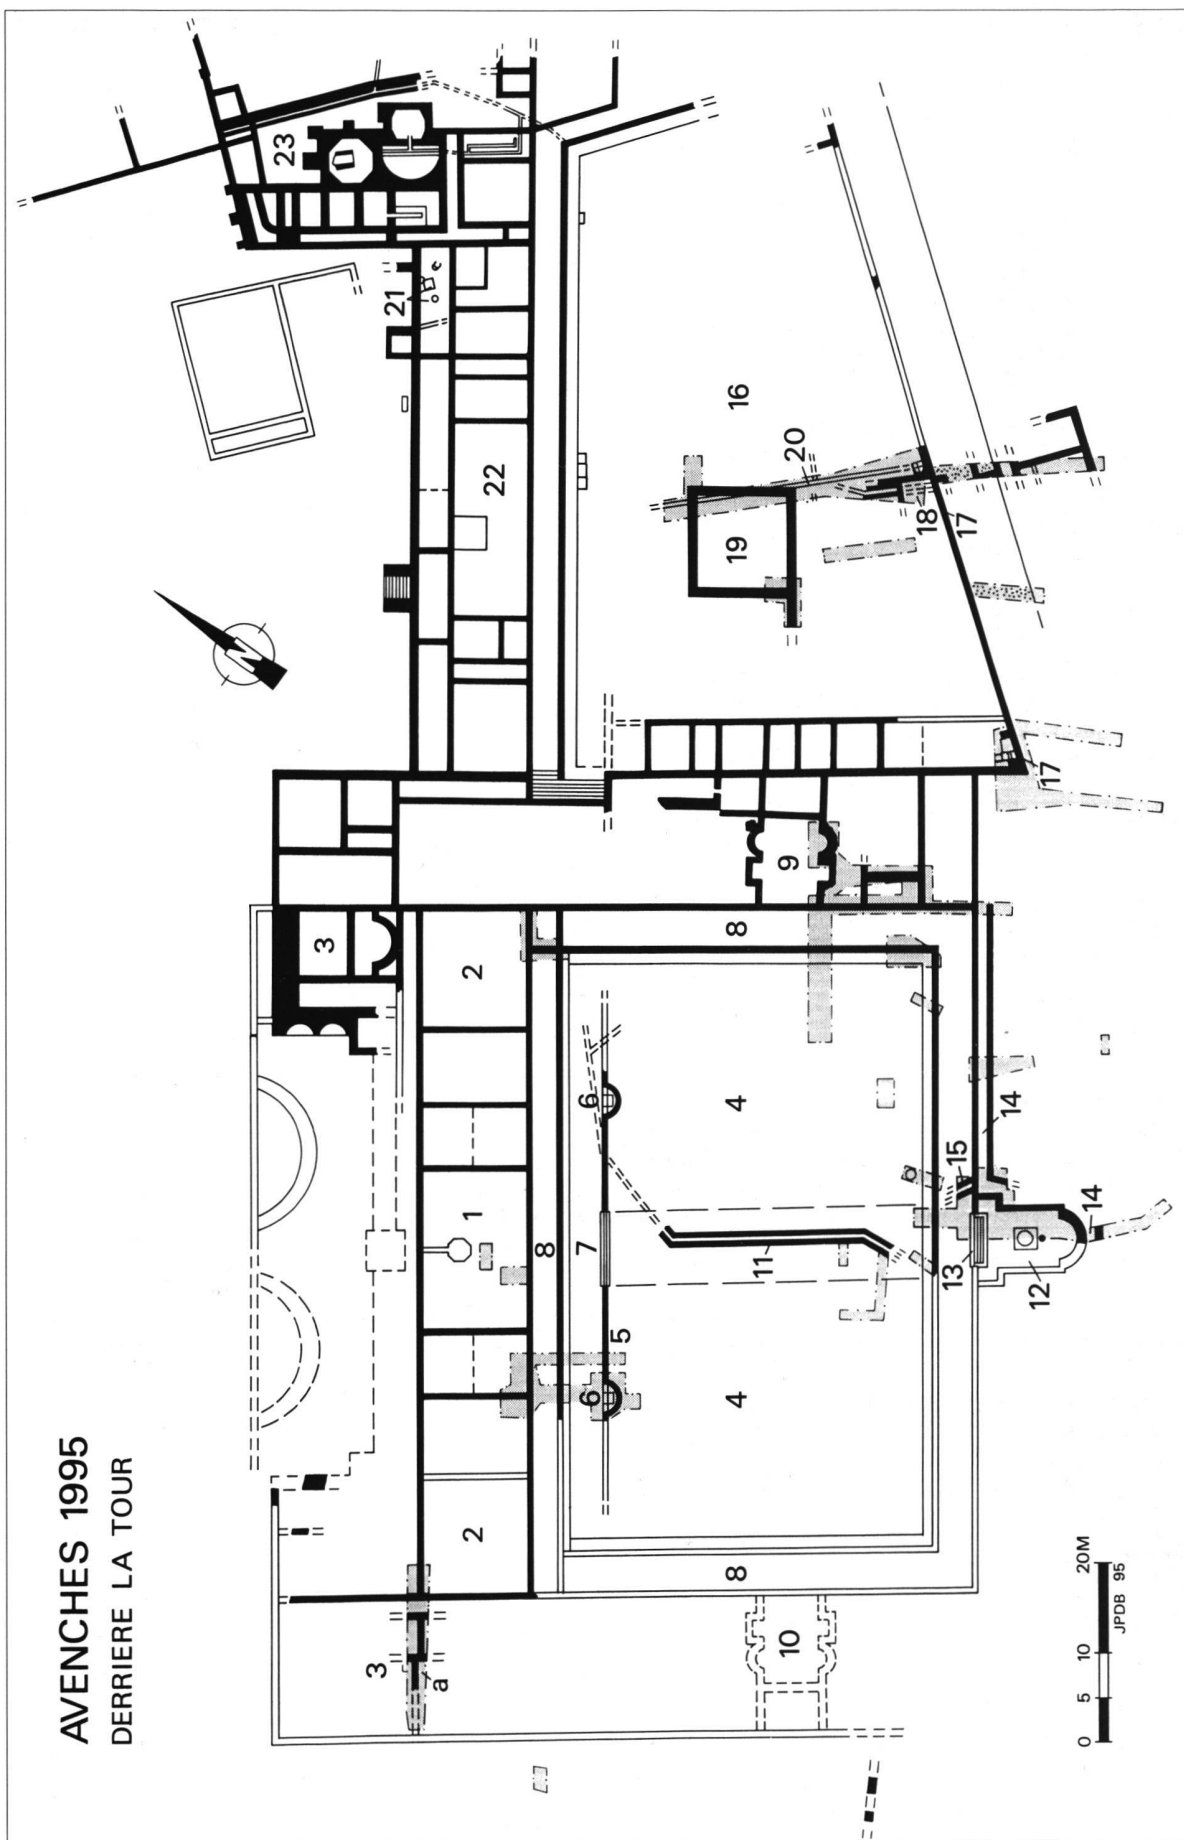
Fig. 4. Plan schématique du palais de Derrière la Tour, état février 1996. En grisé, les sondages réalisés en 1995. Les chiffres renvoient au texte.

Dans le cadre de l'étude de cet ensemble, plusieurs sondages de vérification ont abouti à la mise en évidence du plan symétrique de la partie centrale du palais (fig. 4). Il a ainsi été confirmé que la vaste salle d'apparat (18 x 12 m), ornée de la fameuse mosaïque de Dionysos découverte puis détruite au XVIII<sup>e</sup> s., constituait l'élément axial de l'édifice (fig. 4, 1).

Les investigations ont également confirmé que le bâtiment principal allongé (fig. 4, 2) abritant cette salle possédait des avancées aux angles de sa façade nord (fig. 4, 3). Une tranchée ouverte dans la partie occidentale de l'édifice (fig. 4, a) a révélé la présence d'une salle hypocaustée jouxtant un bassin à fond de briquettes en *opus spicatum*. Séparées du corps principal par un couloir, ces pièces sont susceptibles d'appartenir à un complexe thermal établi dans l'avant-corps d'une aile ouest.

La poursuite des sondages a montré que l'arrière du bâtiment principal s'ouvrait sur une vaste cour à péristyle, de 69 m de long sur 42 m de large, aménagée sur au moins deux niveaux (fig. 4, 4). La demi-terrasse inférieure nord correspond à une étroite bande, de 5 m de large, que délimite un mur de soutènement (fig. 4, 5) rythmé par deux exèdres semi-circulaires (fig. 4, 6). Celles-ci faisaient

face au corps principal, placées symétriquement de part et d'autre d'une volée de marches non conservées (fig. 4, 7). Obturées lors d'une phase de réfection, ces niches devaient initialement accueillir des aménagements d'agrément du type bassin ou fontaine dont le fond était constitué d'une dalle de grès carrée, de 1.50 m de côté pour 0.30 m d'épaisseur, flanquée à l'arrière d'un petit socle à blocage en mortier de tuileau.

Les portiques entourant cette cour (fig. 4, 8) étaient bordés de caniveaux en grès destinés à récolter les eaux de toiture des galeries et ont apparemment tous subi d'importantes réfections. Le portique est, large de 4.50 m, avançait une série de pièces, parmi lesquelles un local à alternance d'exèdres quadrangulaires et semi-circulaires (fig. 4, 9) en grande partie mis au jour lors des fouilles de 1971. Les récents compléments d'information, s'ils excluent l'hypothèse d'un bassin, ne permettent pas pour autant de préciser la fonction de cet espace, pavillon d'agrément voire hall d'une première entrée latérale.

L'aile ouest et sa galerie attenante sont pour l'instant restituées; des sondages prévus ultérieurement s'efforceront de préciser la limite occidentale de ce complexe et de vérifier l'éventuelle présence d'un dispositif à exèdres analogue à celui de l'aile orientale (fig. 4,10).

Au milieu de la cour est apparu un tronçon rectiligne (23 m) d'une canalisation maçonnée, dotée d'un fond de *tegulae* et d'une couverture en dalles de calcaire (fig. 4, 11). Coudé à chaque extrémité, cet égout collecteur courait vraisemblablement sous une allée centrale également restituée. Celle-ci devait mener à un *triclinium* dégagé sur sa moitié, faisant face à la grande salle axiale du bâtiment nord (fig. 4, 12). Accessible par une volée de cinq marches intégrées au mur de fond du portique sud (fig. 4, 13), ce pavillon (9 x 6 m) était doté d'une abside, profonde de 2.10 m, et de niches latérales placées à l'entrée (fig. 5). L'escalier devait être encadré par des pilastres engagés reposant sur une base moulurée en calcaire. Cette dernière comportait, sur sa face latérale, une encoche verticale qui signale peut-être un dispositif de fermeture amovible (*claustra*) de la salle.

fonction nous échappent encore (fig. 4, 19). Toutefois, ce bâtiment a supplanté une série de locaux apparemment contemporains de la première *domus* (fig. 4, 20). Leur éventuelle relation avec cette dernière reste à démontrer: reprenant l'orientation de la trame urbaine antique, ces vestiges semblent plutôt appartenir à l'extension ouest de la zone artisanale qui abritait notamment l'atelier de verrier établi à la frange des quartiers réguliers (fig. 4, 21).

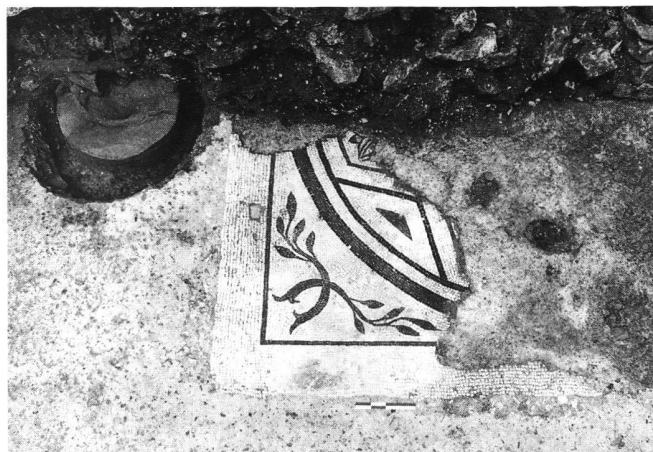
Fig. 6. Avenches / Palais de Derrière la Tour. La portion conservée du tapis de mosaïque central du pavillon-*triclinium*. A gauche, le fût de colonne en molasse réemployé comme base lors d'une réfection. Vue de l'est.

étaient encore visibles sur le sol en *terrazzo signinum*. Ce dernier était orné d'un tapis de mosaïque central partiellement conservé, de 2.40 m de côté. Autant d'indices qui témoignent du luxe apporté à ce *triclinium*, lequel a probablement également servi de salle de réception secondaire, dédoublant ainsi celle plus grande du corps principal vis-à-vis.

Il faut encore signaler la présence d'un fût de molasse en réemploi dont l'implantation, directement à l'arrière de la mosaïque centrale, a nécessité une perforation du sol sans autre forme de réaménagement (fig. 6). Situé sur l'axe médian de la salle, ce fût portait des traces nettes de rubéfaction et était recouvert d'une fine couche de fibres de bois calcinées. De telles observations semblent parler en faveur d'un support pour un montant en bois aménagé dans le cadre d'une phase de réfection ou lors d'une réoccupation du pavillon à une époque tardive. D'autres réfections ont été décelées notamment sur le décor mural encore en place ainsi que sur la mosaïque dont les tesselles de bordure arrachées semblent avoir été remplacées par un colmatage de mortier sommaire. L'absence de mobilier archéologique datant empêche de préciser chronologiquement réfections, abandon et éventuelle réoccupation du *triclinium* qui comporte localement des traces d'incendie.

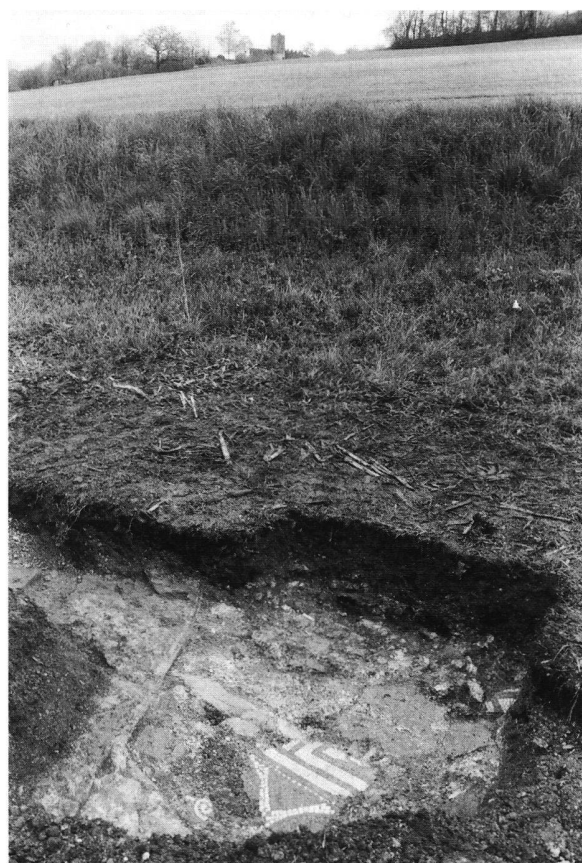
Fig. 8. Avenches / A la Maladaire. Les vestiges affleurants d'un ensemble architectural à mosaïques mis à mal par les labours. Vue du nord-ouest.

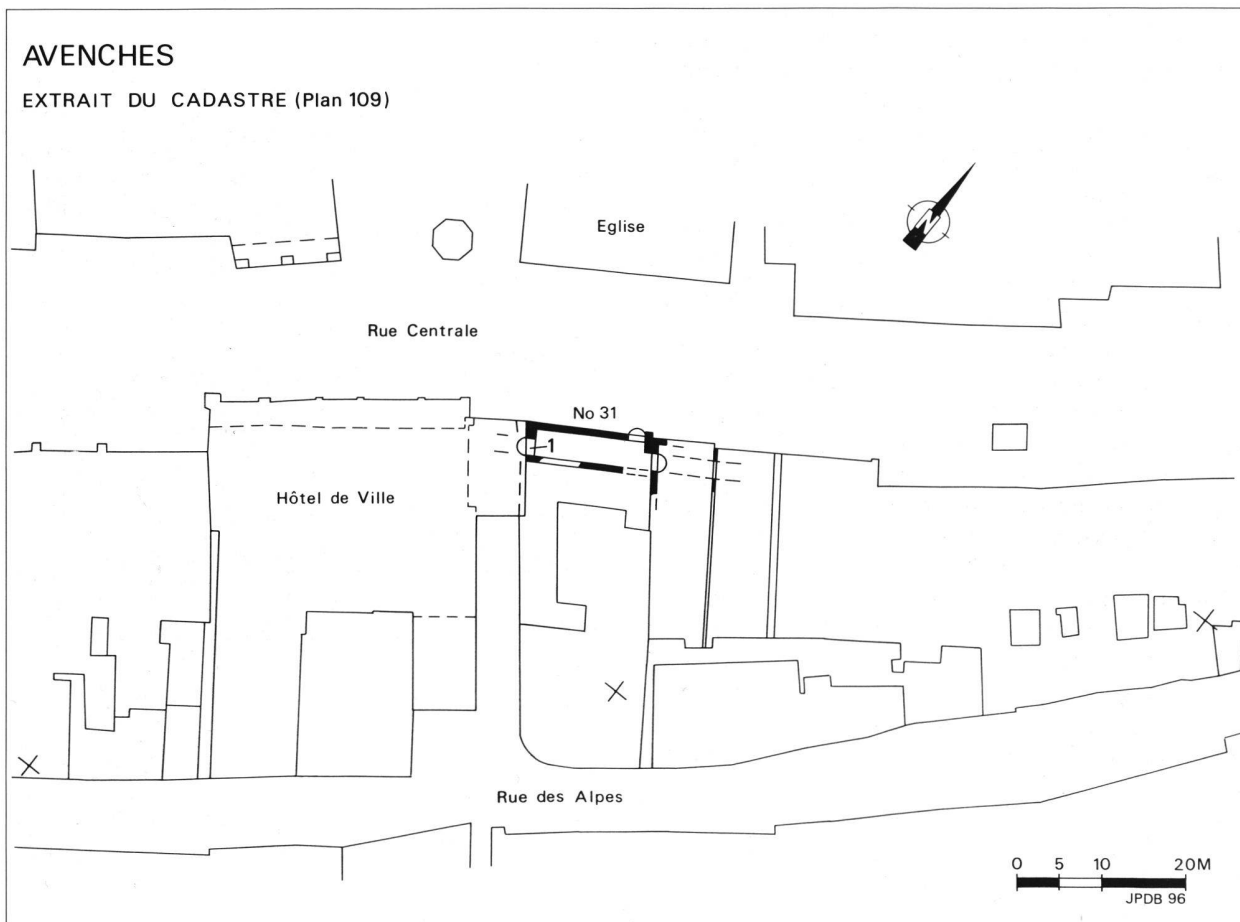
Fig. 9. Avenches / Rue Centrale 31. Report des vestiges des arcades médiévales au cadastre actuel. 1: l'arc observé en automne 1995.

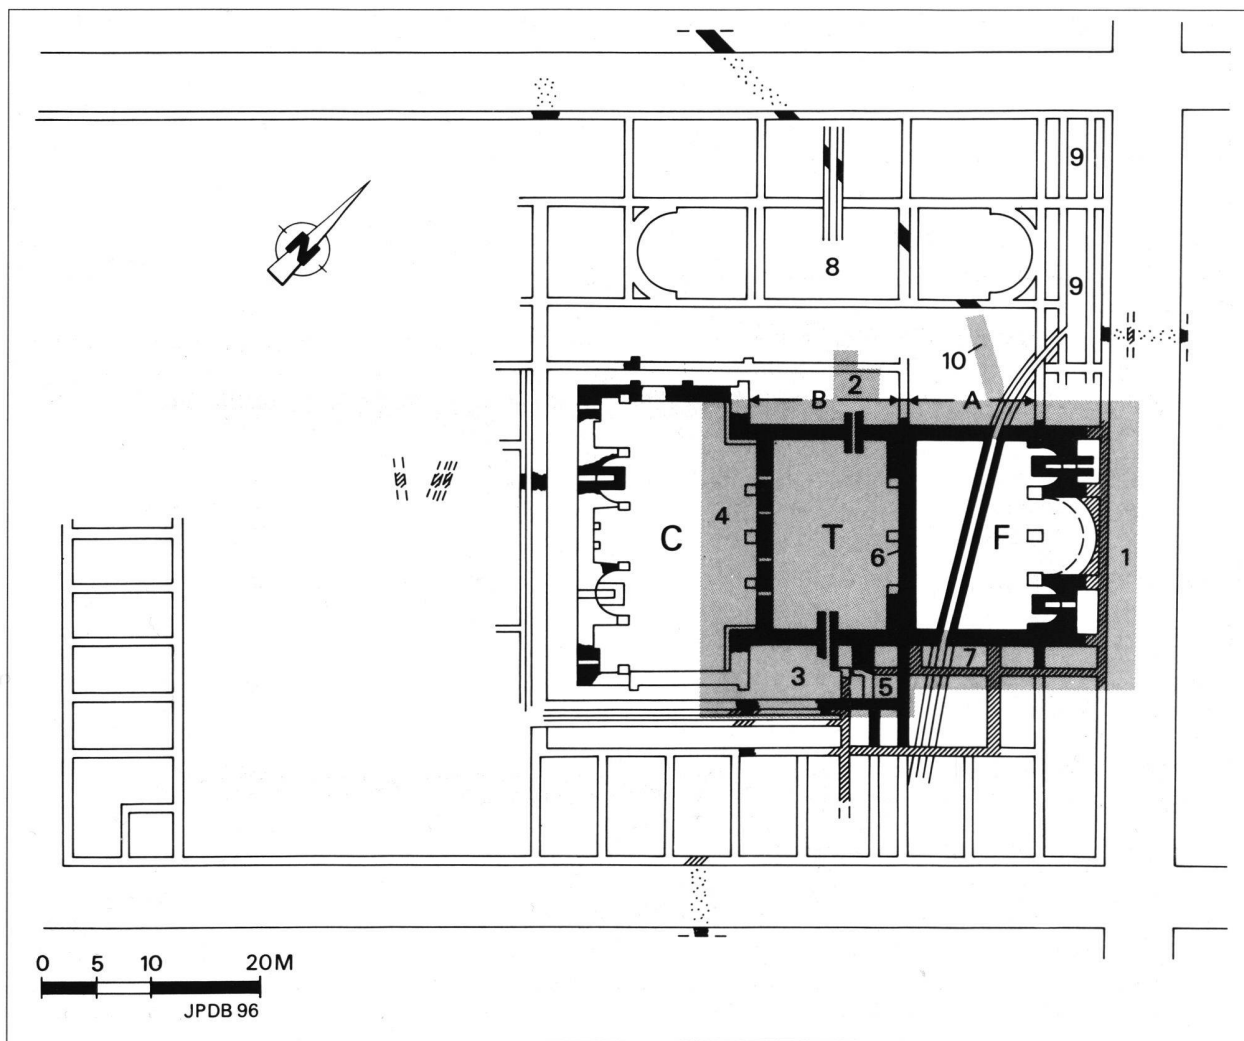
Fig. 10. Avenches / *Insula 29*, thermes de «Perruet». Report des zones documentées en 1995 (en grisé) sur le plan général publié par G. Th. Schwarz en 1969. Les chiffres et les lettres renvoient au texte.

*tepidarium, caldarium*) du complexe thermal (fig. 10, F-T-C):

mées (fig. 10, 8 et 9). Étant donné le caractère ponctuel de l'observation, qui plus est dans un secteur perturbé par l'implantation d'une des piles de la toiture actuelle, il est difficile de déterminer si ce mur appartient ou non au programme de transformation ayant affecté la façade orientale des thermes. C'est en revanche manifestement le cas pour le mur extérieur d'une étroite galerie - ou d'un portique - dont les fondations peu profondes entament les niveaux supérieurs de la chaussée (fig. 12, 1). Les contraintes engendrées par les travaux d'assainissement déjà engagés en raison d'un sous-sol meuble ont empêché de préciser la chronologie de ces événements qui ont marqué l'évolution de la voirie.

moderne préexistant, entre le monument et sa piscine (fig. 10, 10).

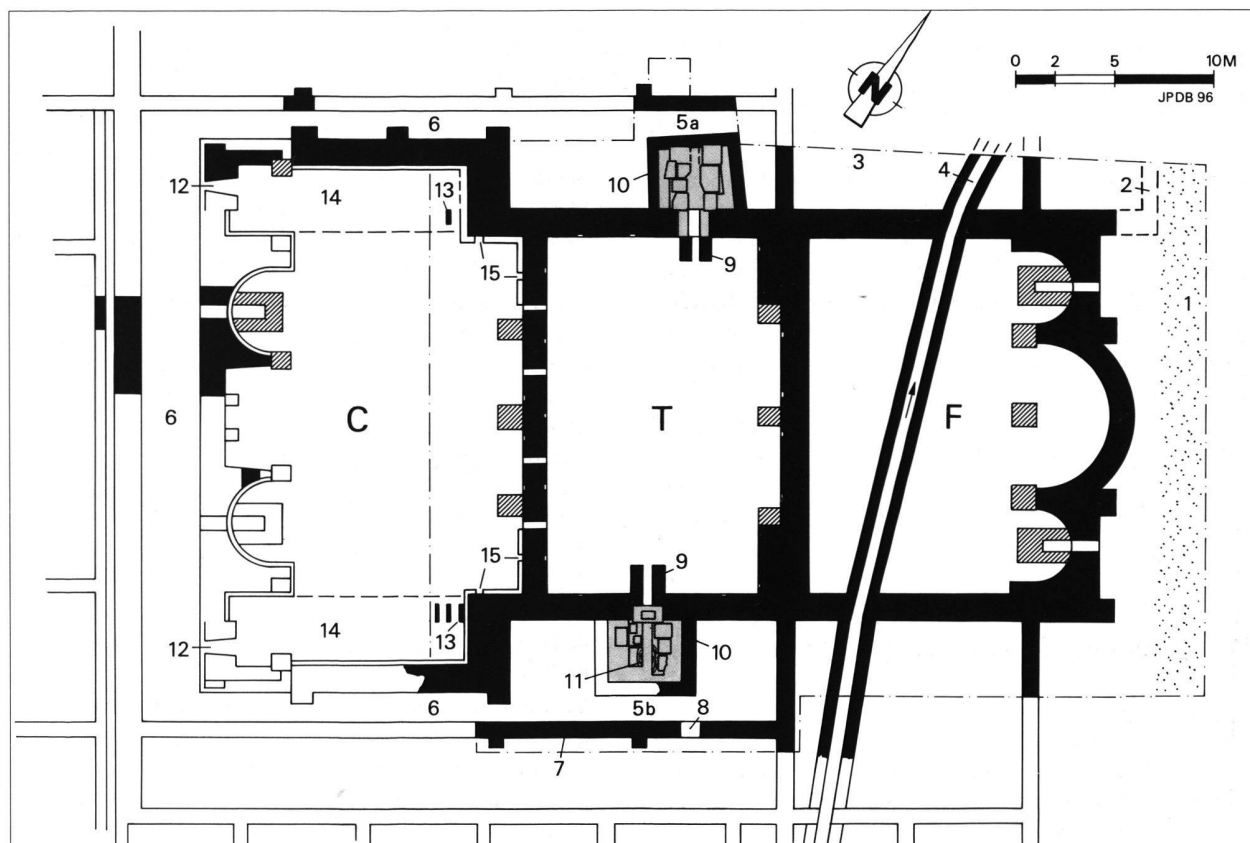
Fig. 11. Avenches / Insula 29, thermes de «Perruet». Extrait du plan schématique proposé pour le premier état (env. 77 ap. J.-C.). En noir et hachuré, les vestiges attestés. Les chiffres et les lettres renvoient au texte.

Sans doute à l'occasion du réaménagement de la partie est du *frigidarium* et de ses bassins, la façade primitive à abside débordante (fig. 11) a été doublée par un mur de fermeture rectiligne (fig. 12, 3). Celui-ci délimitait de la sorte deux locaux ou citernes (fig. 12, 4) placés à l'arrière des niches des *labra* qui encadraient un grand bassin devenu rectangulaire (fig. 12, 5). Nous avons vu précédemment que cette nouvelle façade était devancée par une étroite galerie (1.30 m de large) qui empiétait sur la rue cardinale (fig. 12, 6). Ces adjonctions venaient buter contre l'angle nord-est d'un corps de bâtiment méridional probablement muni d'un étage (fig. 12, 7), au vu de ses imposantes fondations érigées sur pilotis. Ceux-ci sont dendrochronologiquement datés aux environs de 120 ap. J.-C. et fournissent le *terminus post quem* actuellement le plus fiable pour le deuxième état (LRD 95 R/3981, St. 26/L 24).

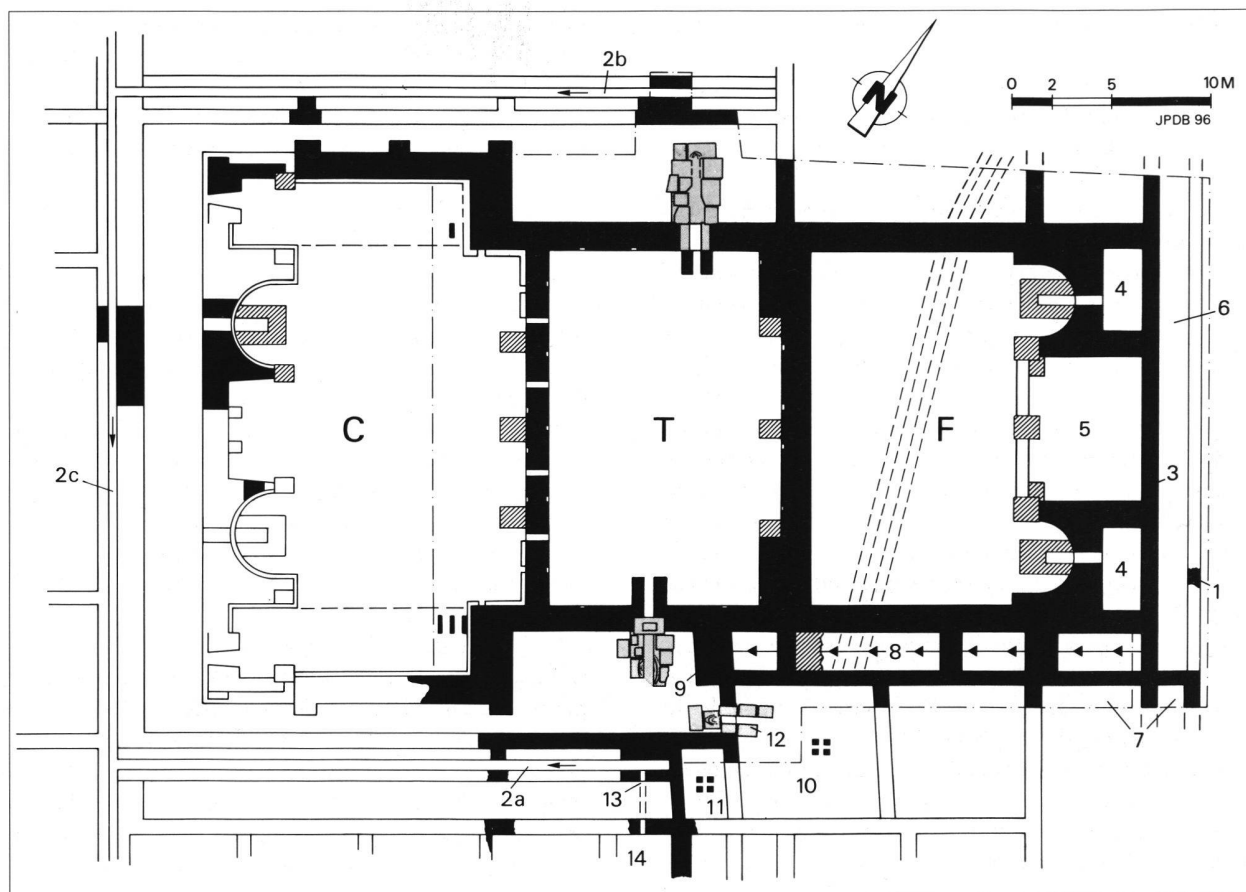
Fig. 12. Avenches / Insula 29, thermes de «Perruet». Extrait du plan schématique proposé pour le deuxième état (dès 120 ap. J.-C.). En noir et hachuré, les vestiges attestés. Les chiffres et les lettres renvoient au texte.

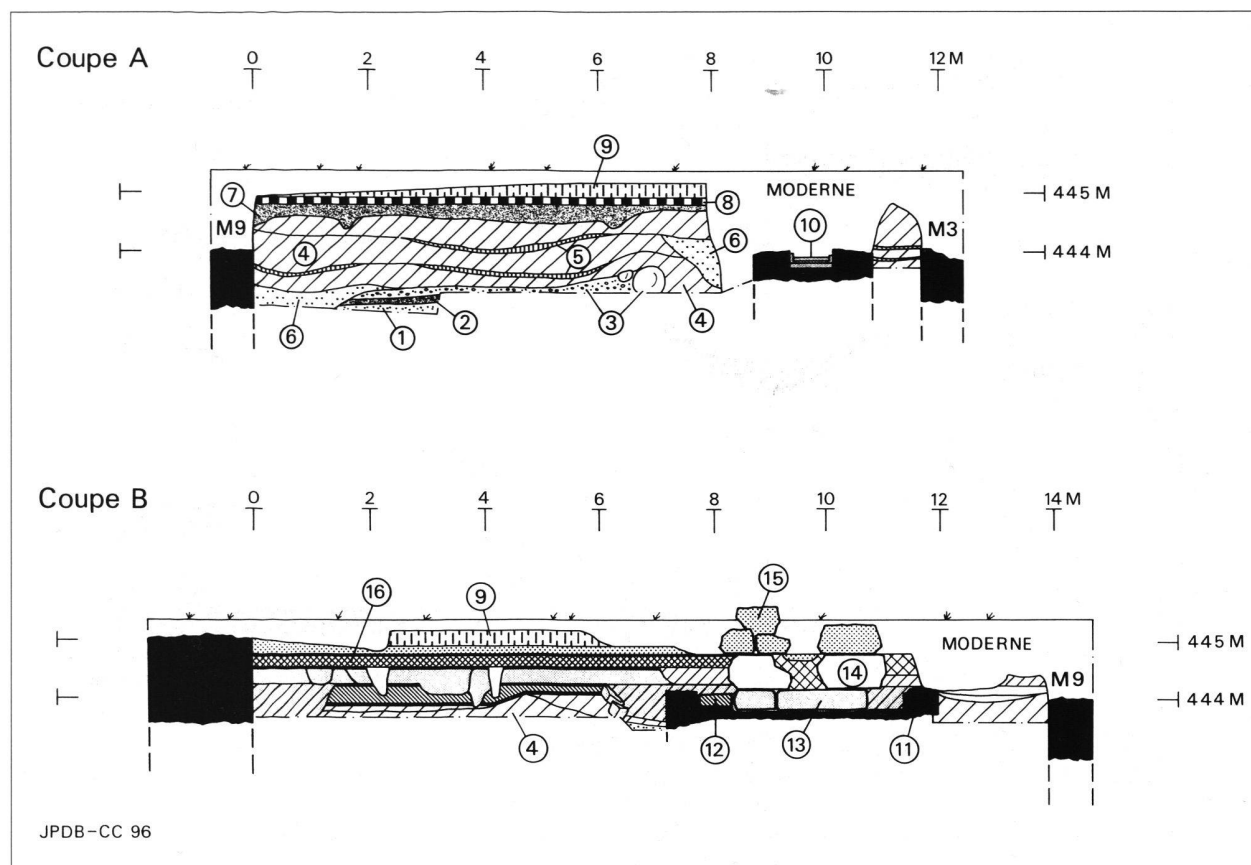
Fig. 13. Avenches / Insula 29, thermes de «Perruet». A: coupe nord dans la cour nord-est. B: coupe nord à l'intérieur du local de service nord du tepidarium. Les chiffres renvoient au texte.

boulets de rivière (fig. 13 A, 3) correspondant vraisemblablement aux premiers travaux d'assainissement. S'en est suivie la mise en place d'importants remblais limoneux riches en déchets de taille de calcaire hauterivien (fig. 13 A, 4), entrecoupés de niveaux de chantier intermédiaires (fig. 13 A, 5). Ces remblais constituent également le comblement des fossés d'implantation des maçonneries (fig. 13 A, 6) et sont recouverts par une couche organique (fig. 13 A, 7), probablement d'égailson, au sommet de laquelle a été aménagé un sol de gravier chaulé (fig. 13 A, 8).

Ce sol est scellé par une couche de démolition (fig. 13 A, 9); il se situe approximativement au même niveau que le dallage des couloirs de service entourant le *caldarium* et le *tepidarium*, soit environ 0.80 m plus bas que les niveaux de circulation restitués des pièces thermes. D'aspect relativement fruste que soulignent des inclusions de mortier au tuileau et d'enduit mural, il correspond peut-être uniquement à un lit de réglage pour un dallage. Bien qu'aucun indice ne permette de l'attester, un tel dispositif semble somme toute probable compte tenu du fait qu'il s'agit ici d'un espace de transition entre le *frigidarium* et la *natatio*. On notera, d'autre part, que cet horizon est omniprésent, avec un faible pendage vers le nord, dans la coupe d'une tranchée réouverte sur le tracé d'un collecteur

(fig. 15). C'est du moins la disposition adoptée lors des deux dernières réfections constatées du *praefurnium* nord dont les vestiges se superposent (fig. 13 B, 14 et 15).

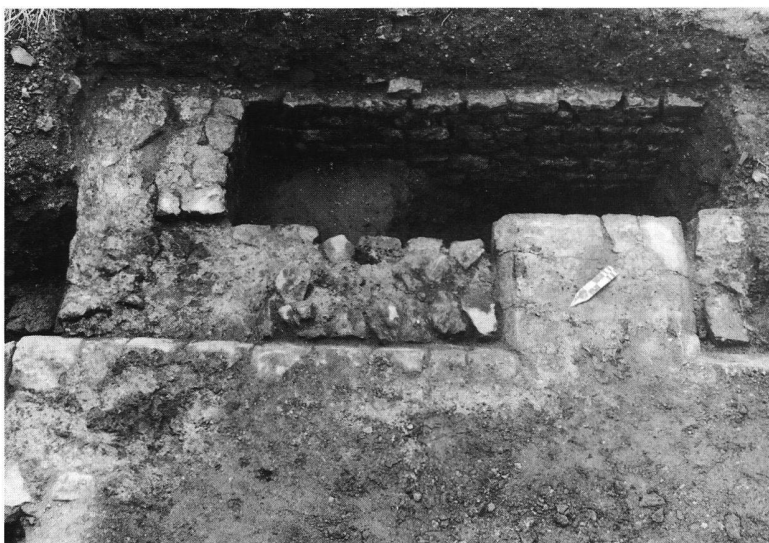
Fig. 15. Avenches / Insula 29, thermes de «Perruet». Les réfections du *prae furnium* nord du *tepidarium*. Vue du nord.

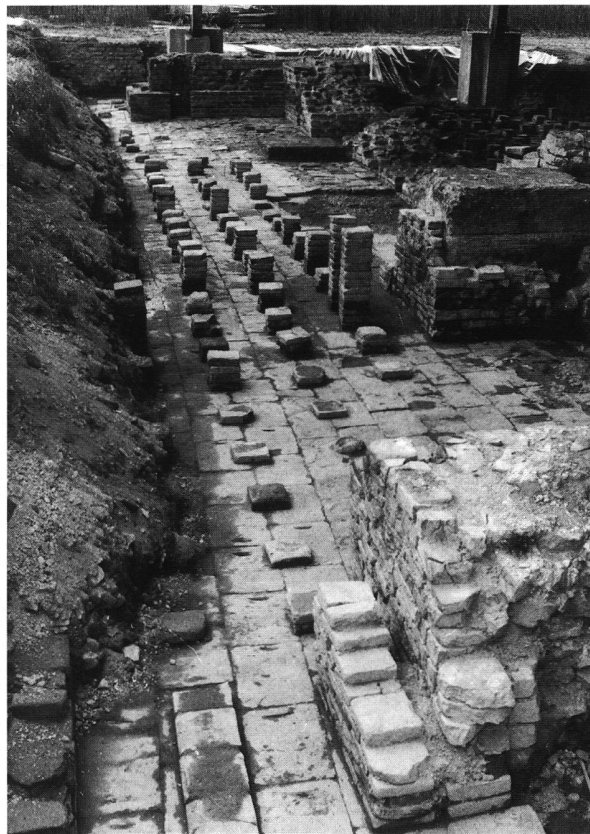
Fig. 16. Avenches / Insula 29, thermes de «Perruet». Partie dégagée du *caldarium*, vue du sud. A noter, en bas, les vestiges des trois murettes qui supportaient peut-être le mur de l'*alveus* sud.

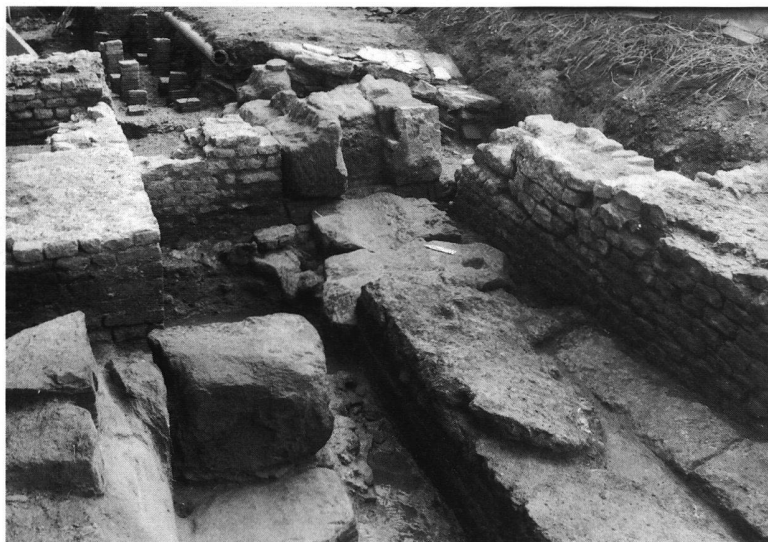
Fig. 17. Avenches / Insula 29, thermes de «Perruet». Les fournaies du local de service sud en cours de fouille. À l'arrière-plan, l'hypocauste d'une des salles méridionales du deuxième état et les restes du dallage de son sol.

Consécutivement aux transformations de la portion méridionale du complexe, le local sud a vu sa partie orientale tronquée de 2.50 m pour ensuite recevoir une seconde fournaise disposée perpendiculairement à celle du *tepidarium* (fig. 17). La forte dégradation de cette dernière empêche de lire ses éventuelles réfections. On notera toutefois la cassure de son socle au moment de l'installation de la pile délimitant le couloir sud ainsi que le curage complet de ses défournements lors de l'installation du deuxième foyer. La bouche de ce dernier pourrait par ailleurs avoir été aménagée dans un passage préexistant, à moins qu'il ne s'agisse d'une simple réfection d'usage.

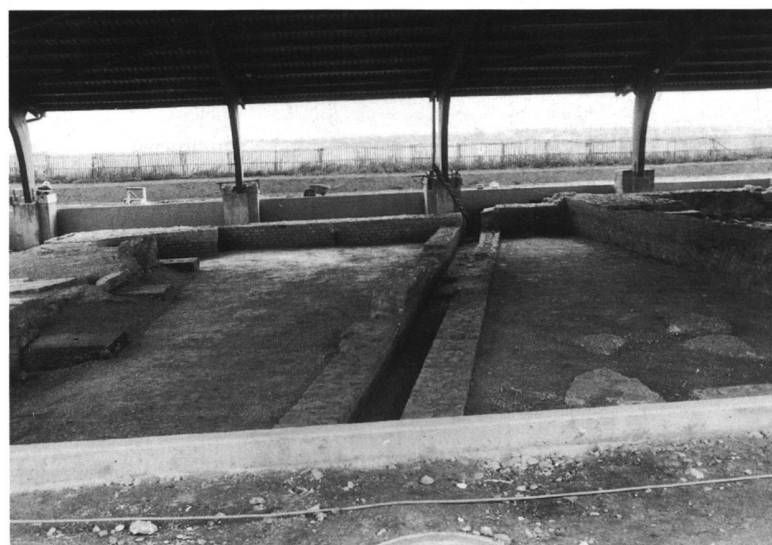
Fig. 20. Avenches / Insula 29, thermes de «Perruet». Le *frigidarium* restauré, vu du nord. A droite, on a noyé dans le remblai des éléments retrouvés du sol dallé, qui se trouvait à l'origine 1.2 m plus haut.
