**Zeitschrift:** Brugger Neujahrsblätter  
**Herausgeber:** Kulturgesellschaft des Bezirks Brugg  
**Band:** 60 (1950)

# Dom Renovieren und Restaurieren historischer Bauten im Bezirk Brugg

Hofmeisterei, alter Spital und Schatzkammer in Königsfelden —  
Steigtörli in Brugg — Schloß Habsburg — Kirche Windisch

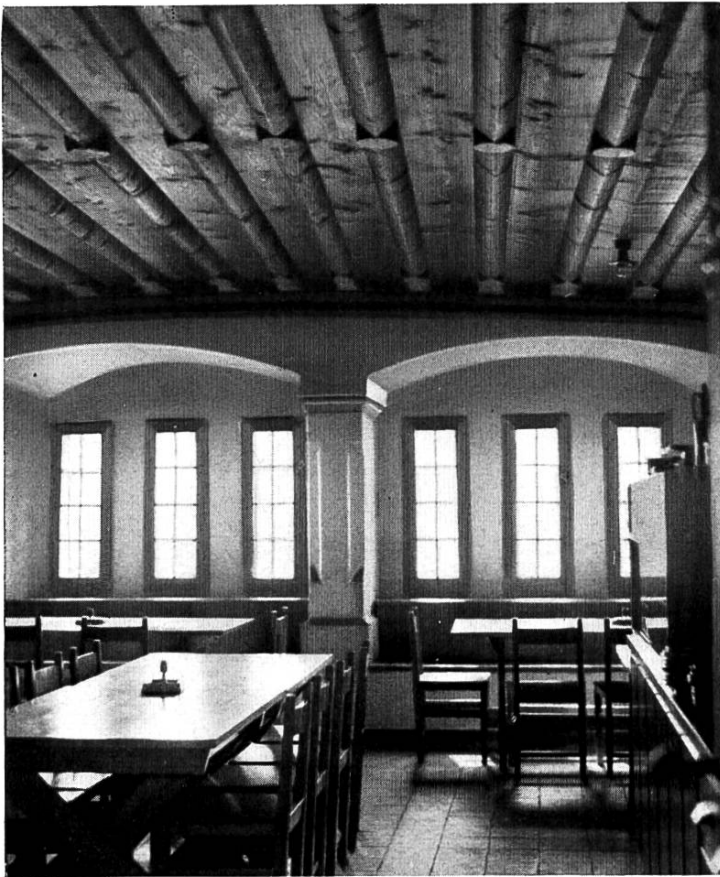
Habsburg.  
Neuer Wirtschaftsraum im  
Erdgeschoss 1948.

Der Schloßhofeinbau, Treppen und Lauben wurden vollständig erneuert. Das Erdgeschloß erhielt einen neuen Wirtschaftsraum mit der Kopie einer vorher dort bestandenen, gewölbten gotischen Holzdecke. Die alte Decke war noch vorhanden, aber so arg zerfallen, daß sie nicht erhalten werden konnte. Eine Kopie ließ sich hingegen verantworten. Im I. Stock des kleinen Turmes wurde ein weiterer Aufenthaltsraum geschaffen, dessen Ausbau neu, aber alten Formen angepaßt ist, ein Beispiel dafür, wie auch neue Bauteile in alte Bauwerke harmonisch eingefügt werden können. Das alte Stübli im I. Stock wurde sorgfältig überholt, aber im übrigen in seinem Aussehen belassen. Früher nicht oder nur wenig benützte Räume im westlichen Teil des Schlosses sind als Schlafzimmer, Eßzimmer und zu einer modernen Wirtschaftsküche eingerichtet worden. Nun harret nur noch der „Rittersaal“ einiger Verbesserungen und die Renovation der Habsburg wäre in würdiger Weise beendet.

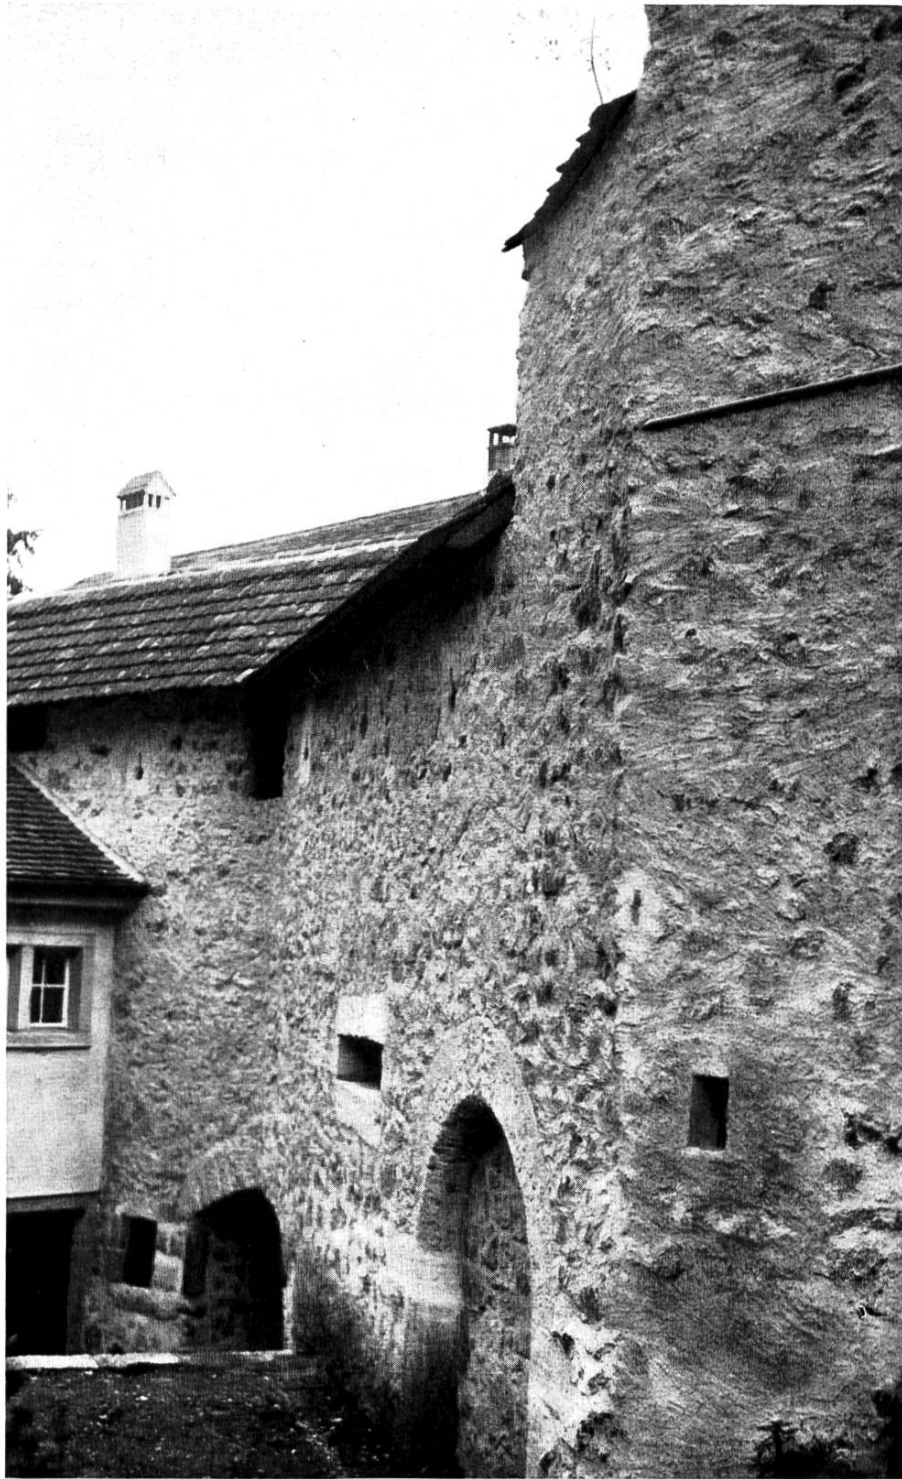
Von der alten Vorstadtbefestigung von Brugg steht noch ein merkwürdig großer Teil. Die ganze Nordfront nördlich des Zimmermannhauses bis zum Nordwestturm und südwärts bis zum Restaurant Basler ist erhalten, wenn auch teilweise im oberen Teil abgetragen oder samt dem Wehrgang in den Häusern verbaut. So war es auch mit dem Steigtörli, das längst bekannt war. (Stumpf'sche Chronik 1530, Brugger Neujahrsblätter 1934 Abb. 1 Seite 48.)

Brugg. Vorstadtwehrmauer mit vermauertem Steigtörli.  
Nach der Renovation 1949.

Als der alte „Freihof“ und dessen Nebengebäude gegen den Bruggerberg dieses Frühjahr abgebrochen wurden, ergab sich die Möglichkeit, ein größeres Stück der Wehrmauer und des Wehrganges freizulegen, zu renovieren und zu rekonstruieren. Leider konnte das Törli der südlichen Verbauung wegen nicht geöffnet werden.

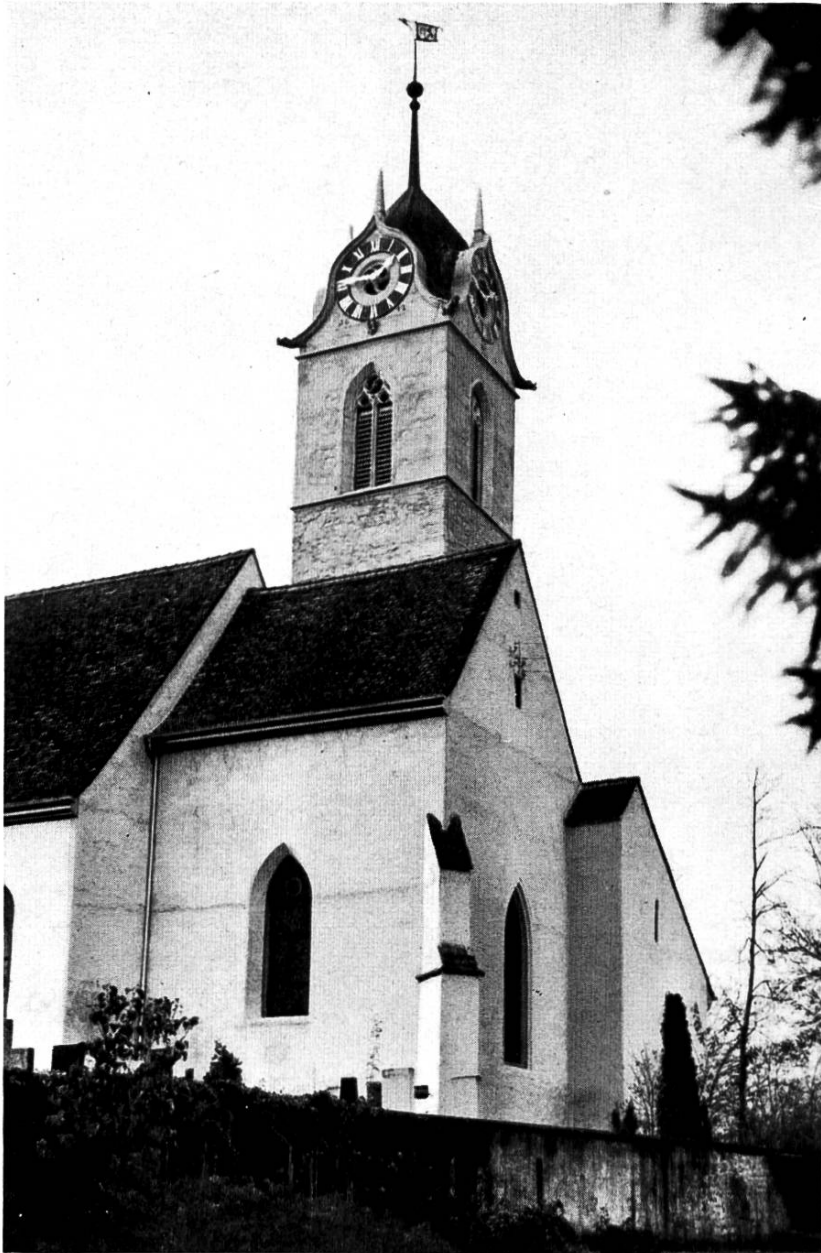
*Kirche Windisch. Nach der Renovation 1949.*

Der Kirchturm ist für ländliche Verhältnisse sehr hoch und in seinen obern Partien reich mit bemalten Architekturteilen besetzt. Am Anfang war er wohl niedriger und trug ein landläufiges Käsibissendach, wie die Kirchen in Brugg und Umiken. Dies geht auch daraus hervor, daß das Mauerwerk bis zu den Schalllochbänken hinauf eine währschaftige Schichtung aufweist, währenddem dasjenige im Aufsatz mangelhaft und mit Ziegelsteinen stark gespickt gemauert ist.

Schiff und Turm wurden in neuerer Zeit mit einem unschönen Verputz versehen. Es gibt für ein historisches Bauwerk nichts Ungeeigneteres als getünchter Kieselbewurf. Dieser wurde nun durch einen naturfarbenen Bestich ersetzt. Der Turm ist mauerroh belassen und nur die Fugen sind mit Mörtel ausgeworfen worden.
