Artikel: Vom Renovieren und Restaurieren historischer Bauten im Bezirk Brugg

Autor: Herzig, Hans

Vom Renovieren und Restaurieren historischer Bauten im Bezirk Brugg

Hofmeisterei, alter Spital und Schatzkammer in Königsfelden — Steigtörli in Brugg — Schloß Habsburg — Kirche Windisch

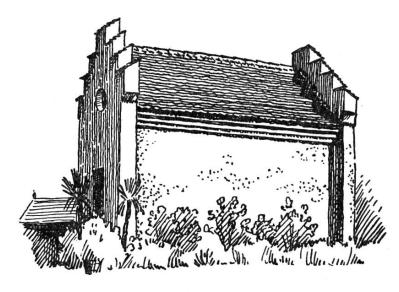
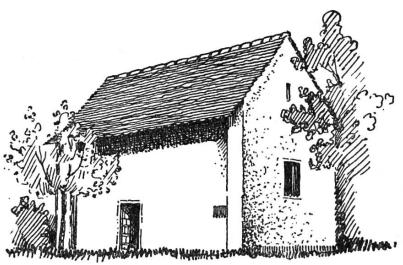
Die Schatzkammer des Klosters Königsfelden vor der Renovation

nach der Renovation 1949

Sie ist ein Rest der abgebrochenen Alosteranlage nördlich der Rirche und war auf den beiden Längsseiten ein- und oben ein bis zwei Stockwerke hoch überbaut. Ein selbskändiges Haus war sie so wenig wie eine Kapelle der Königin Agnes. Die Bezeichnung "Agneskapelle" ist unrichtig, wie auch das einstige Bemühen, dem Überbleibsel durch architektonische Zutaten das Aussehen einer Kapelle zu geben.

Die Renovation mußte ehrlicherweise auf einen schmucklosen Mauerkubus mit einem Schutzdach führen. Die innere dekorative Ausmalung der Wände und des gotischen Gewölbes hat durch Feuchtigkeit stark gelitten. Leider war es bis heute nicht möglich, sie aufzufrischen, aber mindestens wurden die Mauern über dem Terrain wie bei der Hosmeisterei isoliert.

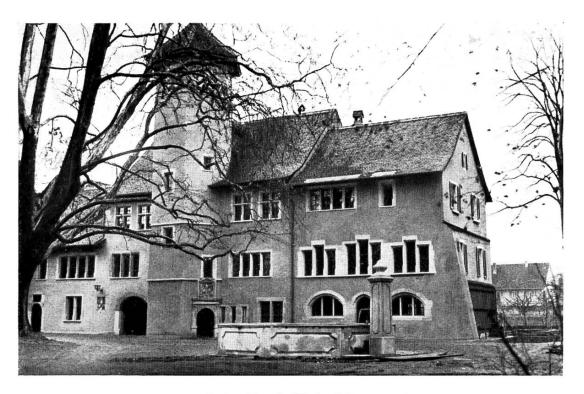
Hofmeisterei Königsfelden. Nach der Nenovation 1947.

Die schwersten Wunden wurden dem Haus geschlagen, als es für Beamtenwohnungen umgebaut wurde. Besonders in der Hosffassade wurden steinerne Fensterkreuze, Mittelpfosten und ganze Fenstergruppen nach damaligem Unverstand herausgeschlazgen und Areuzstöcke und Fensterpfeiler verputzt. Die prächtigen Fensterpartien im westlichen Teil der Nordsassade waren in ihrem alten Zustand nicht mehr zu erkennen, denn die Vogensenster im Erdgeschoß waren unterteilt und vergrößert und die Staffelssenster im I. Stock durch Schrägstürze verschandelt worden. Im übrigen war das Äußere die 1946 sehr vernachlässigt und verzwahrlost. Heute präsentiert sich das Haus wieder im Zustand zur Zeit der Errichtung.

Die Umbaus und Rekonstruktionsarbeiten erstreckten sich auf die Durchschneidung der 90 cm dicken Umfassungsmauern direkt über Voden mit nachfolgender Isolierung des Mauerwerkes gegen aufsteigende Feuchtigkeit mit Bleis und Asphaltpappen. Die Fensterkreuzsköcke und Fensterpfeiler sind gereinigt und nach alter Art steinhauermäßig überarbeitet worden. Daß anläßlich der Renovation ganz erhebliche Mängel am Muschelkalksteinwerk zum Vorschein kommen mußten, war zu erwarten, aber nicht in einem Umfange, wie er dann tatsächlich eintrat. 136 einzelne Werkstücke mußten eingesetzt werden.

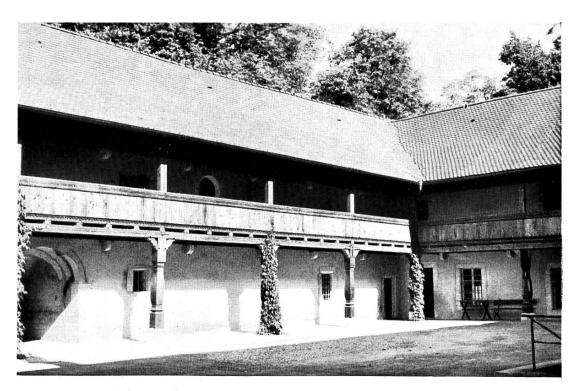
Alter Spital Königsfelden. Die sog. Bernerlauben nach der Neuerstellung 1945.

Die sogenannten Bernerlauben im alten Klosterhof mit ihren

reich geformten eichenen Stützen sind neu, aber den alten nachs gebildet. Es waren dazu noch genügend Reste der ursprünglichen Formen vorhanden.

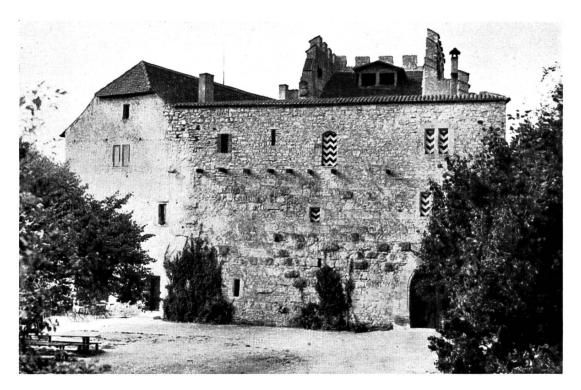
Schloß habsburg. Nach der Renovation 1948.

Mit großer Vorsicht wurde an die Projektierung der Renovastion herangegangen und mit dem Grundgedanken der reinen Ershaltung des allen Leuten bekannten charakteristischen Äußern der Habsburg. Das Innere war bis auf das alte Stübli im I. Stock so verlottert und "verrenoviert", daß es größtenteils erneuert werden mußte, wobei die Velange des Schlosses in erste und diesjenigen des Wirtschaftsbetriebes in zweite Linie gewiesen wurden.

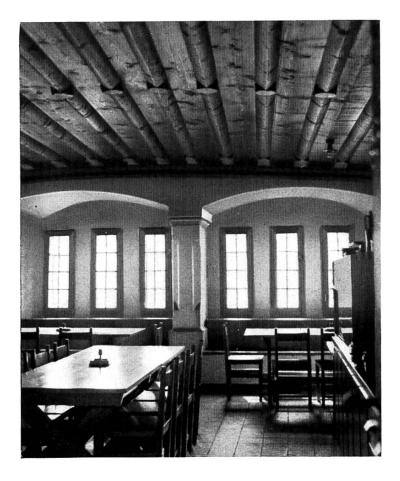
Habsburg. Neuer Wirtschaftsraum im Erdgeschoß 1948.

Der Schloßhofeinbau, Treppen und Lauben wurden vollständig erneuert. Das Erdgeschoß erhielt einen neuen Wirtschafts= raum mit der Ropie einer vorher dort bestandenen, gewölbten gotischen Holzdecke. Die alte Decke war noch vorhanden, aber so arg zerfallen, daß sie nicht erhalten werden konnte. Eine Ropie ließ sich hingegen verantworten. Im I. Stock des kleinen Turmes wurde ein weiterer Aufenthaltsraum geschaffen, dessen Ausbau neu, aber alten Formen angepaßt ift, ein Beispiel bafür, wie auch neue Bauteile in alte Bauwerke harmonisch eingefügt werden können. Das alte Stübli im I. Stock wurde sorgfältig überholt, aber im übrigen in seinem Aussehen belassen. Früher nicht oder nur wenig benützte Räume im westlichen Teil des Schlosses sind als Schlafzimmer, Eßzimmer und zu einer modernen Wirtschafts= füche eingerichtet worden. Nun harrt nur noch der "Rittersaal" einiger Verbesserungen und die Renovation der Habsburg wäre in würdiger Weise beendet.

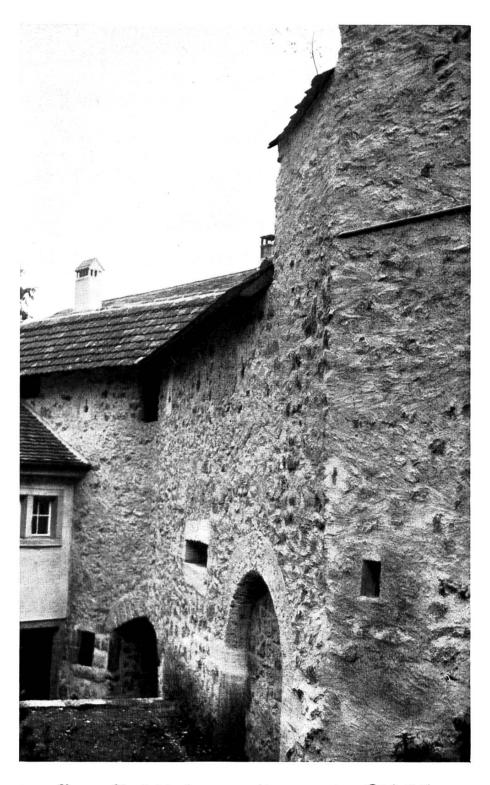
Brugg. Vorstadtwehrmauer mit vermauertem Steigtörli. Nach der Nenovation 1949.

Als der alte "Freihof" und dessen Nebengebäude gegen den Bruggerberg dieses Frühjahr abgebrochen wurden, ergab sich die Möglichkeit, ein größeres Stück der Wehrmauer und des Wehrsganges freizulegen, zu renovieren und zu rekonstruieren. Leider konnte das Törli der südlichen Verbauung wegen nicht geöffnet werden.

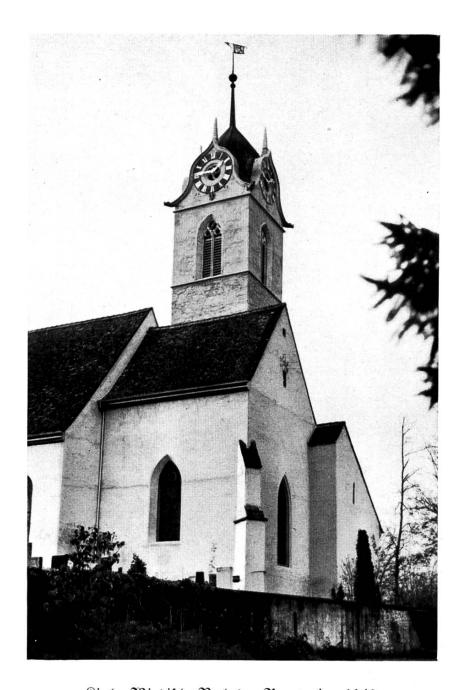
Kirche Windisch. Mach der Renovation 1949.

Schiff und Turm wurden in neuerer Zeit mit einem unschönen Verputz versehen. Es gibt für ein historisches Vauwerk nichts Ungeeigneteres als getünchter Kieselbewurf. Dieser wurde nun durch einen naturfarbenen Vestich ersett. Der Turm ist mauerroh belassen und nur die Fugen sind mit Mörtel ausgeworfen worden.
