# Restaurierung der reformierten Kirche Windisch\*

## Archäologischer Bericht

# Bericht der Aargauischen Denkmalpflege

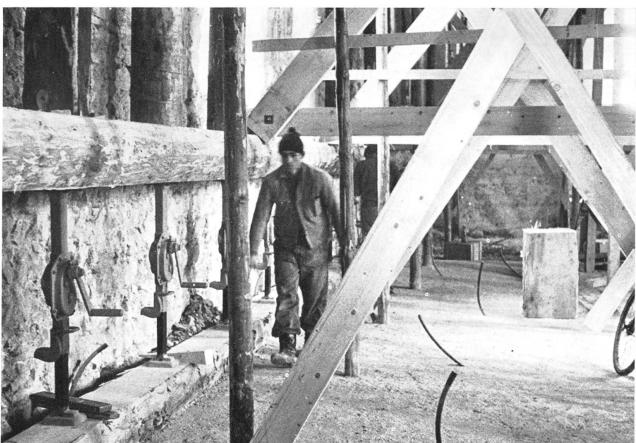
Abb. 3. Absenkung des auf ein kastenartiges Gerüst gestellten Dachstuhles mit Hilfe von Winden.

Ende August 1964 waren die archäologischen Sondierungen im Kircheninnern abgeschlossen, und es konnte mit den eigentlichen Bauarbeiten begonnen werden. Die erste umfangreiche Arbeit bestand im Anbringen einer horizontalen Feuchtigkeitssperre im gesamten Umfassungsgemäuer. Sie war Ende September nahezu abgeschlossen. Es begannen die Vorbereitungen für die wohl schwierigste Operation an unserem Gotteshause, die Absenkung des Dachstuhles um ca. 80 cm. Diese war so gründlich vorbereitet worden, daß sie in der Zeit vom 23.–26. Februar 1965 ohne den geringsten Zwischenfall und ohne jedes Ächzen im Gebälke vonstatten ging. Auf 40 Winden und den mächtigen Stämmen der zur Abstützung verwendeten Schwarzwaldtannen ruhte ein Gewicht von ca. 450 Tonnen!

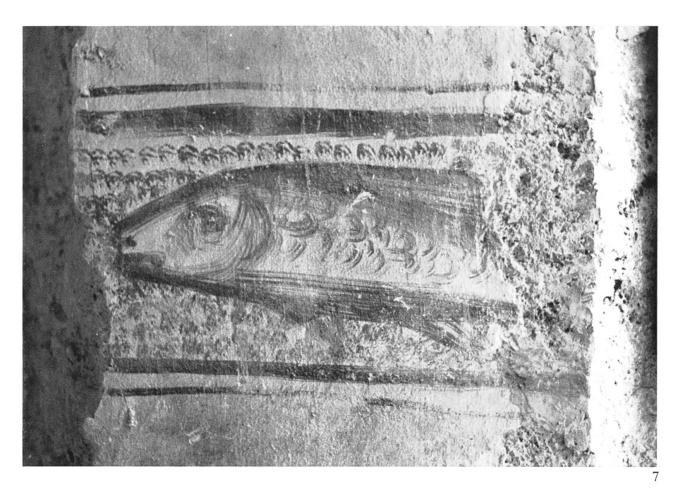
Abb. 7. Detail aus der in Abb. 6 dargestellten Bemalung. Vor der Restaurierung.
