Ernst Bossert

Die Innenrenovation der Kirche 1969–1970

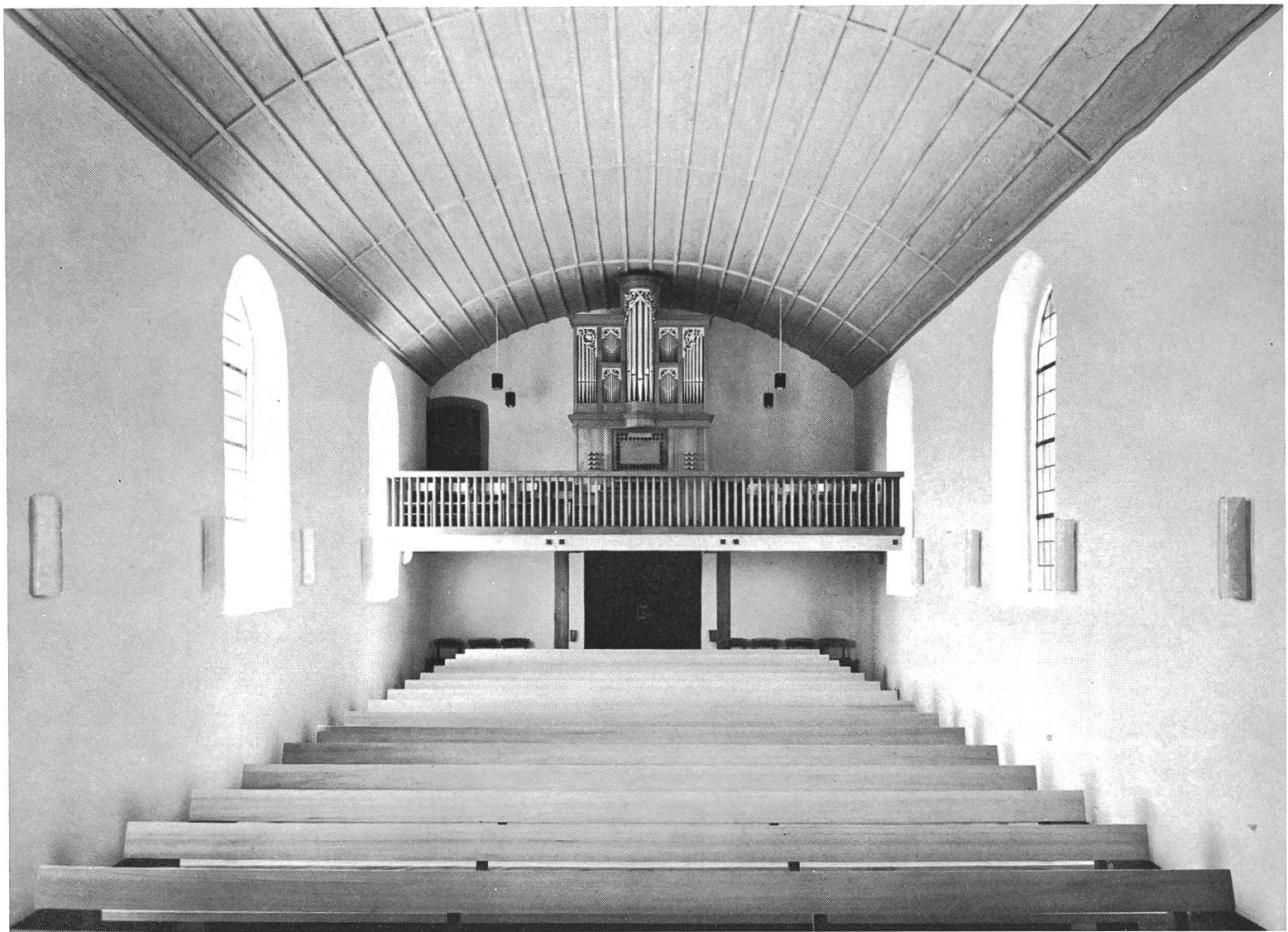
Umiken. — Kirche, Inneres vor der Renovation

Mehr als 120 Jahre alt waren die Gipsdecke mit der kräftigen Hohlkehle ringsum und die Kanzel; 70 Jahre zählten die Fensterscheiben, die Bänke und der Bodenbelag; fast ein halbes Jahrhundert war vergangen seit dem Einbau einer andernorts frei gewordenen Orgel im Chor — als man vor etwa sechs Jahren eine neue Renovation erwog. Als letzte Zutat stand seit drei Jahrzehnten der dünnwandige, ungefähr parabelförmige Chorbogen an der Stelle, wo hundert Jahre zuvor sein Vorgänger verschwand. In der Zwischenzeit hatten Chor und Schiff ohne unterteilendes Element einen Einheitsraum gebildet, der dreieinhalbmal so lang als breit war.

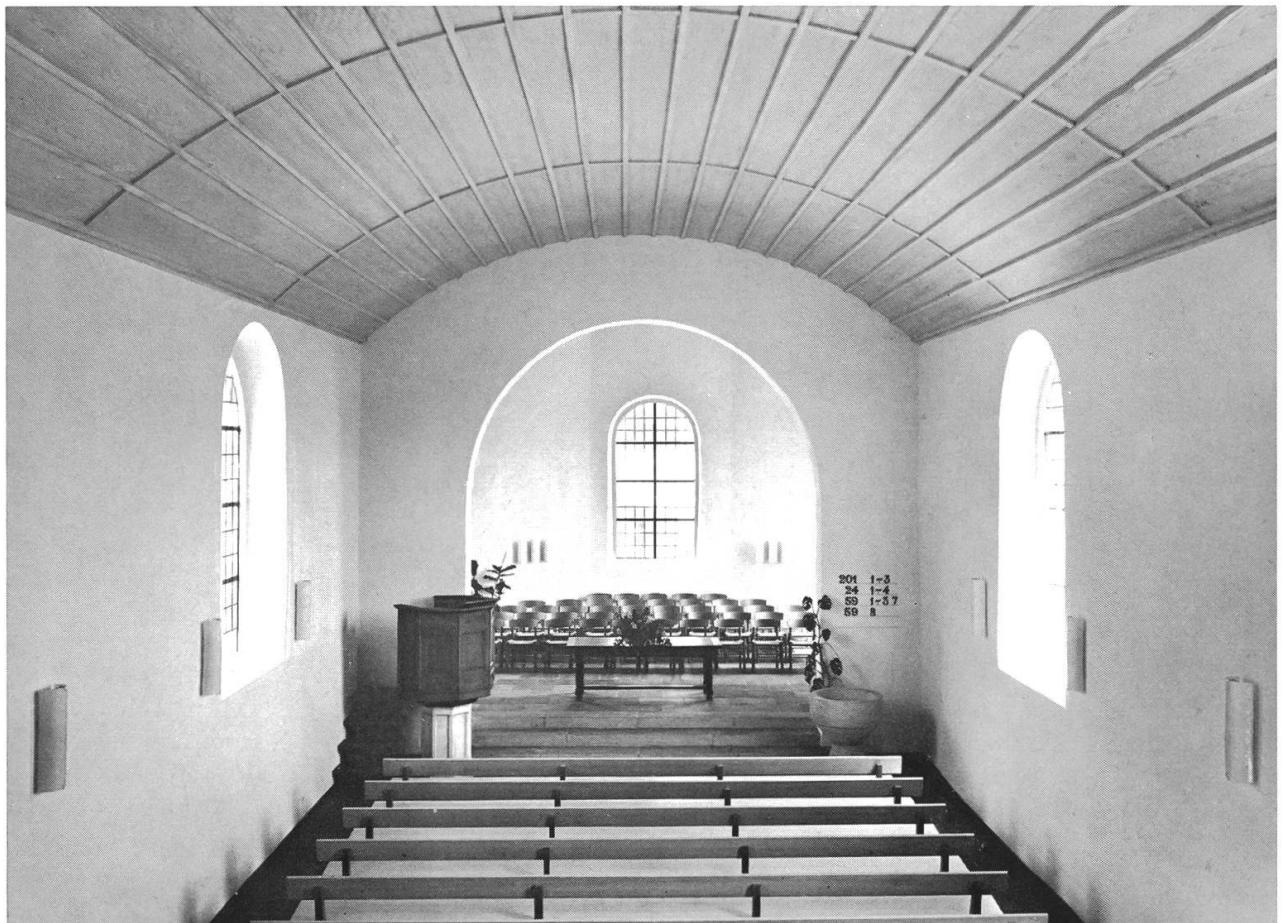
Umiken. — Kirche. Inneres nach der Renovation

In gestalterischer Hinsicht bot vorab die Frage einer neuen Decke am meisten Schwierigkeiten. Verhältnismässig einfach wäre es gewesen, die Gipsdecke zu restaurieren. Aus den Akten (G. Boner, S. 53/54. Die Kunstdenkmäler des Kantons Aargau, Bd. II, S. 423) war bekannt, dass früher eine hölzerne Tonnendecke das Kirchenschiff überwölbte. Zum Glück fand man während den Bauarbeiten an deutlichen Ver-

putzspuren den genauen Verlauf der ehemaligen Decke. Da deren Profilierung aber unbekannt war, musste die neue nach Vergleichsbeispielen konstruiert werden.

Die Form der Fensteröffnungen wurde nicht verändert. Die in den neunziger Jahren eingesetzten, teilweise farbigen Gläser, wichen rechteckigen, leicht getönten Antikglasscheiben.

Anstelle der Bestuhlung aus dem Jahre 1898 trat eine Blockbestuhlung in einfacher Form. Diese Anordnung bewirkte den Verzicht auf den Seiteneingang des Schiffes. Ersatz schuf man mit einer neuen Türe im Chor. Um feuerpolizeilichen Vorschriften zu genügen, musste auf der Gegenseite ein zweiter Ausgang geschaffen werden.

Die Kanzel fand auf der nördlichen Seite, an den Chorbogen angelehnt, ihren Platz. Sie wurde tiefer gesetzt, indem man den leicht profilierten Natursteinsockel verkürzte. Gegenüber der Kanzel, an der südlichen Schulter des Chorbogens, steht der spätgotische Taufstein, das älteste Ausstattungsstück der Kirche.

Die moderne elektrische Bodenheizung verlangte einen auch unter den Sitzreihen durchgehenden Steinplattenbelag. Dieser besteht aus rechteckigen, in Querreihen verlegten grauen Quarzitplatten. Er senkt sich leicht gegen das Chor hin, das durch den nun wieder halbkreisförmigen Chorbogen über drei Blockstufen erreicht wird. Es weist eine flache Holzdecke auf und kommt nun, da es von der Orgel befreit ist, wieder zu seiner Lichtfülle und zentralen Bedeutung. Als Ausstattungsstück finden wir hier den Abendmahlstisch.

Die Empore mit der neuen Orgel bildet den harmonischen Gegenakzent zum Chor und belebt den Kirchenraum. Das Werk stammt von der Firma Metzler und Söhne, Orgelbau in Dietikon. Die von der Orgelbaufirma unter Mitwirkung von O. Birchmeier, Organist in Brugg, und mit Beratung des Orgelexperten der Eidgenössischen Denkmalpflege, J. Kobelt, aufgestellte Disposition lautet:
