# Ausgrabung und Bauuntersuchungen in der Kirche Birr (AG)

vom 10.1.1972 bis 2.2.1972

Bericht von H.R. Sennhauser

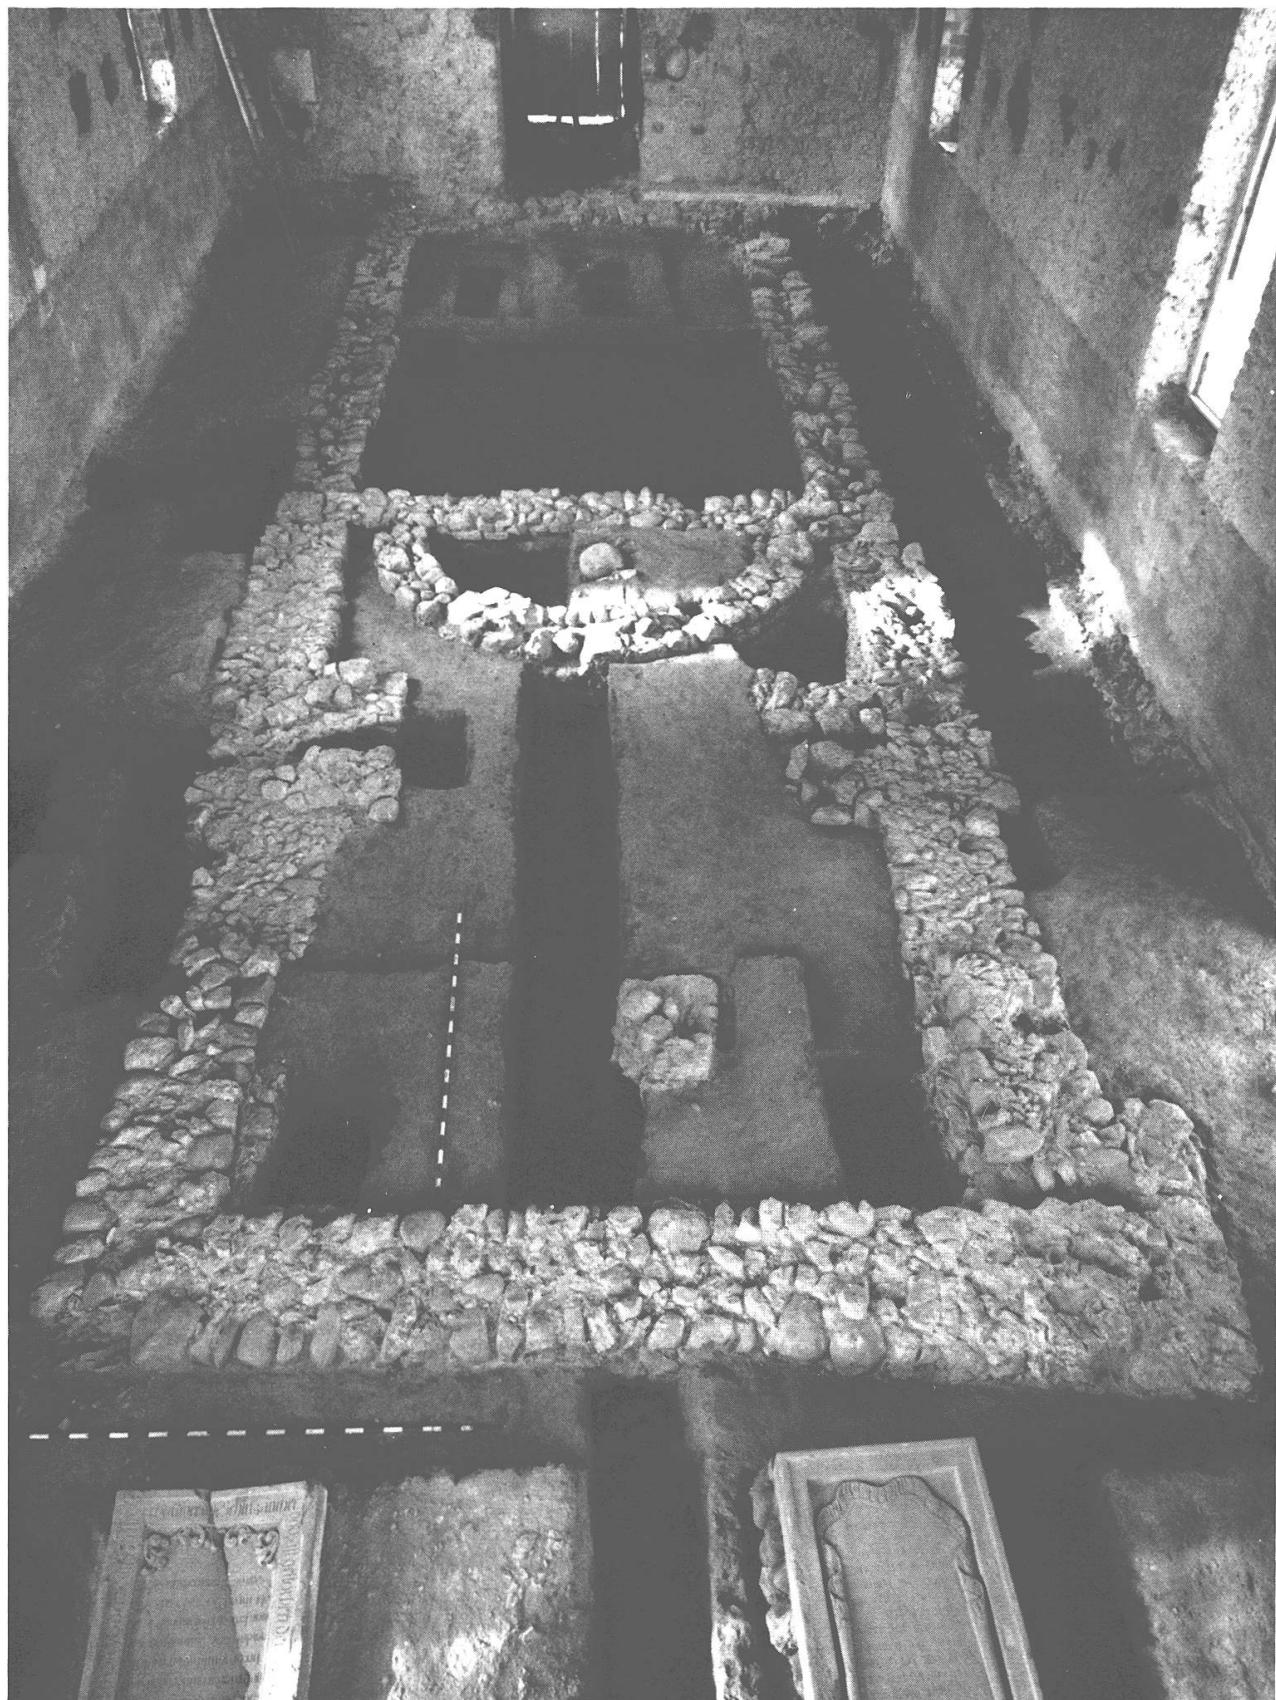
1 Gesamtübersicht von Osten (Aufnahme Thomas Hartmann).

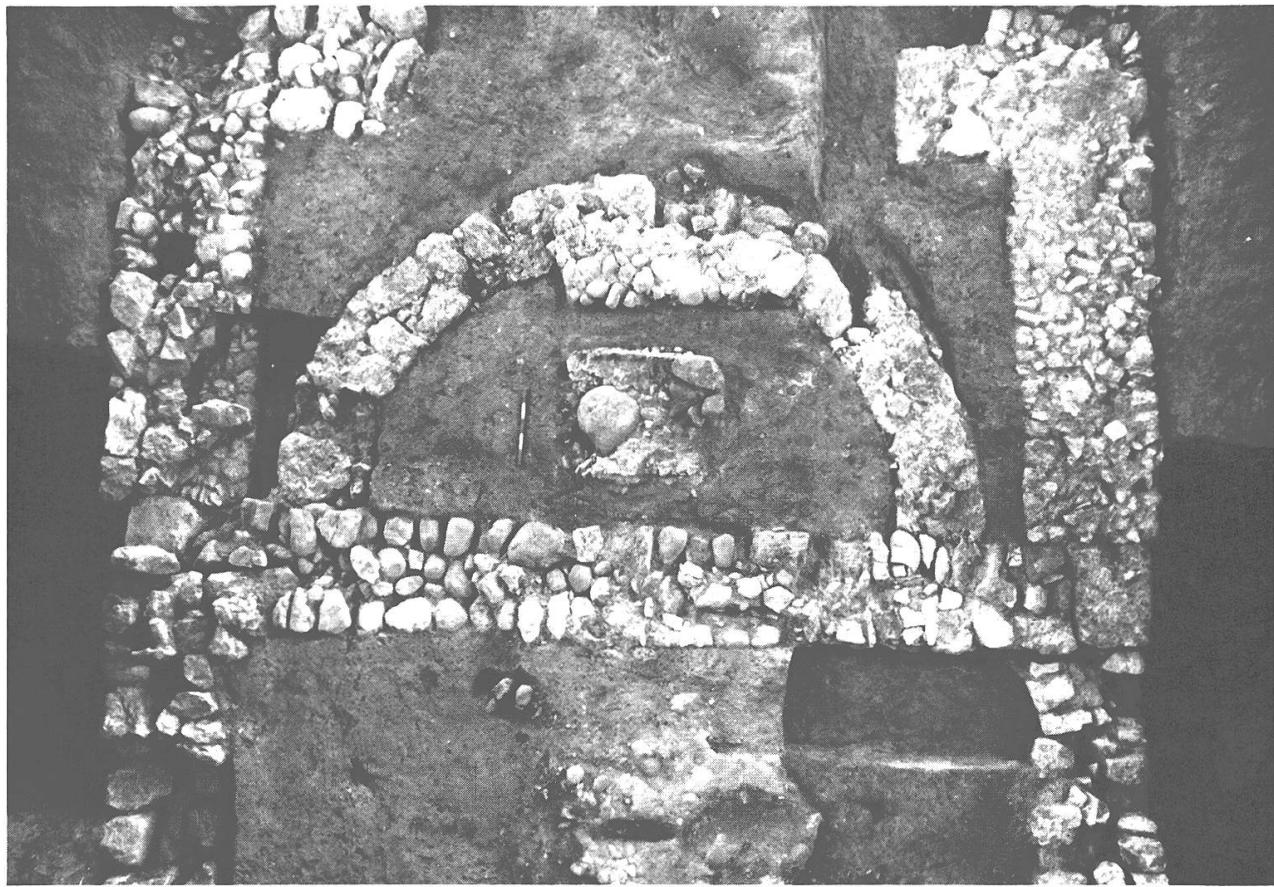
3 Apsis mit Altarstipes. Auf dem Apsisscheitel Rest eines jüngeren Fundamentes.

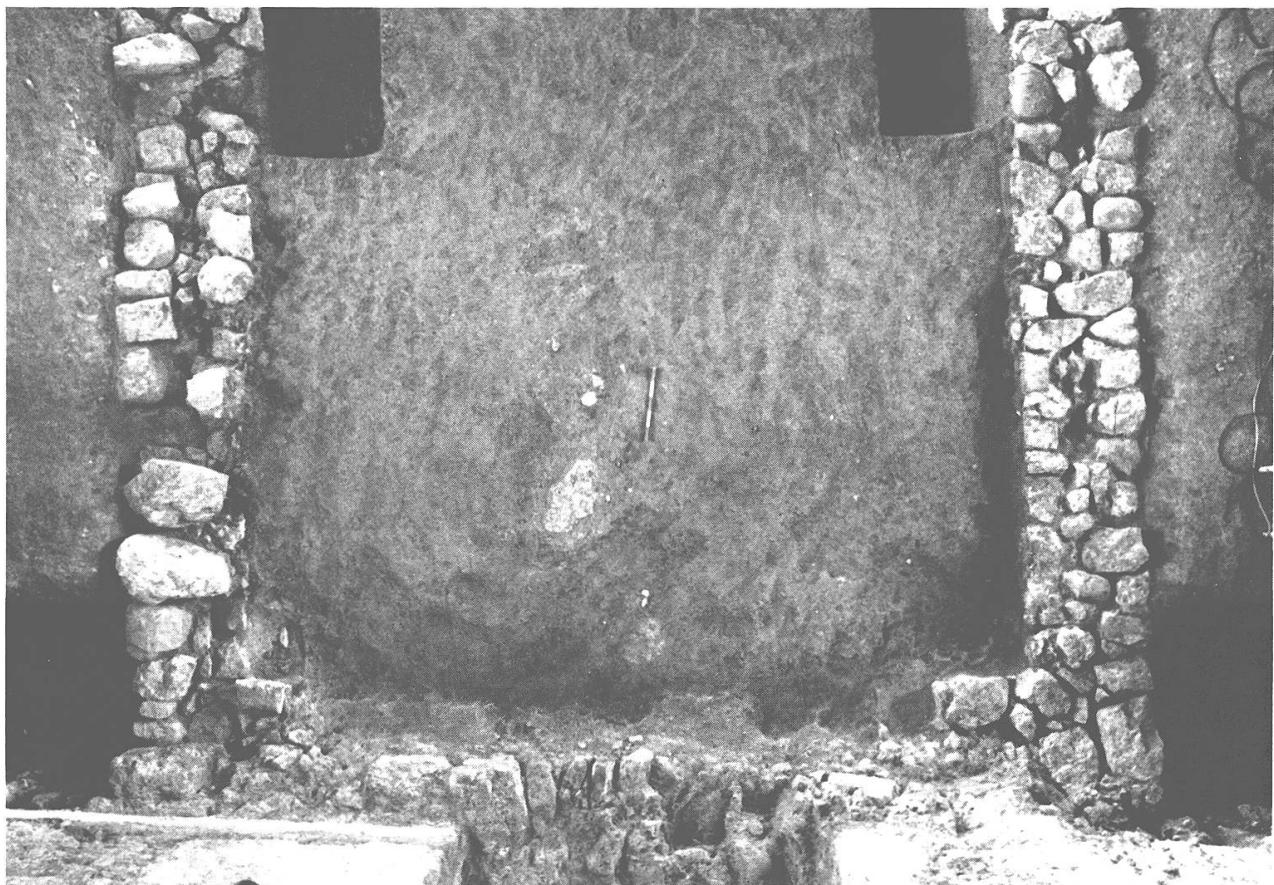
4 Westteil Kirche I, Vertikalaufnahme. Am unteren Bildrand Haupteingang und Mauerwerk des Turmes.

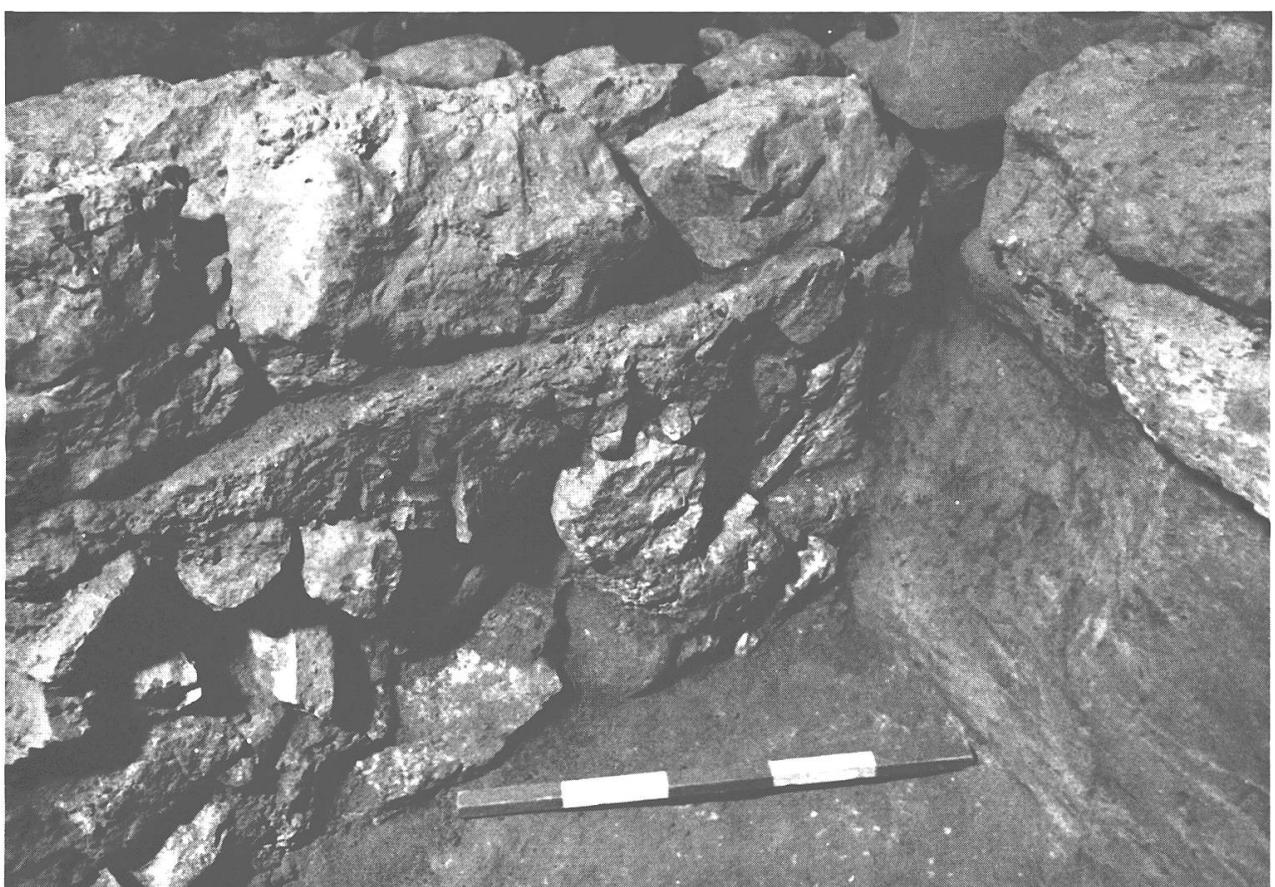
- 5 Südostecke Kirche I, rechts Ansatz der Südmauer III. Der Massstab liegt auf einem Tuff-Eckquader der ersten Kirche.
- 6 Rechts die Ostmauer der ersten Kirche, daran stösst mit tieferem Fundament die Apsis. Ihre untere Partie ist in die Fundamentgrube gemauert, eine Mörtelabdeckung des in Grube gestampften Fundamentes ist als horizontaler Abschluss zu erkennen. Darüber frei gemauerte Lage.

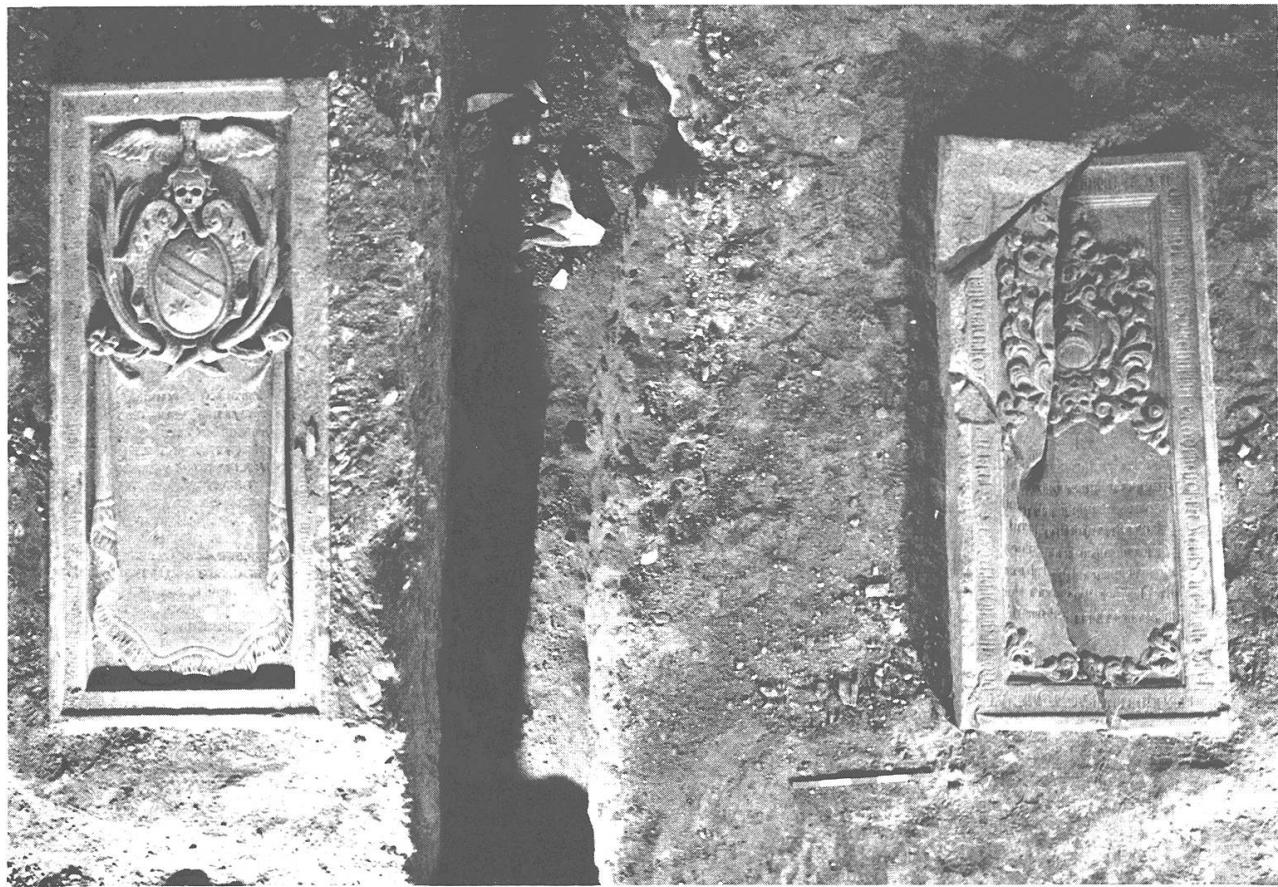
7 Grabplatten Jenner in situ: Rechts diejenige Samuel Jenners, links die seiner Frau.

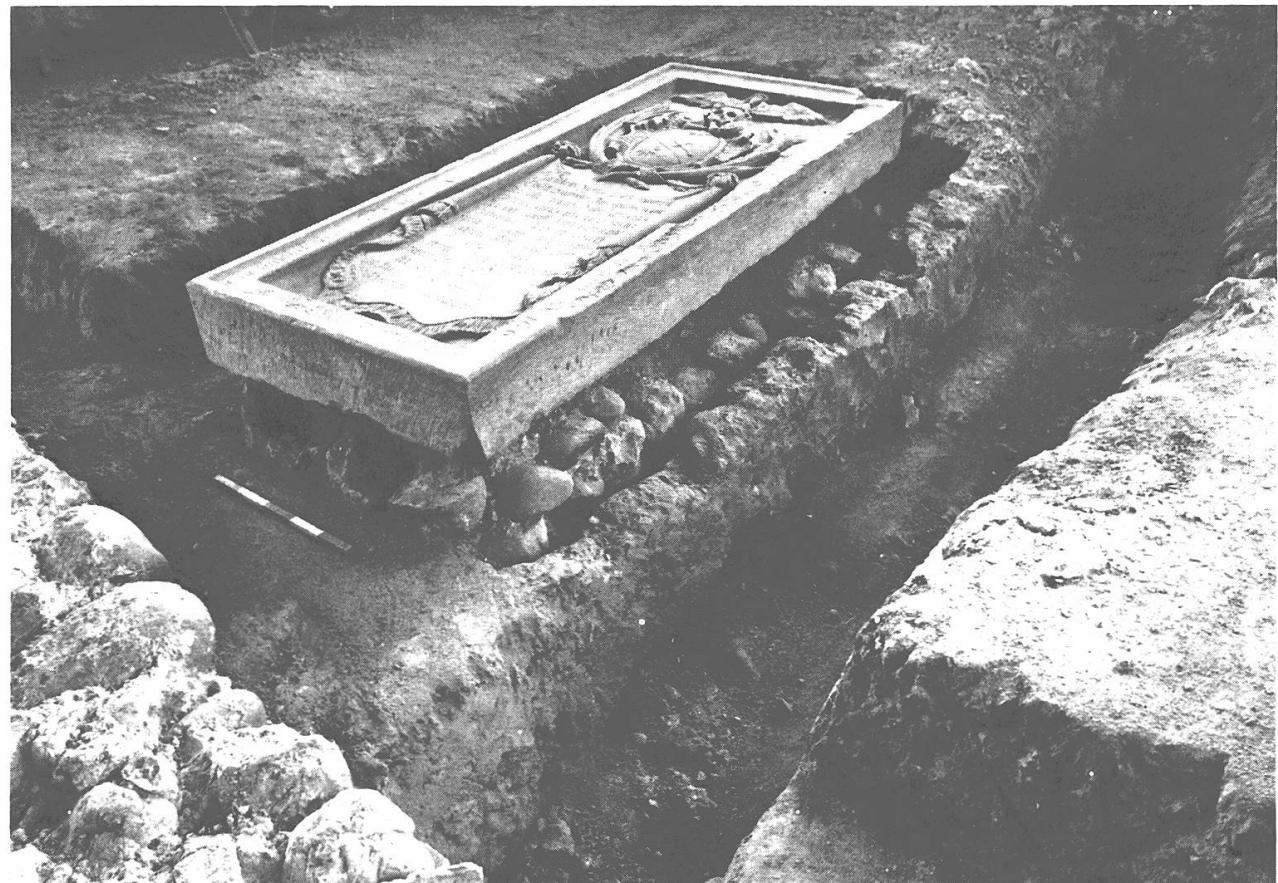
8 Grabplatte Jenner. Erde liegt zwischen der Mauerkrone der Gruft und der Platte. Links Ostmauer III. Rechts Sondierschnitt.

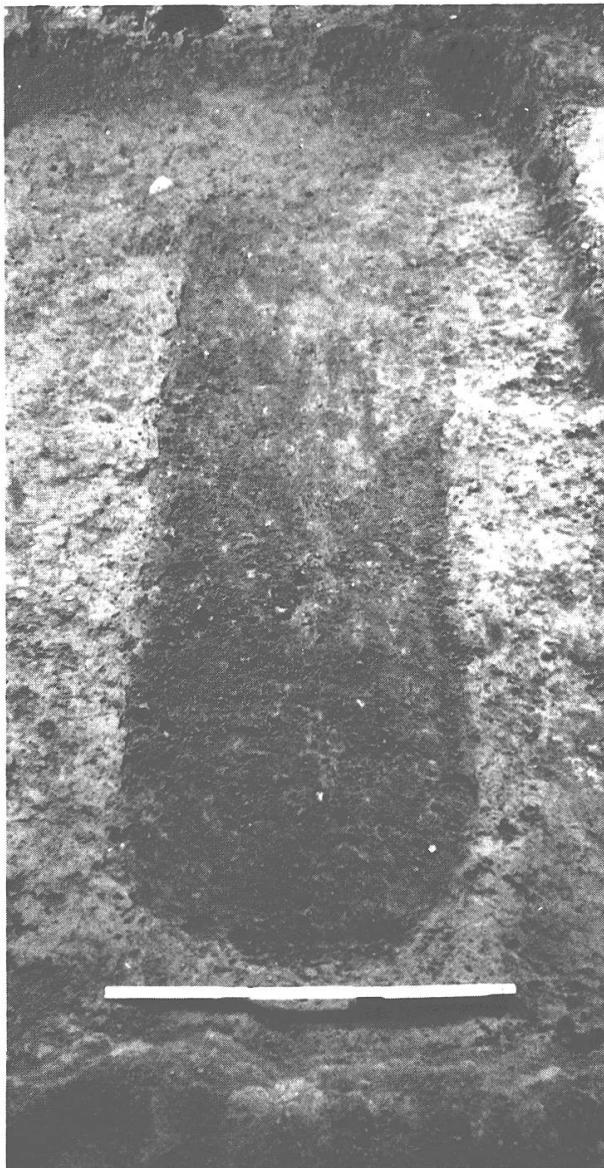
9 Die Einfüllung des Grabes im Westteil von Kirche I zeichnet sich im gewachsenen Boden ab.

Innerhalb der Mauern der ersten Kirche ergab das saubere Abziehen des gewachsenen Bodens zwei weitere Grabgruben, die links und rechts der Kirchenachse nahe der Kirchenwestmauer lagen. Beide waren aus dem anstehenden Lehm geschnitten; sie verengten sich nach Osten, und die Schmalseiten waren abgerundet. Auffällig war das Fehlen einer Steinrandung – es mag seinen Grund in dem sehr zähen gewachsenen Boden haben, der Gewähr dafür bot, dass die Grabränder nicht leicht eingedrückt werden konnten. Ungewöhnlich waren auch die einmal abgetreppten Grabwandungen, die man sich vielleicht damit erklären kann, dass über dem Toten ein Brett (deswegen die Holzfaserreste auf der Abtreppung?) in die Grabwand gelegt wurde, um für die Ergänzung des (Mörtel-)bodens über dem Grabe eine stabile Unterlage zu schaffen. – Im nördlichen der beiden Gräber lag das Skelett eines etwa 40jährigen grossgewachsenen Mannes, Kopf im Westen, die Arme neben dem Körper ausgestreckt<sup>27</sup>. Die rechte Hand lag auf einem faustgrossen Kiesel, wie wenn sie ihn früher einmal umfasst hätte. Keine Spur eines Sarges oder Totenbrettes. Das südliche, ausserordentlich schmale Grab war leer. Es scheint überhaupt nie benutzt worden zu sein, denn seine Wandung war vollständig intakt erhalten und die Füllung war rein und enthielt auch nicht das kleinste Knöchlein. Das beigabenlose belegte Grab und das daneben für eine grosse schlanke Person vorbereitete aber nie benutzte Grab stellen uns vor Rätsel, deren Lösung wahrscheinlich nie mehr zweifelsfrei gelingen wird. Es lässt sich zunächst nur sagen, dass beide Gräber sicher nicht in der dritten Kirche angelegt worden sind, weil der zu dieser Kirche gehörige Boden beide Gruben teilweise überdeckte. Die Gräber sind älter. Sie stammen entweder aus der Zeit der einfachen Rechteckkirche und könnten dann Gräber der Kapellenstifter sein oder sie sind bereits in die durch eine Apsis vergrösserte Kirche hinein gekommen. Ich neige zur Annahme, dass hier der Kapellenstifter beigesetzt wurde, kann aber nur einige Überlegungen anführen, die eher für eine solche Deutung sprechen: Zunächst ist es auffällig, dass die beiden Gräber vereinzelt sind und das eine zudem nicht einmal belegt wurde.

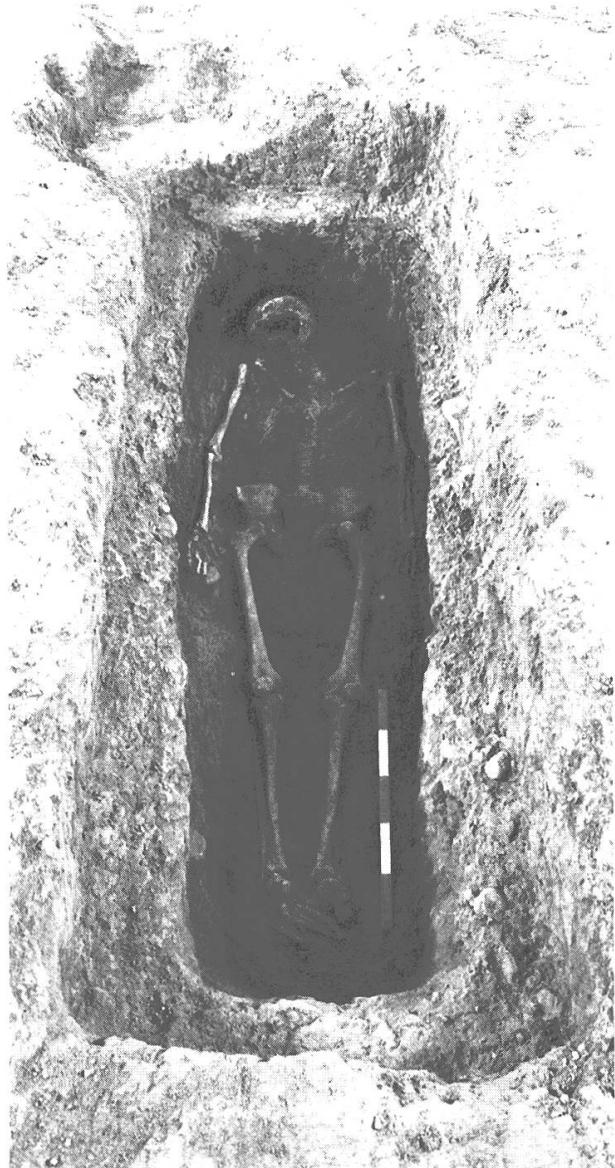
10 Das präparierte Grab von Osten.

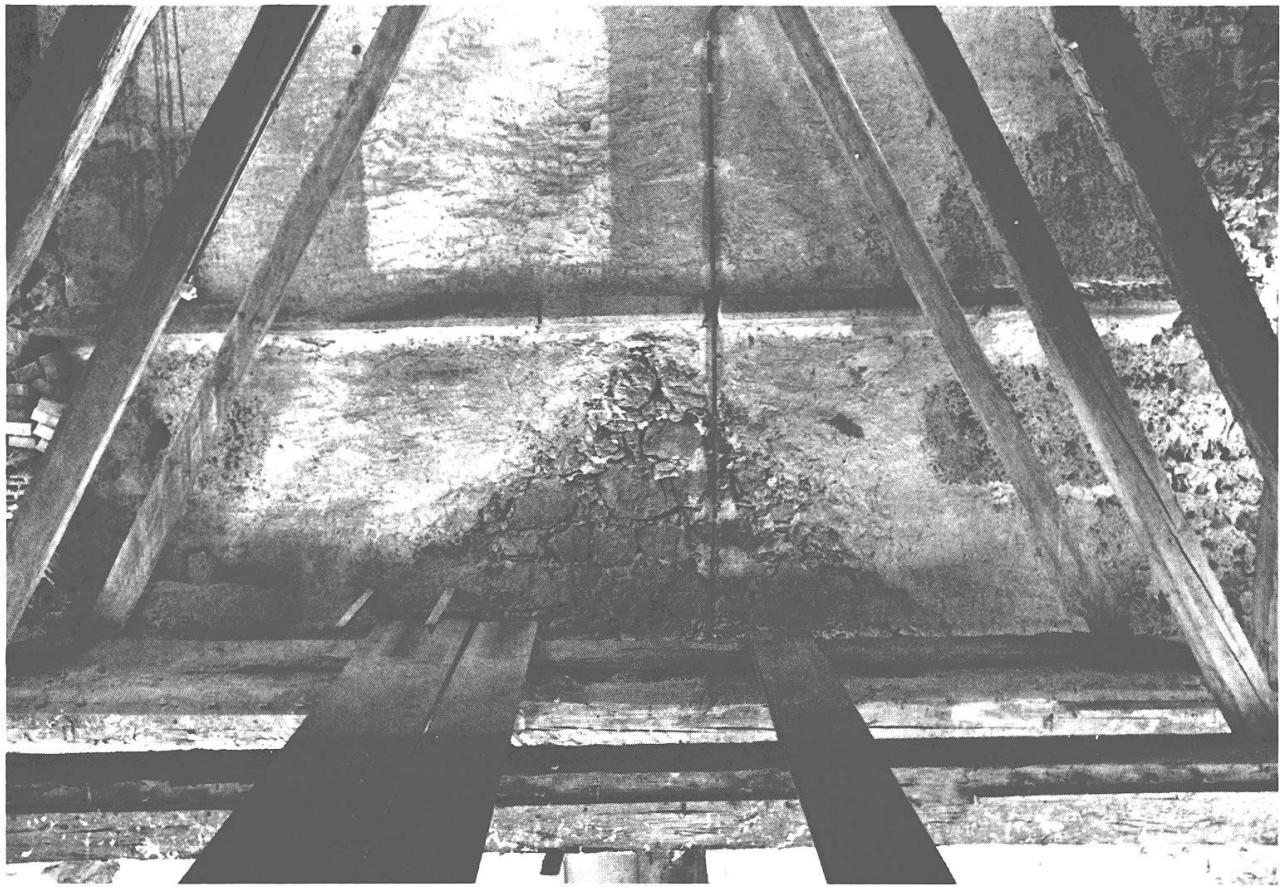
11 Giebelansatz der Kirche III am Turm, verputzte Turmwand und Anschluss des Verputzes an die Tuff-Eckquadern des Turmes.

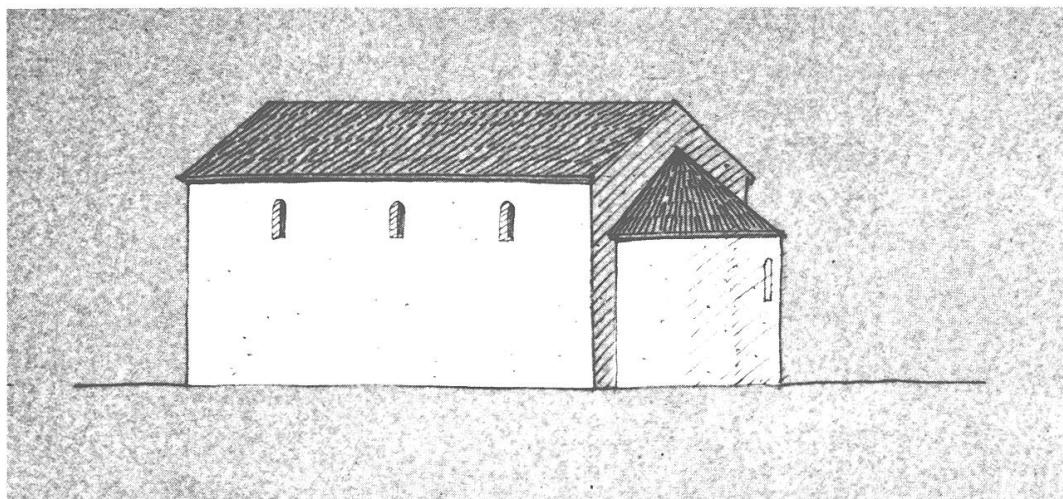
11 Kirche II Rekonstruktionsskizze.

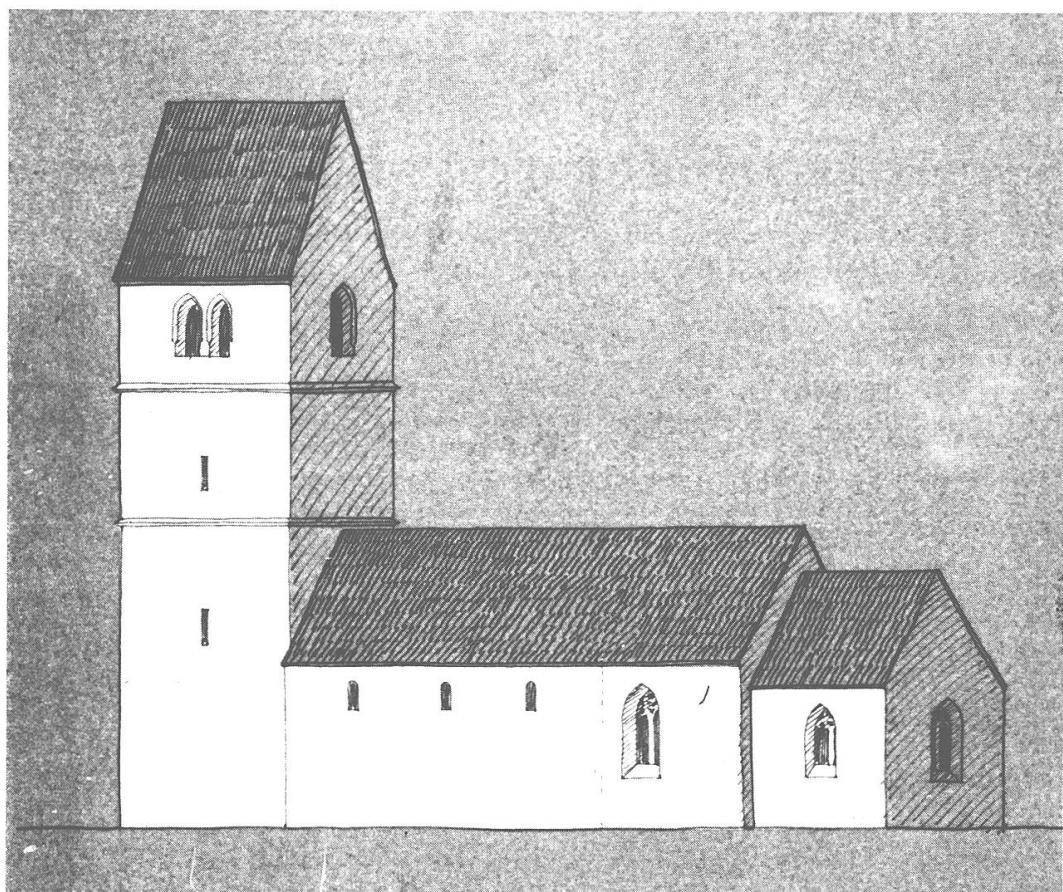
12 Gotische Kirche mit angebautem Turm. Skizze zur Veranschaulichung.

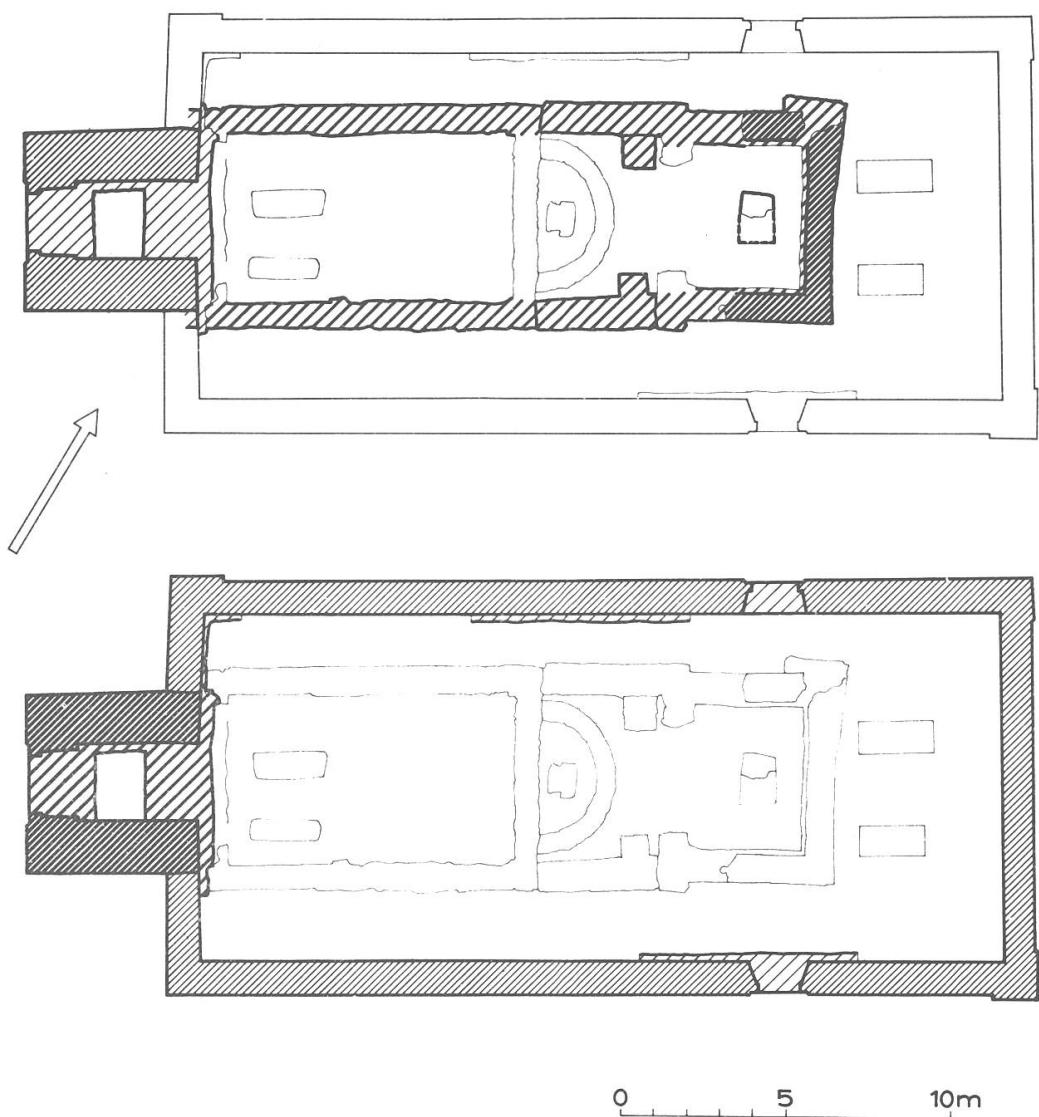
- 7 Um die Ostpartie der noch benützten zweiten Kirche herum werden eine Verlängerung und ein neues Altarhaus errichtet.
- 8 Die Lücke im Süden wird geschlossen, das alte Schiff wird mit dem neuen Chor verbunden (Bau III).

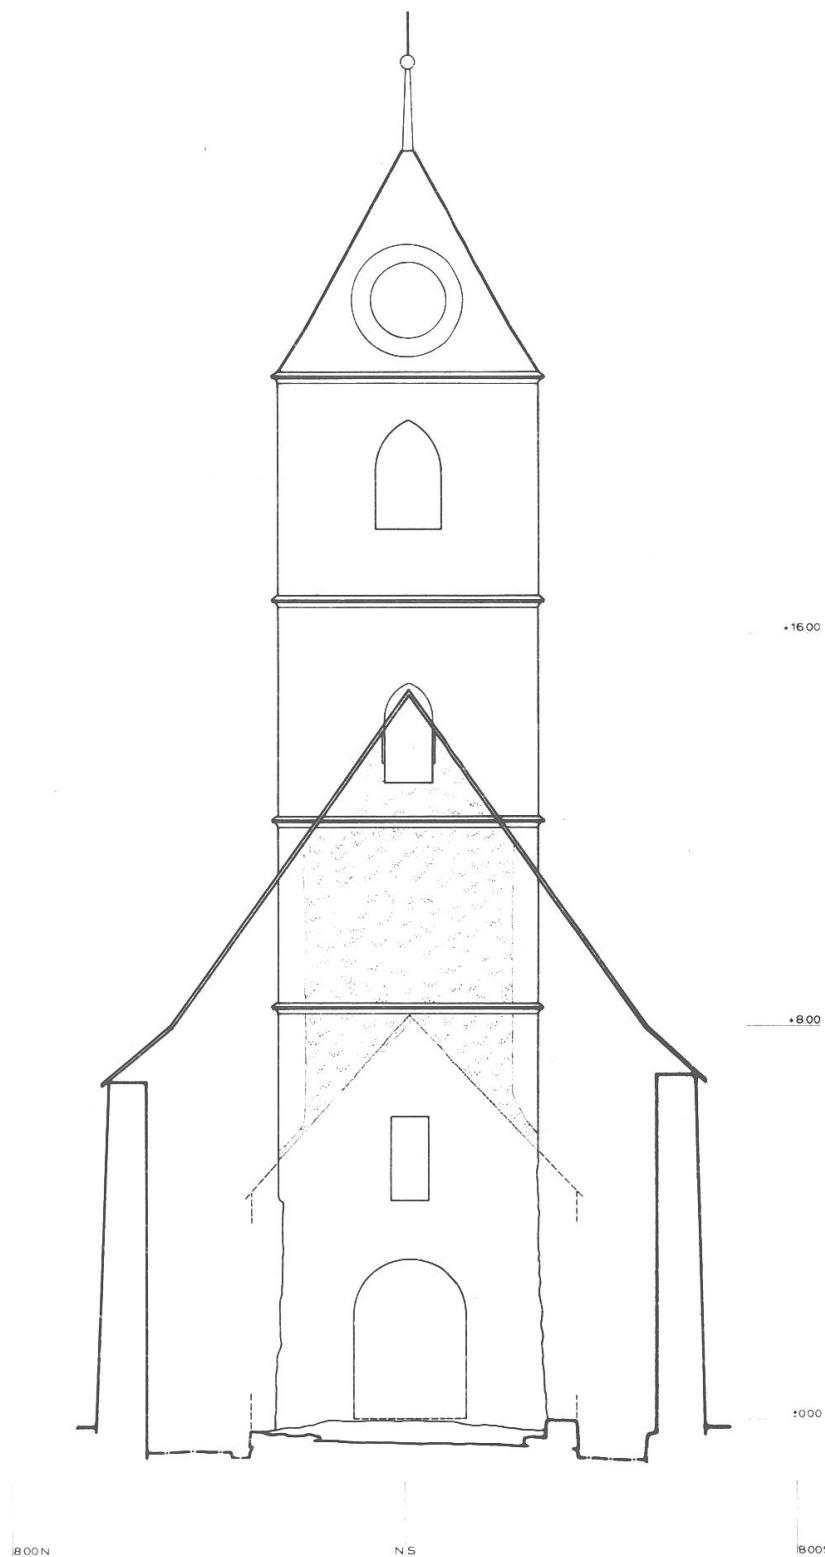
- 3 Schnitt durch heutige Kirche mit Ostansicht des Turmes. Eingetragen sind die Mauerzüge der ersten Kirche, der genaue Kantenverlauf am Turmerdgeschoss, Dachschräge der gotischen Kirche, verputzte Turmfläche und Schallfenster im 3. Turmgeschoss.

Aus Plan und Studium der Turm-Ostwand wird klar, dass der im Verhältnis zur niedrigen, langgestreckten Kirche mächtige Turm die Breite des Langhauses übernahm und dass er erst nach Beseitigung der Kirchenwestmauer unmittelbar westlich davor errichtet wurde.

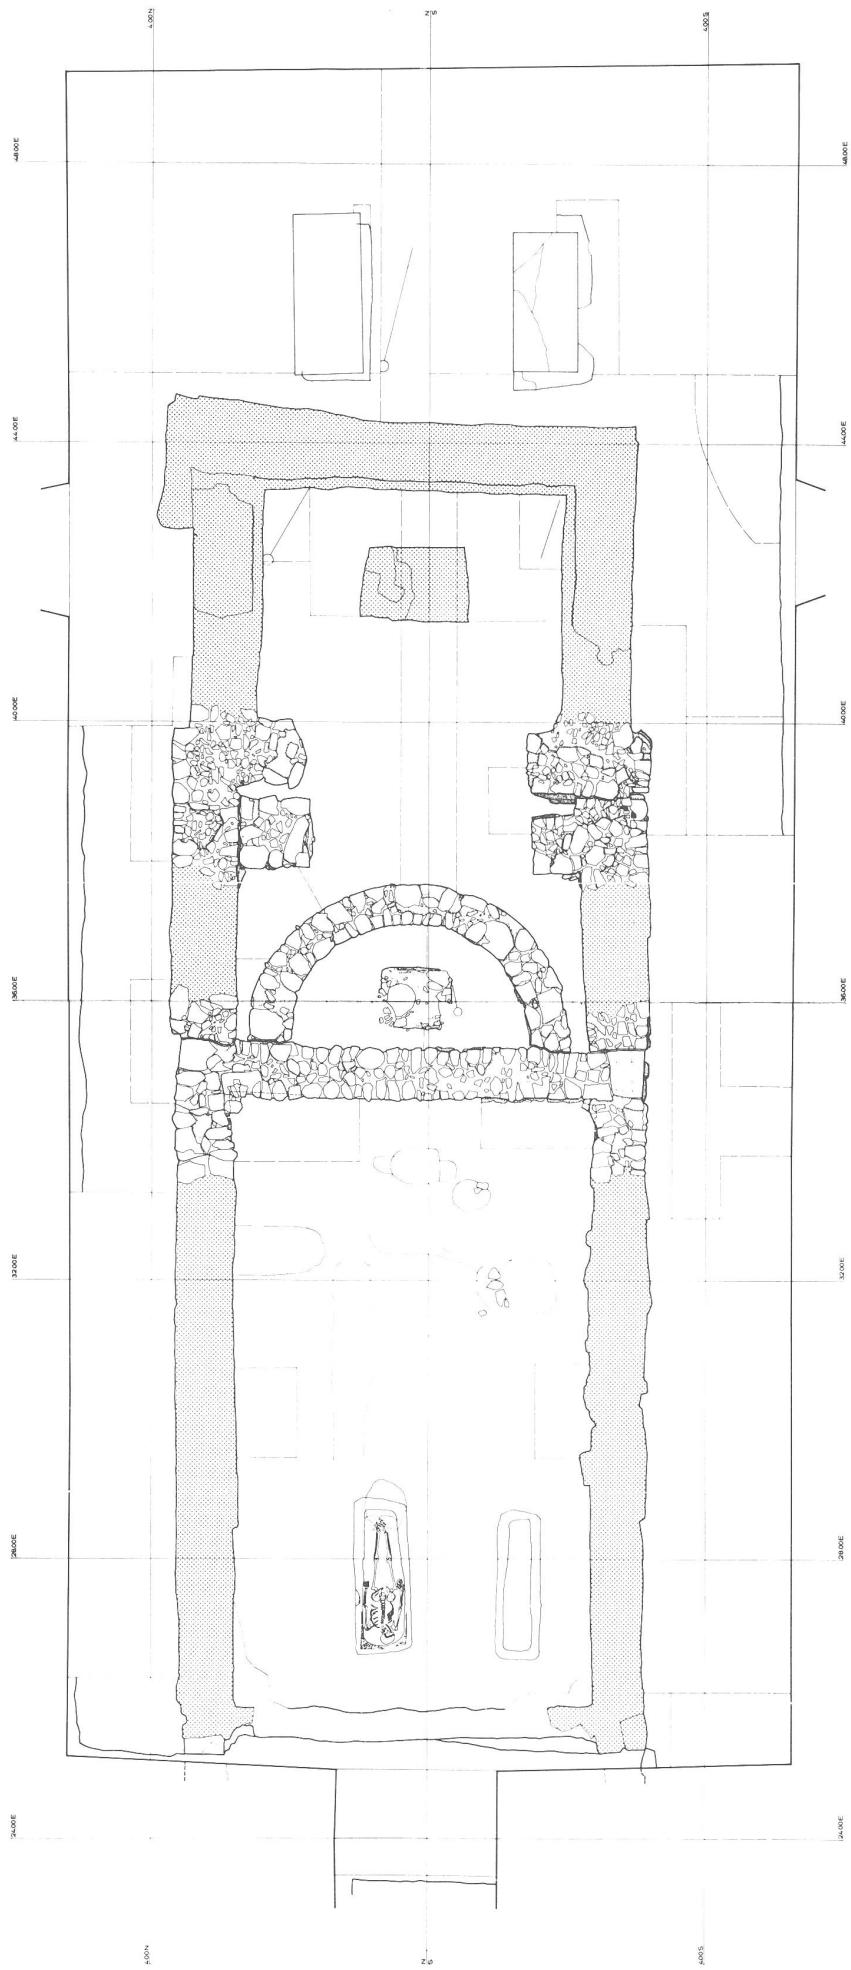
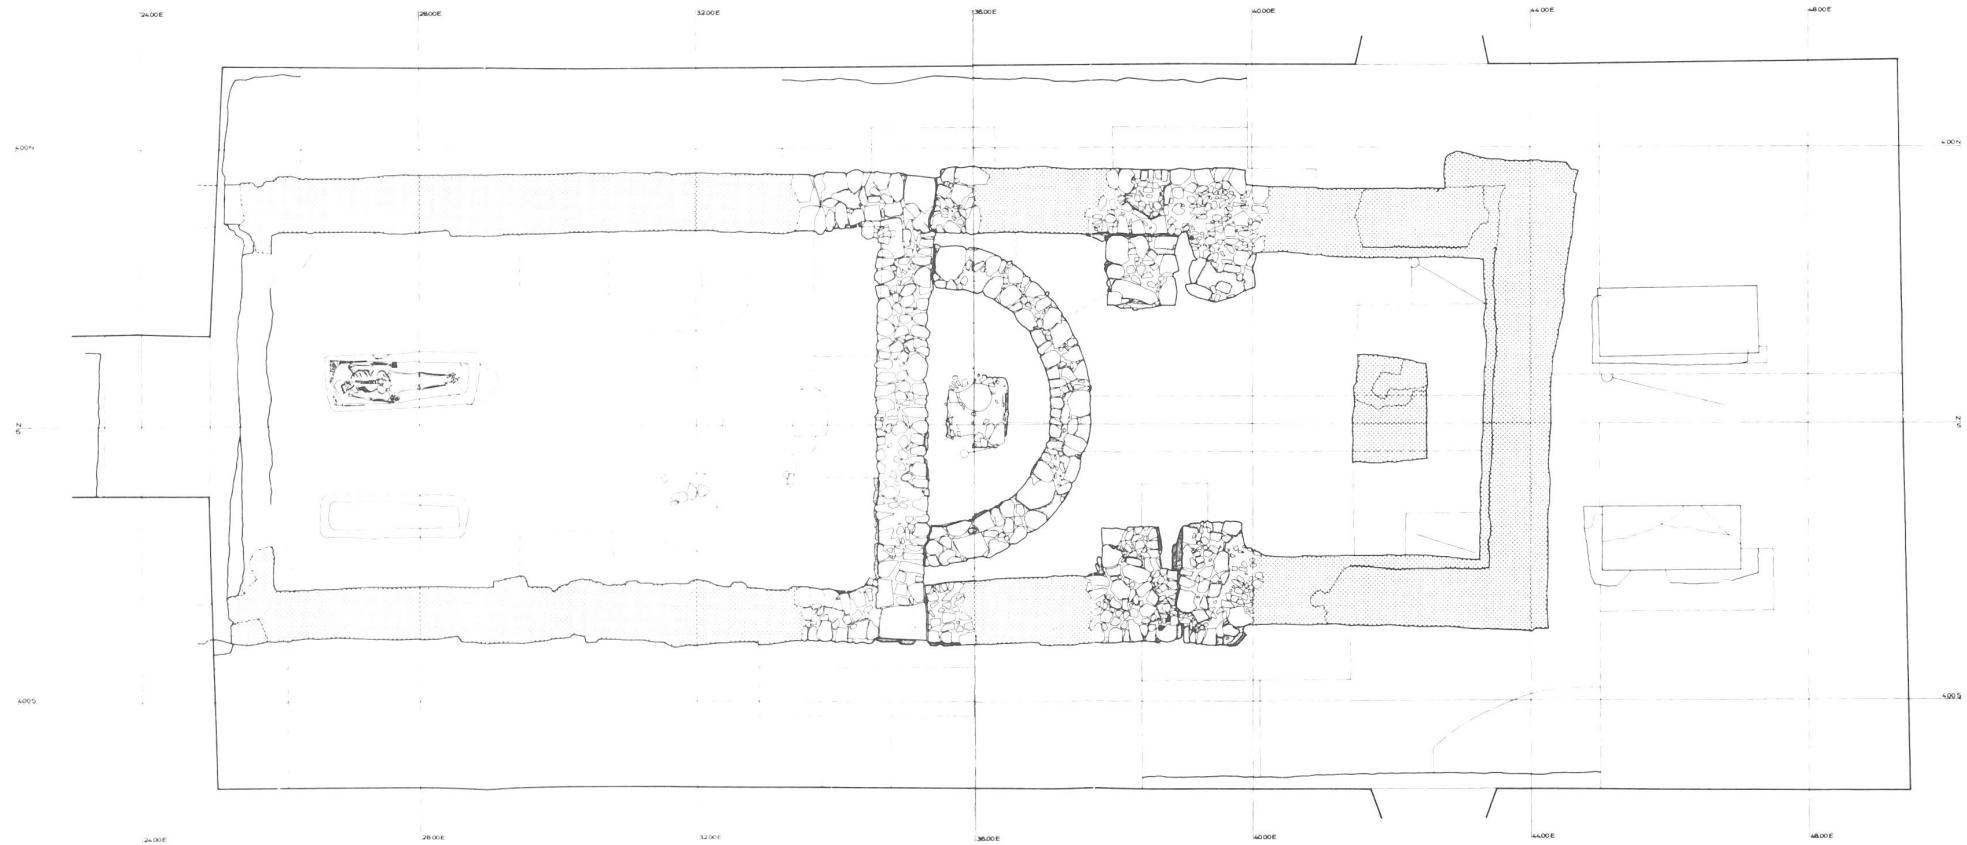
1 Ausgrabungsplan. Aus Zeitgründen wurden nur die wichtigsten Mauerpartien steingerecht aufgenommen; wo nur Umrisse gegeben sind, entsprechen die Linien genauer Massaufnahme.

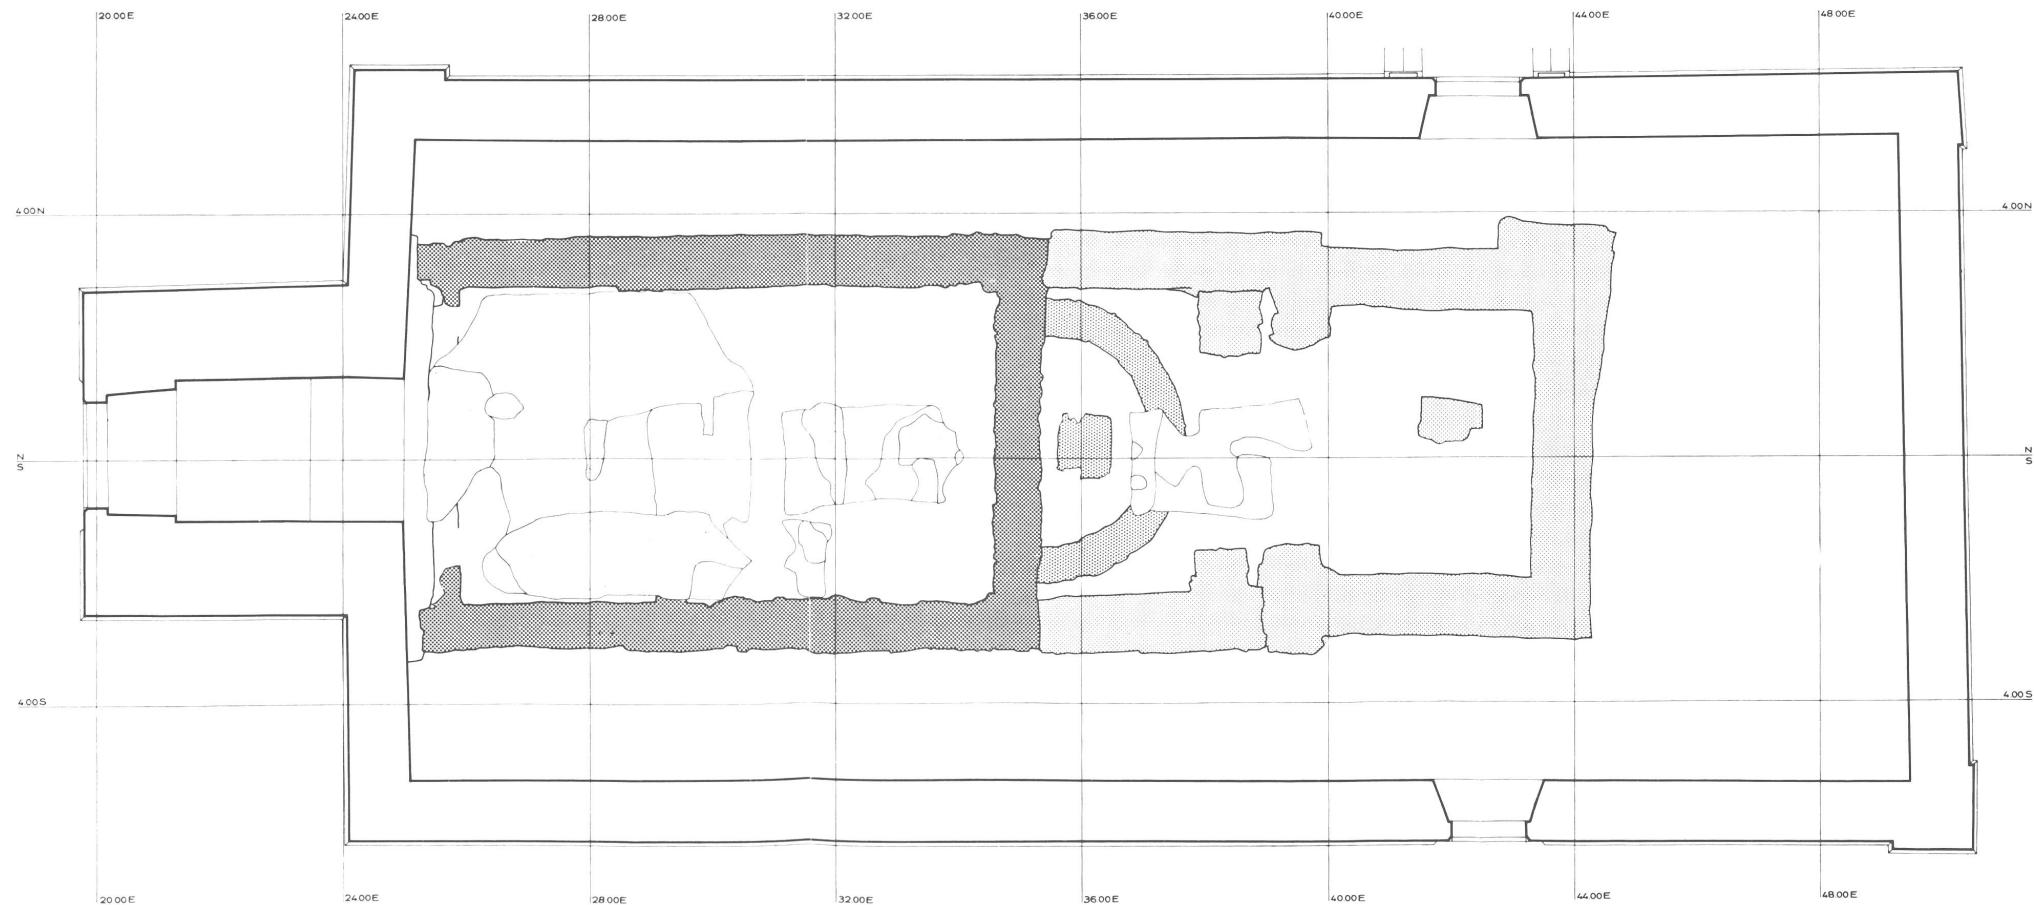
2 Übersichtsplan. Zusammengehörige Mauern gleichmäig getönt. Äusserer Umriss  
nach Plänen der Architekten Zschokke und Riklin.

Am Gesamtplan ist die Grundrissentwicklung ablesbar: Kern ist der erste, im Grundriss rechteckige Bau. Es folgen zwei Erweiterungen nach Osten, der Anbau eines Westturmes und im 17. Jahrhundert ein vollständiger Neubau, der eine Verbreiterung und wiederum eine Verlängerung nach Osten bringt.
