Artikel: Mehr Raum für die Aare im Auschachen Brugg

Mehr Raum für die Aare im Auschachen Brugg

Auenschutzpark Aargau

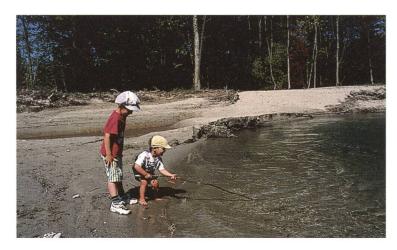
Der neue Seitenarm im Auschachen hat vielfältige Ufer: steil und flach, kiesig und sandig. Kinder haben den neuen Zugang zum Wasser schnell entdeckt: Spielen mit Kies, Sand, Wasser und bunten Steinen.

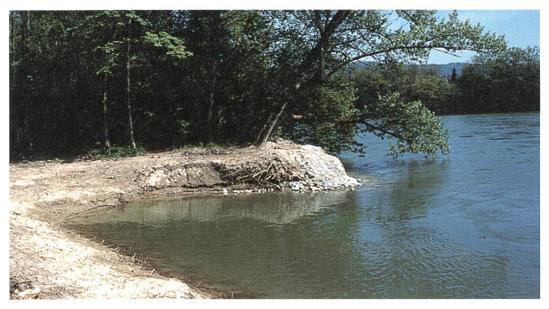
Drei Einbuchtungen an der Aare bieten dem Wasser neue Angriffsflächen zur Uferveränderung. Zudem wird das gerade und gleichförmig verlaufende Aareufer strukturell aufgewertet. Die alte Uferverbauung wurde entfernt; Stillwasserbereich, Zugänglichkeit für Biber, Brutwand für Eisvogel sind geschaffen.

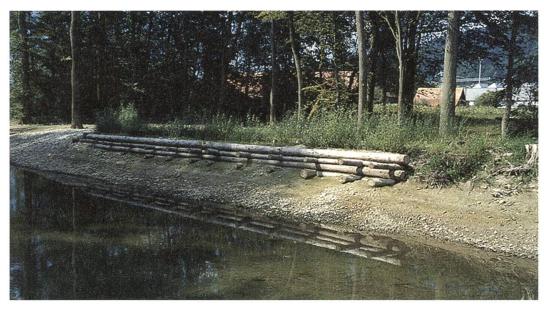
Die einzigen namhaften Uferverbauungen, die erstellt worden sind, sichern den Umgebungsbereich der Grundwasserpumpstation des Zeughauses Brugg. Das Forstamt Brugg hat dafür aus Baumstämmen blockhausartig zusammengefügte Holzkasten in alter Wasserbautradition gefertigt. Diese verhindern zum Schutz des Pumpwerks einen hier unerwünschten Uferabtrag. Sie bestehen aus unbehandeltem Rundholz, sind mit Kies gefüllt und weisen eine Fundationstiefe von einem Meter unter Sohlenniveau auf.

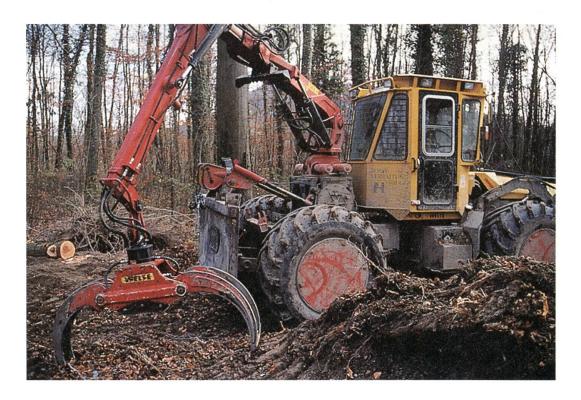
Als erstes erfolgt der Aushieb der Baufläche, bei dem rund 500 m³ Rundholz anfallen. Die Bäume werden zu den gängigen Holzsortimenten aufgerüstet und mittels Schlepper zu den Lagerplätzen entlang der Militärstrasse gerückt. Gut drei Viertel des Rundholzes gehen in den Verkauf. Ein Viertel wird für die Holzkastenverbauungen verwendet.

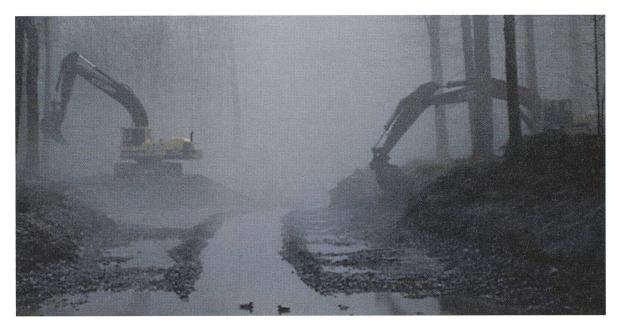
Der noch vorhandene Gerinnequerschnitt wird mit Baggereinsatz nur soweit ausgeweitet und abgetieft, dass der künftige Wasserabfluss genügend Schleppkraft für Tiefen- und Seitenerosion erhält. Die Uferböschungen im sandigen Boden vermögen dem Wasser verhältnismässig wenig Widerstand entgegenzusetzen.

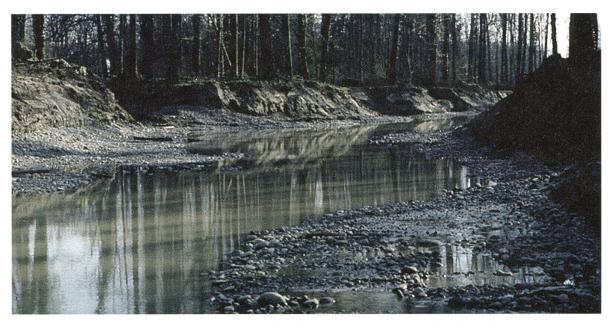
Die Linienführung des Seitenarmes ist leicht gewunden und gebuchtet. Im oberen Projektabschnitt verläuft die Sohle ganz im Kies. In der Sohlenmitte ermöglicht eine Niedrigwasserrinne, dass die Fische auch bei tiefem Wasserstand der Aare passieren können. An verschiedenen Stellen wurden sogar Vertiefungen («Überlebenslöcher») angelegt. Sie führen stets Wasser und bieten Rückzugsmöglichkeiten für Wassertiere.
