# Das Fahrhaus im Fahrgut Windisch

## Renovation 2009–2010

**Robert Kühnis**

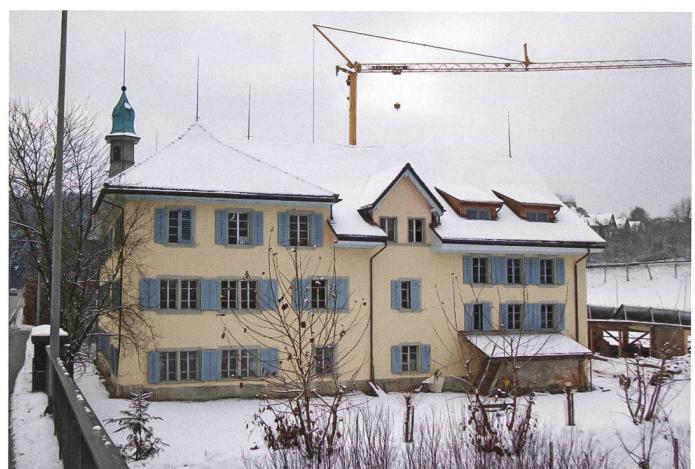
Fassade reusseitig. Der Kernbau erstreckt sich bis Ende Giebellukarne. Rechts davon das umgebaute Ökonomiegebäude mit versetztem Stockwerk wegen des über das Terrain ragenden hohen Kellerscheitels

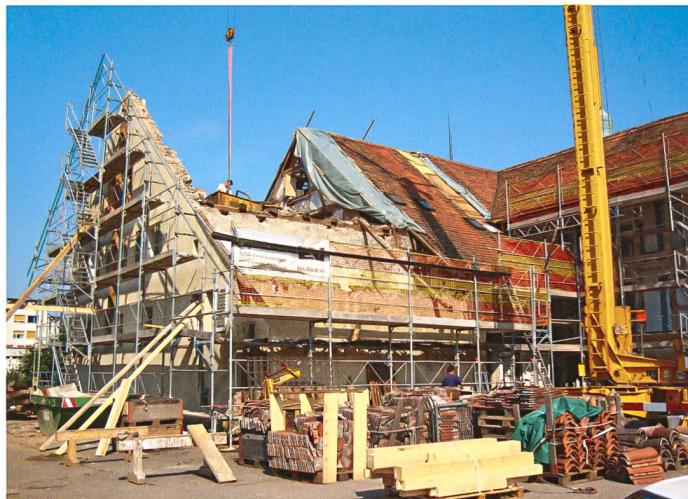
Als wir uns im Herbst 2009 an die Sanierung des Dachstocks machten, zeigten sich im Holz schwerste Bauschäden. Die Schwellen auf den Aussenmauern waren vollständig vermodert, und die Balkenlagen im ersten Obergeschoss waren im Bereich der Mauerauflage durchgefault. Auch die Zimmerleute stellten fest, dass dieser Hausteil eigentlich schon seit längerer Zeit hätte einstürzen können!

Entfernen des Dachstocks über dem ehemaligen Ökonomieteil

Diese Verhältnisse führten dazu, dass der Dachstock des ehemaligen Ökonomieteils bis auf die Grundmauern abzutragen und neu aufzubauen war. Im südwestlich gelegenen Anbau (Heizungsraum) mussten sogar die zer-

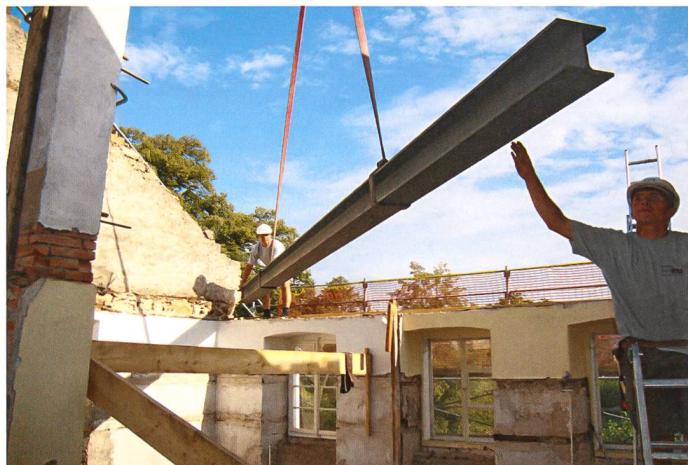
Einziehen der Stahlträger im ehemaligen Ökonomieteil

Im Weiteren wurde alles gesunde Holzmaterial gebürtet, mit Leinöl aufgefrischt und wiederverwendet. Drei Stahlträger übernehmen neu einen Teil des Dachgewichts und übertragen es auf die reussabwärts gerichtete Giebelseite und auf die ehemalige Giebelseite des Kernteils im Gebäudeinnern. Wenn immer möglich wurden Böden, Treppen und Wände mit wertvollen alten Baumaterialien gebaut.

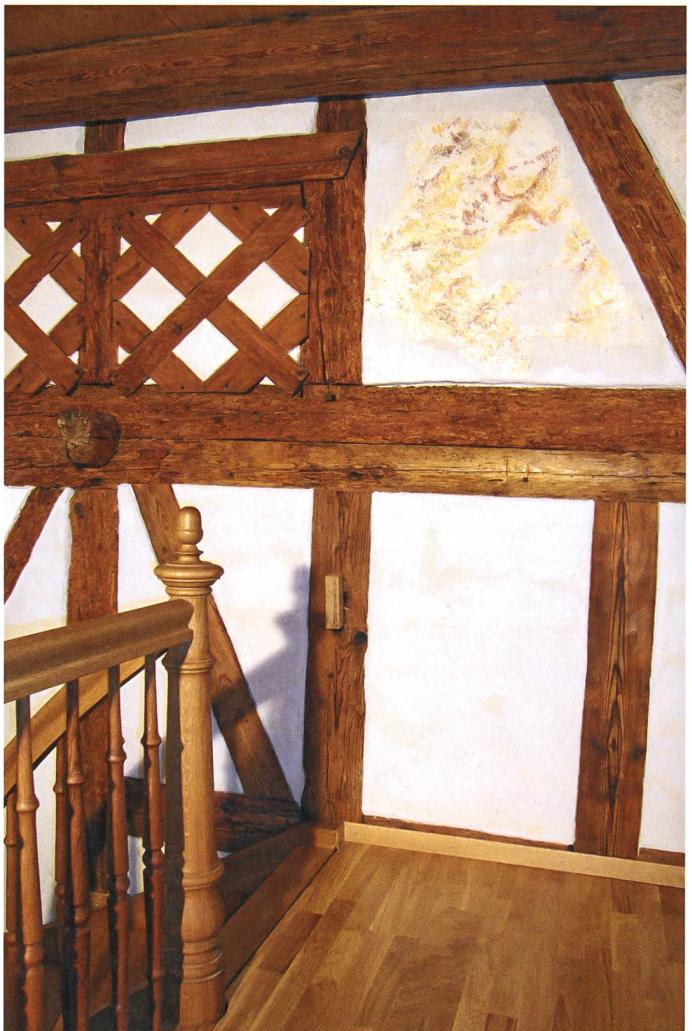
Die einstige reussabwärts gelegene, bemalte Aussenfassade des Kernbaus, welche in den ausgebauten Ökonomieteil integriert wurde

Dieser Ökonomieteil wurde von seinen Eigentümern, Familie Kühnis-Loretan, neu in eine Erdgeschosswohnung und eine zweistöckige Obergeschosswohnung um- und ausgebaut. Die mit Riegelwerk reich gestaltete und zum Teil bemalte Giebelseite des Kernbaus haben wir restauriert und in diesen Hausteil integriert.

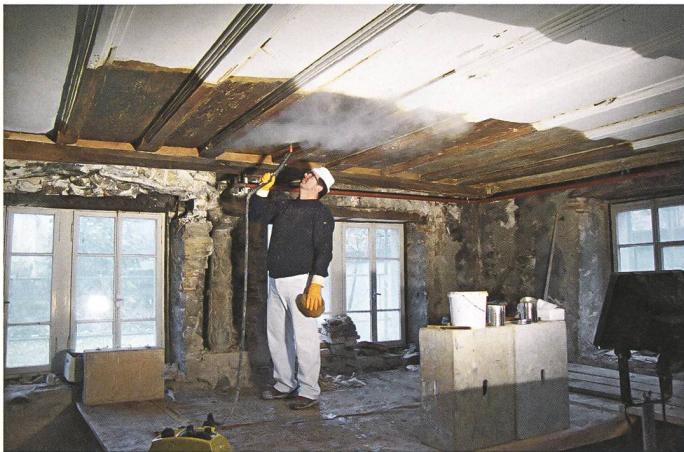
Gotischer Raum von 1570. Freilegen der Farbschichten

Die ehemalige Gaststube im Erdgeschoss wurde beim Freilegen aller einzelnen Schichten zur wahren Wundertüte. Die gotische Decke war bekannt, doch ihre Befreiung von renitenten braunen, grauen und weissen Farbanstrichen erwies sich als sehr schwierig. Traditionelle Ablaugetechnik, Beschuss mit minus 70 °C kalten CO<sub>2</sub>-Eiskristallen (Schocksprengung), Glassandbestrahlung und Schleifen versagten, da mit all diesen Methoden das alte Holz entweder nicht freigelegt werden konnte oder zu stark angegriffen wurde. Nachdem wir uns bereits auf eine Maserierungsübermalung geeinigt hatten, gelang es den Restauratoren von Fontana & Fontana, Jona, das alte, gut erhaltene Holz Schicht um Schicht mit je farbspezifischen Techniken (mit Heissluft, Laugen, Salmiadampf und mechanisch) freizulegen.

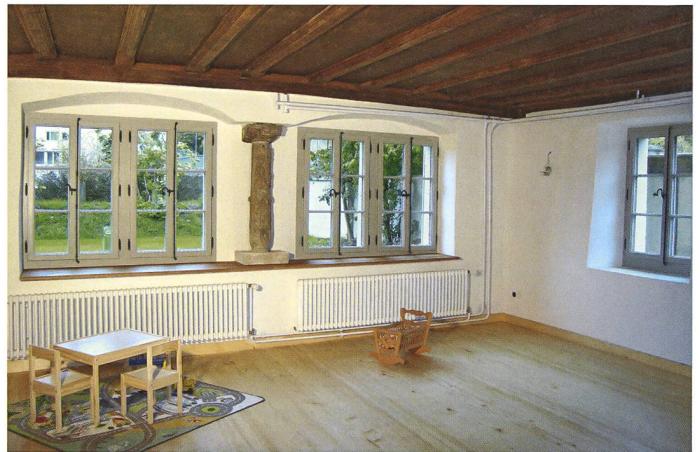
Restaurierter gotischer Raum von 1570, ehemalige Wirtsstube des Restaurants zum Bären

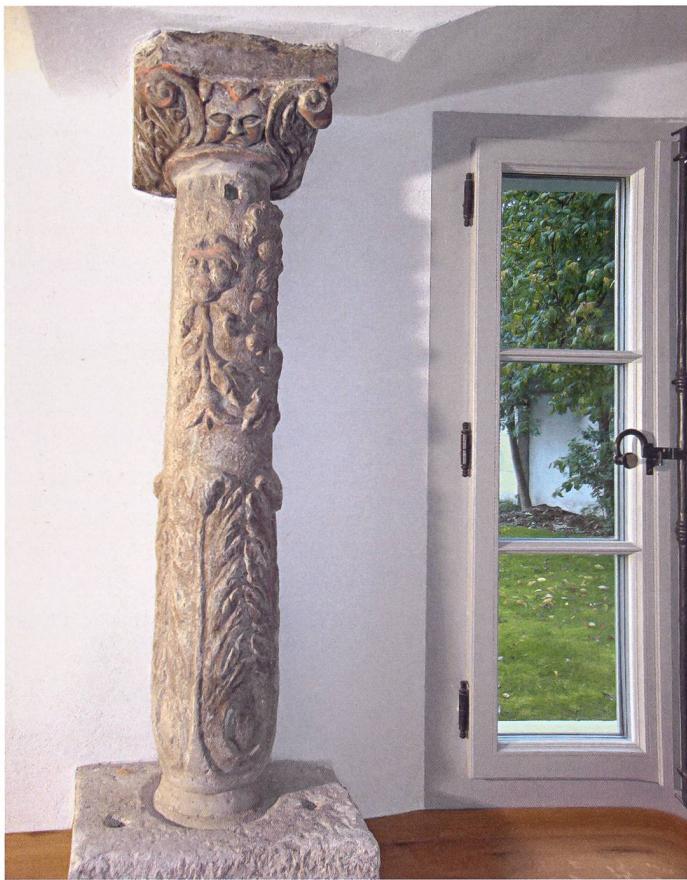
Figurale Säule über dem Doppelgewölbe im gotischen Raum

termauert, und die kostbare figurale Säule über dem reussseitigen Doppelfenstergewölbe wurde gar eingemauert! Als wir die weniger wertvollen jüngeren Täfer entfernten, kamen die erwarteten alten Verputze zum Vorschein. Aus Denkmalschutzgründen konnten wir in diesem Bereich die Aussenfassade nicht isolieren. Mit Innenisolations- und Deckputzen hat das Gipsergeschäft Stefan Meier, Wettingen, die lebendigen Wand- und Fensternischen-Bewegungen trefflich rekonstruiert. Da die beiden vorhandenen Holzbodenschichten nicht mehr brauchbar waren, liessen wir Stammholzplanken von bis zu 60 cm Breite sägen und die konischen Bretter wechselseitig verlegen.

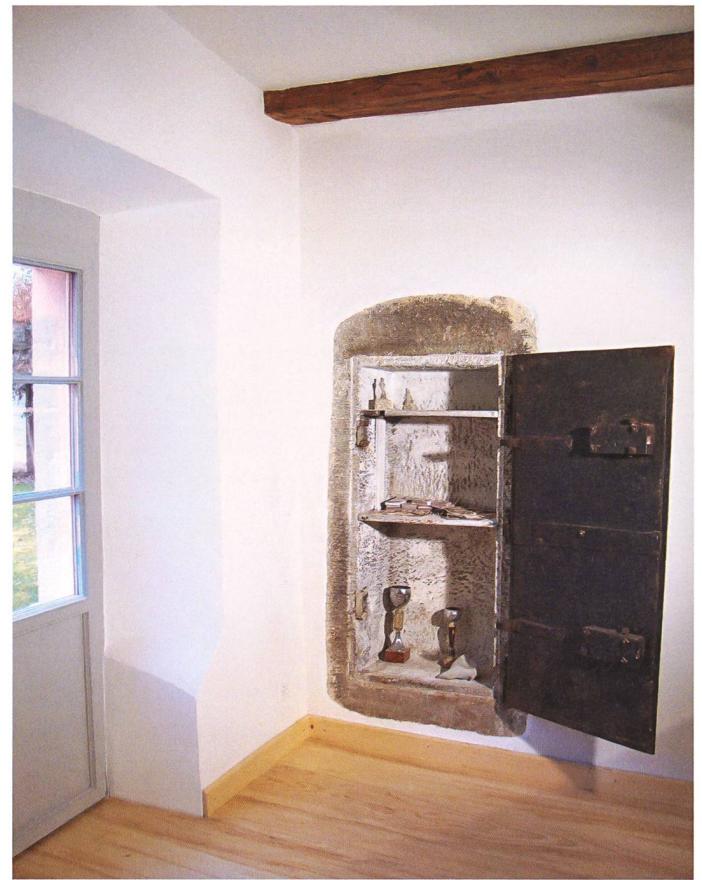
Tresor im ersten Nebenraum

In diesem Zimmer wurde der alte, in die Zwischenwand eingebaute Tresor, ein riesiger Muschelkalkmonolith mit schwerer Eisentür, freigelegt. Ob der Kassenschränk aus der Zeit stammt, als dem Fahrgut vom noch jungen Kanton Aargau die Zolleinnehmerei übertragen wurde, oder älter ist, da auch mit Geld Geschäfte gemacht wurden, konnten wir nicht herausfinden. Da das ganze

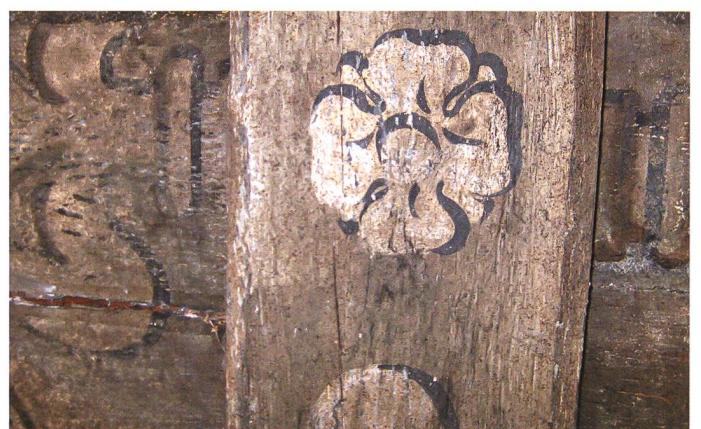
Hier überraschte eine Deckenmalerei in Grisailletechnik. Diese war im 15./16. Jahrhundert beliebt, da mit ihr räumliche Darstellungen durch Malerei nachgeahmt wer-

Decke im zweiten Nebenraum mit Grisaillemalerei von 1570

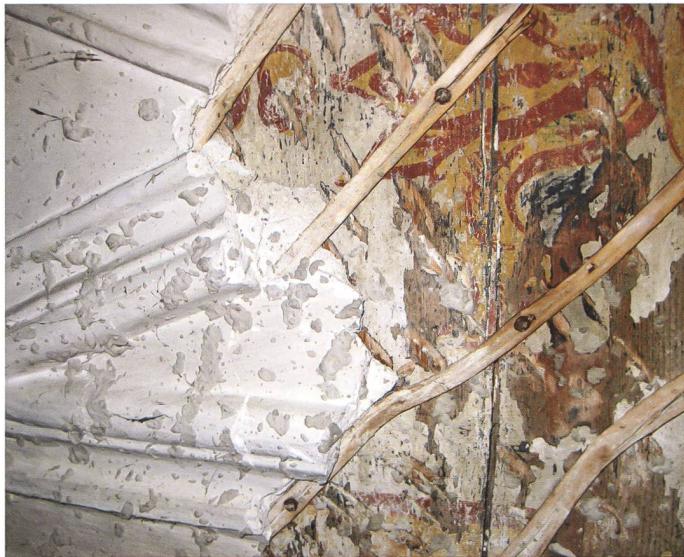
Tanzsaal. Die vierfarbige Malerei unter der Stuckdecke, unter der die ursprüngliche Grisaillemalerei von 1570 liegt

Dieser Raum im ersten Obergeschoss über der gotischen Stube sorgte für die erstaunlichsten Überraschungen. Nicht weniger als fünf Schichten und Umbauphasen durften wir in dem einstigen Prachtsraum kennenlernen. Hinter zwei Täferdecken kamen Fragmente einer Stuckaturdecke ans Tageslicht. Geometrische Formen wie Rechtecke, Rhomben und Rechtecke mit Schwabenschwänzen waren die Gestaltungselemente zwischen den umgipsten Balkenlagen. Unter dieser schwer in Mitleidenschaft gezogenen Stuckaturschicht überraschte eine vierfarbige Ornamentikmalerei auf Balken und Schiebeböden!

Darunter kam wiederum ansatzweise eine Grisaillemalerei zum Vorschein, die später teilweise mit der genannten vierfarbigen Malerei überdeckt und vor allem reicher ausgebildet wurde. Stefan Meier, Gipser und Stuckateur, hat mit seinem erfahrungsgeschärften «Röntgenblick» und mit viel Liebe sowie höchstem Sachverstand

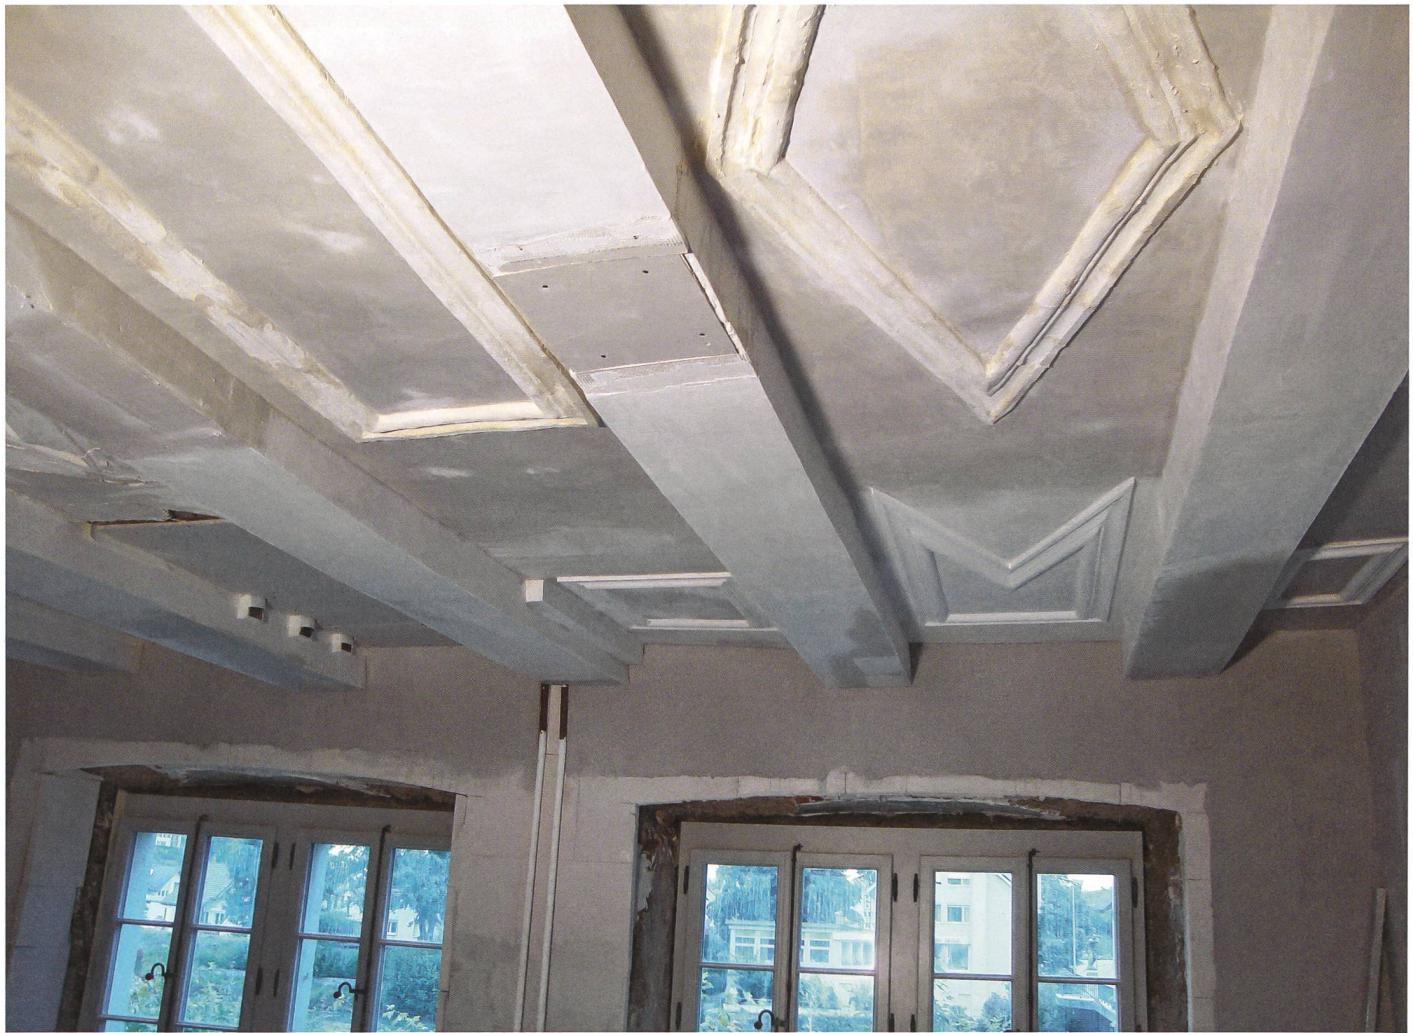
Tanzsaal, Stuckdecke in Bearbeitung

Denkmalschutz, Bauherrschaft und Meister Meier einigten sich darauf, die besterhaltene Schicht (Stuckdecke) aus dem frühen 18. Jahrhundert zu restaurieren, d.h. die verbliebenen Elemente zu sichern und unter Einhaltung der gleichen Formensprache die ganze Decke zu rekonstruieren. Es ist bewegend, über diese Restaurierung zu schreiben, während die Stuckateure zur selben Zeit vor Ort mit ihrem Kunsthhandwerk die Würde des Raumes wieder herstellen!

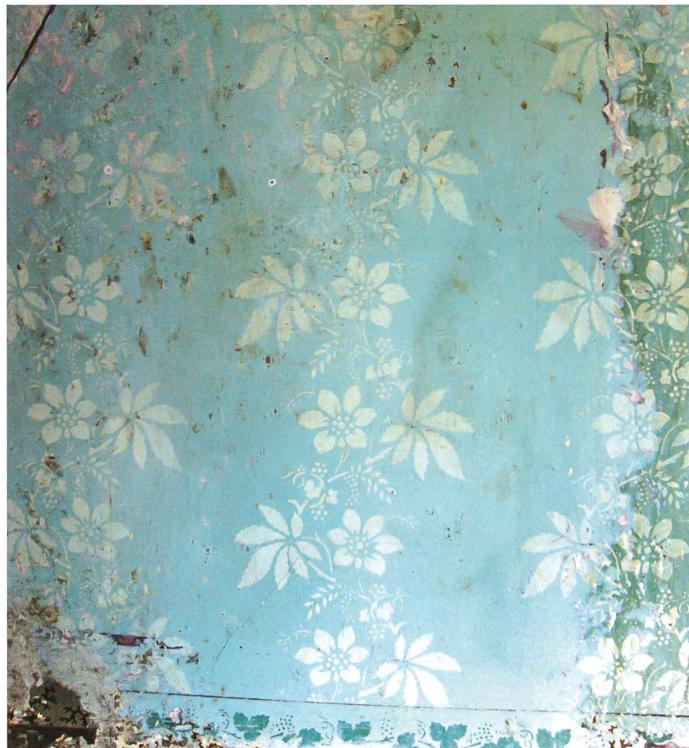
Und dann die Wände des Tanzsaals! Von aussen nach innen entfernten wir eine Biedermeier-Täferung (zu der die originale Decke fehlte), stiessen auf eine Strukturtapete, die des Denkmalpflegers Puls erhöhte, und entdeckten, als Höhepunkt, eine Schablonen- und Handmalerei auf einem lichtfreundlichen hellblauen Hintergrund. Senkrecht ranken Hanfblätter (!) mit Blüten durch das Blau der Wand empor. Diese subtile Pracht ist gegen oben und gegen unten zum Brusttäfer hin mit einer Bordüre aus Reblaub gefasst, einer weiteren Kultpflanze mit narkotisierendem Potential. Beim Anblick dieser Wandausschmückung meinte ein früherer, dem Haschischrauchen zugetaner Fahrgut-Bewohner, jetzt sähe er die Hintergründe seines Dranges ...

Tanzsaal, Wandbemalung mit Cannabis-Blättern und Blüten

Da wir auch diese Räume aus Denkmalschutzgründen aussen nicht isolieren konnten, mussten wir nach innen Wärmedämmung betreiben. Auf eine Dämmschicht wurde ein Malgrund aufgetragen, der es einer Berliner Restaurationsmalerin erlaubte, diese zarte Wandmalerei zu rekonstruieren. Damit wurde die zeitgleiche Stuckaturdecke mit den Wänden in eine stilistische Einheit gebracht. Auf gut erhaltenen Kreuzriemenböden stehend, wird der Betrachter die bisher verschollenen, denkmalschutzwürdigen Kompositionen bewundern können.
