Das Fahrhaus im Fahrgut Windisch Renovation 2009 – 2010

Wir glaubten ein Haus zu kaufen, doch wir kauften eine Geschichte mit einem Haus

Robert Kühnis

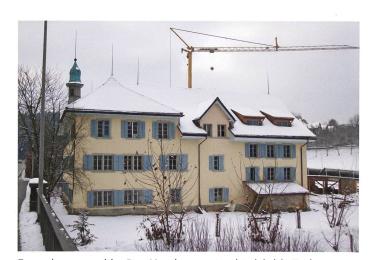
Fassade reussseitig. Der Kernbau erstreckt sich bis Ende Giebellukarne. Rechts davon das umgebaute Ökonomiegebäude mit versetztem Stockwerk wegen des über das Terrain ragenden hohen Kellerscheitels

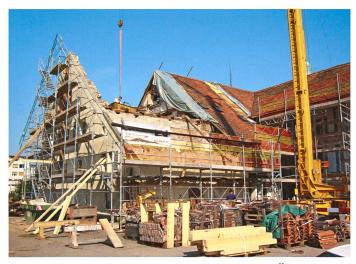
Als wir uns im Herbst 2009 an die Sanierung des Dachstocks machten, zeigten sich im Holz schwerste Bauschäden. Die Schwellen auf den Aussenmauern waren vollständig vermodert, und die Balkenlagen im ersten Obergeschoss waren im Bereich der Mauerauflage durchgefault. Auch die Zimmerleute stellten fest, dass dieser Hausteil eigentlich schon seit längerer Zeit hätte einstürzen können!

Entfernen des Dachstocks über dem ehemaligen Ökonomieteil

Diese Verhältnisse führten dazu, dass der Dachstock des ehemaligen Ökonomieteils bis auf die Grundmauern abzutragen und neu aufzubauen war. Im südwestlich gelegenen Anbau (Heizungsraum) mussten sogar die zer-

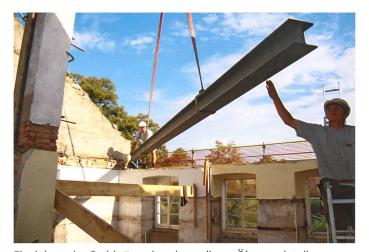
Einziehen der Stahlträger im ehemaligen Ökonomieteil

Im Weiteren wurde alles gesunde Holzmaterial gebürstet, mit Leinöl aufgefrischt und wiederverwendet. Drei Stahlträger übernehmen neu einen Teil des Dachgewichts und übertragen es auf die reussabwärts gerichtete Giebelseite und auf die ehemalige Giebelseite des Kernteils im Gebäudeinnern. Wenn immer möglich wurden Böden, Treppen und Wände mit wertvollen alten Baumaterialien gebaut.

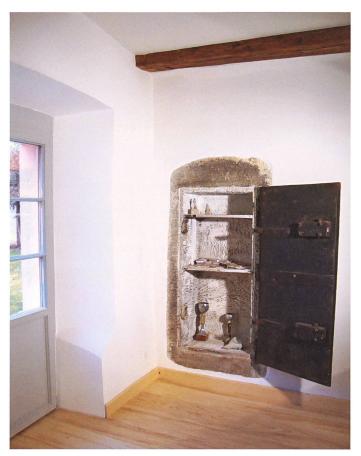
Tresor im ersten Nebenraum

In diesem Zimmer wurde der alte, in die Zwischenwand eingebaute Tresor, ein riesiger Muschelsandsteinmonolith mit schwerer Eisentür, freigelegt. Ob der Kassenschrank aus der Zeit stammt, als dem Fahrgut vom noch jungen Kanton Aargau die Zolleinnehmerei übertragen wurde, oder älter ist, da auch mit Geld Geschäfte gemacht wurden, konnten wir nicht herausfinden. Da das ganze

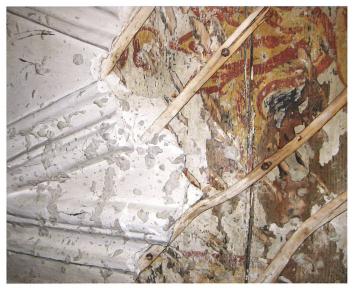
Tanzsaal. Die vierfarbige Malerei unter der Stuckdecke, unter der die ursprüngliche Grisaillemalerei von 1570 liegt

Dieser Raum im ersten Obergeschoss über der gotischen Stube sorgte für die erstaunlichsten Überraschungen. Nicht weniger als fünf Schichten und Umbauphasen durften wir in dem einstigen Prachtsraum kennenlernen. Hinter zwei Täferdecken kamen Fragmente einer Stuckaturdecke ans Tageslicht. Geometrische Formen wie Rechtecke, Rhomben und Rechtecke mit Schwalbenschwänzen waren die Gestaltungselemente zwischen den umgipsten Balkenlagen. Unter dieser schwer in Mitleidenschaft gezogenen Stuckaturschicht überraschte eine vierfarbige Ornamentikmalerei auf Balken und Schiebeböden!

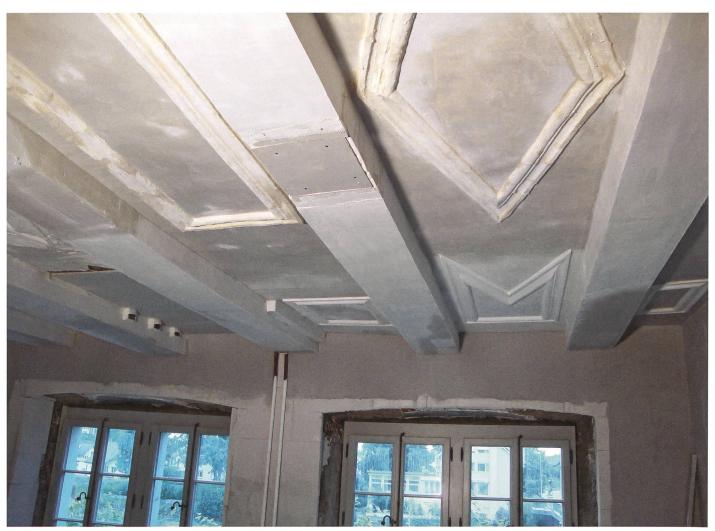
Tanzsaal, Stuckdecke in Bearbeitung

Denkmalschutz, Bauherrschaft und Meister Meier einigten sich darauf, die besterhaltene Schicht (Stuckdecke) aus dem frühen 18. Jahrhundert zu restaurieren, d.h. die verbliebenen Elemente zu sichern und unter Einhaltung der gleichen Formensprache die ganze Decke zu rekonstruieren. Es ist bewegend, über diese Restaurierung zu schreiben, während die Stuckateure zur selben Zeit vor Ort mit ihrem Kunsthandwerk die Würde des Raumes wieder herstellen!

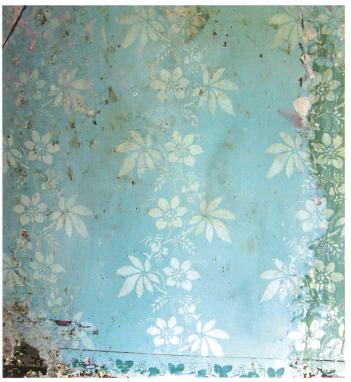
Tanzsaal, Wandbemalung mit Cannabis-Blättern und Blüten

Und dann die Wände des Tanzsaals! Von aussen nach innen entfernten wir eine Biedermeier-Täferung (zu der die originale Decke fehlte), stiessen auf eine Strukturtapete, die des Denkmalpflegers Puls erhöhte, und entdeckten, als Höhepunkt, eine Schablonen- und Handmalerei auf einem lichtfreundlichen hellblauen Hintergrund. Senkrecht ranken Hanfblätter (!) mit Blüten durch das Blau der Wand empor. Diese subtile Pracht ist gegen oben und gegen unten zum Brusttäfer hin mit einer Bordüre aus Reblaub gefasst, einer weiteren Kultpflanze mit narkotisierendem Potential. Beim Anblick dieser Wandausschmückung meinte ein früherer, dem Haschischrauchen zugetaner Fahrgut-Bewohner, jetzt sähe er die Hintergründe seines Dranges ...

Da wir auch diese Räume aus Denkmalschutzgründen aussen nicht isolieren konnten, mussten wir nach innen Wärmedämmung betreiben. Auf eine Dämmschicht wurde ein Malgrund aufgetragen, der es einer Berliner Restaurationsmalerin erlaubte, diese zarte Wandmalerei zu rekonstruieren. Damit wurde die zeitgleiche Stuckaturdecke mit den Wänden in eine stilistische Einheit gebracht. Auf gut erhaltenen Kreuzriemenböden stehend, wird der Betrachter die bisher verschollenen, denkmalschutzwürdigen Kompositionen bewundern können.
