Artikel: Die archäologischen Untersuchungsergebnisse bei der St. Annakapelle in Bremgarten (1957/58)
Autor: Bosch, Reinhold
DOI: <https://doi.org/10.5169/seals-965189>

Die archäologischen Untersuchungsergebnisse bei der St. Annakapelle in Bremgarten (1957/58)

von REINHOLD BOSCH

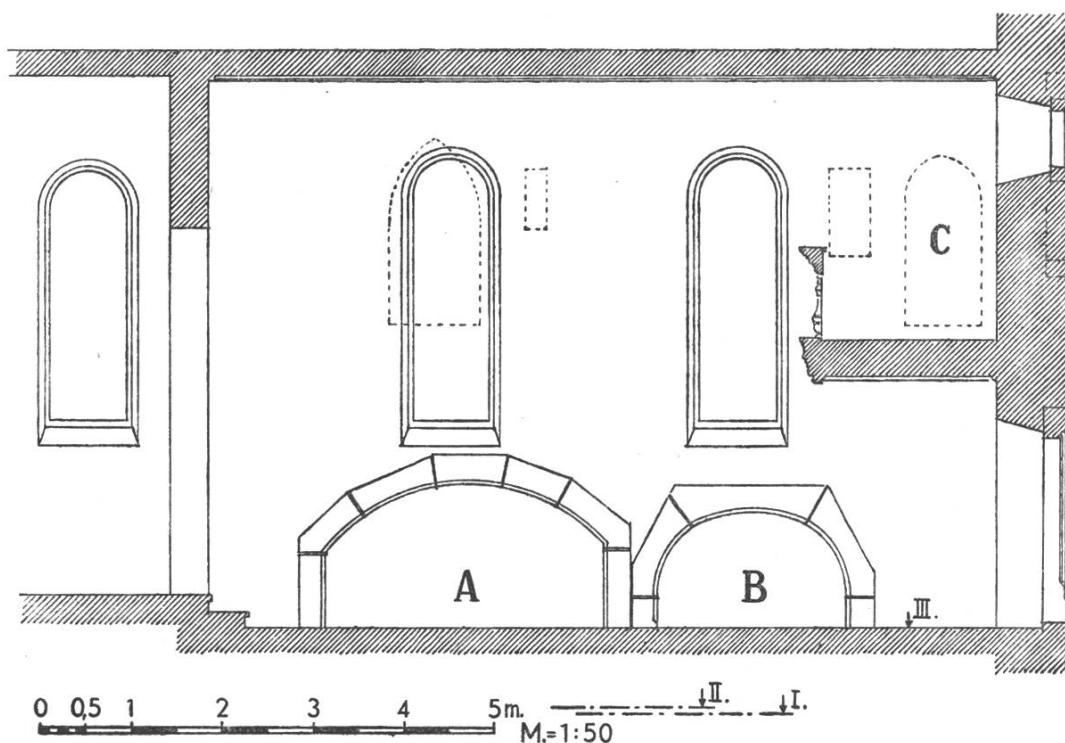
Innenansicht der Südseite der St. Anna-Kapelle

A, B Fenster des angebauten Beinhauses — C ehemalige Eingangstüre in die Kapelle des ersten Stockes — I/II ursprüngliche Höhen des Bodens vor dem Umbau von 1645

tigsten Entdeckungen wurden im Sommer 1957 gemacht. An der Südmauer fanden sich die schönen Steingewände von zwei großen Fenstern (siehe Plan), das größere mit Stichbogen, das kleinere mit Rundbogen. Damit war es uns klar geworden, daß es sich hier um die einst mit hölzernen Gittern abgeschlossenen Fenster des Beinhauses handelte, durch die man vom Kapellenraum aus die aufgeschichteten Gebeine betrachten konnte. Vermutlich gab das große Stichbogenfenster den Blick auf die Gebeine der Erwachsenen und das kleinere Fenster den Blick auf die Gebeine von Kindergräbern frei. Letzteres war wohl auch mit einem Eingangstor versehen. — Auf der Nordseite

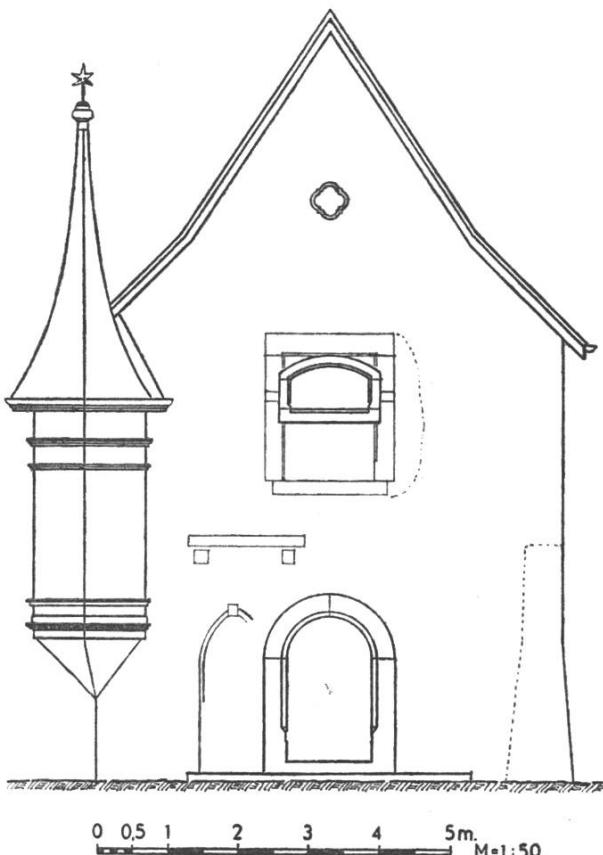
Westseite der St. Anna-Kapelle

Ueber der heutigen Türe fand sich ein großes rechteckiges Fenster von 1645, das 1891 verkleinert wurde.

als die Schlitze. Im unteren Teil zeigte sich die Innenkonstruktion der Beinhausfenster, deren Gewölbe aus Backsteinen errichtet waren. Eine den ältesten Kapellenbau im Osten begrenzende Baunaht trennt diesen deutlich vom Chorriebbau des Jahres 1645. — Auf der Westfront entdeckte man die seitlich (gegen N) gelegene ursprüngliche spitzbogige Eingangstüre in die Kapelle. Ueber derselben kam eine abgemeißelte Steinplatte zum Vorschein, die vielleicht einmal Holzfiguren getragen hat.
