Die Muttergotteskapelle der Liebfrauenbruderschaft Bremgarten

VON BEATRIX E. OSWALD

Innenrenovation 1994

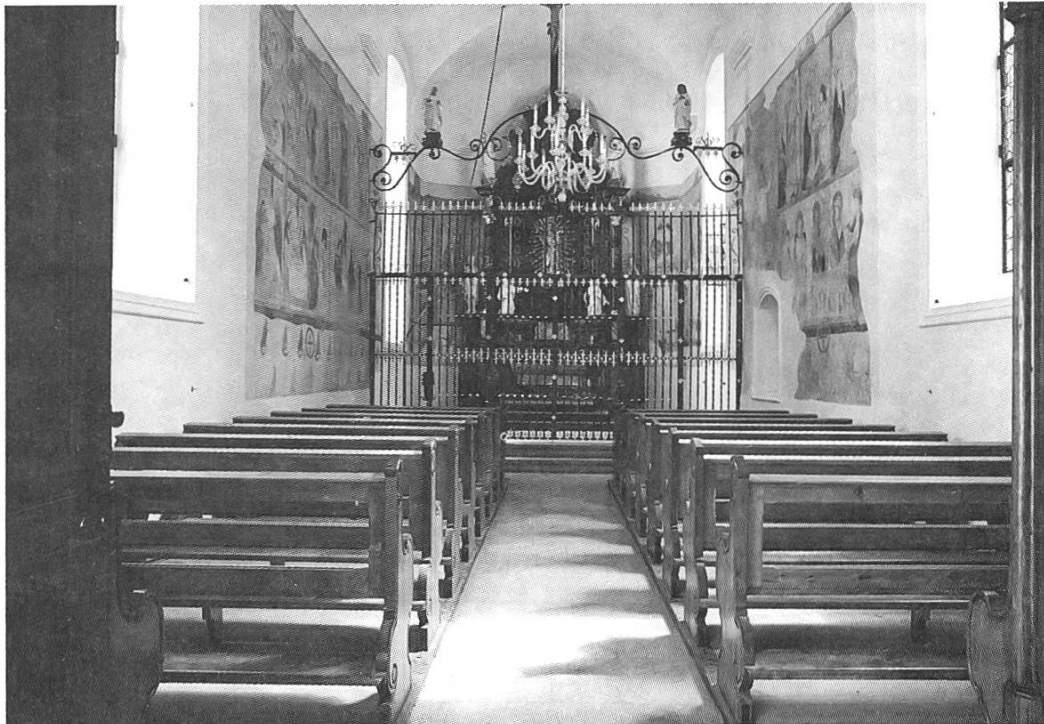
Gesamthaft gesehen brachte die Restaurierung das Erscheinungsbild von 1757 wieder zur Geltung; daneben bleibt als archäologisches Fenster der Blick auf die Wandbilder der Gründungszeit der Bruderschaft bestehen.

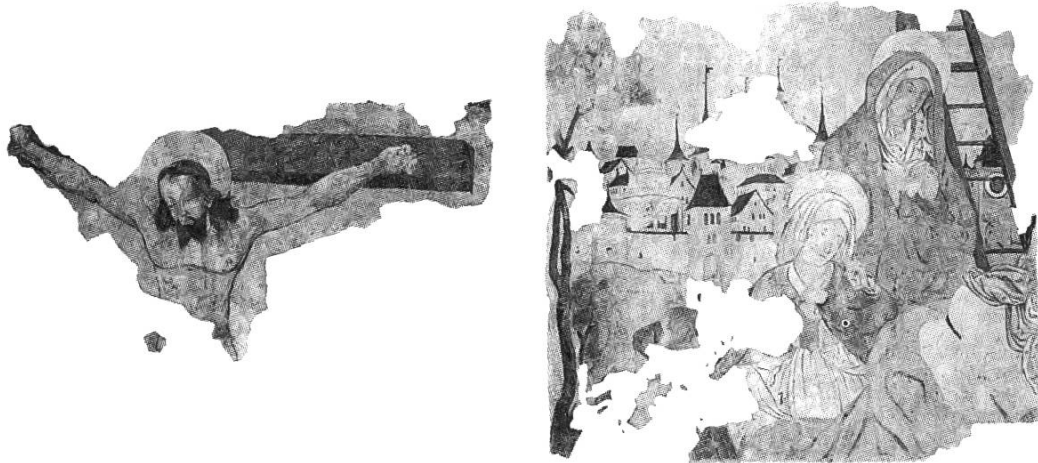
Die von der nördlichen Apsiswand 1957 abgenommenen Wandmalereifragmente wurden restauriert und auf rahmenlose, starre Bildträger übertragen, um den Freskencharakter zu unterstützen.

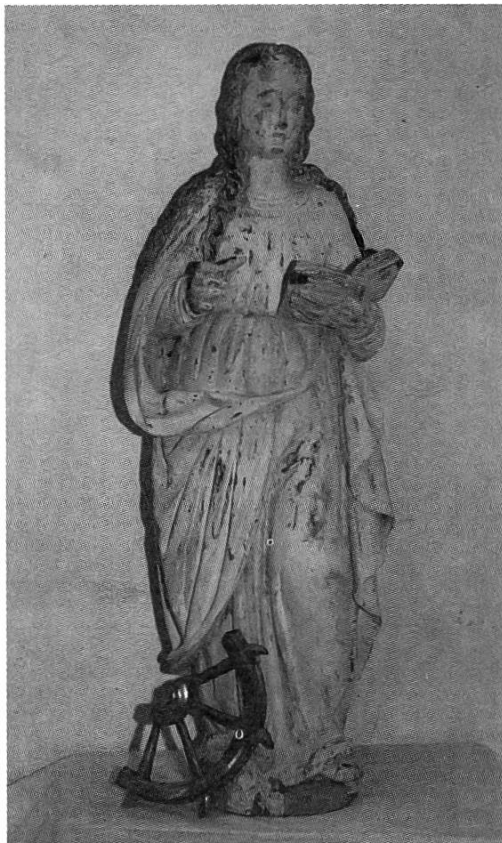
Der Zustand der Hl. Katharina von Alexandrien während und nach den Restaurationsarbeiten.

Bei der Figur der Hl. Katharina von Alexandrien umfassten die Renovationsarbeiten neben Schnitzergänzungen an Ärmel und Sockel auch Modellierarbeiten mit Holzersatz, da Kopf und Schulterpartie sehr stark von Anobien befallen waren.

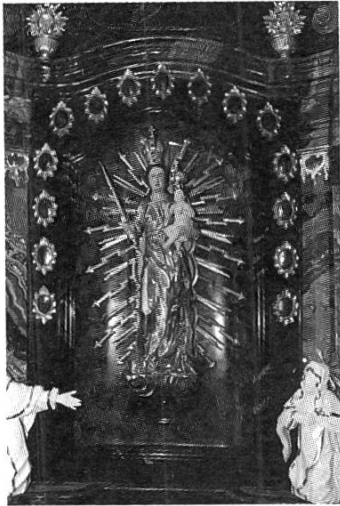
Die Muttergottesfigur erstrahlt nach der aufwendigen Restauration in neuem Glanz. Rechts davon drei der fünfzehn Rosenkranz-Medaillons, die sie umrahmen.

spielsweise auch die vergoldeten Blumengestecke, Girlanden und Marmorierungen an Säulen oder Seitenschränken mit ein. Besonderes Augenmerk galt auch der von fünfzehn Rosenkranz-Medaillons umgebenen Muttergottes, einer freien Nachbildung des berühmten Einsiedler Gnadenbildes nach Johann Baptist Babel. Dank den umfangreichen Bemühungen der Fachleute konnte auch sie in ihre ursprüngliche Schönheit zurückgestaltet werden.

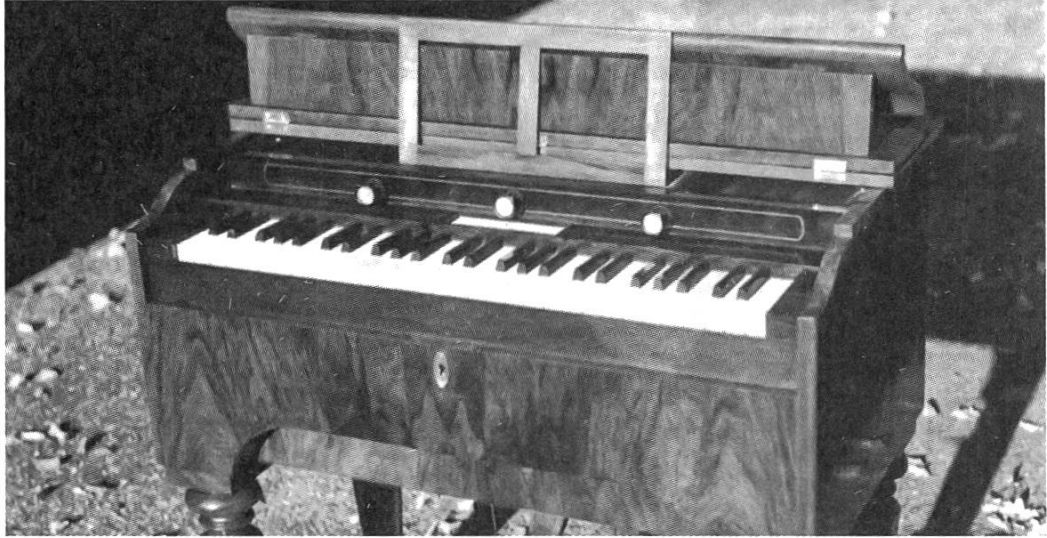
Das aus Nussholz gearbeitete Harmonium der Firma «Trayser» stellt eine besondere Kostbarkeit dar.

Liebevoll restauriert wurde auch das aus dem Jahre 1874 stammende Harmonium. Es handelt sich dabei um eine Instrumentenrarität, einem amerikanischen «Trayser» Physharmonika Harmonium, das – ursprünglich als Hausinstrument gedacht – nach dem Vorbild des romantischen Orgeltyps dessen Klangfarben und Registernamen übernimmt.
