# *Innenrestaurierung Kapelle Jonenthal*

## *1994—1995*

VON ERNST STREIFF

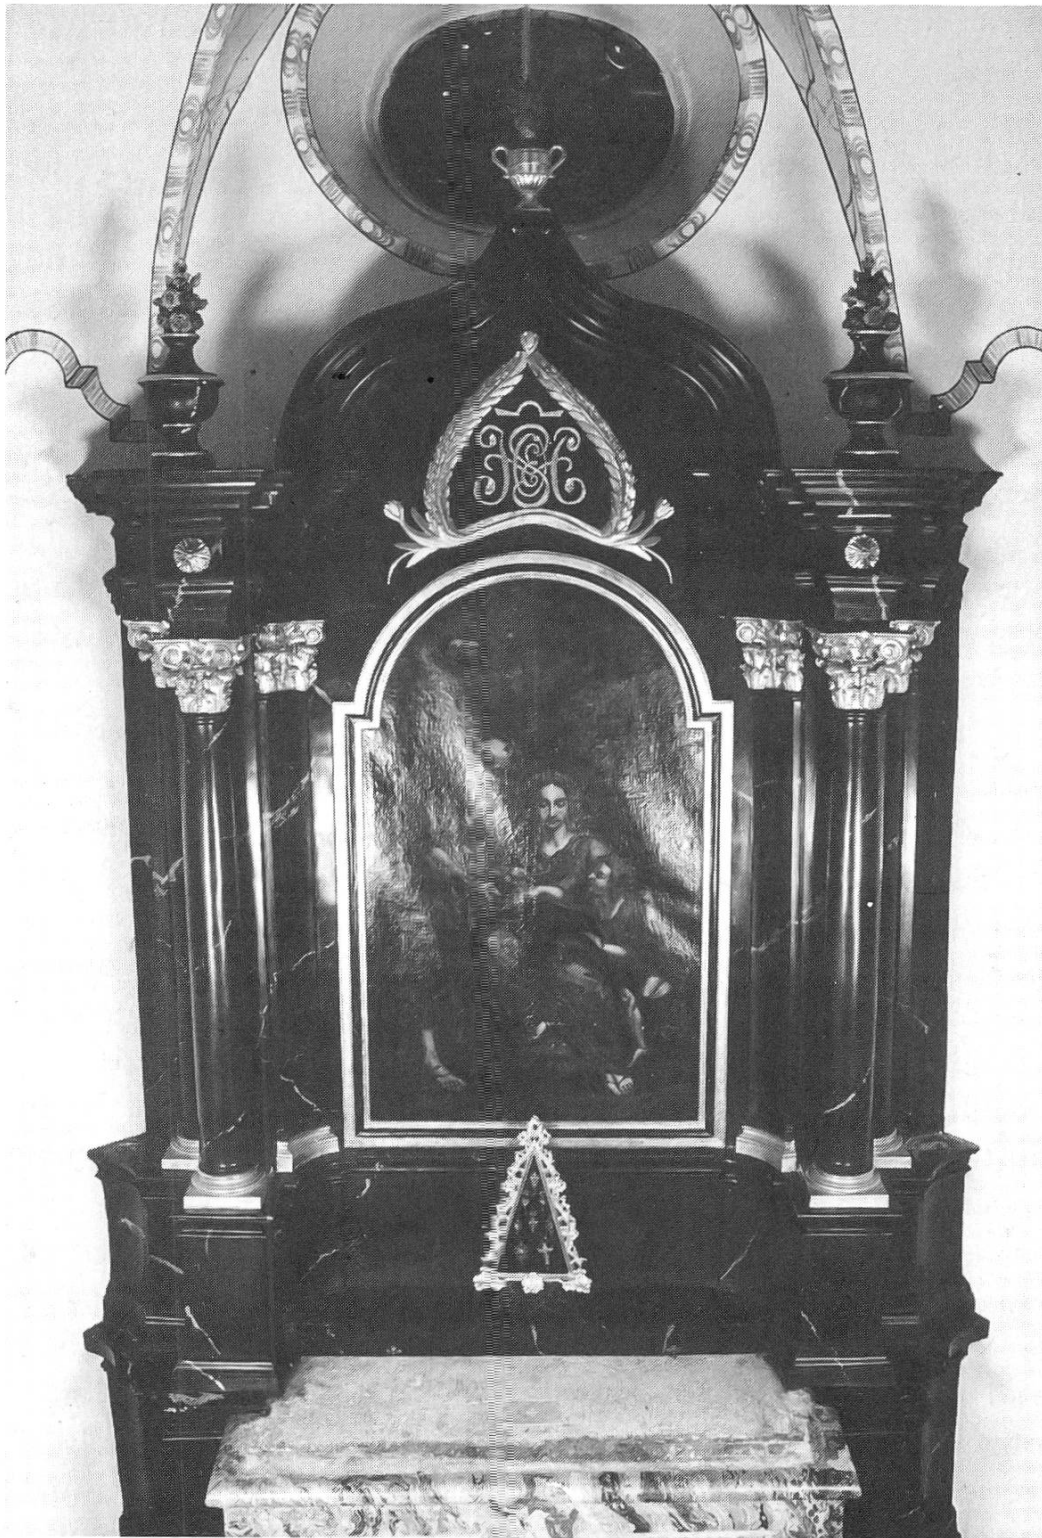
Seitenaltar rechts: Zustand nach 1995

Ein weiterer grosser Posten im Restaurierungsbudget betrifft die Restaurierung des Stuckmarmors. Alle drei Altäre sind in schwarzem Stuckmarmor gehalten, nur die Menschen der zwei Seitenaltäre sind blaurosa marmoriert und lehnen sich so an die Ausmalung der Kapelle an. Abgeschlagene Kanten und Profile waren zu ergänzen. Im linken Seitenschiff mussten gar die links- und rechtsseitigen Postamente neben der Altarmensa total ersetzt werden. Offensichtlich hatten diese unter Feuchtigkeitseinfluss gelitten und waren später nur noch mit schwarz gestrichenem Verputz geflickt worden. Recht viel Zeit wurde aber für das Aufschleifen und Polieren der Altäre benötigt –

daher kommt ja auch die zweite Bezeichnung «Schliffmarmor» anstelle von «Stuckmarmor».

An übriger Ausstattung sind vor allem die Seitenaltarblätter (siehe Foto: S-Altar rechts) zu erwähnen (durch J. Füglistaller 1842 erneuert). Mit deren Restaurierung wurde die Firma Xaver Stöckli Söhne in Stans betraut. Im gleichen Atelier restauriert wurden auch die Kreuzwegstationen (signiert N(iklaus) Bütler 1817). Da die bisher im rechten Seitenschiff aufgehängten Stationenbilder infolge Sonneneinstrahlung stark krakeliert waren, entschloss man sich zu einer Neuplatzierung, beginnend mit Nr. 1 im rechten Seitenschiff. Zudem ist im dortigen Bereich beim hochliegenden Fenster ein Vorhang angebracht worden.

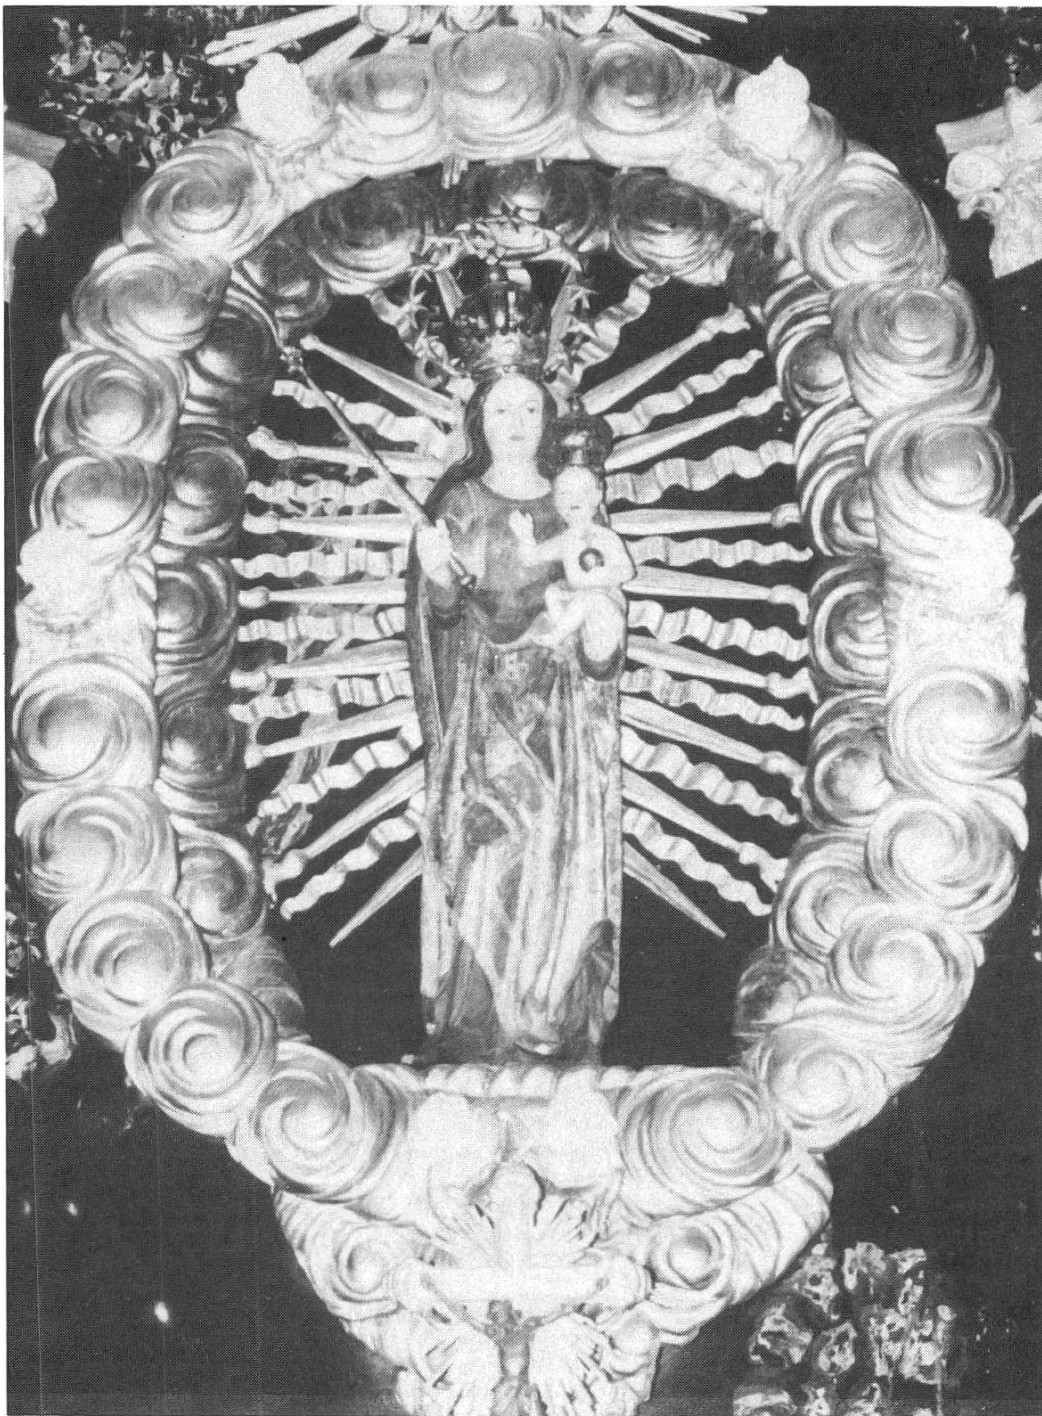
Prunkstück ist nach wie vor der Hochaltar mit seinem Gnadenbild: (siehe Fotos) Die von Strahlenkranz und doppelter Wolkenglorie gesäumte Madonna ist spätgotisch, um ca. 1530, und damit älter als die heutige Kapelle. Die Legende von der angeschwemmten Muttergottesfigur ist nicht von der Hand zu weisen, ein Gotteshaus im Jonenthal ist bereits 1521 erstmals erwähnt. Auf Vorschlag der Denkmalpflege wurde die heutige Fassung des Gnadenbildes lediglich gereinigt und teilweise

Gnadenbild: Prunkstück des Hochaltars. Die von Strahlenkranz und doppelter Wolkengalerie gesäumte Madonna

retuschiert. Obwohl darunter Reste der ursprünglichen Fassung noch vorhanden sind, entschied man sich für das Beibehalten des etwas altertümelnden Charakters, dies im Bewusstsein, dass es sich hier um ein Gnadenbild und nicht um ein Museumsstück handelt.
