Artikel: Innenrestaurierung Kapelle Jonenthal 1994-1995
Autor: Streif, Ernst
DOI: <https://doi.org/10.5169/seals-965520>

Innenrestaurierung Kapelle Jonenthal 1994–1995

VON ERNST STREIFF

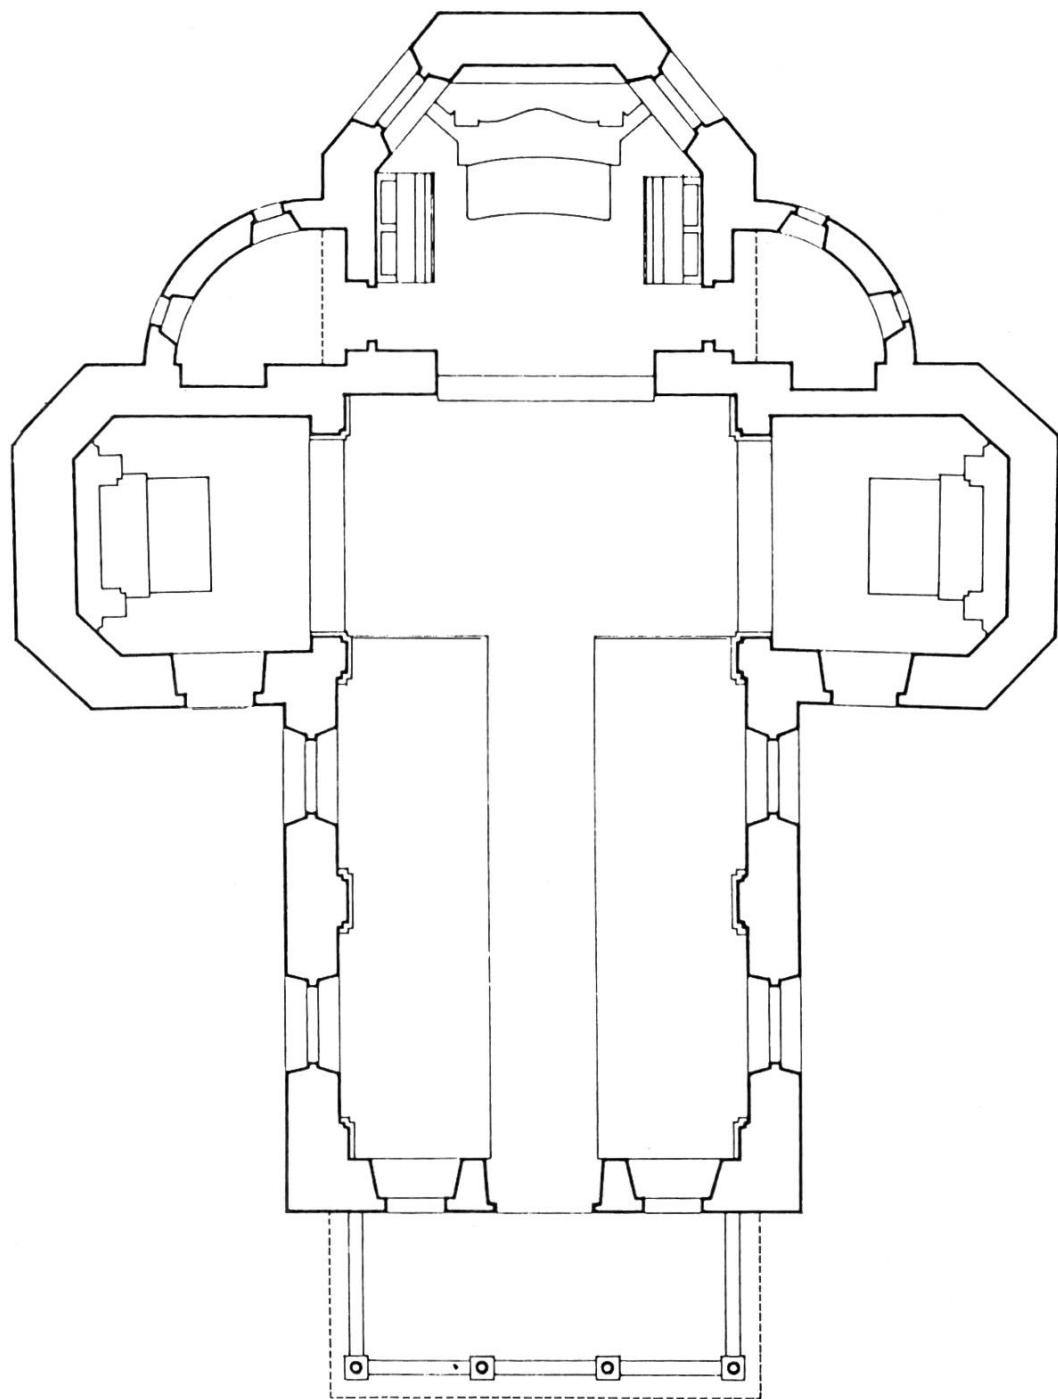
Grundriss der Kapelle

Die Kapelle ist grundrisslich gesehen ein Kreuzbau (siehe Grundriss), byzantinisch anmutend, hierzulande ein eher selte-

ner Bautyp. Schon Dr. Peter Felder, welcher seinerzeit im Bezirk Bremgarten die Kunstdenkmäler inventarisierte, ist dies aufgefallen. Er erwähnt als Vorläufer die St. Agatha-Kapelle im Färisacher bei Schwyz. Kommt man indessen ins Innere der Kapelle Jonenthal, ist sofort ersichtlich, dass wir es nicht mit einer Kirche in Griechenland oder Zypern zu tun haben: Keine Kuppeln, keine figürlichen Malereien zieren diesen Raum. Ein heiterer Barock vielmehr macht sich breit, ein rustikaler Barock, der anlässlich dieser Restaurierung noch dazugewonnen hat.

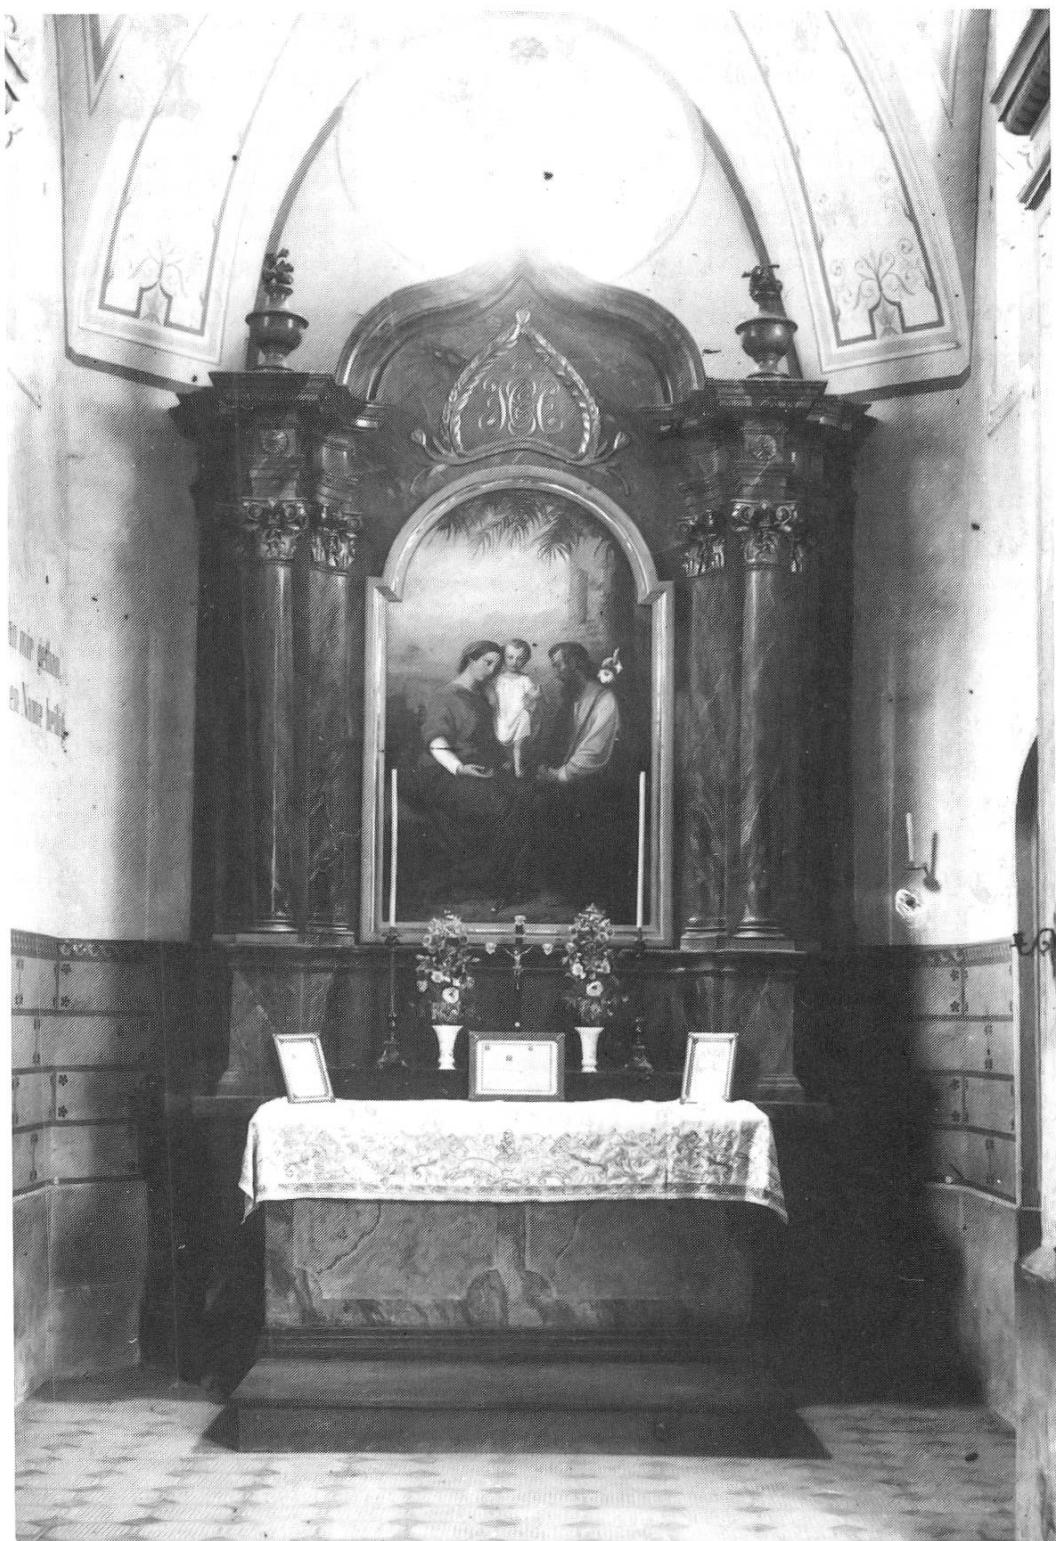
Seitenaltar rechts: Zustand vor 1962

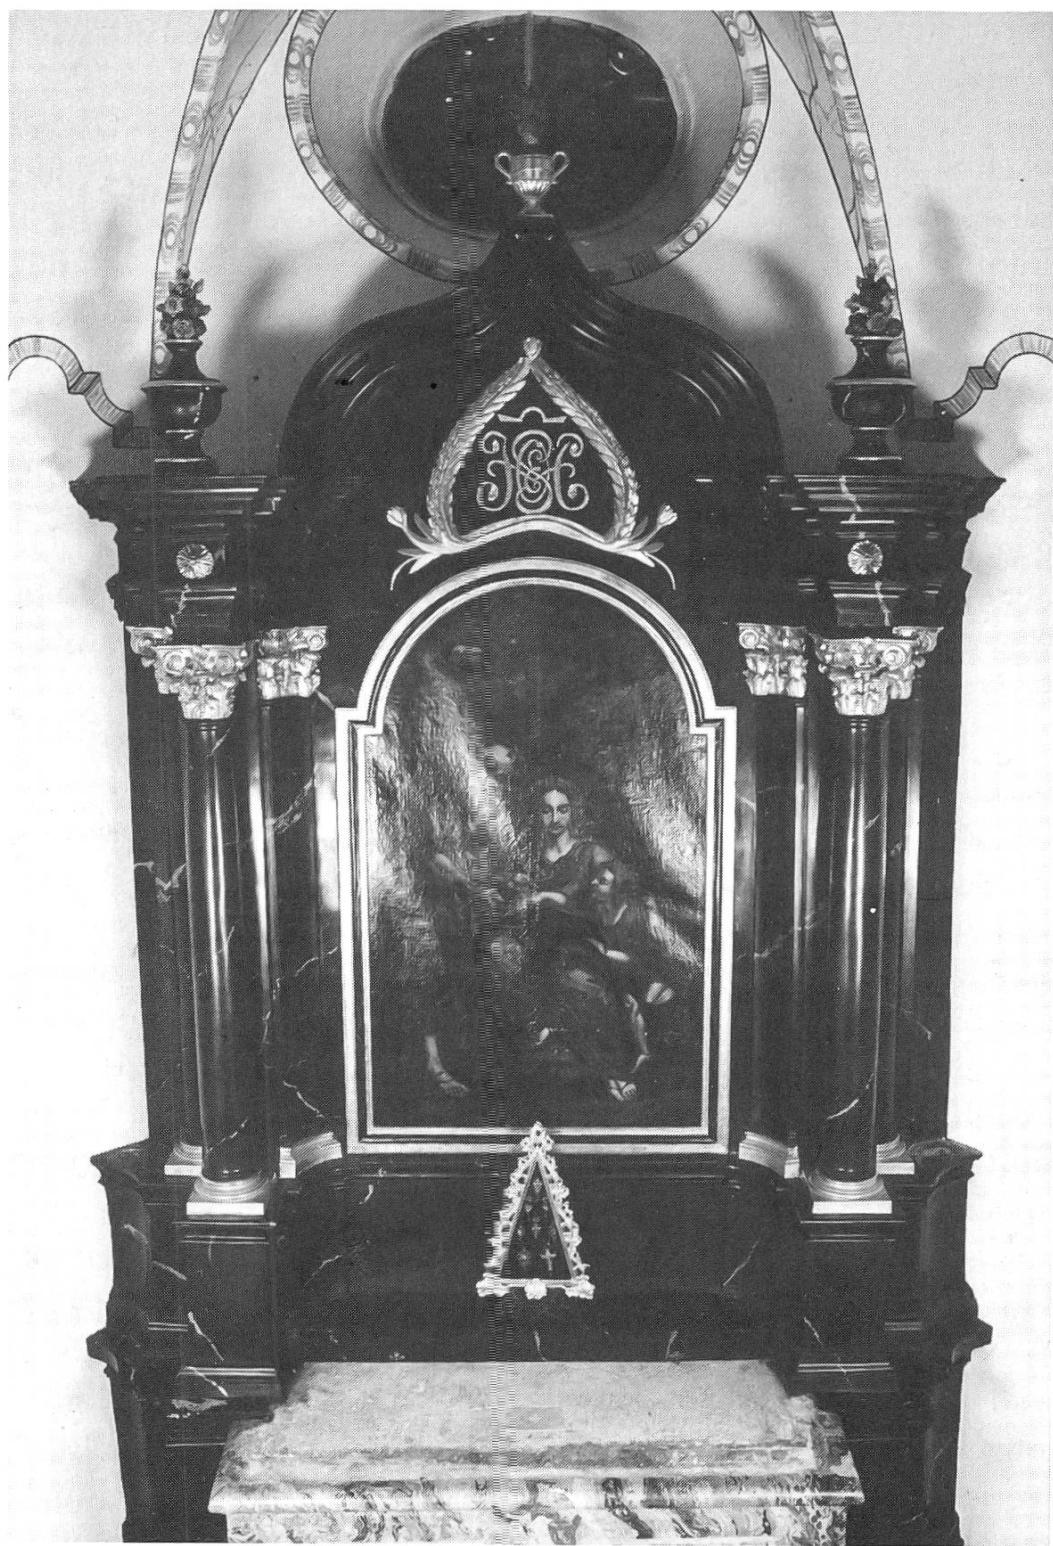
Seitenaltar rechts: Zustand nach 1995

Ein weiterer grosser Posten im Restaurierungsbudget betrifft die Restaurierung des Stuckmarmors. Alle drei Altäre sind in schwarzem Stuckmarmor gehalten, nur die Menschen der zwei Seitenaltäre sind blaurosa marmoriert und lehnen sich so an die Ausmalung der Kapelle an. Abgeschlagene Kanten und Profile waren zu ergänzen. Im linken Seitenschiff mussten gar die links- und rechtsseitigen Postamente neben der Altarmensa total ersetzt werden. Offensichtlich hatten diese unter Feuchtigkeitseinfluss gelitten und waren später nur noch mit schwarz gestrichenem Verputz geflickt worden. Recht viel Zeit wurde aber für das Aufschleifen und Polieren der Altäre benötigt –

daher kommt ja auch die zweite Bezeichnung «Schliffmarmor» anstelle von «Stuckmarmor».

An übriger Ausstattung sind vor allem die Seitenaltarblätter (siehe Foto: S-Altar rechts) zu erwähnen (durch J. Füglstaller 1842 erneuert). Mit deren Restaurierung wurde die Firma Xaver Stöckli Söhne in Stans betraut. Im gleichen Atelier restauriert wurden auch die Kreuzwegstationen (signiert N(iklaus) Bütler 1817). Da die bisher im rechten Seitenschiff aufgehängten Stationenbilder infolge Sonneneinstrahlung stark krakeliert waren, entschloss man sich zu einer Neuplazierung, beginnend mit Nr. 1 im rechten Seitenschiff. Zudem ist im dortigen Bereich beim hochliegenden Fenster ein Vorhang angebracht worden.

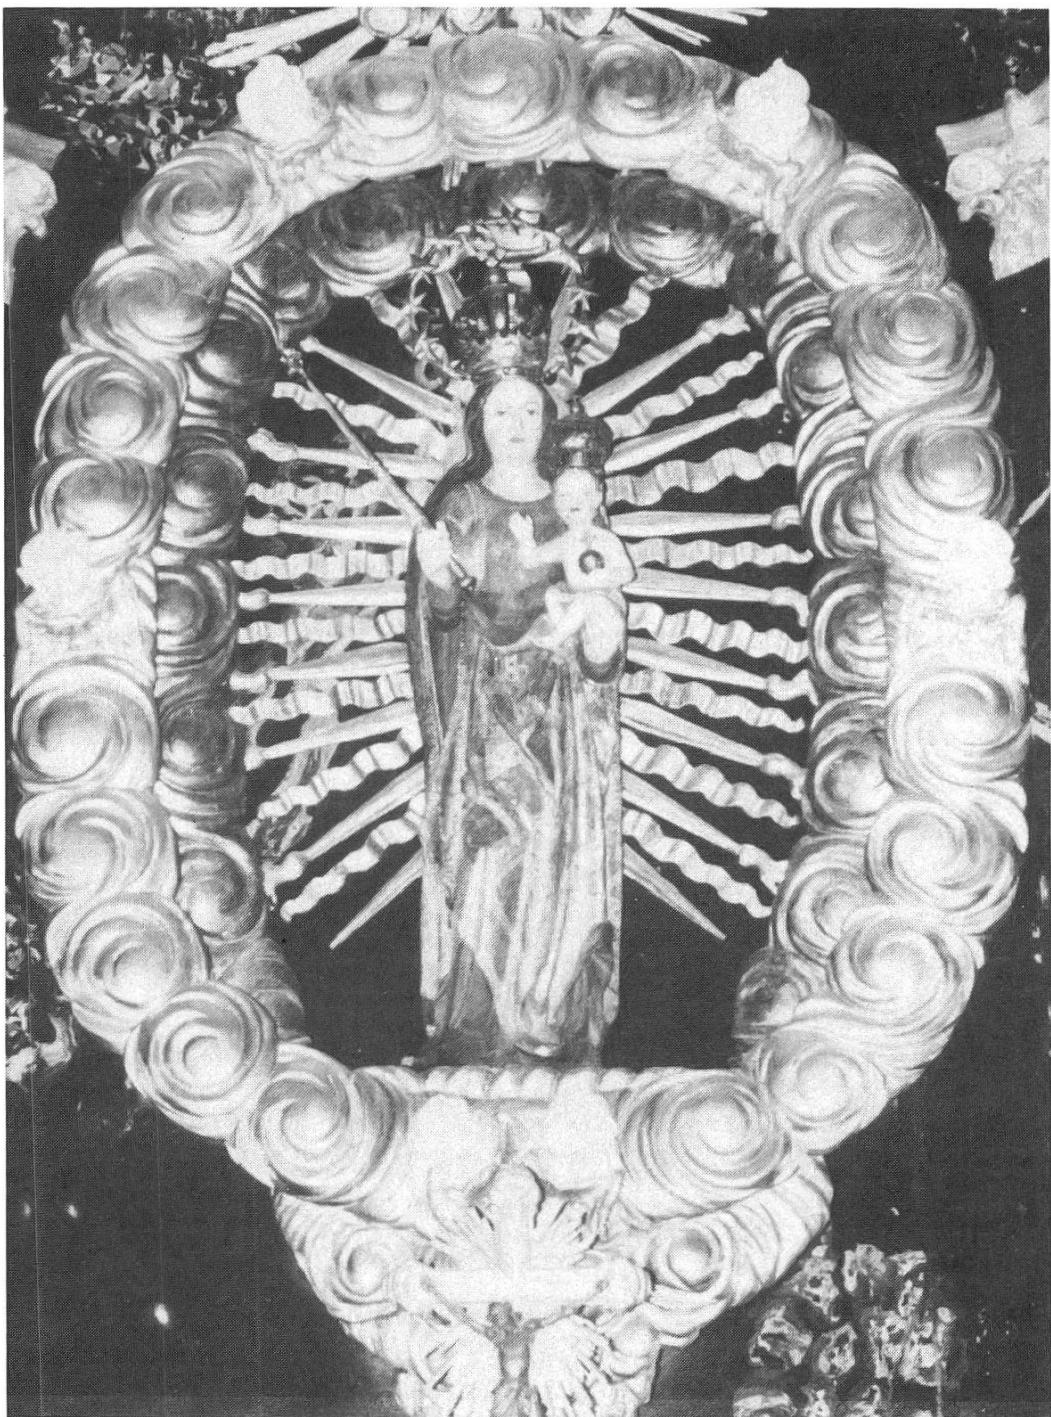
Prunkstück ist nach wie vor der Hochaltar mit seinem Gnadenbild: (siehe Fotos) Die von Strahlenkranz und doppelter Wolkenglorie gesäumte Madonna ist spätgotisch, um ca. 1530, und damit älter als die heutige Kapelle. Die Legende von der angeschwemmteten Muttergottesfigur ist nicht von der Hand zu weisen, ein Gotteshaus im Jonenthal ist bereits 1521 erstmals erwähnt. Auf Vorschlag der Denkmalpflege wurde die heutige Fassung des Gnadenbildes lediglich gereinigt und teilweise

Gnadenbild: Prunkstück des Hochaltars. Die von Strahlenkranz und doppelter Wolkengalerie gesäumte Madonna

retuschiert. Obwohl darunter Reste der urprünglichen Fassung noch vorhanden sind, entschied man sich für das Beibehalten des etwas altertümelnden Charakters, dies im Bewusstsein, dass es sich hier um ein Gnadenbild und nicht um ein Museumsstück handelt.
