Artikel: Innenrestaurierung Kapelle Jonenthal 1994-1995

Innenrestaurierung Kapelle Jonenthal 1994—1995

VON ERNST STREIFF

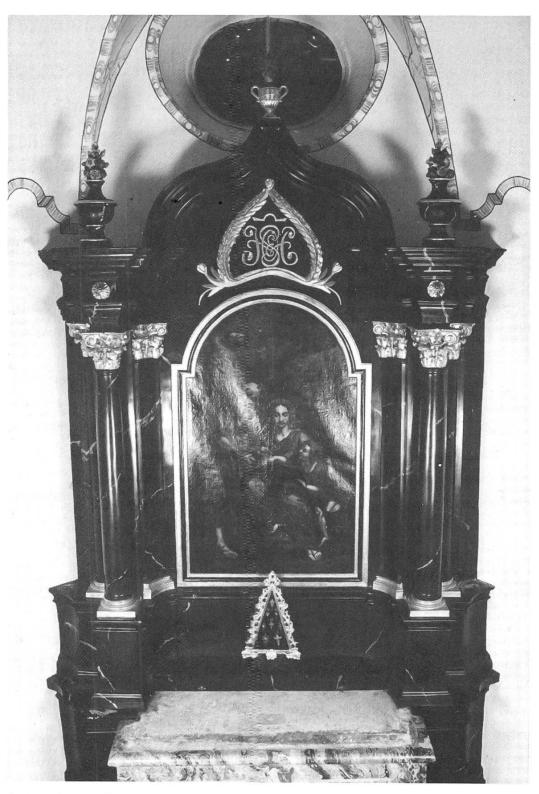
Ein weiterer grosser Posten im Restaurierungsbudget betrifft die Restaurierung des Stuckmarmors. Alle drei Altäre sind in schwarzem Stuckmarmor gehalten, nur die Menschen der zwei Seitenaltäre sind blaurosa marmoriert und lehnen sich so an die Ausmalung der Kapelle an. Abgeschlagene Kanten und Profile waren zu ergänzen. Im linken Seitenschiff mussten gar die links- und rechtsseitigen Postamente neben der Altarmensa total ersetzt werden. Offensichtlich hatten diese unter Feuchtigkeitseinfluss gelitten und waren später nur noch mit schwarz gestrichenem Verputz geflickt worden. Recht viel Zeit wurde aber für das Aufschleifen und Polieren der Altäre benötigt –

Seitenaltar rechts: Zustand nach 1995

An übriger Ausstattung sind vor allem die Seitenaltarblätter (siehe Foto: S-Altar rechts) zu erwähnen (durch J. Füglistaller 1842 erneuert). Mit deren Restaurierung wurde die Firma Xaver Stöckli Söhne in Stans betraut. Im gleichen Atelier restauriert wurden auch die Kreuzwegstationen (signiert N(iklaus) Bütler 1817). Da die bisher im rechten Seitenschiff aufgehängten Stationenbilder infolge Sonneneinstrahlung stark krakeliert waren, entschloss man sich zu einer Neuplazierung, beginnend mit Nr. 1 im rechten Seitenschiff. Zudem ist im dortigen Bereich beim hochliegenden Fenster ein Vorhang angebracht worden.

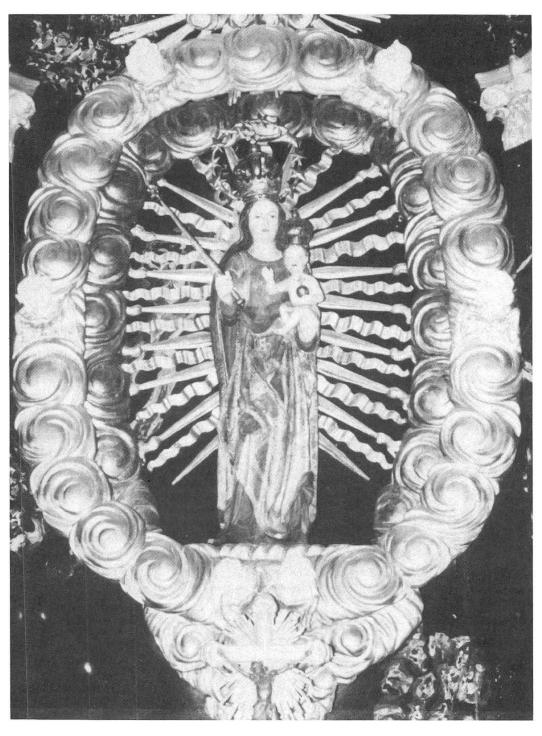
Prunkstück ist nach wie vor der Hochaltar mit seinem Gnadenbild: (siehe Fotos) Die von Strahlenkranz und doppelter Wolkenglorie gesäumte Madonna ist spätgotisch, um ca. 1530, und damit älter als die heutige Kapelle. Die Legende von der angeschwemmten Muttergottesfigur ist nicht von der Hand zu weisen, ein Gotteshaus im Jonenthal ist bereits 1521 erstmals erwähnt. Auf Vorschlag der Denkmalpflege wurde die heutige Fassung des Gnadenbildes lediglich gereinigt und teilweise

Gnadenbild: Prunkstück des Hochaltars. Die von Strahlenkranz und doppelter Wolkengalerie gesäumte Madonna

retuschiert. Obwohl darunter Reste der urprünglichen Fassung noch vorhanden sind, entschied man sich für das Beibehalten des etwas altertümelnden Charakters, dies im Bewusstsein, dass es sich hier um ein Gnadenbild und nicht um ein Museumsstück handelt.
