# Die restaurierte Barocklaube in Bremgarten

VON JÜRG ANDREA BOSSARDT UND HANS FISCHER

## Bericht der Bauleitung

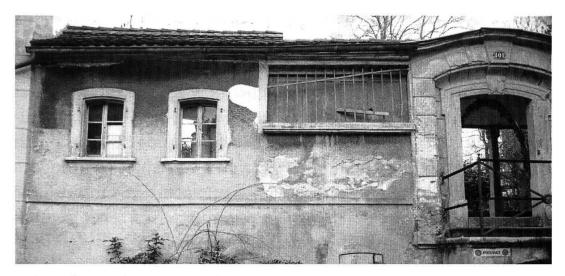
Teilansicht von der Gasse vor der Restaurierung.

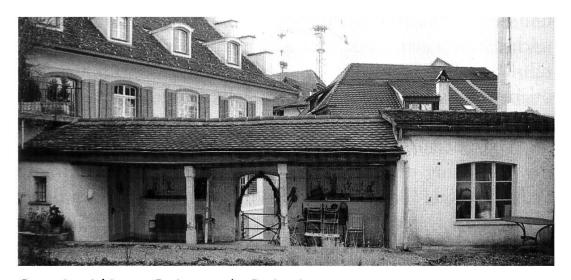
Gesamtansicht vom Garten vor der Restaurierung.

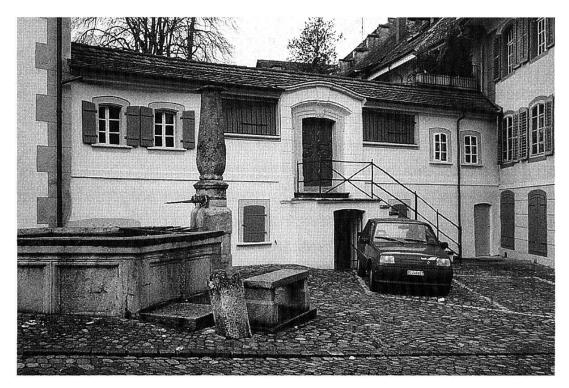
Teilansicht von der Gasse nach der Restaurierung.

Der Fassadenputz musste vollständig erneuert werden. Die losen oder gar abgesprungenen Putzteile waren aufgrund zu spät ausgeführter Unterhaltsarbeiten und durch zu nahe am Mauerwerk stehende Pflanzen entstanden. Der Auftrag des neuen Putzes auf das Bollensteinmauerwerk erfolgte mit mineralischem Grundputz und Abrieb. Bedingt durch die grossen Unebenheiten mussten die Verputzschichten in mehreren Etappen mit zwischenzeitlicher Austrocknung ausgeführt werden. Der Anstrich erfolgte mit Mineralfarbe im Farbton der vorgängig abgenommenen Farbreste. Die bombierten Verputzlisenen um das in Naturstein eingefasste Eingangsportal wurden Stück für Stück nachmodelliert, was viel handwerkliches Geschick verlangte.

Die nur minimal bearbeiteten Einfassungen aus Sandstein und Mägenwiler Muschelkalk wurden mit Steinmörtel oder durch Natursteineinsätze geflickt. Die Tritte der Aussentreppe wurden demontiert und neu versetzt, was angesichts der ausgetretenen Flächen viel Feingefühl und ein gutes Augenmass erforderte. Das Treppengeländer wurde neu gerichtet und mit einem Anstrich vor Rostbefall geschützt.

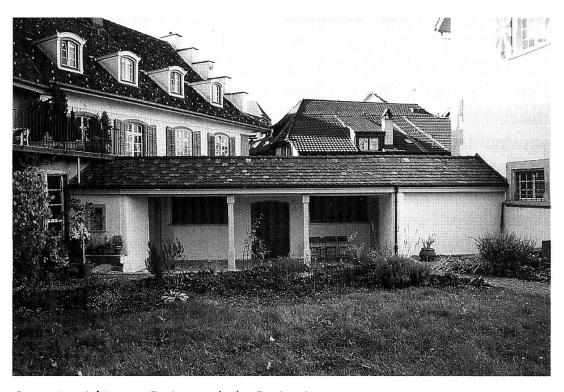
Gesamtansicht vom Garten nach der Restaurierung.

eine unwesentliche Veränderung erfahren hatte: über dem zeughausseitigen Raum wurde der First leicht angehoben und gartenseitig unter schwächer geneigtem Dach die Traufwand erhöht und mit einem unproportionierten Fenster versehen. Dieser Eingriff wurde rückgängig gemacht und der Gartenseite die harmonische Ebenmässigkeit zurückgegeben. Da auch die beiden Steinpfeiler und die Treppenstufen, die zum Garten vermitteln, schadhaft waren, entschloss man sich, diese Stufen etwas gegen

den Garten zu verschieben. Die Steinpfeiler, die unschön in die Treppenstufen eingebunden waren, konnten so freigestellt und das Entwässerungsproblem befriedigender gelöst werden. Der Garten dürfte wohl ursprünglich ebenmässig an das Niveau des Laubenbodens angeschlossen haben. Gartenpflege und geringfügige Änderung zur Anpassung an gewandeltes Stilempfinden führen zusammen mit dem Bewuchs und der Humusbildung im Verlauf der Jahrhunderte zu einem Ansteigen des Terrains, wie wir das an vergleichbaren Beispielen auch andernorts beobachten können (z.B. Schlosshof in Hallwil). Das Neusetzen der Freitreppe, der Ersatz des Zementbodens im offenen Laubenteil und die Sanierung der Gipsdecke am gleichen Ort waren neben den üblichen Steinmetz-, Maurer- und Malerarbeiten die umfangreichsten Arbeiten, über die an anderer Stelle in diesem Heft ausführlicher berichtet wird. Die jetzige Farbgebung schliesslich orientierte sich an vom Bauwerk selber abgefragten Befund, soweit dieser noch vorhanden war.

Der Dachstuhl musste in seiner ganzen Länge auf die gleiche Firsthöhe gesetzt werden. Beim Freilegen des Gebälks zeigte sich das vorhandene Konstruktionsholz in schlechtem Zustand, sodass etwa ein Drittel ersetzt werden musste. Unfachgerechte Balkenausschnitte waren der Grund für die mangelhafte Aufrichtung, was mit einigem Aufwand ebenso korrigiert wurde. Die Eindeckung des Daches erfolgte mit vorhandenen und zusätzlich
