Die restaurierte Barocklaube in Bremgarten

VON JÜRIG ANDREA BOSSARDT UND HANS FISCHER

Bericht der Bauleitung

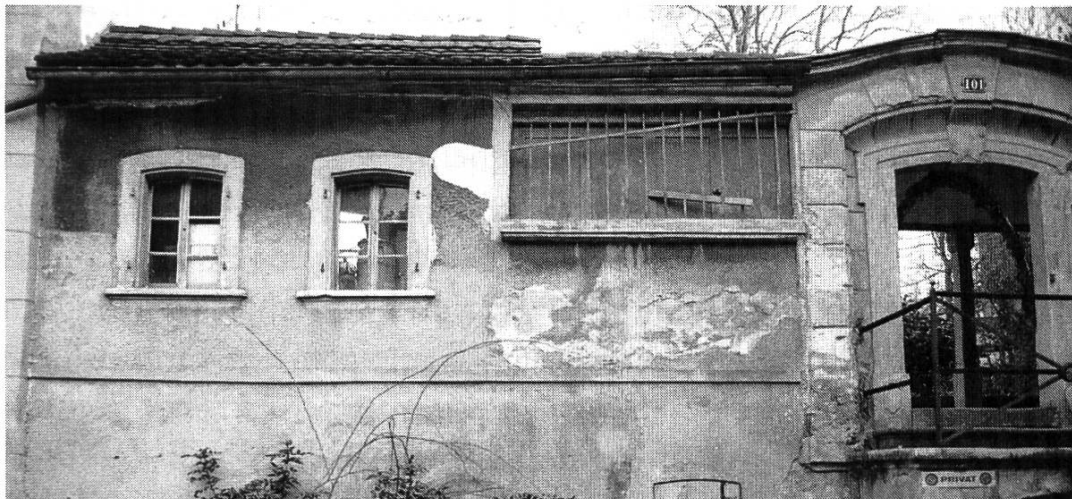
Teilansicht von der Gasse vor der Restaurierung.

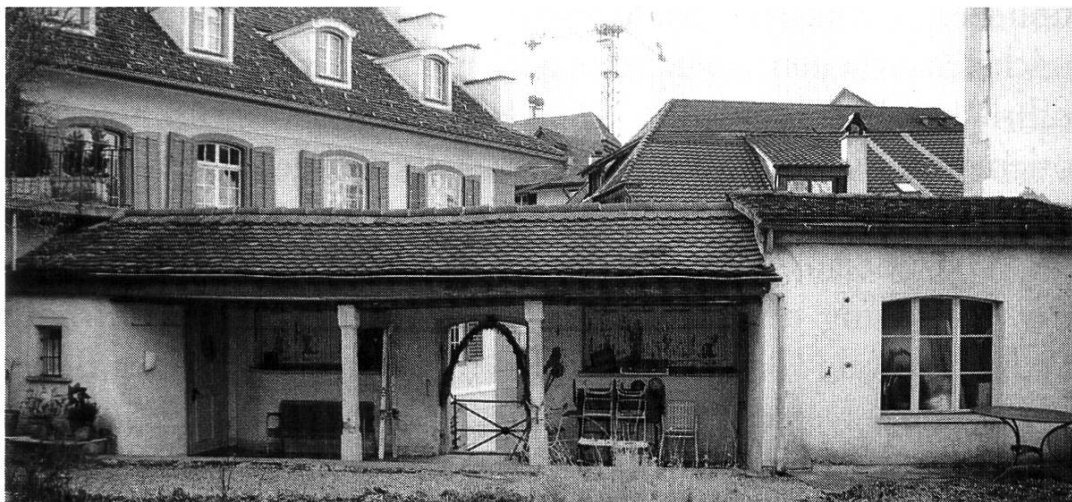
Gesamtansicht vom Garten vor der Restaurierung.

eine unwesentliche Veränderung erfahren hatte: über dem zeughausseitigen Raum wurde der First leicht angehoben und gartenseitig unter schwächer geneigtem Dach die Traufwand erhöht und mit einem unproportionierten Fenster versehen. Dieser Eingriff wurde rückgängig gemacht und der Gartenseite die harmonische Ebenmässigkeit zurückgegeben. Da auch die beiden Steinpfeiler und die Treppenstufen, die zum Garten vermitteln, schadhaft waren, entschloss man sich, diese Stufen etwas gegen

den Garten zu verschieben. Die Steinfeiler, die unschön in die Treppenstufen eingebunden waren, konnten so freigestellt und das Entwässerungsproblem befriedigender gelöst werden. Der Garten dürfte wohl ursprünglich ebenmässig an das Niveau des Laubenbodens angeschlossen haben. Gartenpflege und geringfügige Änderung zur Anpassung an gewandeltes Stilempfinden führen zusammen mit dem Bewuchs und der Humusbildung im Verlauf der Jahrhunderte zu einem Ansteigen des Terrains, wie wir das an vergleichbaren Beispielen auch andernorts beobachten können (z.B. Schlosshof in Hallwil). Das Neusetzen der Freitreppe, der Ersatz des Zementbodens im offenen Laubenteil und die Sanierung der Gipsdecke am gleichen Ort waren neben den üblichen Steinmetz-, Maurer- und Malerarbeiten die umfangreichsten Arbeiten, über die an anderer Stelle in diesem Heft ausführlicher berichtet wird. Die jetzige Farbgebung schliesslich orientierte sich an vom Bauwerk selber abgefragten Befund, soweit dieser noch vorhanden war.

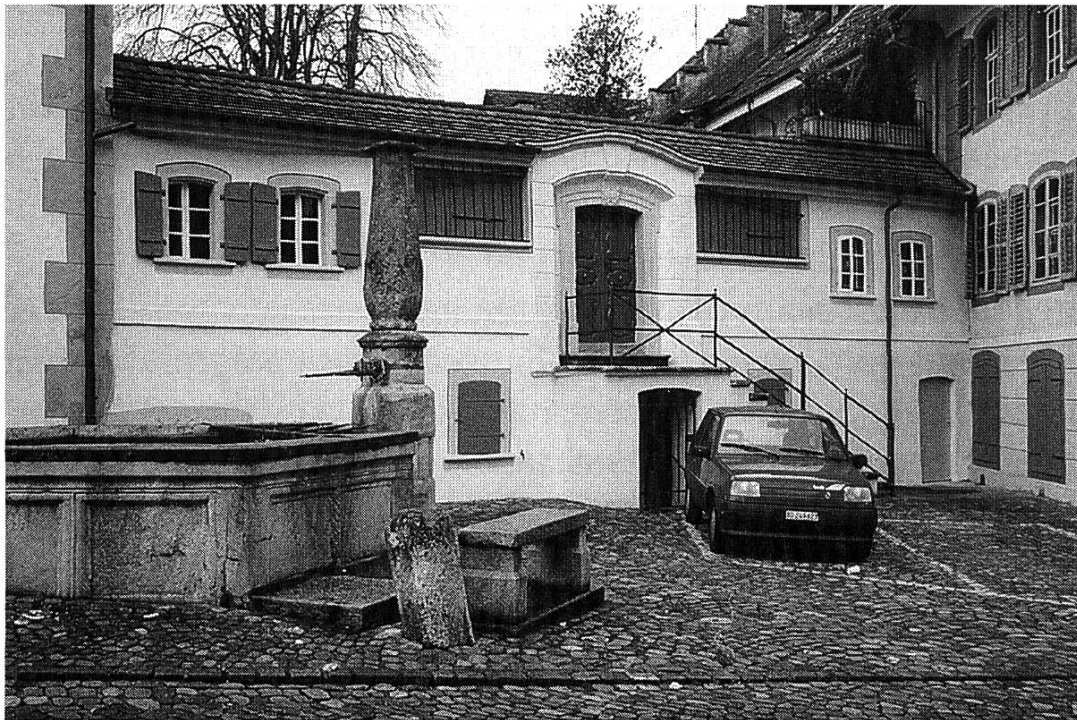
Teilansicht von der Gasse nach der Restaurierung.

Der Fassadenputz musste vollständig erneuert werden. Die losen oder gar abgesprungenen Putzteile waren aufgrund zu spät ausgeführter Unterhaltsarbeiten und durch zu nahe am Mauerwerk stehende Pflanzen entstanden. Der Auftrag des neuen Putzes auf das Bollensteinmauerwerk erfolgte mit mineralischem Grundputz und Abrieb. Bedingt durch die grossen Unebenheiten mussten die Verputzschichten in mehreren Etappen mit zwischenzeitlicher Austrocknung ausgeführt werden. Der Anstrich erfolgte mit Mineralfarbe im Farbton der vorgängig abgenommenen Farbreste. Die bombierten Verputzlisenen um das in Naturstein eingefasste Eingangsportal wurden Stück für Stück nachmodelliert, was viel handwerkliches Geschick verlangte.

Die nur minimal bearbeiteten Einfassungen aus Sandstein und Mägenwiler Muschelkalk wurden mit Steinmörtel oder durch Natursteineinsätze geflickt. Die Tritte der Aussentreppe wurden demontiert und neu versetzt, was angesichts der ausgetretenen Flächen viel Feingefühl und ein gutes Augenmass erforderte. Das Treppengeländer wurde neu gerichtet und mit einem Anstrich vor Rostbefall geschützt.

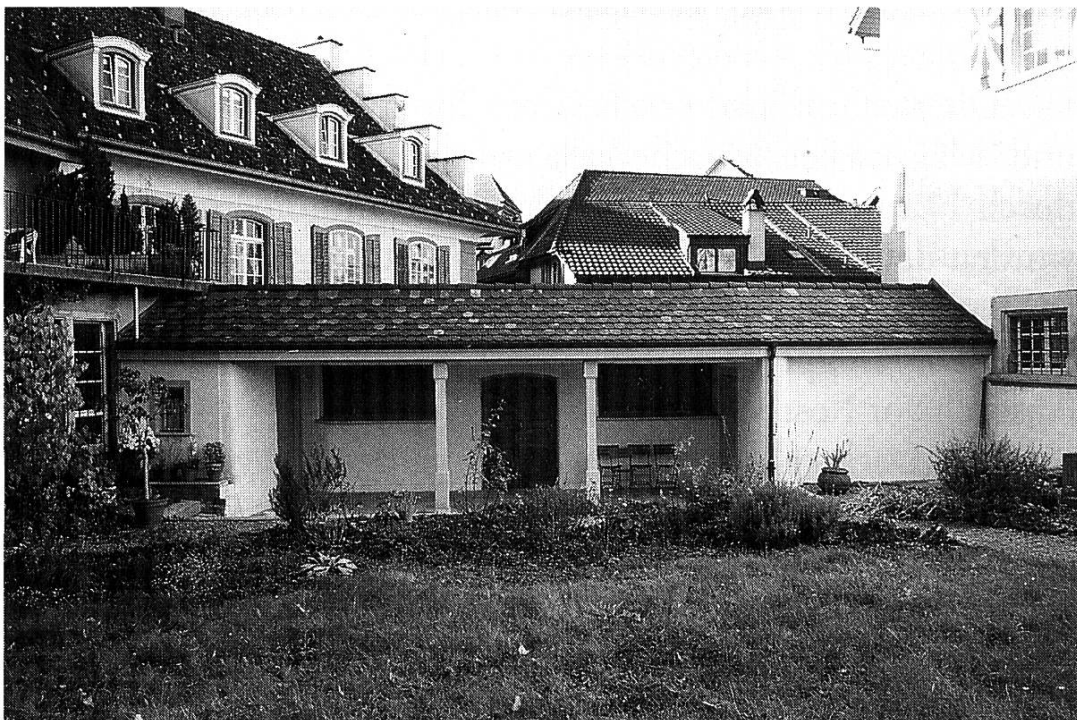
Gesamtansicht vom Garten nach der Restaurierung.

Der Dachstuhl musste in seiner ganzen Länge auf die gleiche Firsthöhe gesetzt werden. Beim Freilegen des Gebälks zeigte sich das vorhandene Konstruktionsholz in schlechtem Zustand, sodass etwa ein Drittel ersetzt werden musste. Unfachgerechte Balkenausschnitte waren der Grund für die mangelhafte Aufrichtung, was mit einigem Aufwand ebenso korrigiert wurde. Die Eindeckung des Daches erfolgte mit vorhandenen und zusätzlich

angelieferten alten Biberschwanzziegeln in Einfachdeckung. Zum besseren Schutz wurde ein Streifenunterdach eingebaut.
