Artikel: Die restaurierte Barockklaube in Bremgarten

Die restaurierte Barocklaube in Bremgarten

von JÜRG ANDREA BOSSARDT UND HANS FISCHER

Bericht der Bauleitung

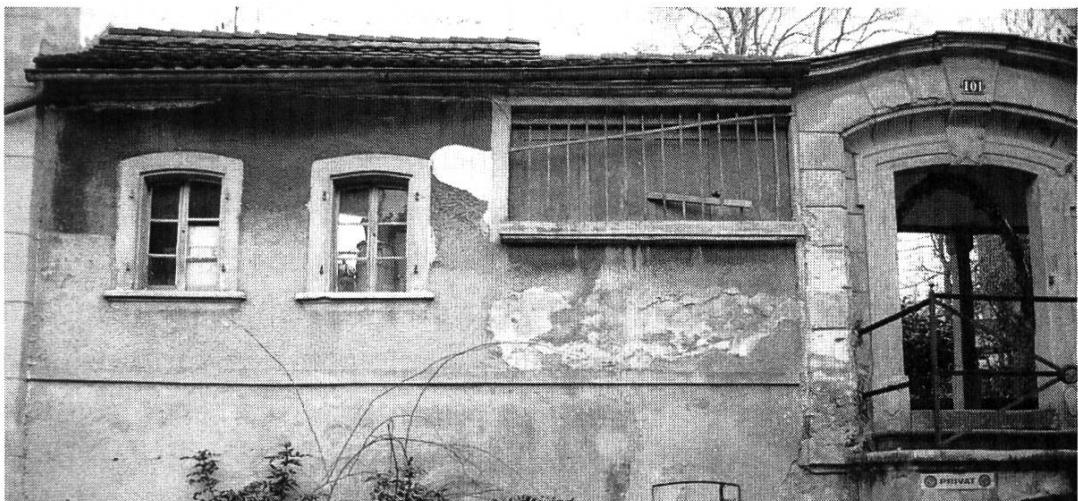
Teilansicht von der Gasse vor der Restaurierung.

eine unwesentliche Veränderung erfahren hatte: über dem zeughausseitigen Raum wurde der First leicht angehoben und gartenseitig unter schwächer geneigtem Dach die Traufwand erhöht und mit einem unproportionierten Fenster versehen. Dieser Eingriff wurde rückgängig gemacht und der Gartenseite die harmonische Ebenmässigkeit zurückgegeben. Da auch die beiden Steinpfeiler und die Treppenstufen, die zum Garten vermitteln, schadhaft waren, entschloss man sich, diese Stufen etwas gegen

den Garten zu verschieben. Die Steinpfeiler, die unschön in die Treppenstufen eingebunden waren, konnten so freigestellt und das Entwässerungsproblem befriedigender gelöst werden. Der Garten dürfte wohl ursprünglich ebenmässig an das Niveau des Laubenbodens angeschlossen haben. Gartenpflege und geringfügige Änderung zur Anpassung an gewandeltes Stilempfinden führen zusammen mit dem Bewuchs und der Humusbildung im Verlauf der Jahrhunderte zu einem Ansteigen des Terrains, wie wir das an vergleichbaren Beispielen auch andernorts beobachten können (z.B. Schlosshof in Hallwil). Das Neusetzen der Freitreppe, der Ersatz des Zementbodens im offenen Laubenteil und die Sanierung der Gipsdecke am gleichen Ort waren neben den üblichen Steinmetz-, Maurer- und Malerarbeiten die umfangreichsten Arbeiten, über die an anderer Stelle in diesem Heft ausführlicher berichtet wird. Die jetzige Farbgebung schliesslich orientierte sich an vom Bauwerk selber abgefragten Befund, soweit dieser noch vorhanden war.

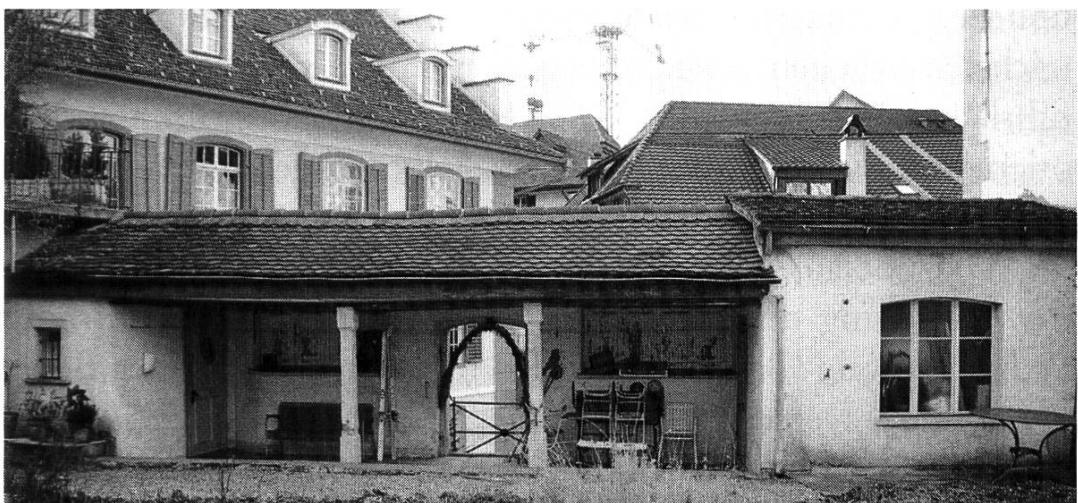
Gesamtansicht vom Garten vor der Restaurierung.

Der Fassadenputz musste vollständig erneuert werden. Die losen oder gar abgesprungenen Putzteile waren aufgrund zu spät ausgeführter Unterhaltsarbeiten und durch zu nahe am Mauerwerk stehende Pflanzen entstanden. Der Auftrag des neuen Putzes auf das Bollensteinmauerwerk erfolgte mit mineralischem Grundputz und Abrieb. Bedingt durch die grossen Unebenheiten mussten die Verputzschichten in mehreren Etappen mit zwischenzeitlicher Austrocknung ausgeführt werden. Der Anstrich erfolgte mit Mineralfarbe im Farbton der vorgängig abgenommenen Farreste. Die bombierten Verputzlisenen um das in Naturstein eingefasste Eingangsportal wurden Stück für Stück nachmodelliert, was viel handwerkliches Geschick verlangte.

Die nur minimal bearbeiteten Einfassungen aus Sandstein und Mägenwiler Muschelkalk wurden mit Steinmörtel oder durch Natursteineinsätze geflickt. Die Tritte der Aussentreppe wurden demontiert und neu versetzt, was angesichts der ausgetretenen Flächen viel Feingefühl und ein gutes Augenmass erforderte. Das Treppengeländer wurde neu gerichtet und mit einem Anstrich vor Rostbefall geschützt.

Der Dachstuhl musste in seiner ganzen Länge auf die gleiche Firsthöhe gesetzt werden. Beim Freilegen des Gebälks zeigte sich das vorhandene Konstruktionsholz in schlechtem Zustand, sodass etwa ein Drittel ersetzt werden musste. Unfachgerechte Balkenausschnitte waren der Grund für die mangelhafte Aufführung, was mit einem Aufwand ebenso korrigiert wurde. Die Eindeckung des Daches erfolgte mit vorhandenen und zusätzlich

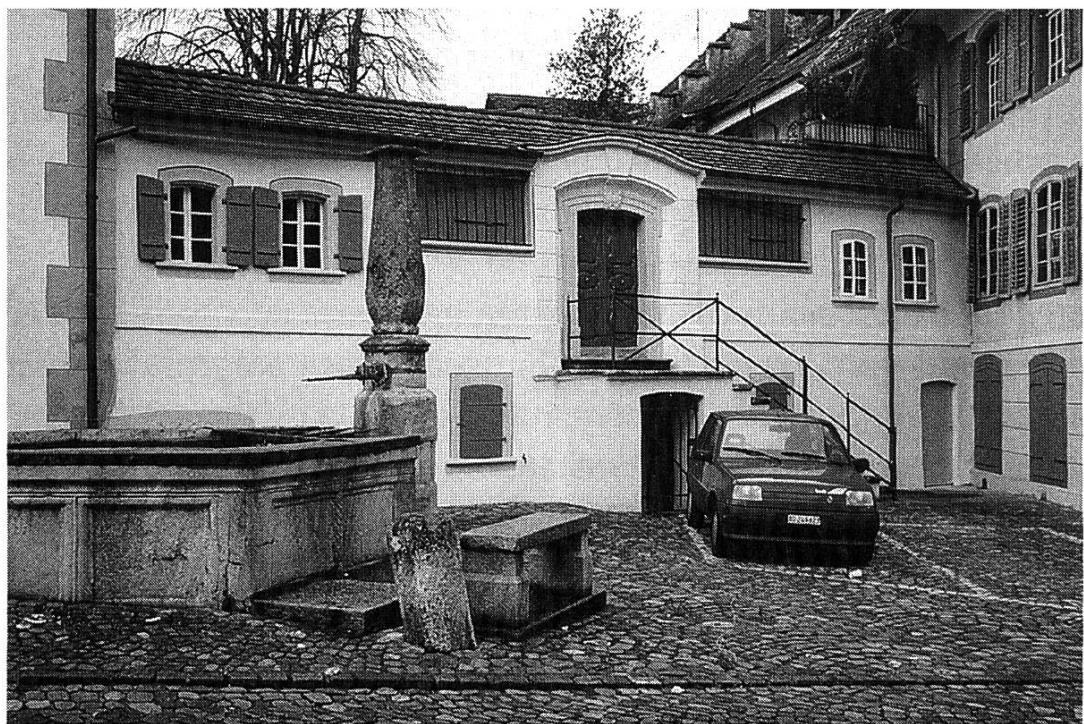
Teilansicht von der Gasse nach der Restaurierung.

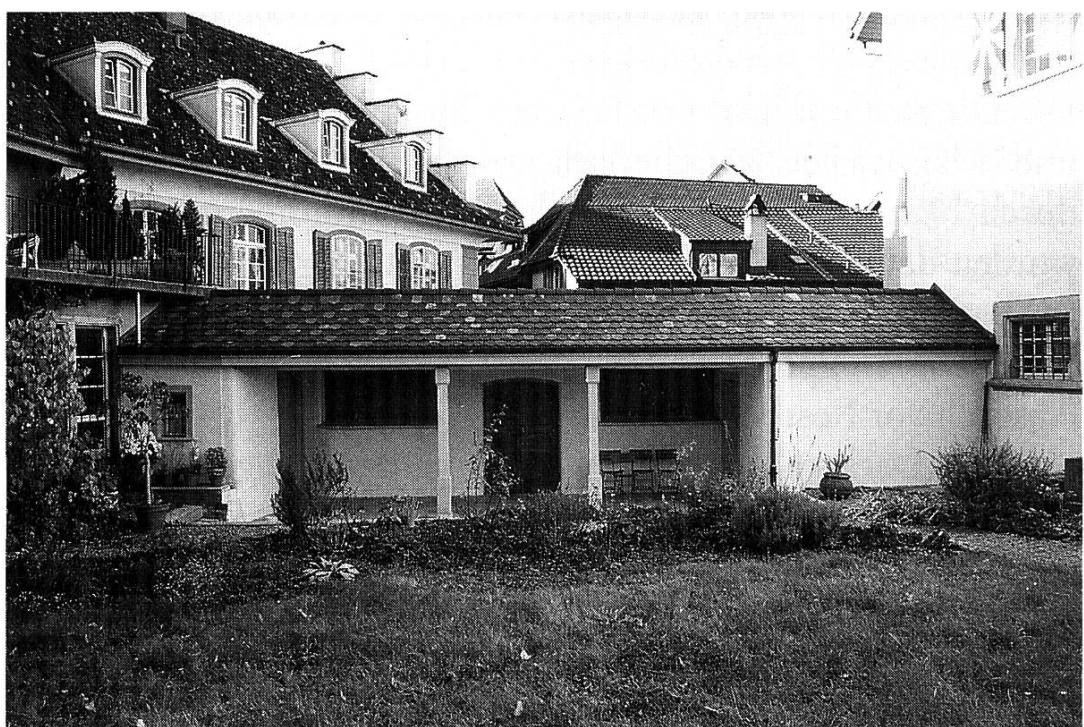
Gesamtansicht vom Garten nach der Restaurierung.

angelieferten alten Biberschwanzziegeln in Einfachdeckung. Zum besseren Schutz wurde ein Streifenunterdach eingebaut.
