Die Kruzifixdarstellung in der Liegenschaft Marktgasse 13

VON JÜRIG ANDREA BOSSARDT

Im vergangenen Jahr entdeckte man bei Umbauarbeiten in der Liegenschaft Marktgasse 13 Malereien, die vom Restaurator Bruno Häusel aus Rheinfelden freigelegt und untersucht wurden. Der Chef der Kantonalen Denkmalpflege, Jürg Andrea Bossardt, beschreibt den Fund in seinem Bericht an den Stadtrat wie folgt:

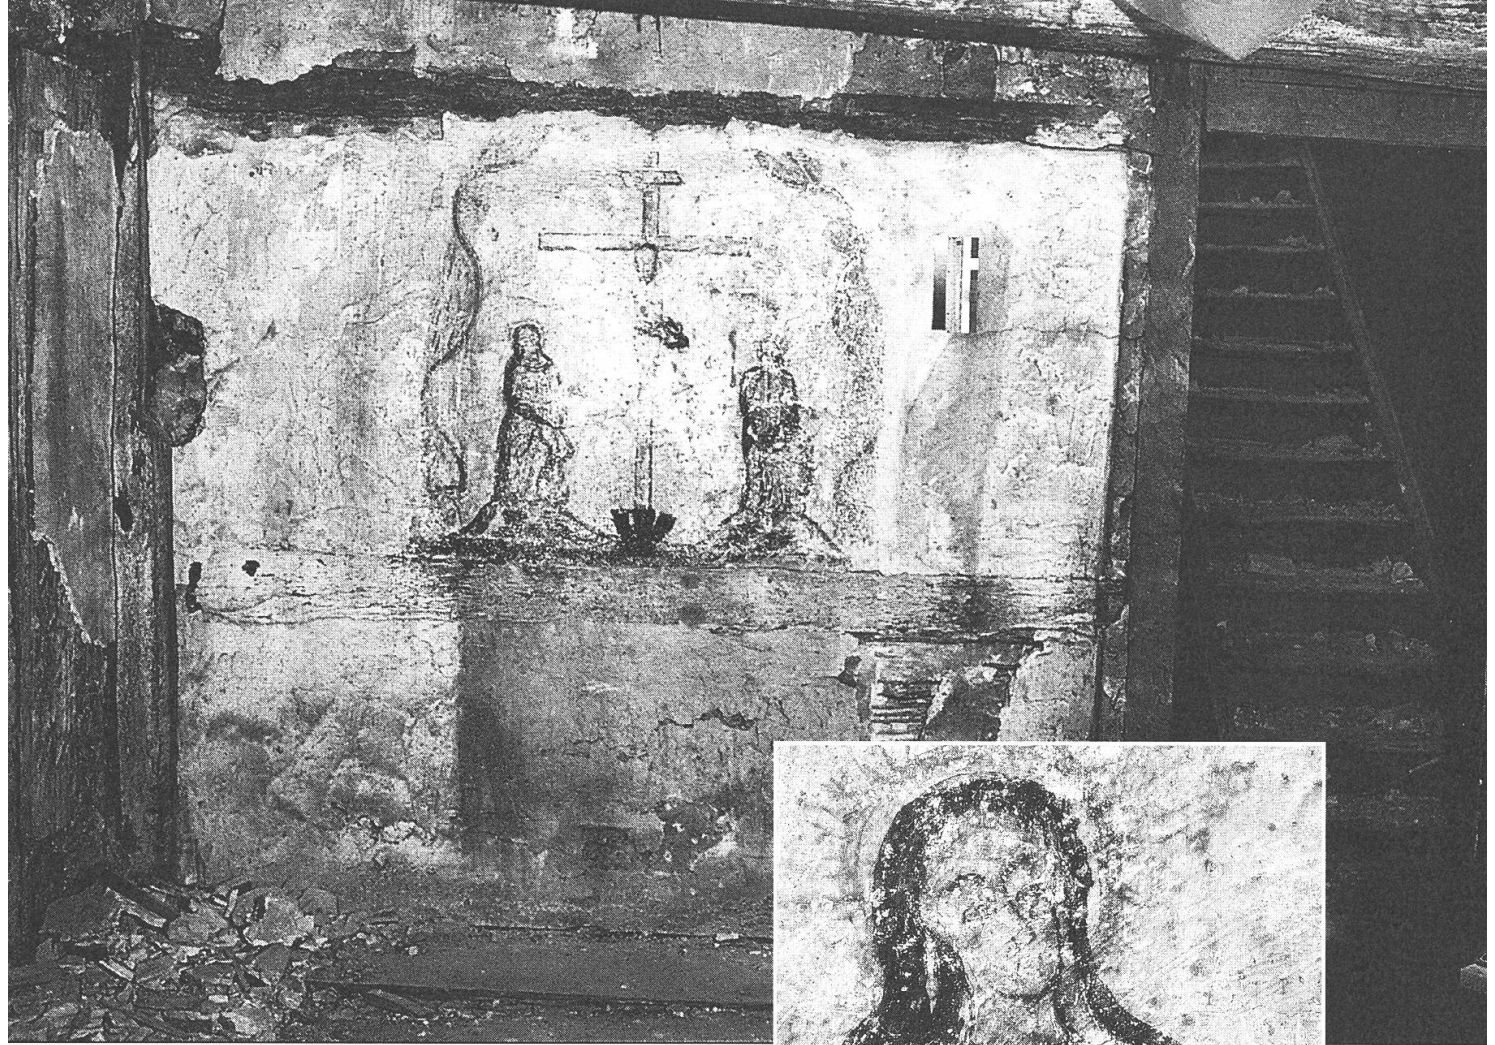
- auf der Rückwand dieselbe Abfolge der ersten beiden Schichten. Die dritte Schicht zeigt eine Kreuzigungsdarstellung. Nach Meinung des Restaurators befindet sich am Kreuzesfuss links und rechts je eine weibliche Figur, wohl als Maria und Maria Magdalena zu deuten (üblicherweise Maria und Johannes, z.T. auch zusätzlich kniend und den Kreuzesstamm umfassend Maria Magdalena);

grosses Bild:
Die Kreuzigungs-
darstellung auf
der dritten, freige-
legten Schicht.

Zunächst hat die Denkmalpflege den genannten Restaurator auf eigenen Rechnung beauftragt, das Gemälde oberflächlich zu reinigen und zu dokumentieren. Die Eigentümer haben es inzwi-schen abnehmen lassen und der Denkmalpflege einen Schutzan-trag unterbreitet. Auf einen neuen Träger aufgebracht und ent-sprechend gerahmt wird die Szene als Wandschmuck im Hause erhalten bleiben.

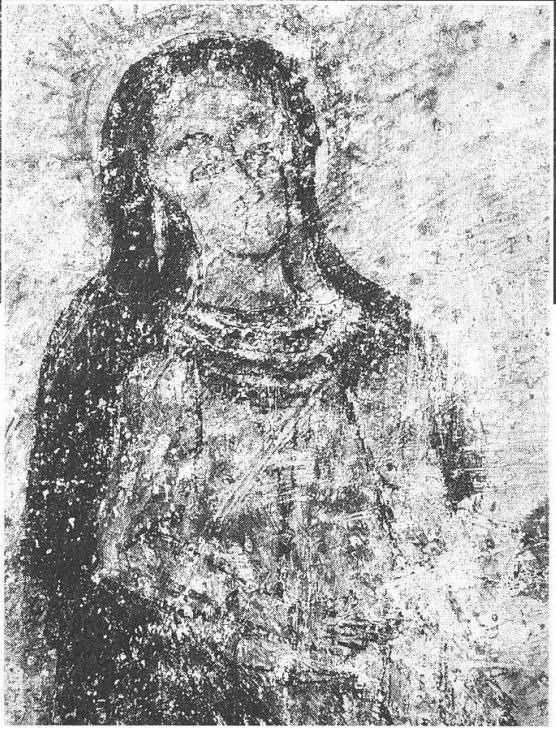
Bilddetail:
Oberer Teil der
weiblichen Figur
links des Kreuz-
fusses.
