Artikel: Bericht des Architekten zur Restaurierung des Spittelturms

Bericht des Architekten zur Restaurierung des Spittelturms

VON KARLHEINZ RÜPPEL

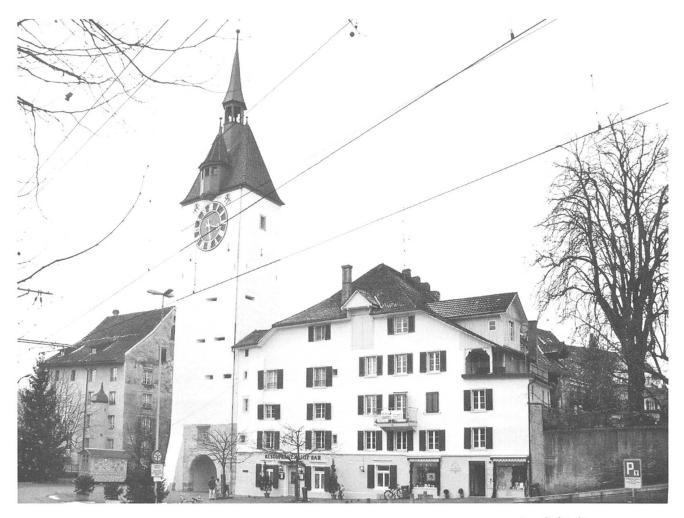
Der Spittelturm und die angrenzende Liegenschaft frisch heruntergeputzt im Herbst 2002.

Beim Fassadenverputz war vorgesehen, den grössten Teil des Verputzes zu erneuern und mit einer Mineralfarbe zu streichen. Bei den Untersuchungen stellte man jedoch fest, dass der ca. 400 Jahre alte Putz im oberen Bereich des Turmes in relativ gutem Zustand war und repariert werden konnte. Dadurch konnten ca. 50% des alten Verputzes erhalten werden. Die Rezeptur des neu ausgeführten Verputzes wurde in Absprache mit der Denkmalpflege festglegt. Der neue Verputz wurde in mehreren Arbeitsgängen erstellt, wobei die letzte Schicht nur bei niedriger Temperatur und hoher Luftfeuchtigkeit ausgeführt werden durfte. Zeitweise brauchte es 10 Mann, um den neuen Verputz aufzutragen, und bereits am nächsten Tag musste der Maler den ersten Kalkfarbanstrich auf den feuchten Verputz aufbringen, um so eine dauerhafte Bindung sicherzustellen. Für die ca. 400 m² neuen Verputz wurden fast 20000 kg Verputzmaterial auf die Fassaden aufgetragen. Die Entscheidung, den alten Verputz zu erhalten und den neuen Verputz in ähnlicher Zusammensetzung zu erstellen, führte dazu, den Farbanstrich in der alten Technik, mit Kalk, auszuführen. Für die Grundierung der alten Fassadenflächen wurden 250 l Magermilch benötigt, und für den Kalkfarbanstrich wurden ca. 450 kg Sumpfkalk, 120 kg Kasein und 20 kg Pigmente verbraucht. Im weiteren wurden alle Fenster im Turm und im Anbau sowie die Eingangstür neu eingebaut. Der Schutz der Fassaden gegen die Verschmutzung durch die Tauben wurde durch eine Spezialfirma gelöst. Als letzte äussere Arbeiten reparierte man die Natursteinverkleidungen auf beiden Seiten des Durchgangs und restaurierte das Relief über dem Durchgang auf der Südseite. Das Wappen-Relief ist nach Angabe der Denkmalpflege, historisch gesehen, das wertvollste Detail am Spittelturm. Die fachgerechte Restaurierung konnte wegen der erforderlichen Wartezeiten zwischen den einzelnen Arbeitsschritten und aus Witterungsgründen erst vor kurzem fertiggestellt werden. Von diesem Relief ist ein Gipsabguss angefertigt worden, der im Spittelturm besichtigt werden kann.
